TRIBUNALE CIVILE DI MODENA

Esecuzione Immobiliare nr. 76/2021 promossa da

Intestazione:(ALL. 1-2-3-4-5-6-7-8)- IDENTIFICAZIONE SOMMARIA DEI BENI

LOTTO 1: Abitazione in villino posta al piano terra di un edificio a due alloggi sovrapposti posto in San Possidonio v.le Martiri della Libertà nr. 15;

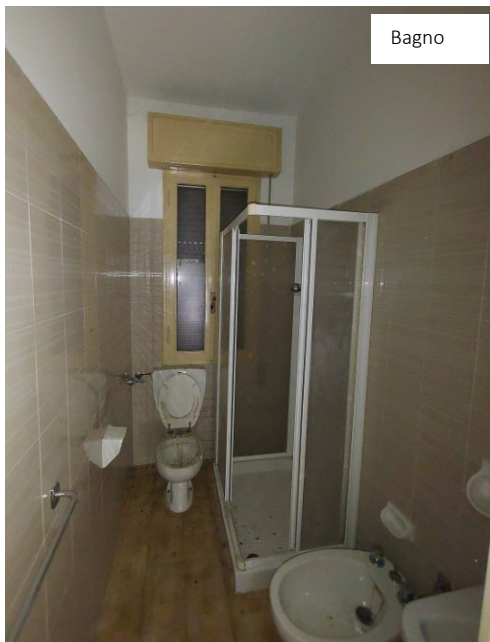
Bagno

Il locale igienico è piccolo. E' attrezzato con lavabo, wc, bidet e doccia. Il pavimento e il rivestimento sono di tipo ceramico. Quest'ultimo si sviluppa fino all'altezza di ml. 2. Le rubinetterie dei sanitari sono in ottone cromato.

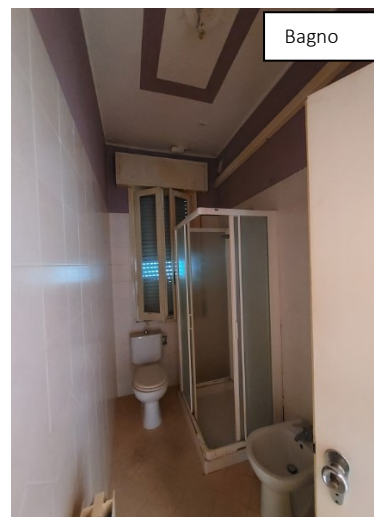
Bagno

Il locale igienico è piccolo. E' attrezzato con lavabo, wc, bidet e doccia. Il pavimento e il rivestimento sono di tipo ceramico. Quest'ultimo si sviluppa fino all'altezza di ml. 2. Le rubinetterie dei sanitari sono in ottone cromato.

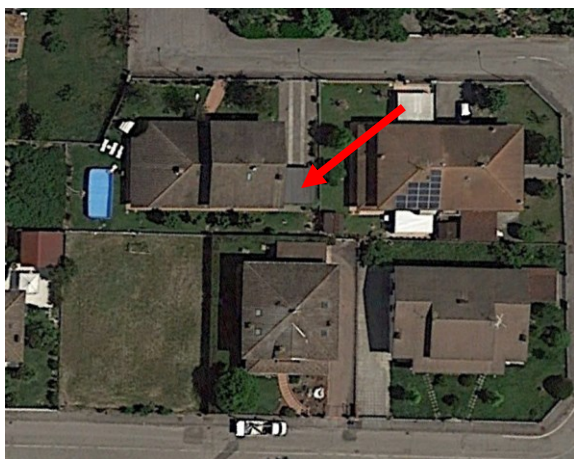
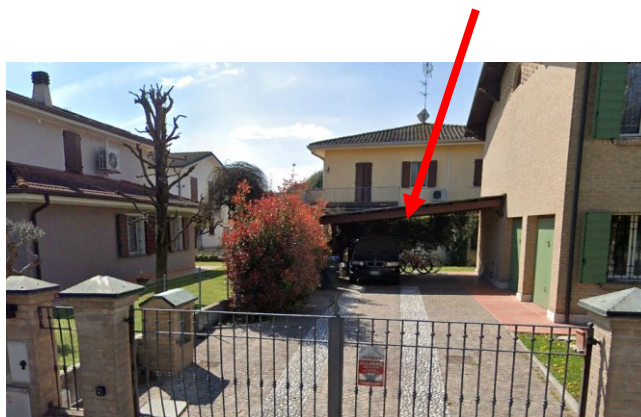
In loco è presente una tettoia in legno che dal fabbricato si estende fino all'aiuola al confine est, non dichiarata in catasto e amministrativamente realizzata senza titolo .

Il confronto tra lo stato dei luoghi ed i progetti approvati ha evidenziato la sostanziale conformità tra l'edificio ed il progetto approvato ad eccezione della presenza di una tettoia che dalla facciata est del fabbricato si estende fin

quasi la confine con il mappale 536. Tettoia realizzata senza titolo e senza autorizzazione del confinante che non rispetta caratteristiche di antisismicità e i cui costi di sanatoria e adeguamento sismico supererebbero quelli di demolizione. Tale tettoia non è stata considerata nella valutazione

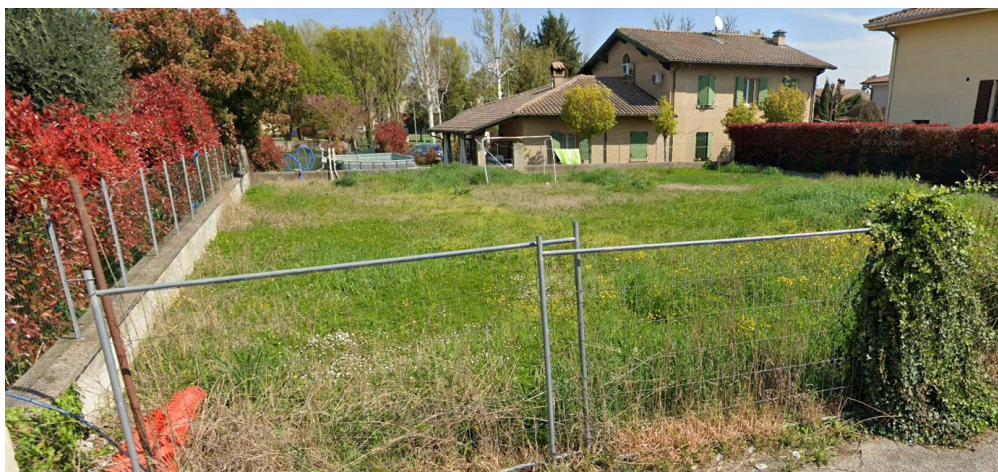
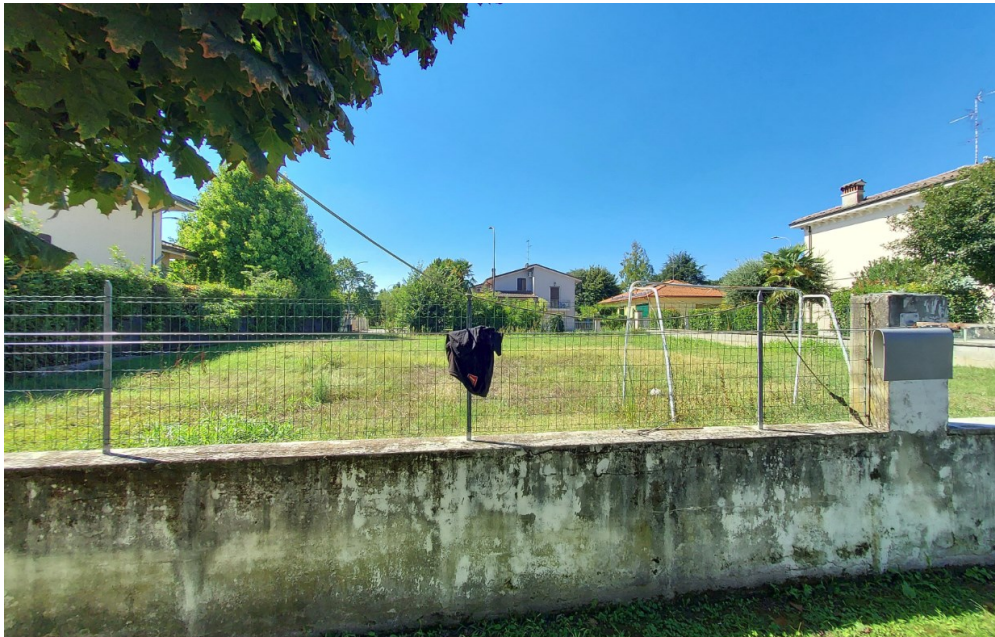
Il terreno ha accesso da via Martini presenta giacitura piana e il suolo a prato spontaneo. Nessuna alberatura è presente e nell'area non si rileva la presenza di sottoservizi

Le viste fotografiche precedenti e seguenti, mostrano lo stato del suolo
