TRIBUNALE DI LECCE
Sezione Fallimentare

Consulenza Tecnica di Ufficio

- Stima del compendio immobiliare di proprietà della Curatela -

RF N. 35/2021

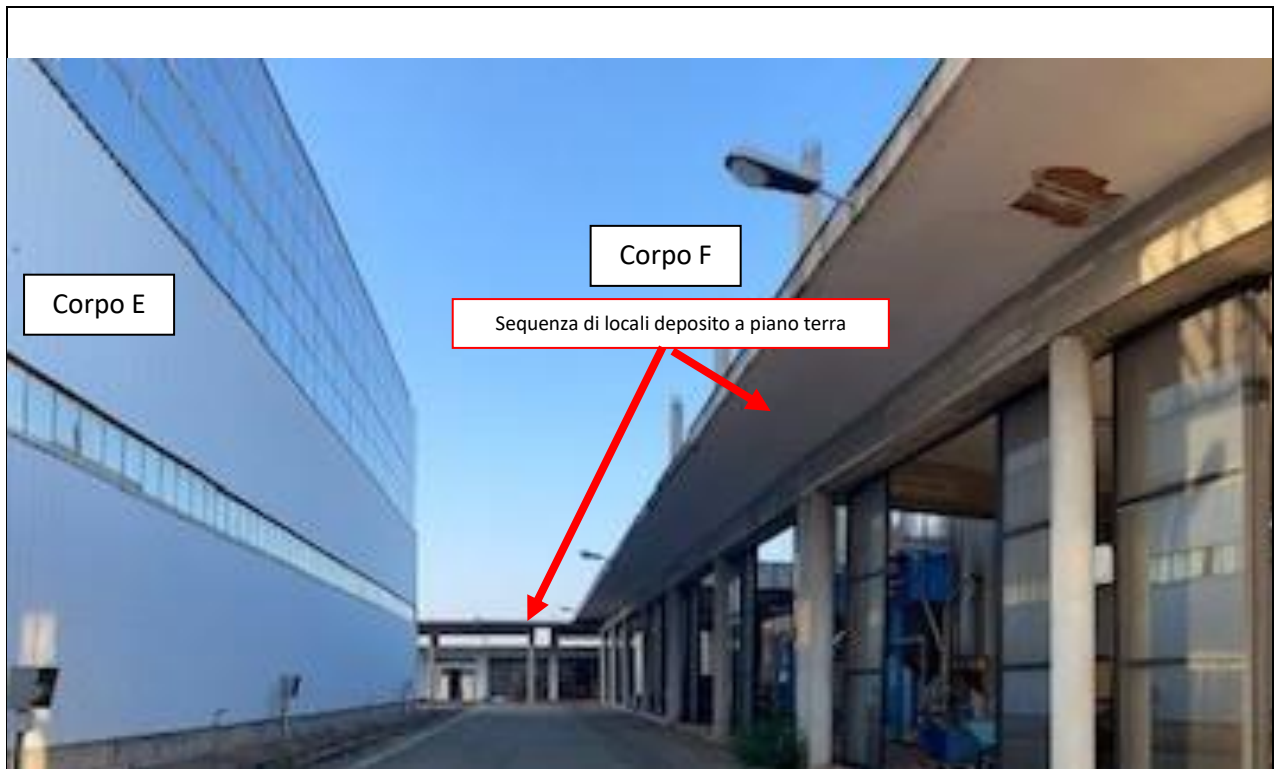
Figura 8: i locali deposito in corrispondenza del perimetro del corpo D

Percorrendo la strada nel senso opposto, dirigendosi verso il corpo E, in fondo si incontra il corpo , costituito da una serie di locali ricavati sotto un lungo porticato, che affianca il perimetro del capannone vetrato del corpo E. Si tratta di locali ciascuno di circa 40 mq adibiti perlopiù ad uso deposito (foto 8).

Alcuni di essi ospitano macchinari per la distribuzione idrica, o per le attività collaterali a quelle svolte nei capannoni.

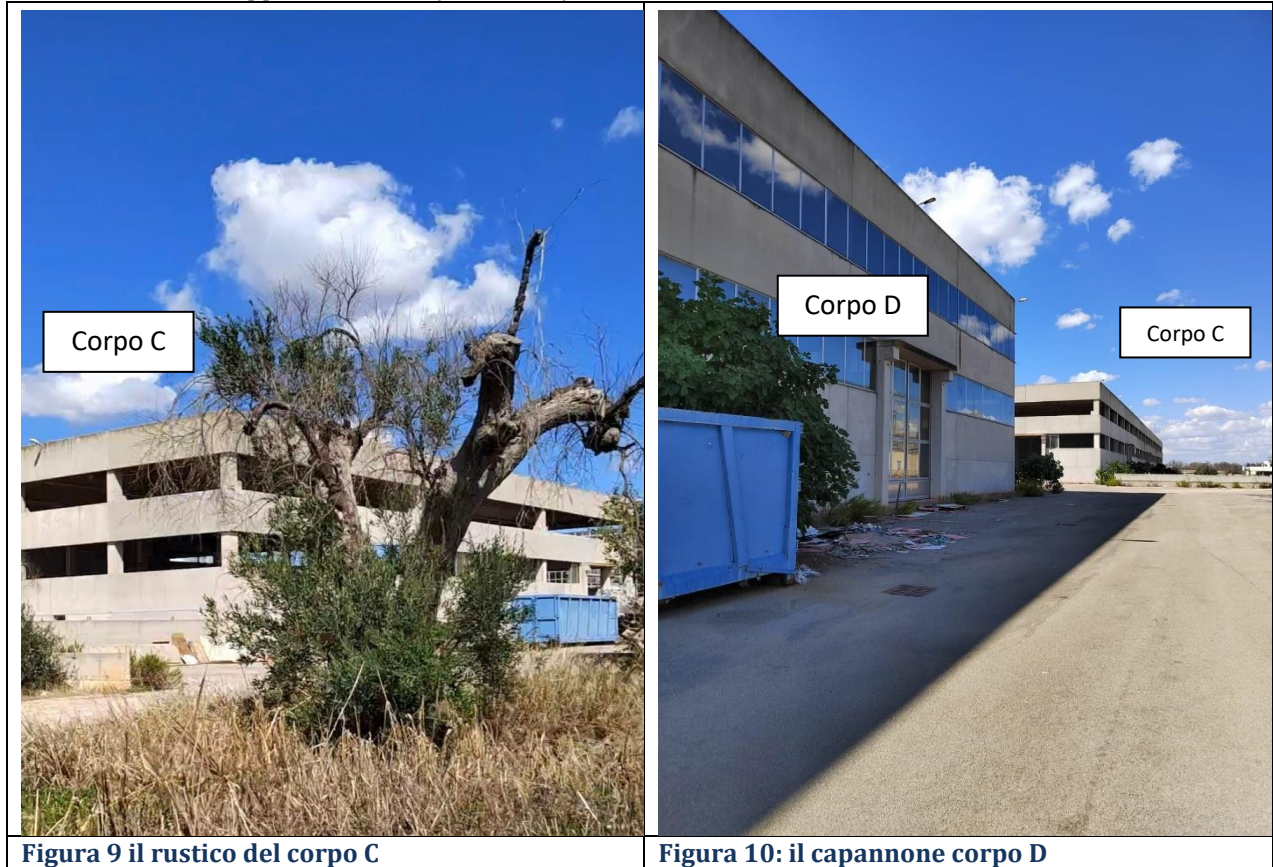
Figura 9 il rustico del corpo C

Si tratta di edifici ancora non interamente completati. Il corpo C è addirittura allo stato di rustico, mentre il corpo D presenta finiture interne appena sufficienti a renderlo vivibile. Risulta, infatti, che esso sia stato condotto da un'azienda (la _____ che si occupa di logistica, probabilmente solo per utilizzarlo come deposito. L'edificio al momento del sopralluogo è sembrato disabitato da tempo, sebbene il contratto di affitto sia scaduto solo di recente (11.10.2022).

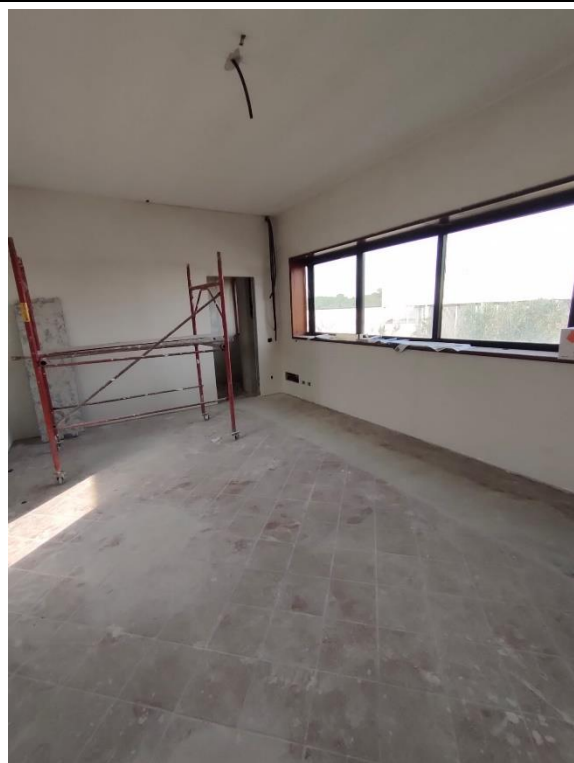
**Figura 14: Interno uffici non ultimati**

scala e si inizia a percorrere un lungo corridoio che si affaccia sul cortile centrale del comparto di fronte agli altri capannoni "corpo A" e corpo G" da cui si accede ad una sequenza di uffici ancora in costruzione, allo stato di rustico, sebbene con finiture di minor pregio rispetto agli uffici presidenziali (pavimentazione in gres) pur avendo la stessa tipologia di porte in legno pregiato intarsiato. Si tratta di 4 locali tutti con le predisposizioni per la realizzazione di un bagno privato e di un vano di più grandi dimensioni. Come detto non risultano ancora ultimati (sono ancora presenti calcinacci ed altri rifiuti di cantiere, pareti in cartongesso non intonacate, servizi igienici non ultimati e punti luce non ancora installati), ma si può asserire che i lavori dovevano servire ad adibirli ad uso foresteria con una zona di intrattenimento – pranzo accessoriata (il vano più grande). A questo punto si può anche supporre che lo schema progettuale prevedesse che la cucina in corso di costruzione al piano terra doveva essere, appunto, asservita alla foresteria.

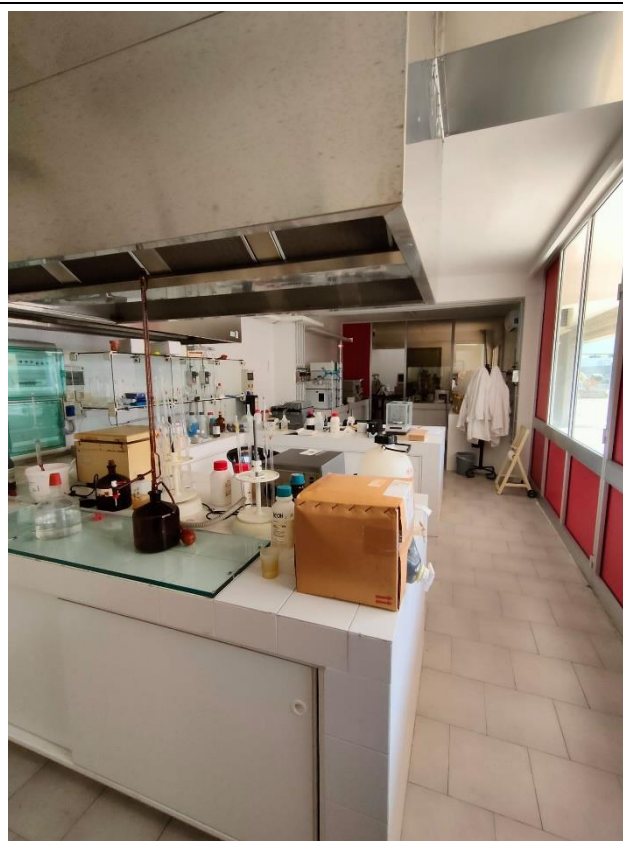
Figura 16: Interno laboratorio

Al piano terra, sotto il corpo uffici, troviamo una sequenza di vani tecnici adibiti a locali laboratorio (circa 175 m²) e deposito ferramenta (circa 225 m²). Il primo di questi, subito a seguire uscendo dal “vano cucine” in costruzione, deve essere anch’esso ancora completato, andando probabilmente a rappresentare un vano deposito a servizio della stessa. Da quest’ultimo vano in poi iniziano i vani adibiti a laboratorio e a seguire i vani del deposito ferramenta che occupano anche i locali a piano terra dell’edificio “triangolare”. Tra il laboratorio e il deposito ferramenta è situato un ufficio predisposto alla gestione dei mezzi, ossia alla pesatura dei mezzi in ingresso/uscita, la cui pesa è posta a vista sul piazzale antistante. L’accesso a tutti questi vani avviene dal piazzale interno del comparto.

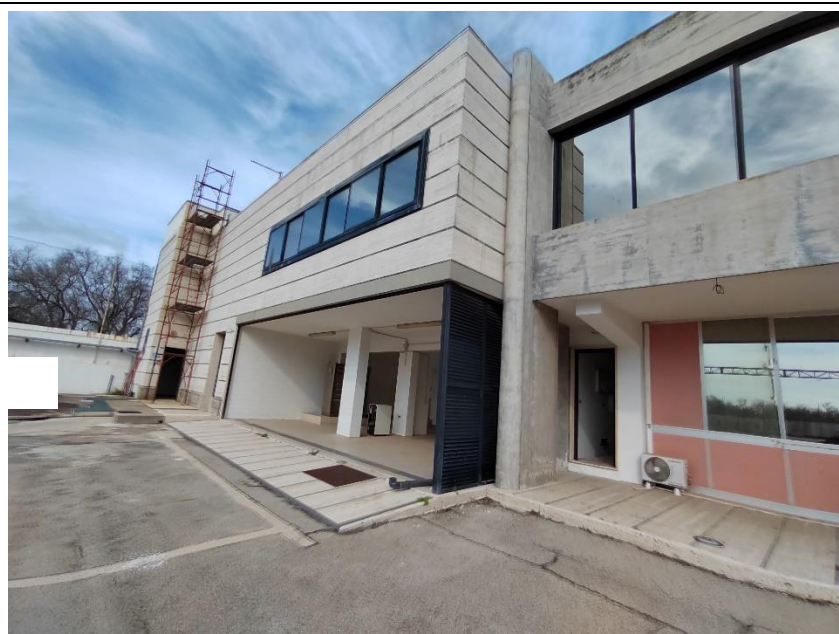
Figura 18: Corpo B e ingresso ai laboratori al piano terra

Nella parte terminale del fabbricato è presente il Corpo B, funzionalmente distinto dal corpo uffici per il fatto che al piano terra ospita la centrale elettrica con la cabina di MT e un vano nel quale era ubicata la centrale idrica e le pompe di spinta che servivano i corpi A e E. Ora in questo vano è presente solo un nodo di smistamento delle condutture idriche, mentre la centrale idrica è stata spostata in altri locali. Le pareti di entrambi i locali a piano terra sono piastrellate a tutta altezza.

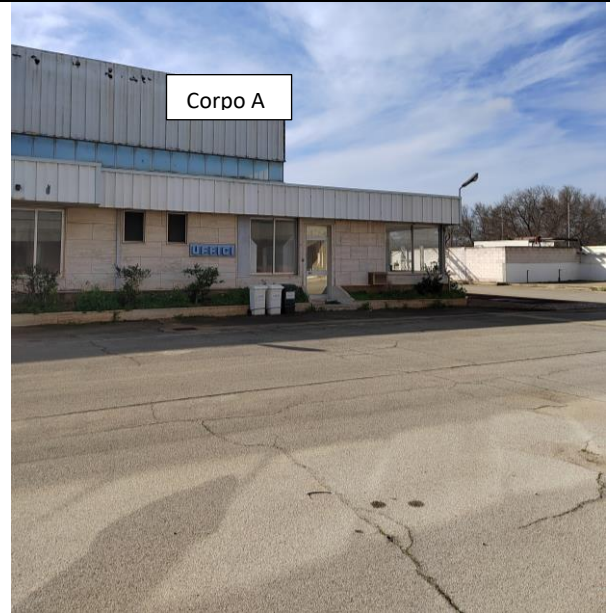
Figura 24bis: Uffici del corpo A

Il capannone industriale denominato Corpo A sviluppa una superficie coperta di circa 2500 m² ed è stato realizzato con struttura portante in ferro e cemento armato, sorretta da pilastri in ferro zincato con forma IPE. L'altezza interna è notevole, pari a circa 6m

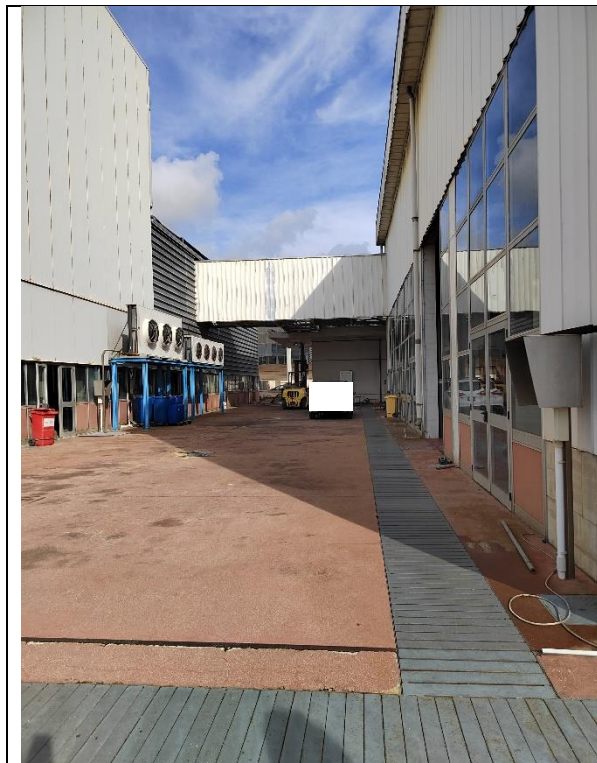
Il Corpo G è un capannone avente forma rettangolare che ospita il locale caldaie per la produzione del calore necessario al processo produttivo che avviene all'interno del corpo A situato al lato. Vi sono tracce di infiltrazioni d'acqua sul solaio di copertura e vari punti della struttura sono ammalorati, come per esempio in corrispondenza delle finestre a nastro sul lato posteriore (in prossimità del corpo E). La pavimentazione è in piastrelle in cemento di colore rosso e le pareti sono parzialmente piastrellate con piastrelle di colore chiaro. La superficie coperta totale è di circa 340m².

Figura 25: Corpo A (sulla sinistra) Corpo G (sulla destra) la pensilina con il serbatoio in c.a. (al centro)

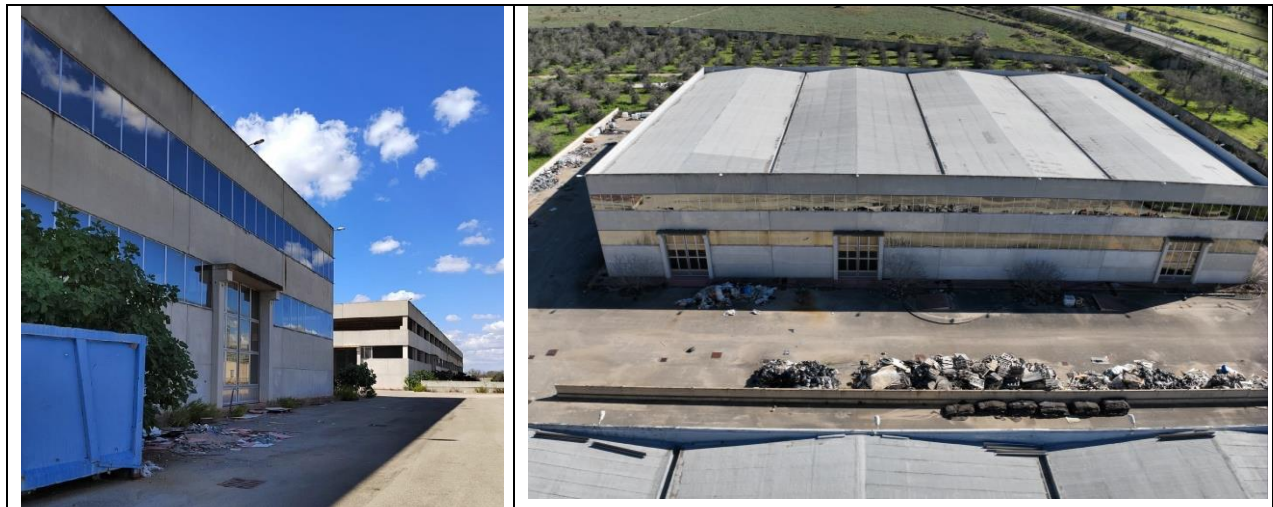
Figura 27: Corpo D

Internamente l'edificio risulta suddiviso in due parti di uguale dimensione da un muro di circa 3m di altezza. Questo fabbricato non risulta completamente ultimato ma si trova in uno stato tale da poter essere facilmente reso subito operativo.

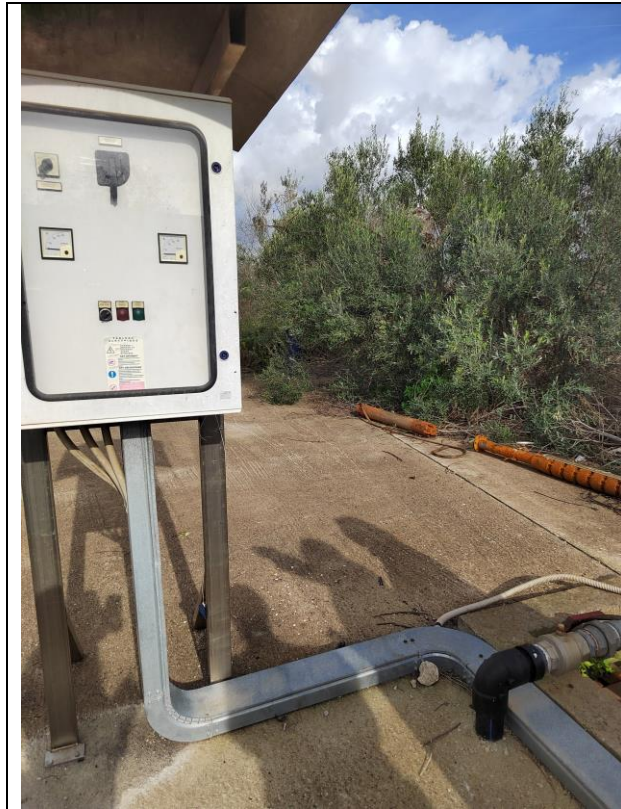
Figura 32: uno dei pozzi artesiani (n.3)

In prossimità del corpo D sono situati i pozzi artesiani che alimentano gran parte del circuito idraulico del comparto in questione. Si tratta di tre pozzi di cui non sono state rinvenute le relative autorizzazioni.

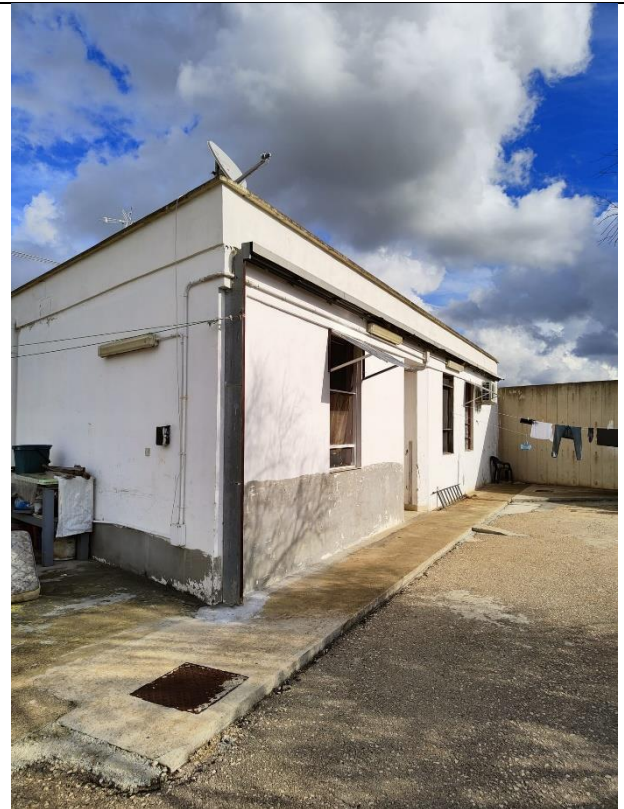
Figura 33: L'abitazione abusiva

L'edificio è costituito da una struttura in mattoni, intonacata di bianco, con pianta rettangolare e solaio piano non praticabile. Su due lati l'edificio è delimitato dalle mura di confine dei terreni. Esso versa in cattivo stato di manutenzione e necessiterebbe di interventi per migliorarne le condizioni e la salubrità. Tramite un disimpegno, è possibile accedere alle due porte d'ingresso dei due appartamenti. La pavimentazione è in piastrelle di ceramica, con pareti intonacate di bianco e porte in legno. Anche internamente gli appartamenti presentano infiltrazioni d'acqua provenienti dal solaio di copertura e richiedono interventi di manutenzione generale. È

presente un impianto elettrico ed idrico (senza contatori dedicati) e TV con antenna satellitare. Non è presente l'impianto di riscaldamento e di raffrescamento.

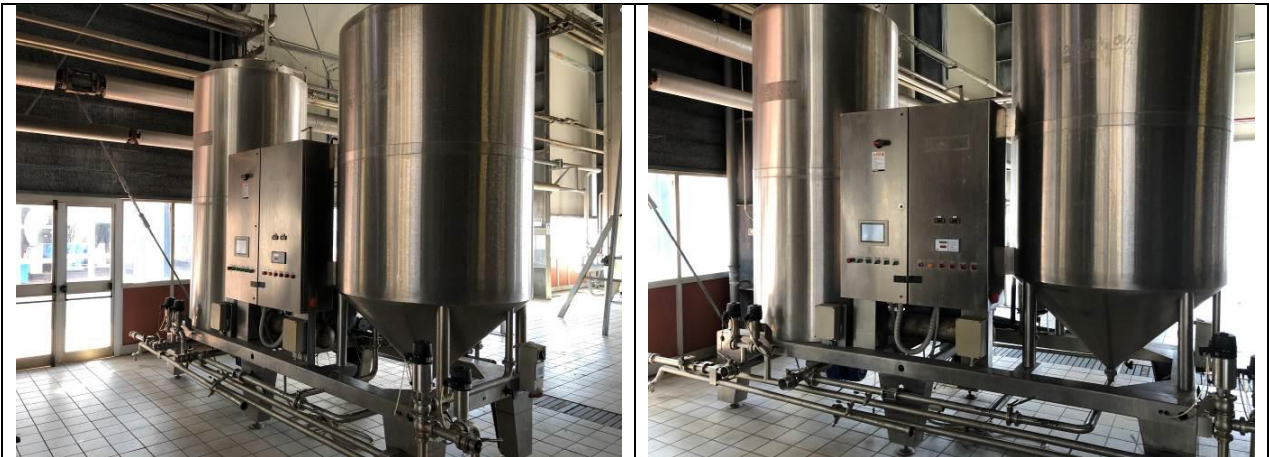
Figura 34

In Fig.34 sono riportate le immagini relative al frigo. Si tratta di un macchinario-frigo, marca "Trane", completo di quadri e scambiatore di calore (anno 1997). Lo stato di conservazione del macchinario appare buono. Dall'ispezione visiva, il frigo appare possedere una potenza di circa 1 milione di frigororie.

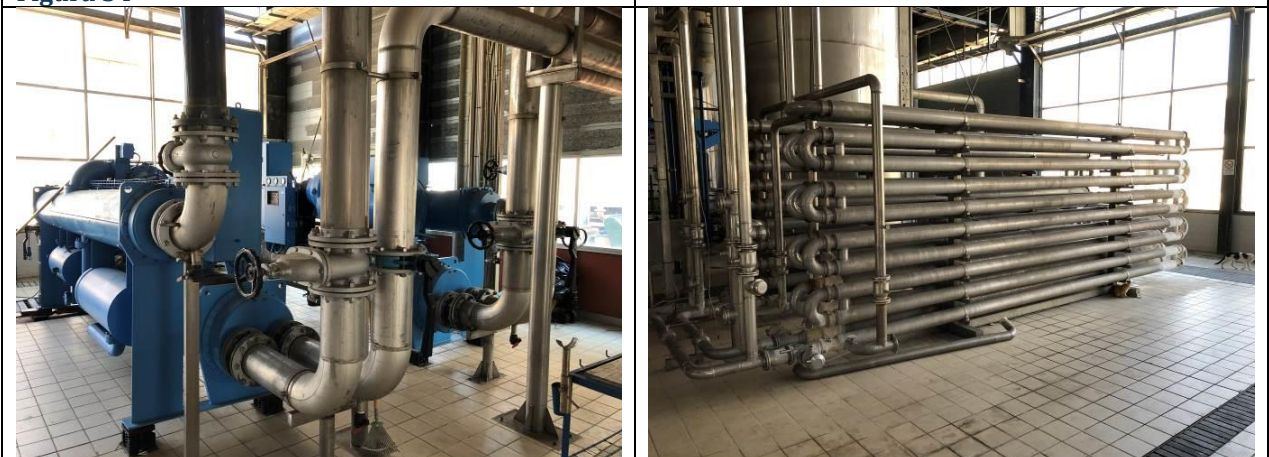
Figura 35

In Fig.35 sono riportate le immagini relative a n.1 impianto di filtrazione a farina fossile "Velo" da 30 mq (anno 1989). Lo stato di conservazione del macchinario appare buono.

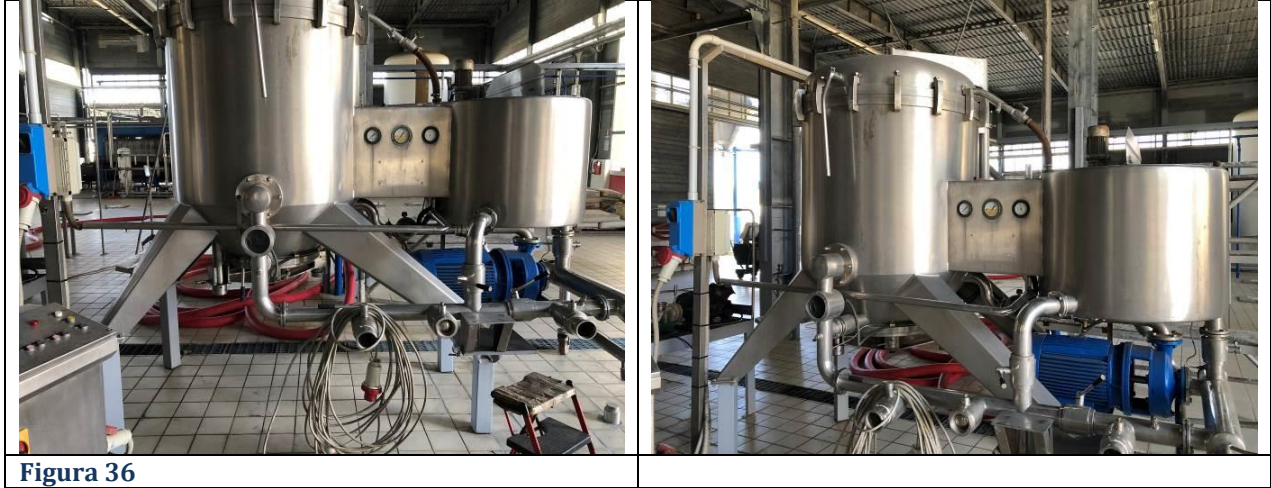
Figura 36

In Fig.36 sono riportate le immagini relative a n.1 impianto di filtrazione a farina fossile marca "Velo" da 100 mq (anno 2003).

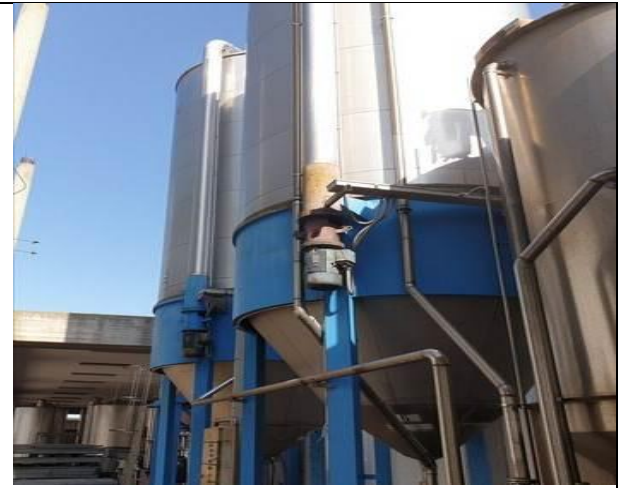
Figura 43

In Fig.43 sono riportate le immagini relative ad un parco di otto silos di diverse capienze, completo di tubazioni di collegamento, valvole di riempimento/scarico ed accessori vari. Ciascun silos per prodotti alimentati, realizzato in acciaio Aisi 316, ha un diametro stimabile in oltre un metro, con una altezza stimabile in oltre cinque metri. Lo stato di conservazione del parco silos appare buono.

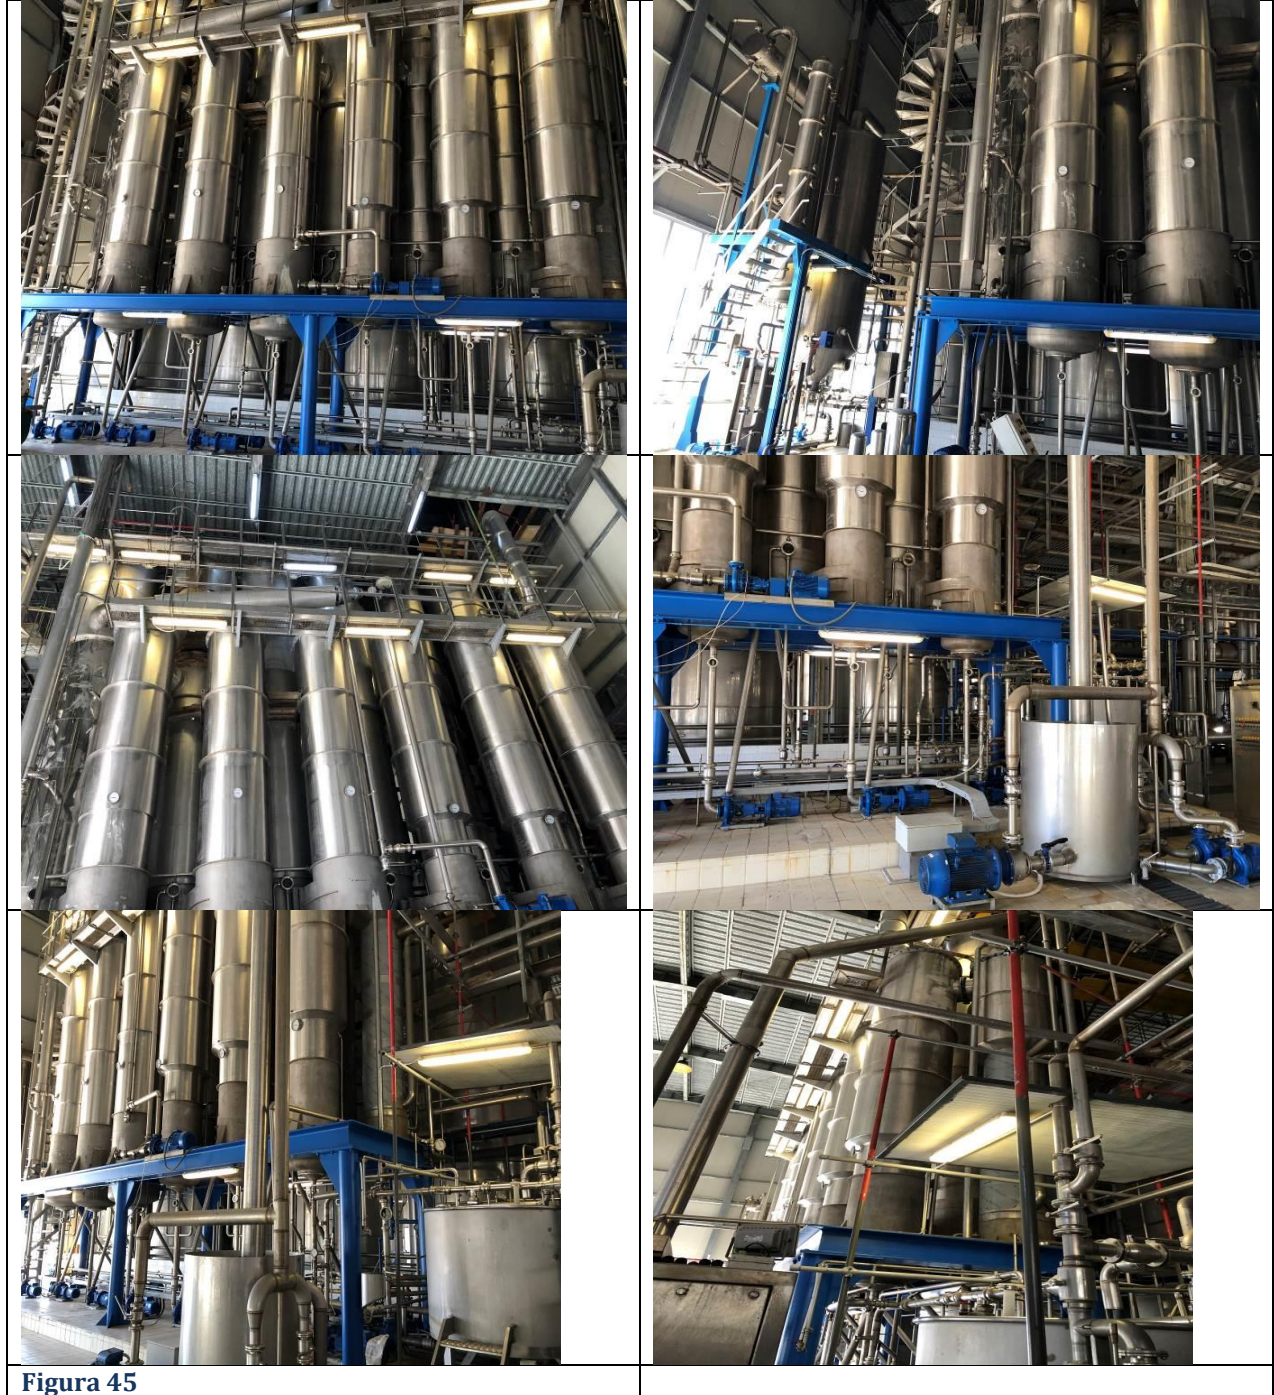
In Fig.45 sono riportate le immagini relative alle torri di raffreddamento. Le torri sono relative sia all'impianto di evaporazione "Farck, sia all'impianto di concentrazione "Gianazza".

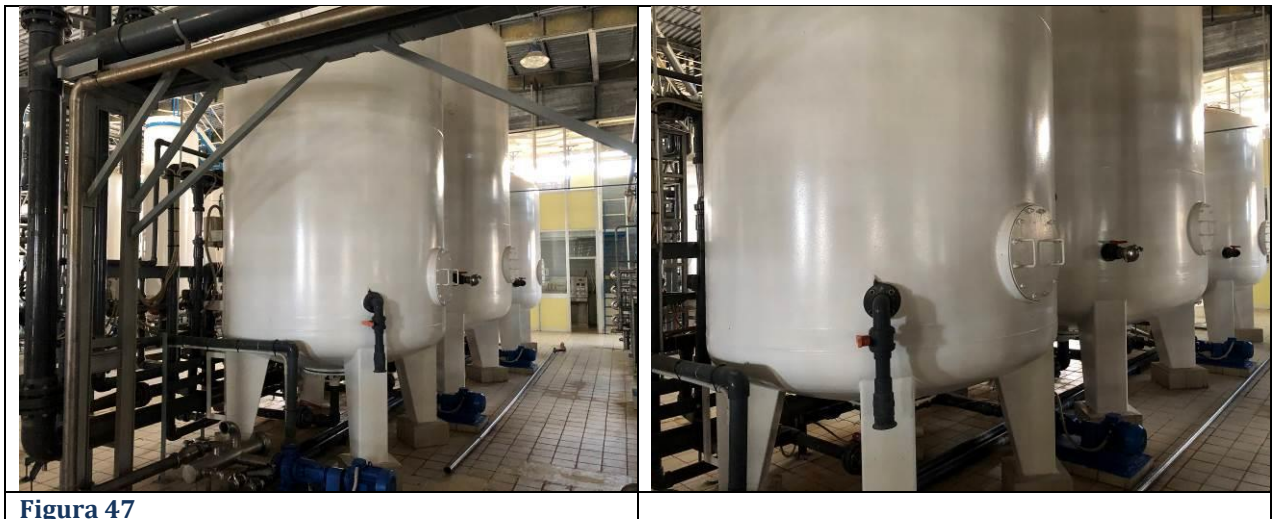
In Fig.46 sono riportate le immagini relative a n.1 linea di rettifica grande. In particolare, si tratta di un impianto di rettifica "Bayer" per mosto rettificato, con capacità di produzione stimata in circa 1500 ettolitri al giorno (1500 hl / 24 h). Lo stato di conservazione dell'impianto appare buono.

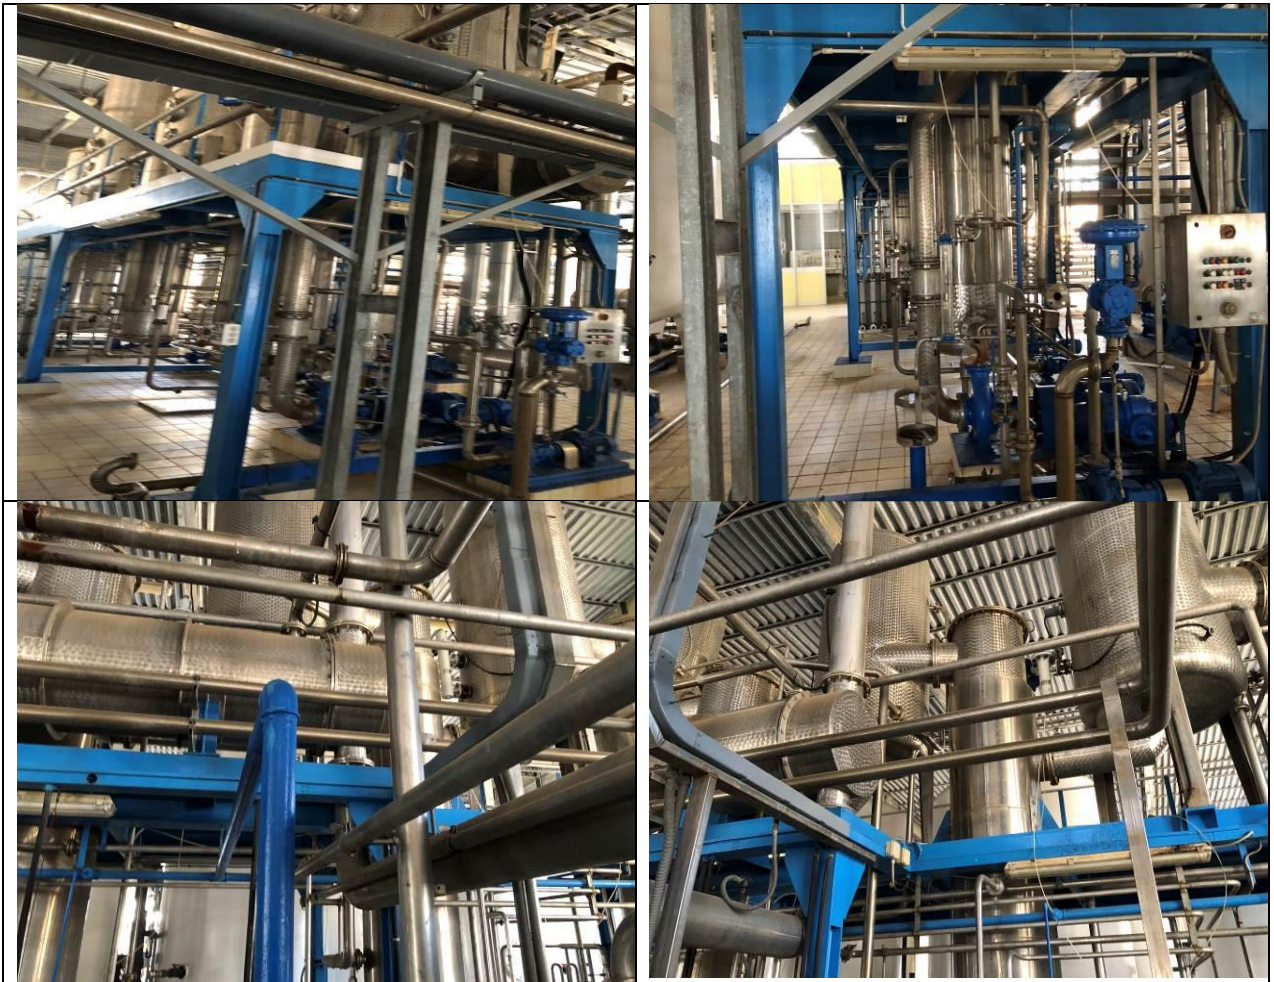
**Figura 52**

In Fig.52 sono riportate le immagini di n.1 desolforatore "F.lli Gianazza", anno 1994. Si tratta di un impianto finalizzato all'eliminazione dello zolfo e dei suoi composti, in particolare dell'anidride solforosa. L'impianto appare in buono stato di conservazione.

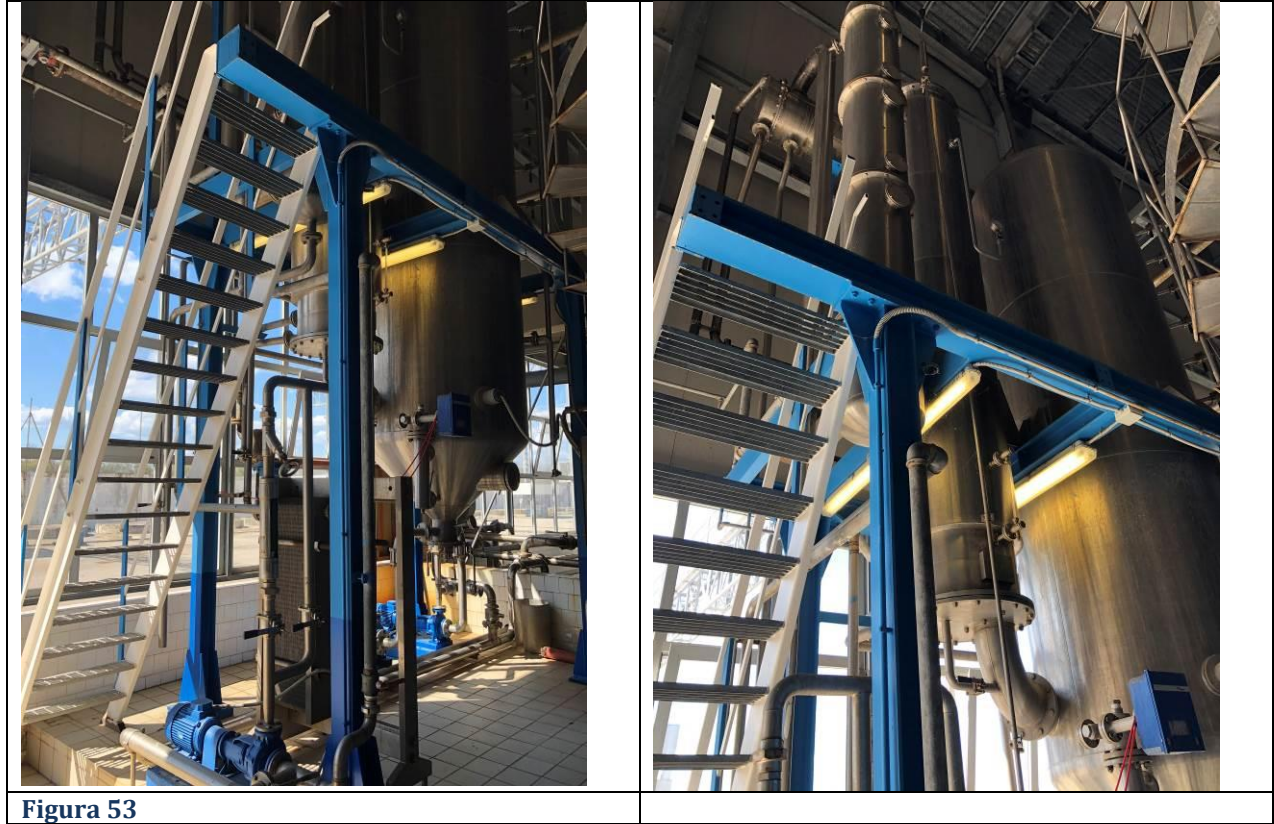
Figura 53

In Fig.53 sono riportate le immagini relative a n.3 impianti di rettifica "Bayer" per mosto rettificato, ciascuno con capacità di produzione stimata in 1000 ettolitri al giorno (1000 hl / 24 h).

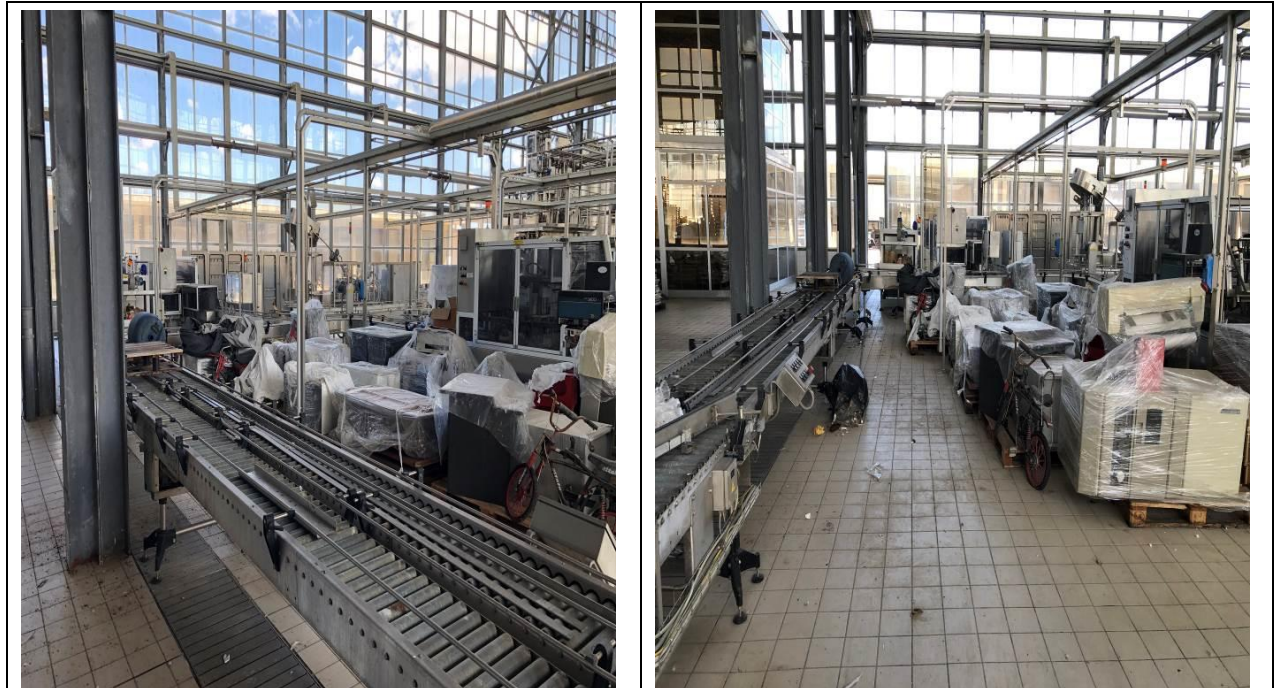
**Figura 58**

In Fig.58 sono riportate alcune immagini di insieme relative alla linea di confezionamento per brick da litro. Sono visibili i nastri trasportatori (marca "Mariani"), insieme ad attrezzature di supporto al confezionamento, inclusi dispositivi hardware di controllo e quadri elettrici. Le attrezzature appaiono obsolete, in stato di conservazione non buono. Molti macchinari si presentano con ruggine avanzata. Non è stato possibile riscontrare il funzionamento di alcuna parte dell'impianto.

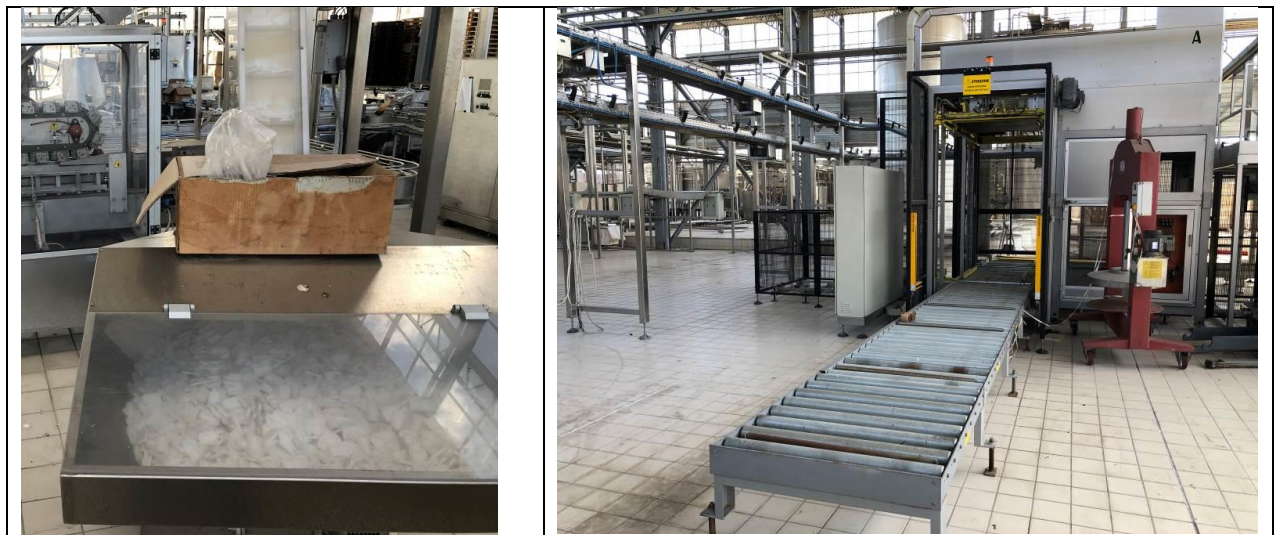
**Figura 59****Figura 60**

In Fig.59 è riportata l'immagine di una n.1 metti-tappo automatica, nella parte terminale della linea di confezionamento dei succhi di frutta.

In Fig.60 è riportata l'immagine dell'area di pallettizzazione. Sono visibili i nastri trasportatori che alimentano la stazione di pallettizzazione. L'area di pallettizzazione appare in discreto stato di conservazione. Non è stato possibile riscontrare il funzionamento dei macchinari di tale area.

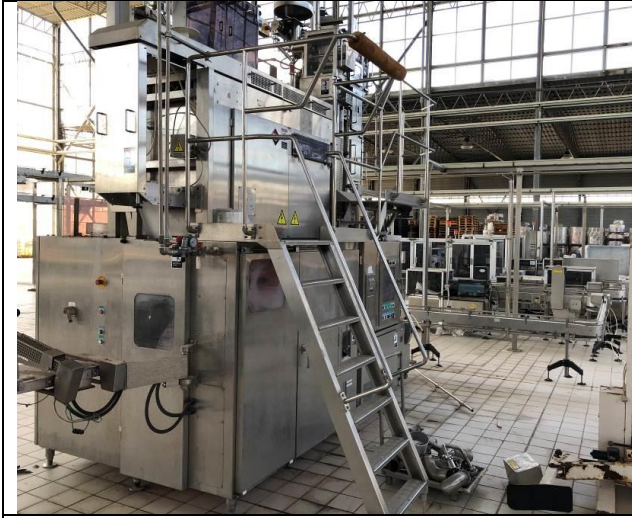
**Figura 61**

Le immagini che seguono, da Fig.61 a Fig.63, mostrano le apparecchiature più significative di n.1 linea per confezionamento di succhi di frutta in brick modulabili da 200 a 250 millilitri, con produzione di 6000 pezzi/ora, comprensiva di linea terminale e pallettizzazione. Nello specifico, in Fig.61 sono riportate le immagini relative a n.1 confezionatrice per brick modulabili da 200 a 250 millilitri, marca "International Paper", con produzione di 6000 pezzi/ora. Lo stato di conservazione della confezionatrice appare molto buono.

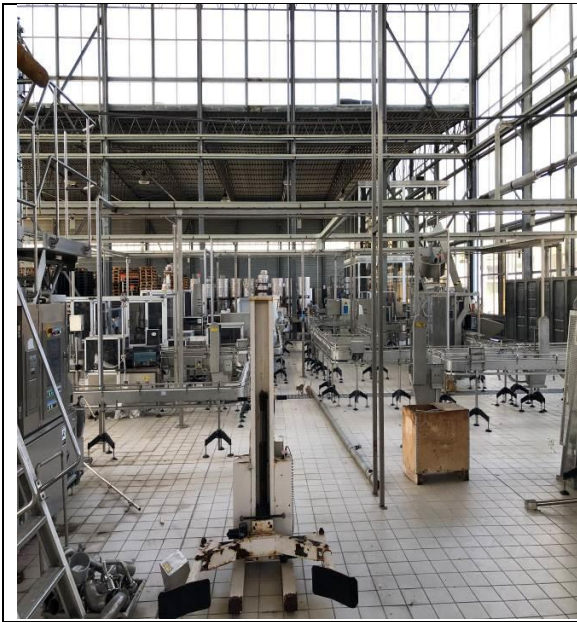
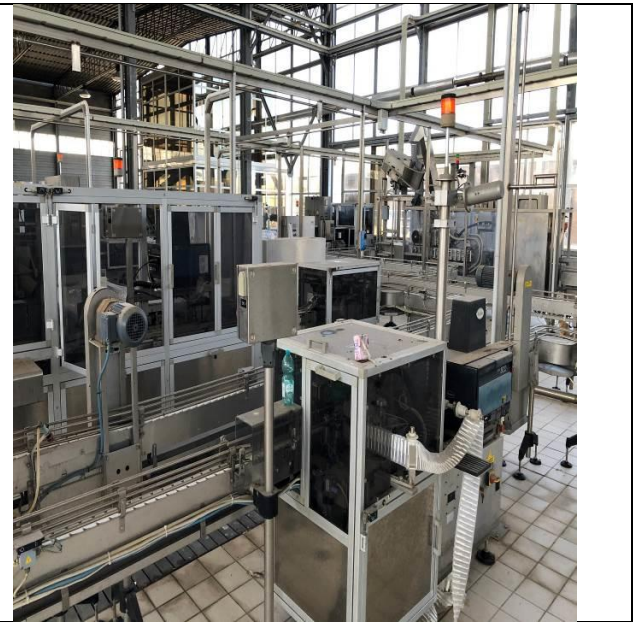
**Figura 63**

In Fig.63 sono riportate alcune immagini di insieme relative alla linea di moduli da 200 a 250 millilitri. Sono visibili i nastri trasportatori (marca "Mariani"), insieme ad attrezzature di supporto al confezionamento, inclusi dispositivi hardware di controllo e quadri elettrici. Le attrezzature appaiono obsolete, in stato di conservazione non buono. Molti macchinari si presentano con ruggine avanzata. Non è stato possibile riscontrare il funzionamento di alcuna parte dell'impianto.

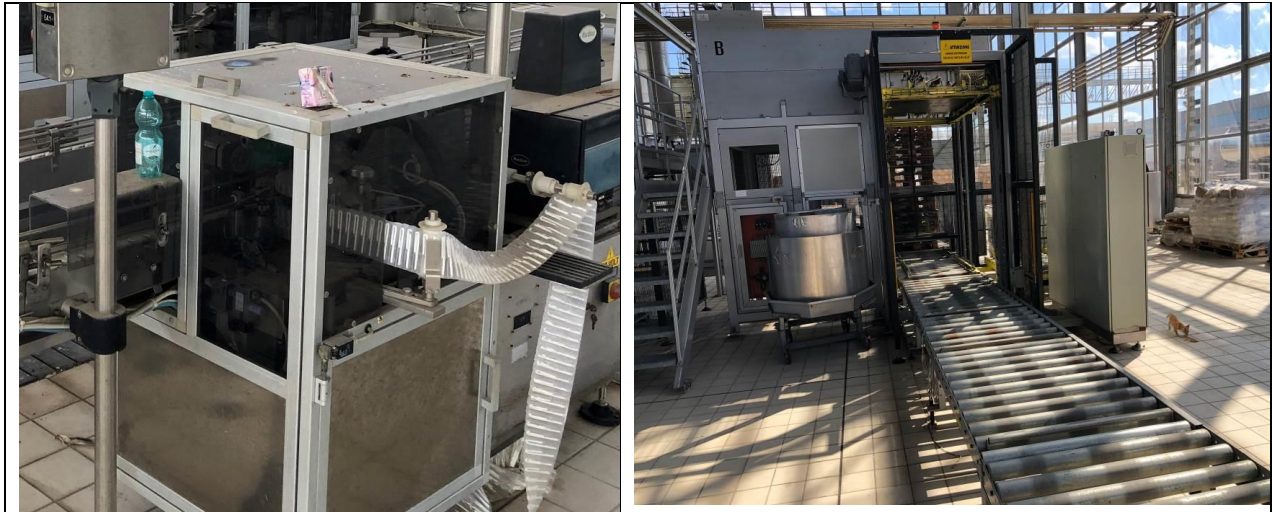
**Figura 64****Figura 65**

In Fig.64 è riportata l'immagine di una macchina automatica metti-cannuccia (marca "Mariani"), nella parte terminale della linea di confezionamento dei succhi di frutta.

In Fig.65 è riportata l'immagine dell'area di palettizzazione della linea brick da 200 ml -250 ml. Sono presenti nastri trasportatori che alimentano la stazione di palettizzazione. L'area di palettizzazione appare in discreto stato di conservazione. Non è stato possibile riscontrare il funzionamento dei macchinari di tale area.

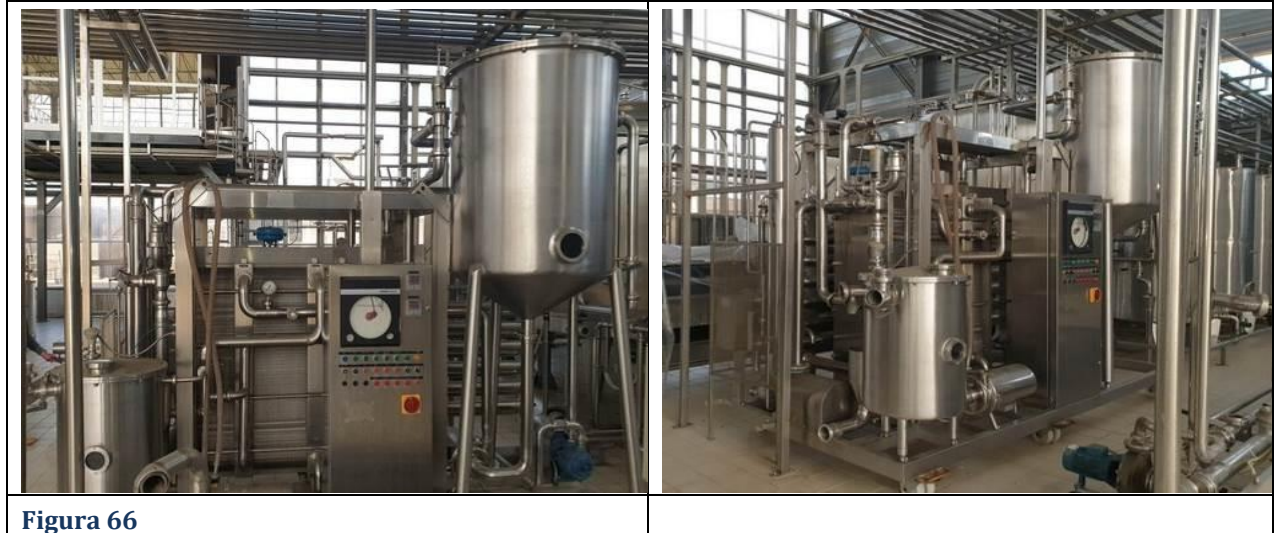
Figura 66

In Fig.66 sono riportate alcune immagini relative a n.1 pastorizzatore marca "Reda" per succhi, puree, passati e concentrati da 100 quintali/ora. Il macchinario realizza un procedimento per la conservazione di alimenti liquidi o semiliquidi, consistente nel portare rapidamente le sostanze da trattare a temperature comprese fra circa 60 °C e circa 80 °C, per tempi di durata variabile da alcuni minuti ad alcuni secondi, con la finalità di distruggere tutti i microrganismi patogeni presenti nell'alimento. Il pastorizzatore appare in discreto stato di conservazione, ma non è stato possibile riscontrare se sia funzionante o meno.

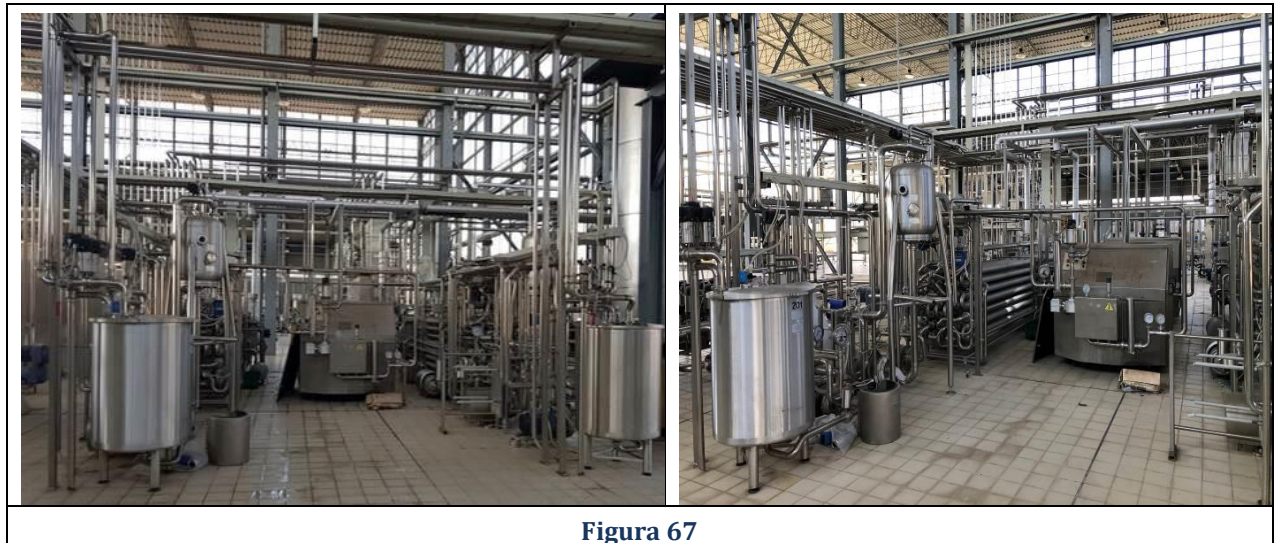
Figura 67

Le immagini che seguono, da Fig.67 a Fig.70, mostrano le apparecchiature più significative relative a n.1 impianto finalizzato alla produzione di succhi, concentrati, passati e puree. Nello specifico, nella Fig.67 sono mostrati n.2 impianti di sterilizzazione UHT "Alfa Laval", comprensivi di un omogeneizzatore della "Vestfalia-Niro Soavi" da 100 quintali/ora. Il processo di sterilizzazione UHT consiste nel portare l'alimento liquido a 140-150 °C per pochi secondi, tramite iniezione di vapore surriscaldato, il quale abbatte la carica microbica.

Nella prima fase, l'alimento liquido da sterilizzare viene omogeneizzato, ovvero la miscela, inizialmente eterogenea, viene resa omogenea. Successivamente, il vapore porta la temperatura dell'alimento a circa 150°C. Poiché il vapore iniettato diluisce il prodotto e l'umidità aggiunta dev'essere estratta, l'alimento liquido viene refrigerato e, infine, confezionato in brick.

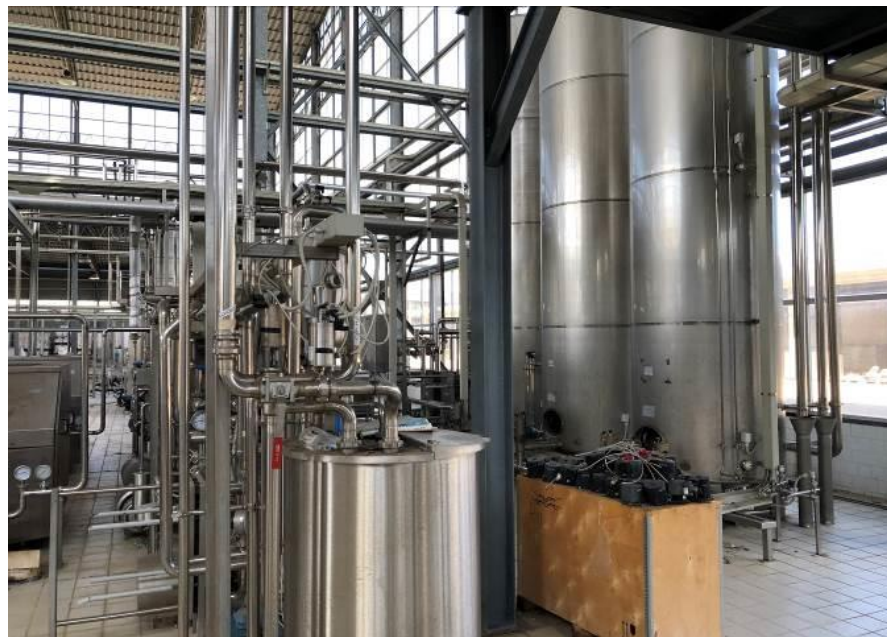
Figura 68

In Fig.68 è illustrato l'omogeneizzatore della "Vestfalia-Nito Soavi" da 100 quintali/ora, insieme ad alcuni dettagli del sistema di raffreddamento dell'impianto di sterilizzazione UHT "Alfa Laval". In Fig. 69 è riportata l'immagine di n.4 serbatoi su gambe, idonei alla miscelazione dei prodotti.

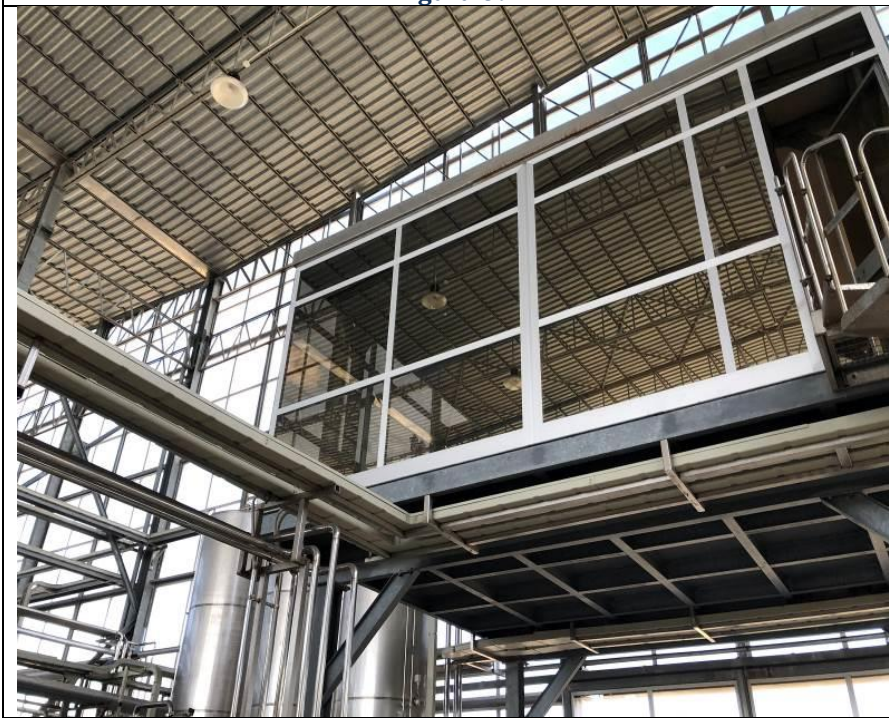
**Figura 70**

L'impianto di produzione succhi, nel suo complesso, è dotato di quadri elettrici e di apparecchiature hardware e software per la gestione automatizzata del ciclo produttivo. Alcune parti del sistema di produzione sono assemblate ed automatizzate con software della ditta "Sordi Spa". La sala di controllo di tutto l'impianto di produzione è illustrata in Fig. 70.
