TRIBUNALE ORDINARIO - BRINDISI

103/2022

CONSULENZA ESTIMATIVA GIUDIZIARIA

LOTTO 1

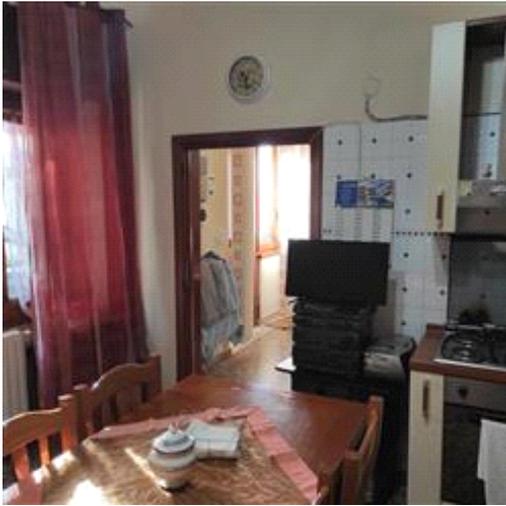
Sono state rilevate le seguenti difformità: L'impianto elettrico è dotato di salvavita, le prese sono conformi alle direttive dell'Unione Europea, non sono state installate le luci di emergenza e di sicurezza. Sono presenti fili fuori traccia. Con la premessa che in questa sede nulla è dato sapere sull'esistenza o meno di certificazioni che attestino la conformità degli impianti alla normativa vigente, dalla ricognizione visiva si può dire, ovviamente con le dovute riserve, che, complessivamente, gli impianti tecnologici sono in discreta condizione manutentiva, efficienti e funzionali, con esclusione di eventuali vizi e difetti per i quali lo scrivente non è in grado di esprimersi. Non sono state reperite le certificazioni di conformità degli impianti. (normativa di riferimento: D.M. 37/08)

Fili fuori traccia

Le difformità sono regolarizzabili mediante: Redazione di dichiarazione di rispondenza (DI.RI) secondo il DM 37/08 redatta da un tecnico abilitato come un'impiantista o dal responsabile di un'impresa abilitata che esercita almeno da 5 anni. La dichiarazione deve essere supportata da accertamenti e sopralluoghi atti a verificare la effettiva rispondenza dell'impianto alla normativa

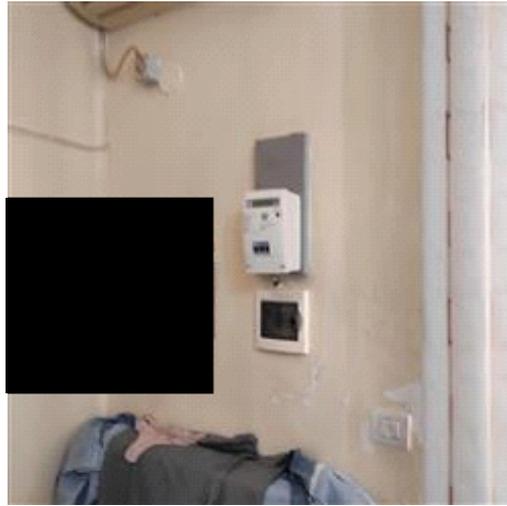
Salvavita

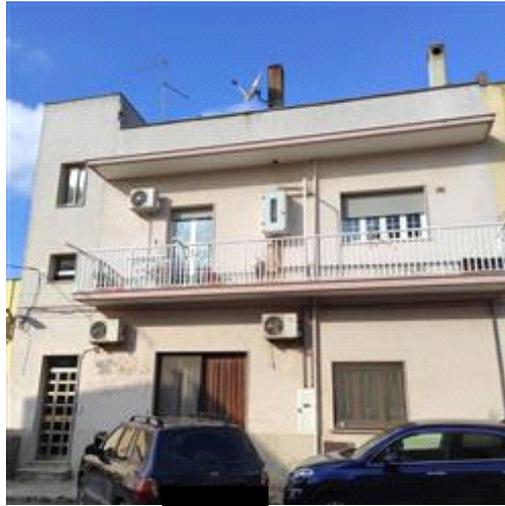
Prospetto principale

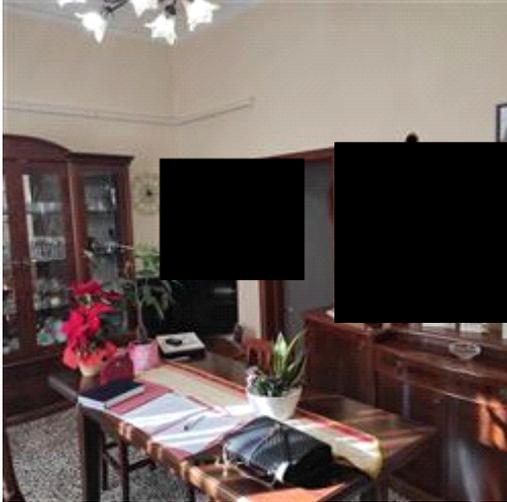
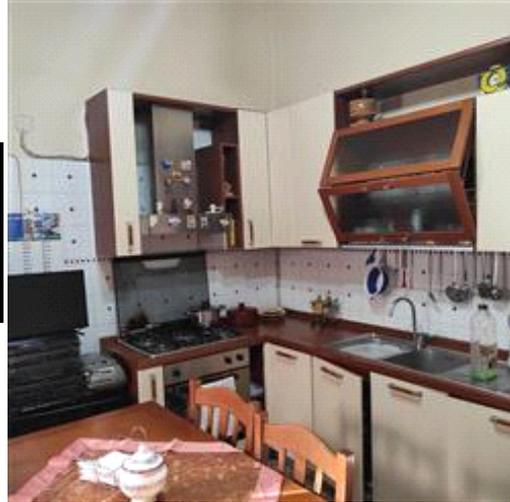
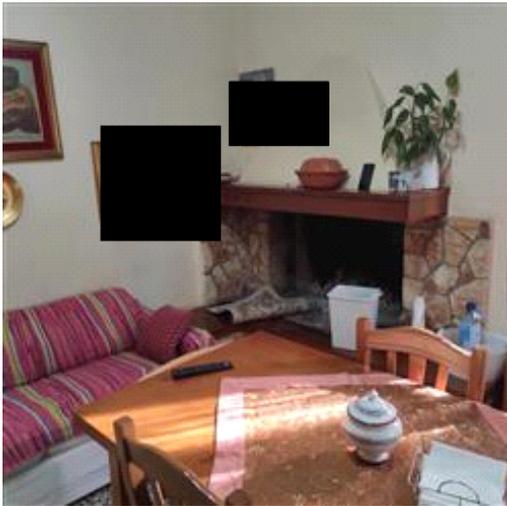
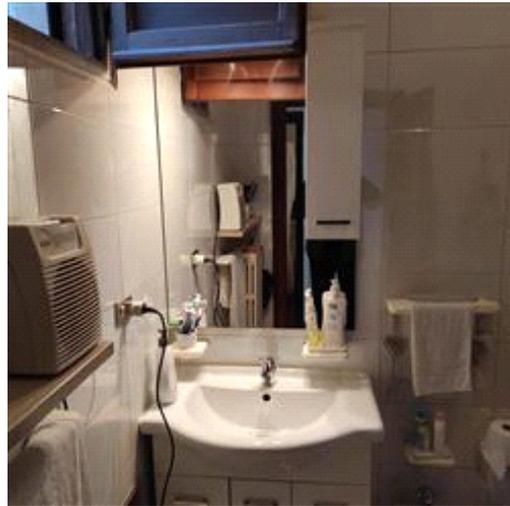
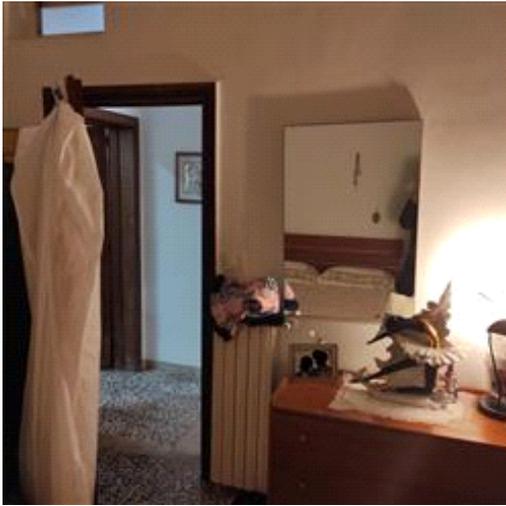
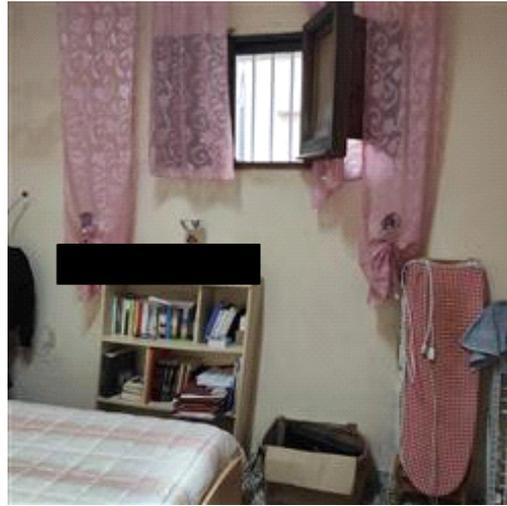
L'immobile in oggetto è costituito da un appartamento al piano terra sito nel Comune di Villa Castelli (Br) alla via Gioachino Rossini civico 3. Il fabbricato è stato costruito nell'anno 1970 con regolare progetto approvato dal Comune di Villa Castelli e successivamente ai sensi della legge 47/85 sono state sanate piccole difformità edilizie. Come rappresentato sulla planimetria dei luoghi, tale appartamento è composto da quattro vani utili, un corridoio ed un bagno per una superficie utile di mq 70.72 e una superficie lorda di mq 95.63. L'altezza interna dei locali misura mt 3.50. All'immobile si accede attraverso un portoncino in legno dal civico 3 da via G. Rossini, l'ingresso si apre nel soggiorno, il quale comunica sulla destra con la cucina, davanti alla porta d'ingresso con la zona notte, costituita da due camere da letto ed un bagno disimpegnato da un corridoio. Sulla sinistra invece troviamo una terza porta, con la quale si accede al vano scala di uso esclusivo dell'appartamento al primo piano. Due delle pareti della cucina sono rivestite con piastrelle per un'altezza dal pavimento pari a mt 2.20, sul lato strada, posto ad angolo, è stato realizzato un camino a legna con struttura interna in mattoni refrattari e rivestimento esterno in pietra. Il bagno è rivestito con ceramica di colore chiaro sino ad un'altezza di circa m 2.20 ed è arredato con: vaso, bidet, lavandino e una piccola vasca da bagno, completi di rubinetteria funzionante, l'acqua sanitaria viene riscaldata da un scaldabagno elettrico installato nel bagno. Il soffitto presenta macchie di umidità e fenomeni di distacco dell'intonaco. La finestra del bagno è in legno e si affaccia su un pozzo luce di altra ditta. Una camera da letto è priva di finestra e nella seconda è stata montata una finestra luce che si affaccia sul pozzo luce di altra ditta. Il pavimento interno è rivestito con mattoni in graniglia e relativo battiscopa. Le pareti interne della zona notte e della zona giorno sono rifinite con intonaco civile e tinteggiate di colore chiaro. Il muro a confine con la strada pubblica presenta dei fenomeni di risalita di umidità sia interne che esterne, la parte interna della parete del soggiorno è stata rivestita con un pannello di cartongesso. Gli infissi esterni sono in legno a vetro singolo mentre le porte interne sono in legno tamburato. L'appartamento è dotato di impianto elettrico sottotraccia collegato alla rete pubblica, di impianto idrico collegato alla rete pubblica (Acquedotto Pugliese), di impianto fognario collegato alla rete comunale. Nell'immobile è presente l'impianto di riscaldamento (radiatori di ghisa in tutte le stanze) collegato ad una caldaia alimentata a metano (in comune con l'appartamento del primo piano). Nel soggiorno ed in una camera da letto sono stati installati due condizionatore con unità esterna sul muro esterno che si affaccia su via G. Rossini, i collegamenti interni sono stati realizzati fuori traccia con canaline in plastica. La struttura portante è stata realizzata in muratura, mentre il solaio risulta essere misto in latero-cemento. Nel complesso le finiture esterne ed interne si presentano in normale stato di conservazione e manutenzione, gli impianti sono funzionanti ed efficienti ma il sottoscritto non ha potuto verificare se ci sono difetti occulti, sono evidenti il filo dell'antenna fuori traccia, e alcune porzioni dell'impianto elettrico risultano essere fuori traccia nella zona cucina.

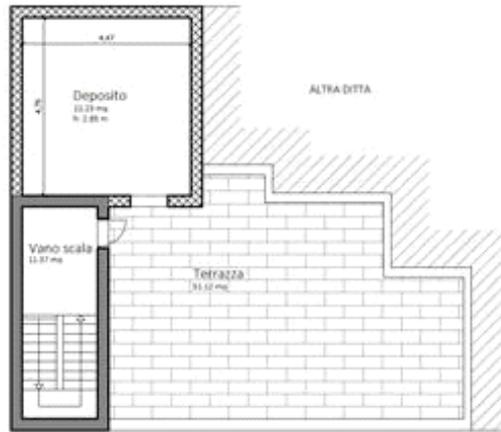
Sono state rilevate le seguenti difformità: Locale deposito al piano secondo (normativa di riferimento: D.P.R. n. 380 del 06 giugno 2001 e smi)

Questa situazione è riferita solamente a Locale deposito realizzato al piano secondo

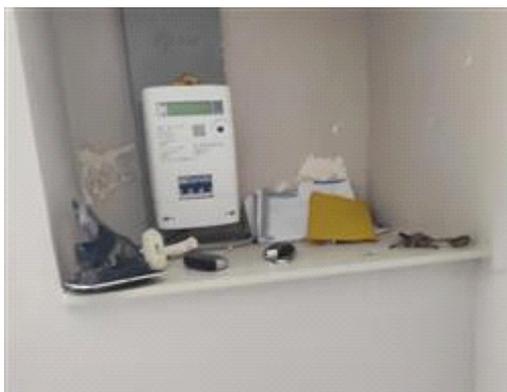
Sono state rilevate le seguenti difformità: Le prese sono conformi alle direttive dell'Unione Europea, non sono state installate le luci di emergenza e di sicurezza. Con la premessa che in questa sede nulla è dato sapere sull'esistenza o meno di certificazione che attesti la conformità degli impianti alla normativa vigente, dalla ricognizione visiva si può dire, ovviamente con le dovute riserve, che, complessivamente, gli impianti tecnologici sono in discreta condizione manutentive, efficienti e funzionali, con esclusione di eventuali vizi e difetti per i quali lo scrivente non è in grado di esprimersi. Non sono state reperite le certificazioni di conformità degli impianti. (normativa di riferimento: DM 37/08)

Contatore Enel

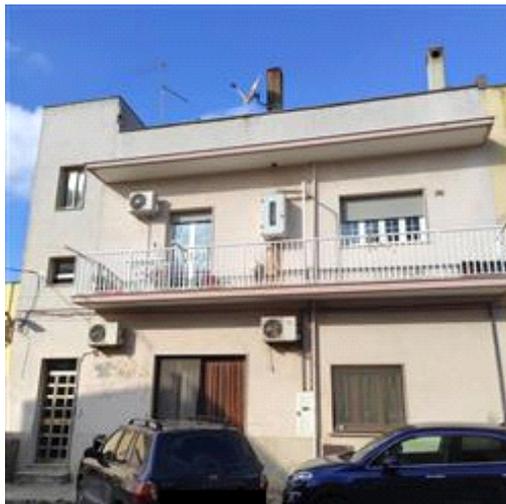
Prospetto Principale
