TRIBUNALE DI MILANO
PROCEDURA DI ESECUZIONE IMMOBILIARE
N° Gen. Rep. 162/2024

RELAZIONE DI STIMA
Lotto 1 Beni in MILANO
Via Daniele Ricciarelli, 24
Appartamento con cantina piano S1-PT scala E

Esperto alla stima: Arch. Mariella Sporzon
Via Leone XIII°, 9 2021 Bollate Mi cell. 3297504308 - mariella.sporzon@gmail.com pec: sporzon.7746@oamilano.it
Codice fiscale e P.Iva: SPRMLL61R611602Q - 07059160965

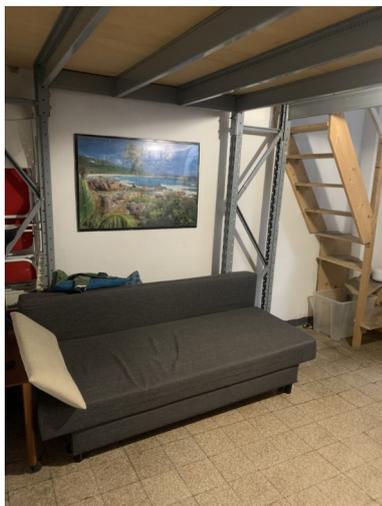
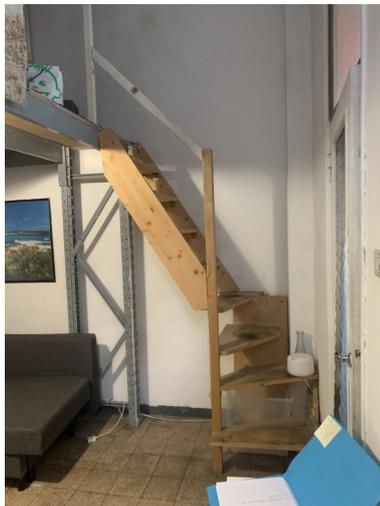
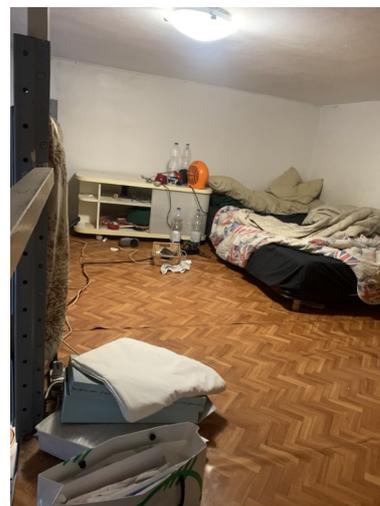
Alla data del sopralluogo 24/04/2024 i beni in oggetto risultano sostanzialmente corrispondenti ai tipi grafici planimetrici allegati alla licenza edilizia (tenendo conto delle sempre possibili inesattezze tecniche anche in ordine alle misurazioni risultanti dalle planimetrie in scala ridotta), **tranne** per la realizzazione di un soppalco in parte del locale soggiorno, accessibile con scaletta in legno, da regolarizzare (allo stato attuale l'altezza è inferiore alla norma) o rimettere in pristino lo stato autorizzato.

Non si dichiara quindi la conformità edilizia e catastale dell'appartamento e della cantina, le difformità andranno sanate/regolarizzate entro 120gg dall'emissione del decreto di trasferimento. I costi necessari alle regolarizzazioni tecniche e documentali atte alla dichiarazione di conformità edilizia dell'unità immobiliare e all'orientamento della cantina, sanzioni, varie ed eventuali anche non segnalate, da verificare in via cautelativa con l'ufficio tecnico Edilizia Privata del Comune di Milano, si preventivano in circa € 3.000,00.

I costi per l'eventuale rimessa in pristino dello stato di fatto autorizzato sono da considerarsi inclusi nella valutazione di stima dell'immobile.

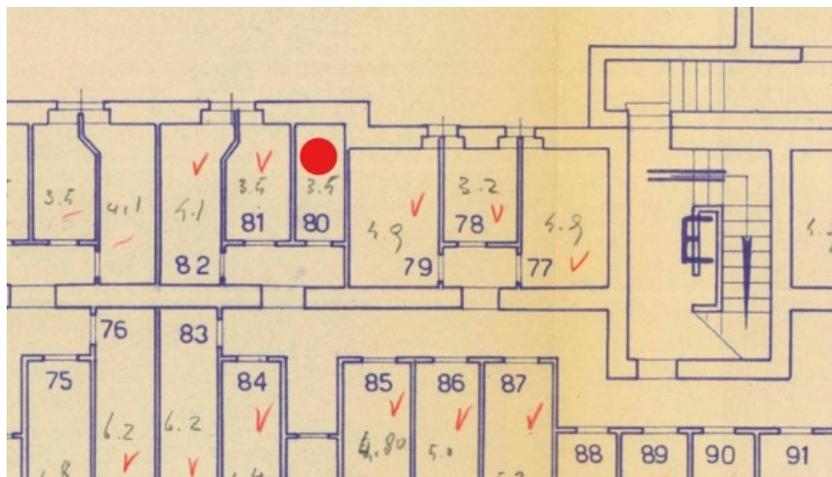
Stralcio piano cantinato fornito da ALER e verificato:

alla scheda catastale presentata al N.C.E.U. in data 17/06/2004 (tenendo conto delle sempre possibili inesattezze tecniche anche in ordine alle misurazioni risultanti dalle planimetrie in scala ridotta), mentre la cantina ha l'orientamento da ruotare di 180°.
