TRIBUNALE DI PAVIA

Procedura Esecutiva N° 284/2023

3. DESCRIZIONE DEI BENI.

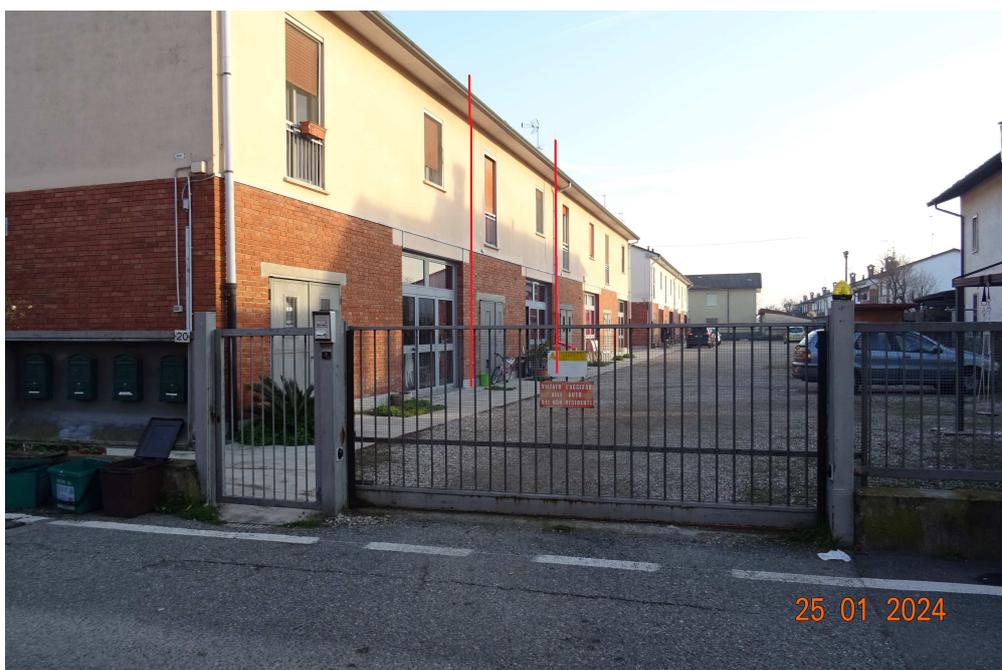
Trattasi di un alloggio che si sviluppa su due piani fuori terra facente parte di un complesso di due palazzine IACP (ex case per lavoratori agricoli) per complessive 8 unità abitative. L'area circostante le palazzine è interamente recintata, è un cortile di ghiaia usato prevalentemente come posteggio comune.

La palazzina presenta un mediocre stato di conservazione.

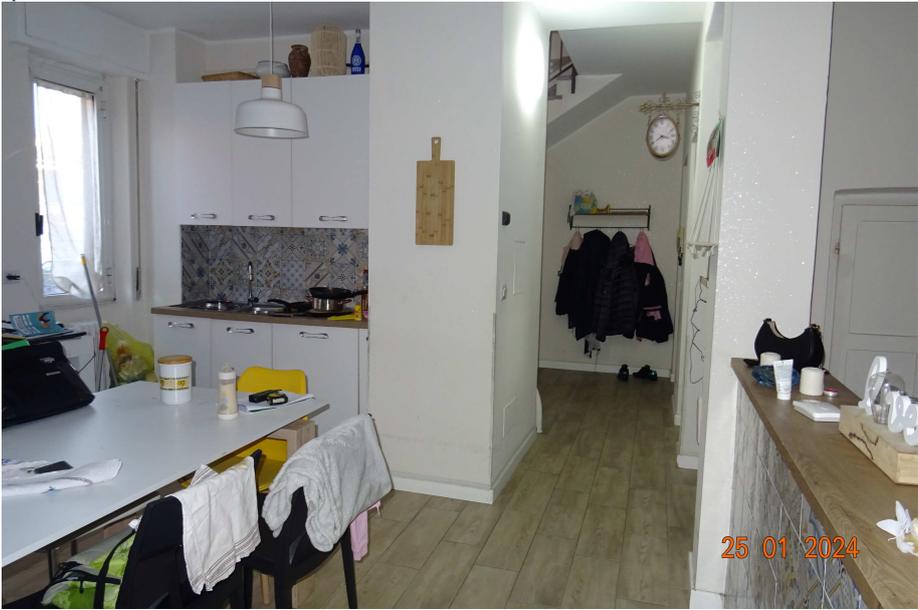
<p>A photograph showing a kitchen area with white cabinets, a sink, and a tiled backsplash. In the foreground, there is a white table with two chairs. The floor is made of light-colored wood-look planks. A hallway leads away from the kitchen, showing a coat rack and a clock on the wall. A date stamp '25 01 2024' is visible in the bottom right corner of the image.</p>
<p>Rivestimenti</p>	<p>Rivestimento del bagno in ceramica.</p>
<p>Serramenti esterni e interni</p>	<p>Porta di ingresso di legno, porte interne di legno tamburato di serie economica, Finestre in alluminio con doppio vetro, zanzariere e tapparelle in PVC.</p>

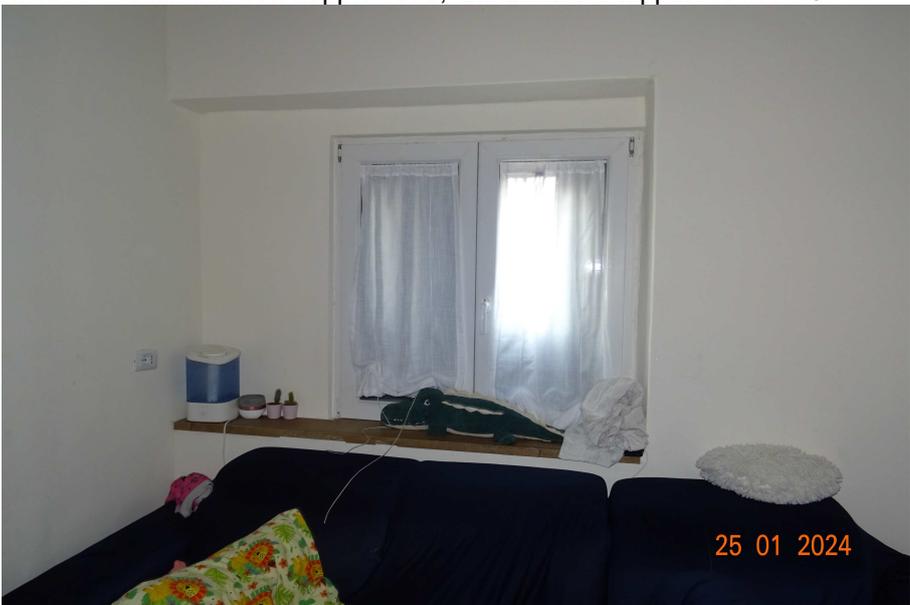
<p>A photograph of a living room featuring a dark blue sofa with a floral patterned cushion. A window with white curtains and a wooden sill is visible in the background. A date stamp '25 01 2024' is visible in the bottom right corner of the image.</p>

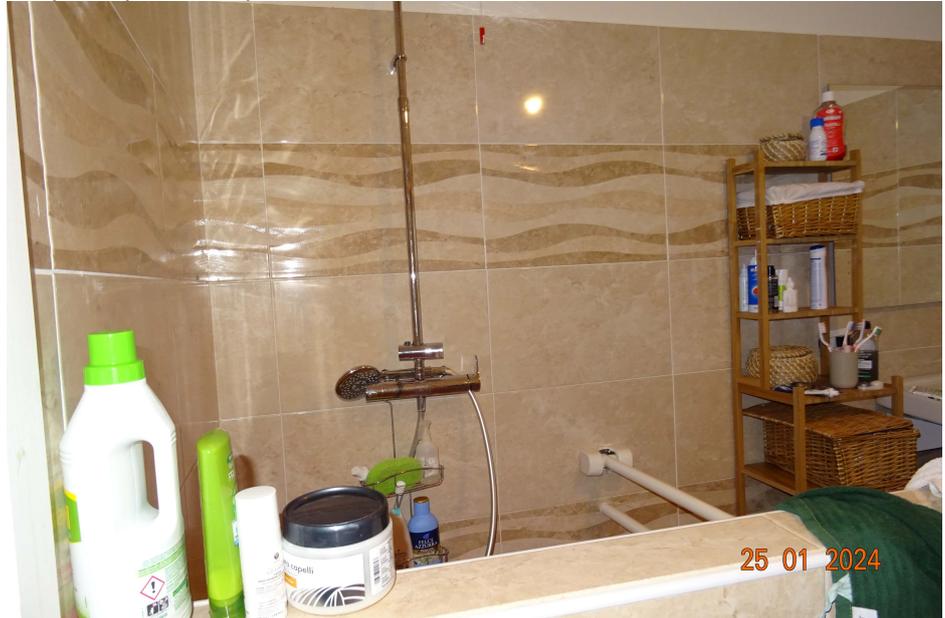
Idrico sanitario: Bagno con sanitari in ceramica di qualità economica, con predisposizione per disabili.

Non c'è presente la dichiarazione di conformità
