TRIBUNALE DI TREVISO

Esecuzione Immobiliare n. 74/2021

SOMMARIO

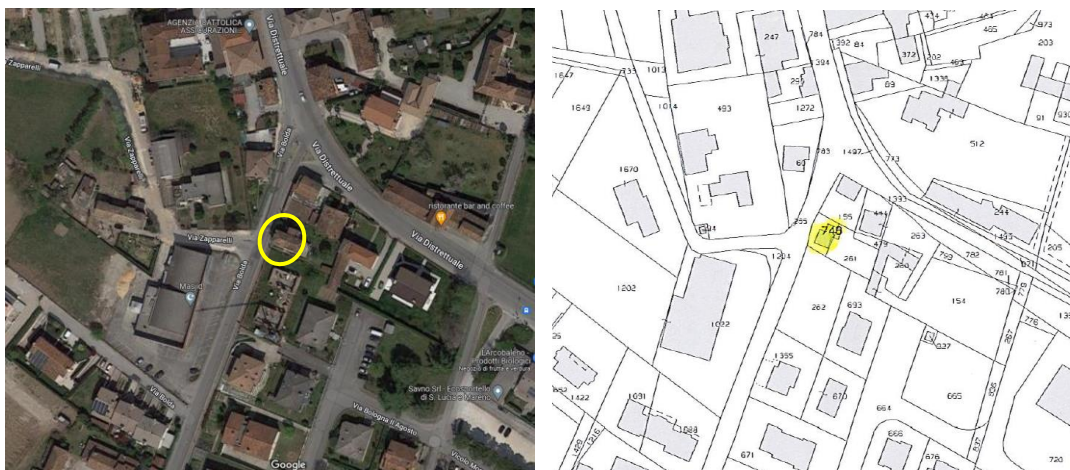
Beni 1 e 2 - Estratto di mappa e fotogrammetria aerea [fonte GoogleMaps]

Dall'estratto di mappa si evince che il mn. 746 confina a NORD con il mn. 155 (residenziale proprietà di terzi), a EST con il mn. 261 (residenziale proprietà di terzi), a SUD con il mn. 262 (in corso di costruzione) e a OVEST con la viabilità comunale, nel tratto denominata Via Bolda.

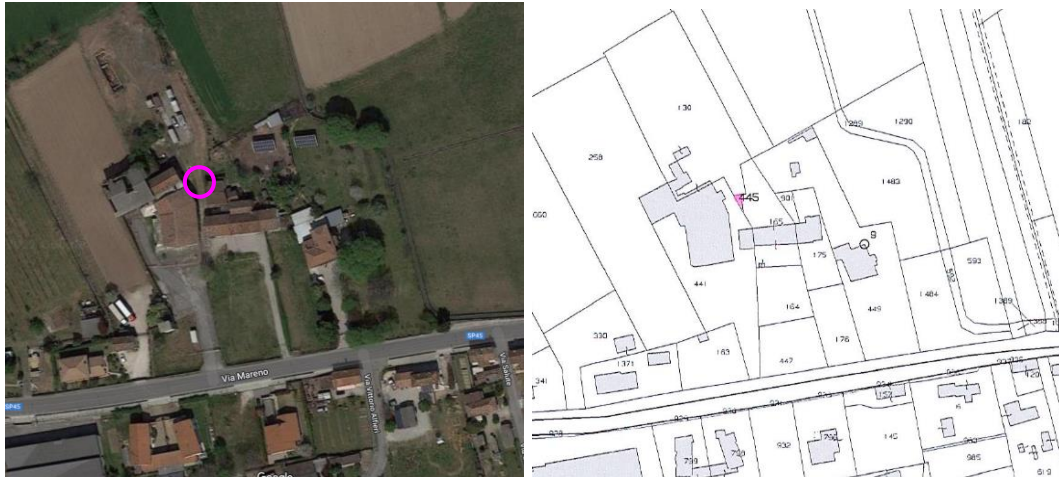
Bene 3 - Estratto di mappa e fotogrammetria aerea [GoogleMaps] - ERRATA COLLOCAZIONE

Per quanto concerne il Bene 3 (mn. 445), sebbene le attuali ispezioni catastali collocherebbero il mappale in altra zona (a sud/ovest di circa 700 metri in linea d'aria), la planimetria catastale del Bene 1 - nonché la descrizione dell'oggetto della compravendita richiamato nell'atto di provenienza - evidenzia che il mn. 445 costituisce parte dell'area scoperta dell'immobile, ricompreso cioè nella recinzione materializzata.

Si segnala quindi un errore nella rappresentazione dei beni negli estratti di mappa.

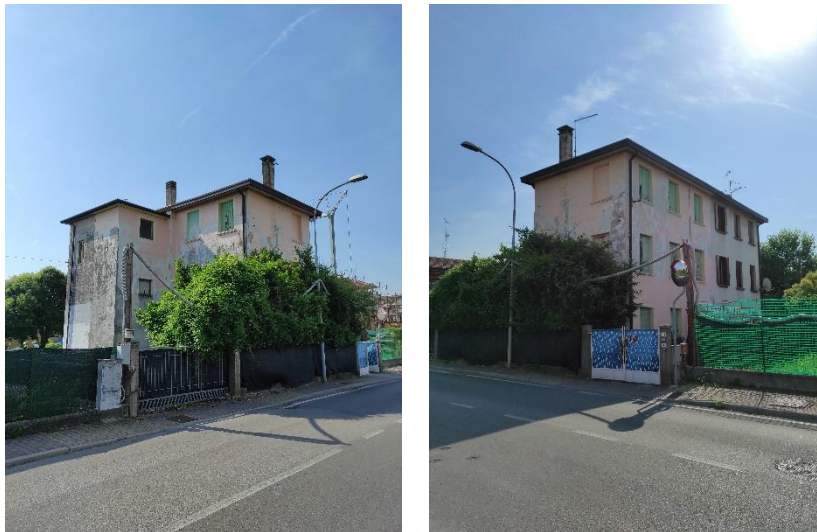
Accessi carrabili

I beni oggetto di pignoramento sono situati a Santa Lucia di Piave in località Bolda, e precisamente in Via Bolda al civico n. 1; sono accessibili direttamente dalla viabilità comunale su cui sono presenti n. 2 accessi carrabili, uno dei quali utilizzato anche dall'unità immobiliare in aderenza (mn. 261, come da servitù di passaggio costituita).

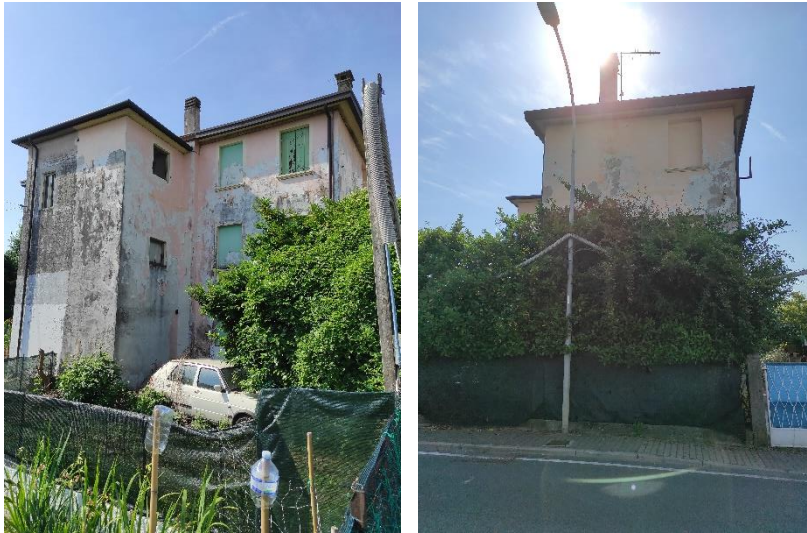
Prospetti nord ed ovest dell'immobile

Immobile residenziale realizzato in aderenza con altro fabbricato (proprietà di terzi), si sviluppa su tre livelli fuori terra ed è circondato a sud, ovest e nord da area scoperta pertinenziale, su parte della quale (quella a sud) grava una servitù di passaggio a favore

dell'unità confinante (mn. 261).

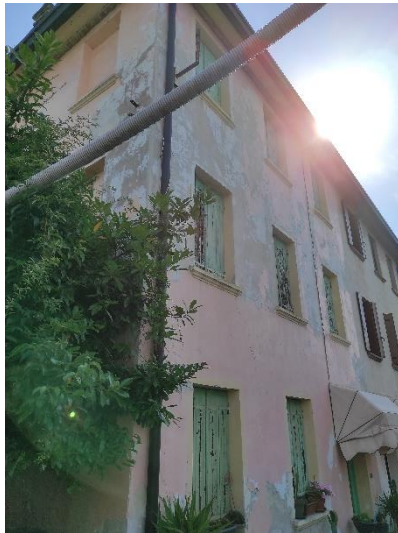
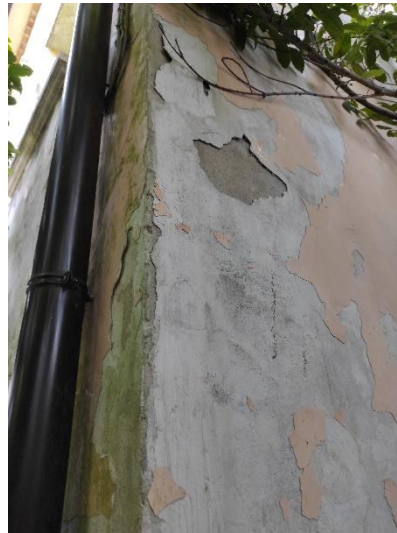
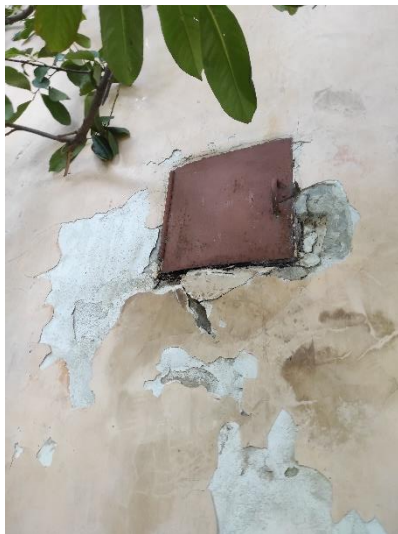
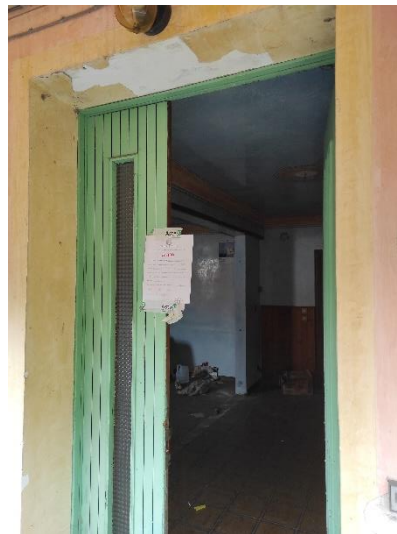
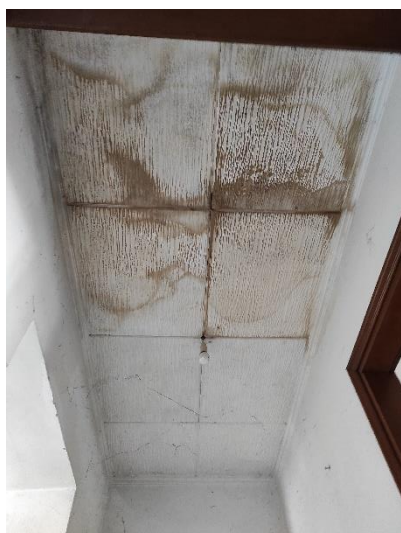
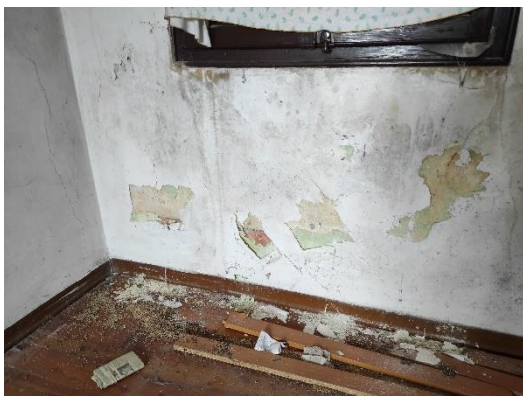
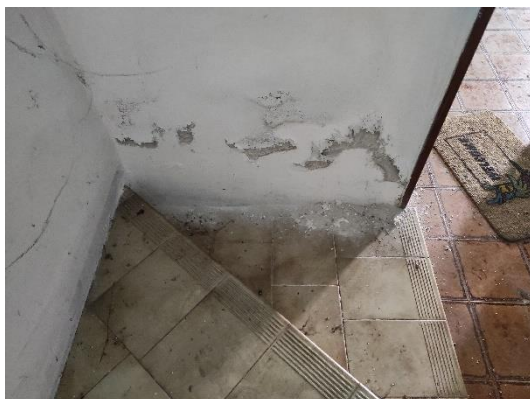
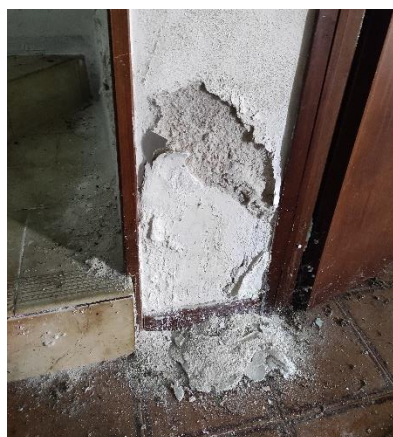
Il Lotto 1 si presenta in cattive condizioni, sia all'esterno che all'interno; oltre all'evidente stato di abbandono in cui versa l'unità e la relativa area scoperta, sono infatti evidenti: degradi nell'intonaco esterno e negli oscuri in legno; umidità di risalita al piano terra in corrispondenza della scala interna, con ampio sfarinamento; macchie da infiltrazione nel controsoffitto del disimpegno del piano secondo; degrado intonaco interno nella Camera 2.

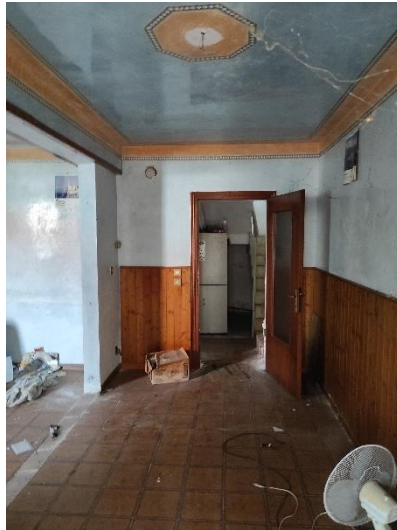
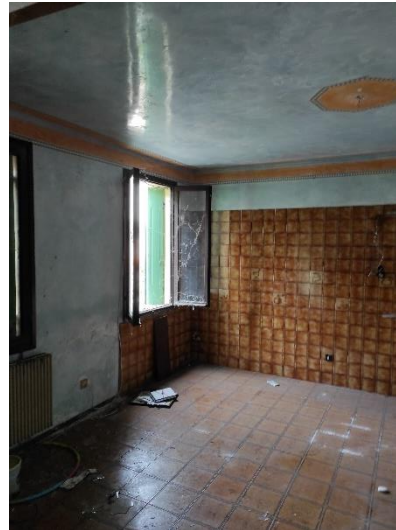
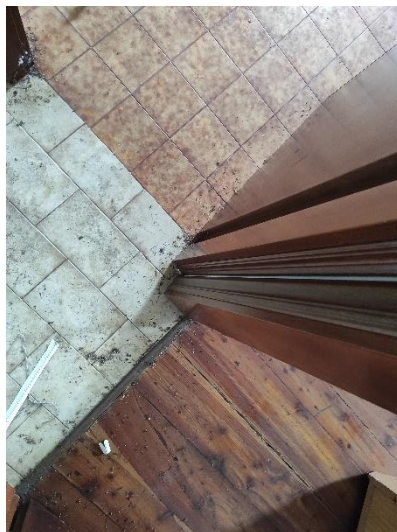
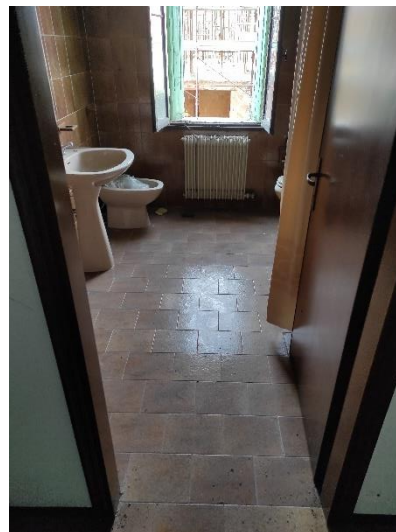
- **RIVESTIMENTI INTERNI** → piastrelle sono posate sui pavimenti dell'Ingresso e del Soggiorno/Cottura, di diversa tipologia in una ristretta fascia tra i due vani dove un tempo era presente una tramezza interna, poi evidentemente demolita; piastrelle anche nei Disimpegni, nel Ripostiglio e a rivestimento delle scale e delle pareti di Bagno e zona cottura, mentre listoni in legno sono posati nelle due Camere; le pareti sono intonacate e tinteggiate, rivestite con boiserie in legno nell'Ingresso al piano terra, spatolato in Soggiorno/Cottura e nel soffitto dell'Ingresso; il piano secondo presenta controsoffitto costituito da pannelli prefabbricati su struttura (presumibilmente) metallica;

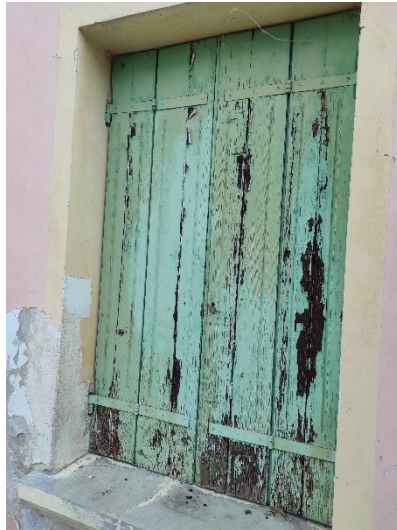
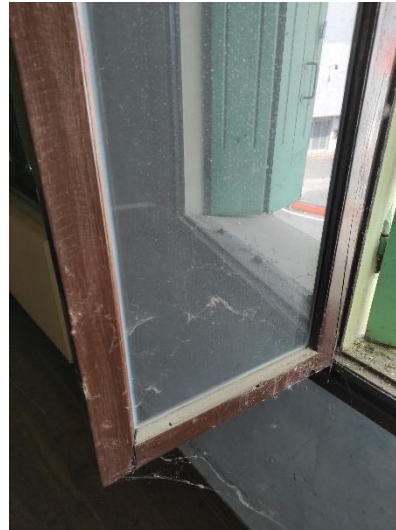
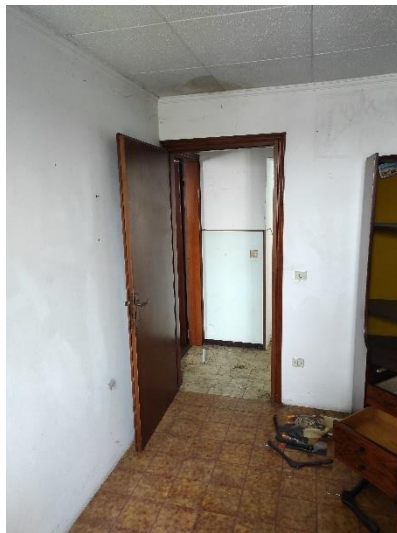
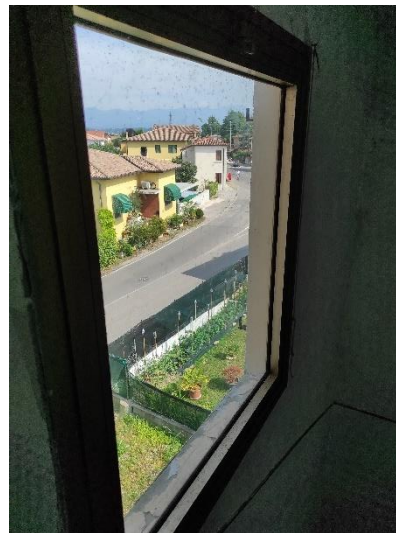
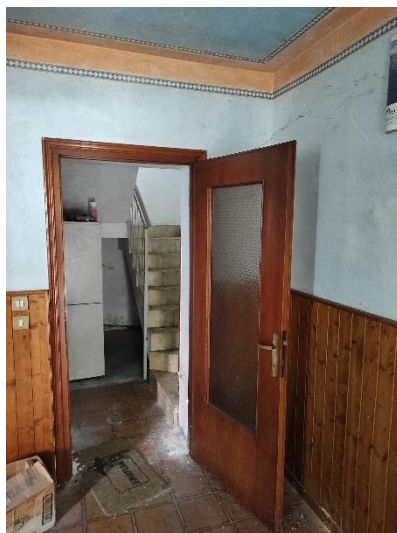
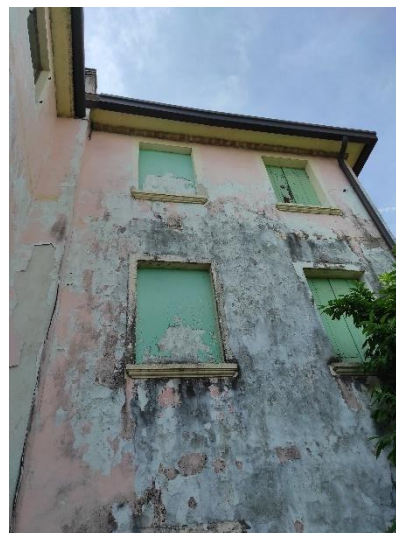
- **SERRAMENTI** → esterni in legno con vetro semplice e oscuri (anch'essi in legno), mentre le porte interne in legno; nel vano scale sono presenti forometrie con serramenti in metallo; nel prospetto nord si segnalano finte finestre, tinteggiate.

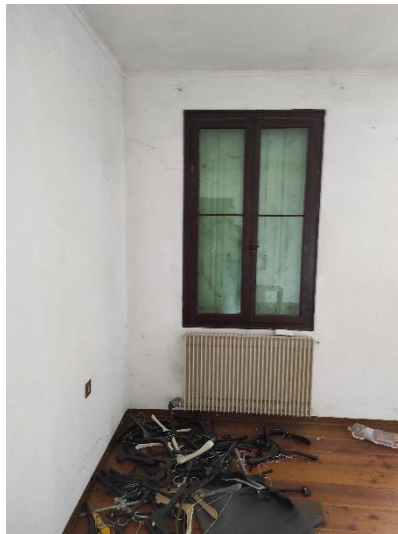
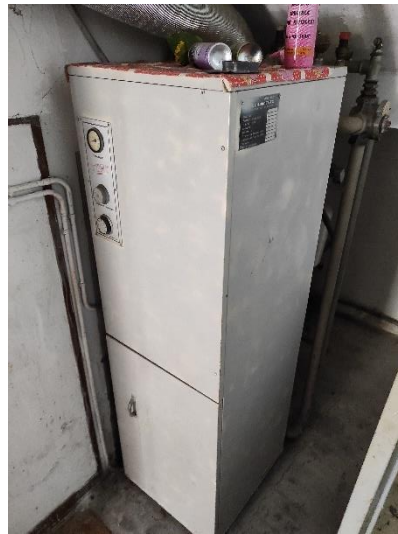
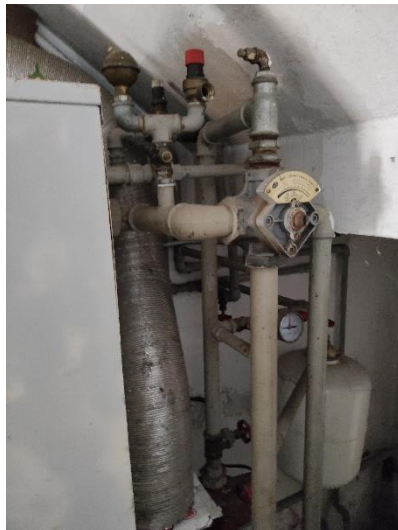
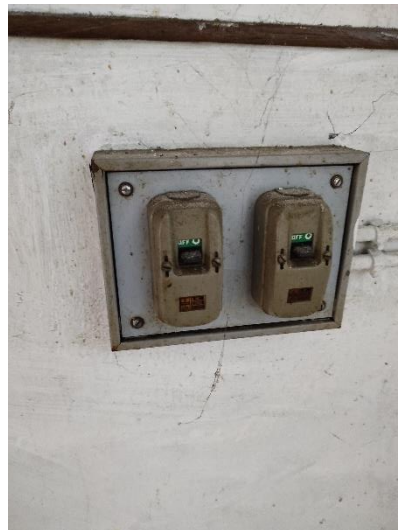
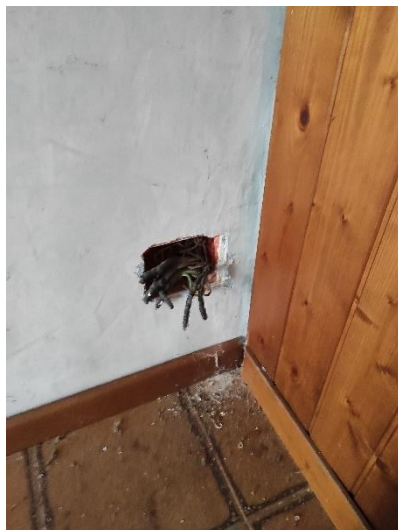
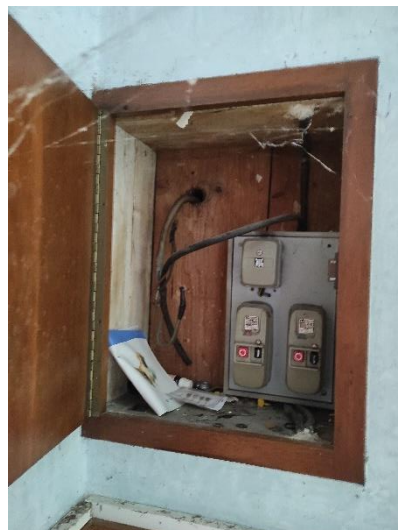
- **IMPIANTI** → caloriferi sono installati nelle varie stanze, mentre nel sottoscala è presente una caldaia TOBY mod. TG risalente agli anni '80 che tuttavia non è noto

se sia funzionante o meno; impianto elettrico presumibilmente originario (non è stato reperita certificazione di conformità).
