# TRIBUNALE DI VASTO

## ESECUZIONE IMMOBILIARE n° 44/2016 RGE

### Relazione di Consulenza Tecnica d'Ufficio Stima dei beni pignorati

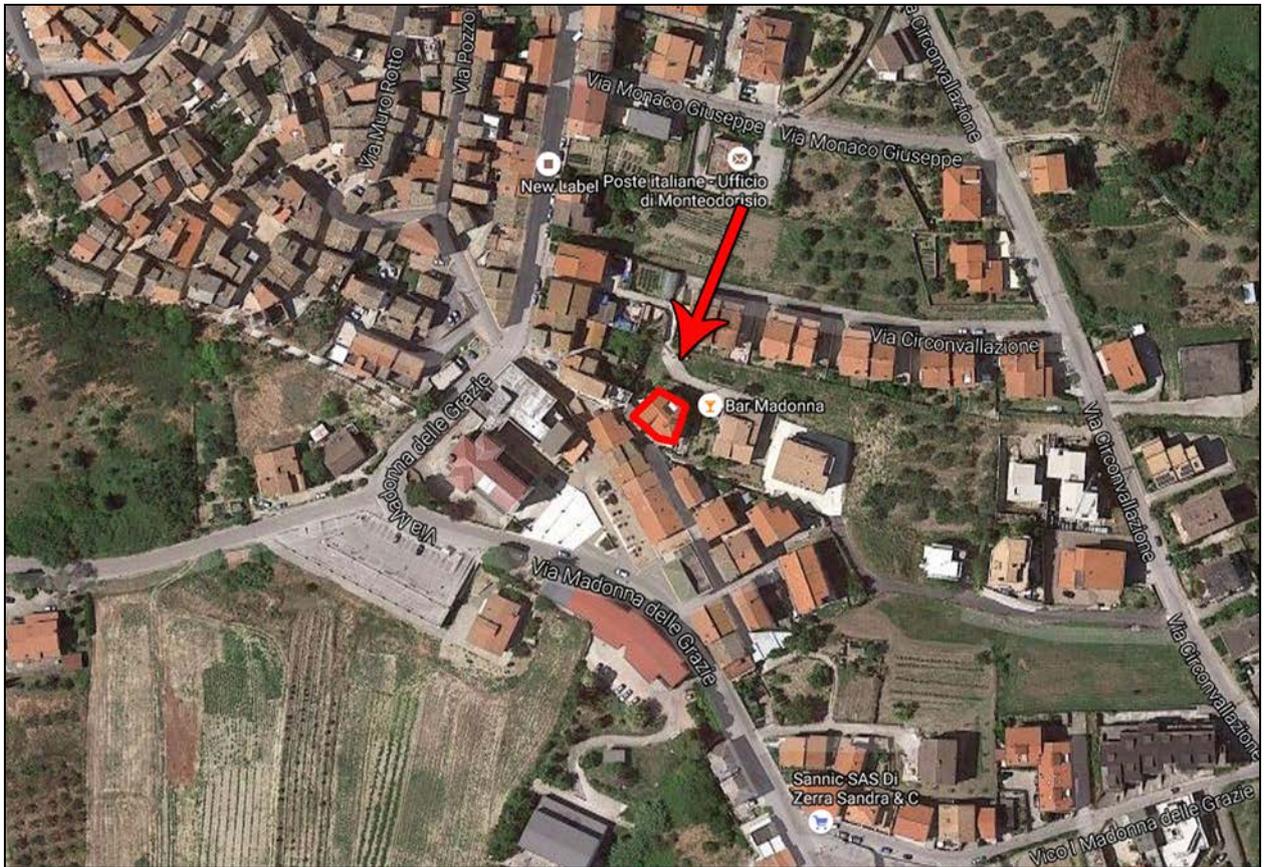
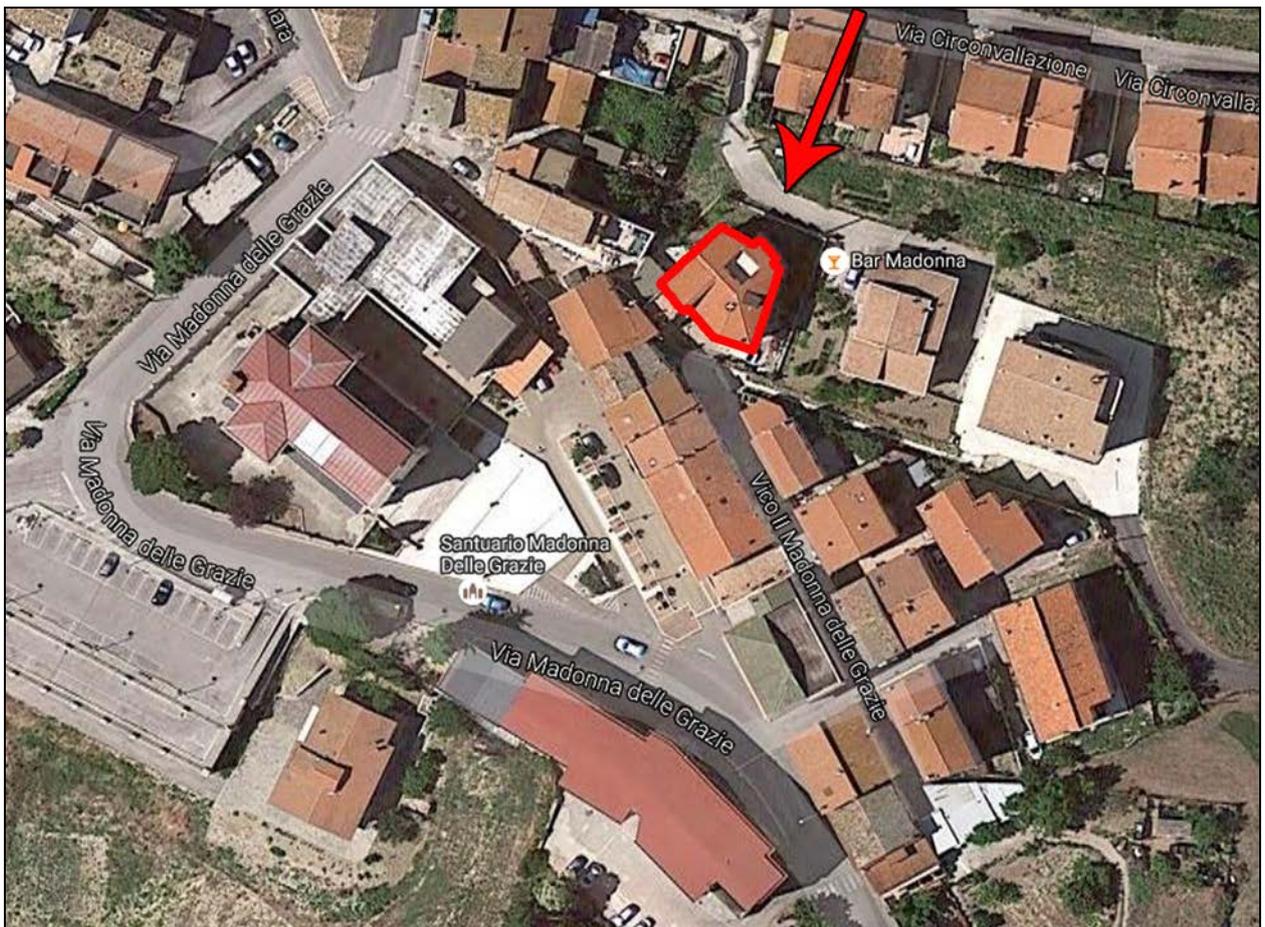
Individuazione del bene oggetto di pignoramento
