TRIBUNALE CIVILE DI PALERMO
Sezione VI Civile – Esecuzioni Immobiliari

PROCEDURA ESECUTIVA
R.G.Es. 78/2004

RELAZIONE DI STIMA

Abitazione sita nel Comune di Palermo,
via Ciraulo n. 25

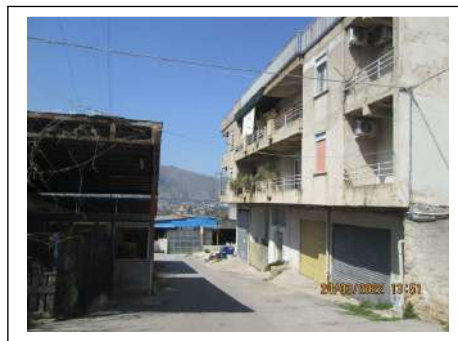
Foto 4. Strada interna al complesso immobiliare di via Ciraulo n. 25. Sulla destra è ubicato il fabbricato di cui fa parte il bene pignorato

L'edificio di cui fa parte il bene pignorato è un fabbricato a destinazione residenziale di tre elevazioni fuori terra (**foto 4 - 6**) e una terrazza di copertura praticabile con locale stenditoio.

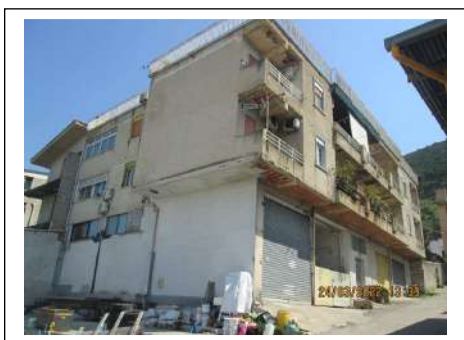
Foto 5. Fronte nord ovest e fronte principale sud-ovest del fabbricato di cui fa parte il bene pignorato

Il prospetto principale che si apre sulla strada interna e quello laterale nord-ovest sono allo stato grezzo, privi della finitura di intonaco e della tinteggiatura (**foto 5**). Il prospetto sud-est è l'unico definito con intonaco e tinteggiatura (**foto 6**). Il terzo lato, posto a nord-est, è in aderenza con altro fabbricato di altrui proprietà.

Per quanto riguarda il fabbricato, si segnala che gli intradossi dei balconi si trovano in pessimo stato di conservazione poiché le solette laterocementizie risultano sfondellate ed i frontalini presentano i ferri a vista ossidati. In alcuni balconi sono state apposte delle reti di sicurezza. Si dovrebbe, pertanto, prevedere una generale ristrutturazione dei prospetti.

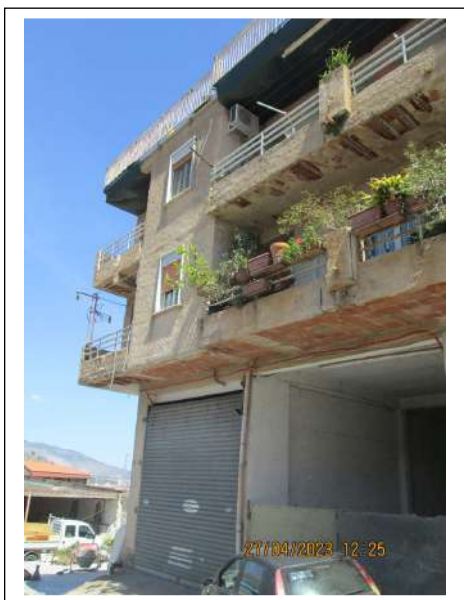
Foto 7. Fronte principale del fabbricato di cui fa parte il bene pignorato

Sul fronte principale si apre il portone con l'atrio di ingresso del fabbricato dove è ubicato il vano scala condominiale senza ascensore (**foto 8**). La scala condominiale distribuisce due unità abitative al primo piano e due al secondo piano e prosegue fino alla terrazza di copertura accessibile attraverso un locale stenditoio con copertura a falde (**foto 6**). Il piano terra è, invece, destinato a magazzini/box e possiede ingressi autonomi che si aprono sulla strada interna al complesso immobiliare.

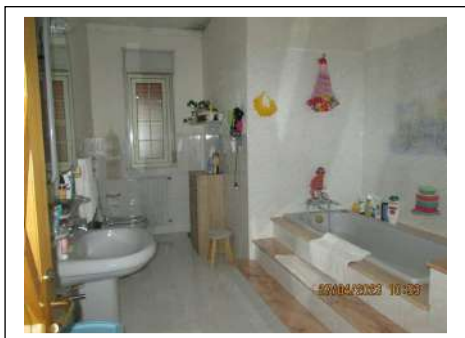
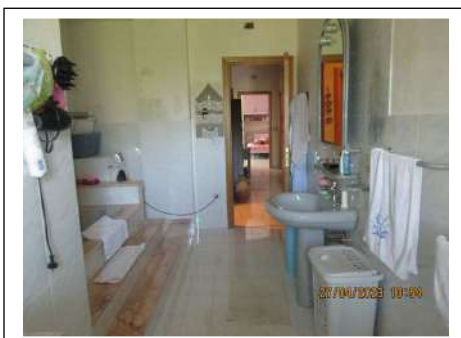
Foto 17. Servizio igienico con vasca da bagno

Non sono stati osservati degradi all'interno dell'unità immobiliare eccetto che nel soffitto del bagno più grande dove sono presenti segni di umidità causata da infiltrazioni provenienti dalla terrazza soprastante. Alcuni interventi per rimuovere i degradi sono stati posti in essere dal sig. [REDACTED] il quale ha precisato, a tal proposito, che la pavimentazione della sovrastante terrazza d'attico presenta soluzioni di continuità in alcuni punti e dovrebbe, dunque, esserne ripristinata l'integrità.

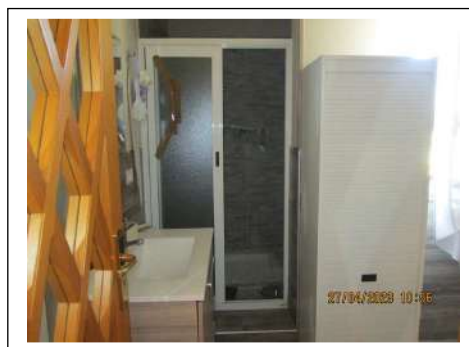
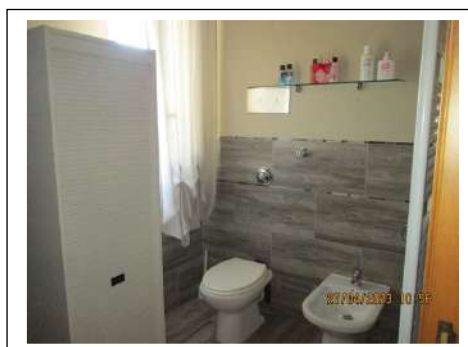
Foto 25. Servizio igienico con doccia

Per quanto concerne il bagno più piccolo dotato di doccia, dovrà essere ripristinata la posizione originaria della finestra.

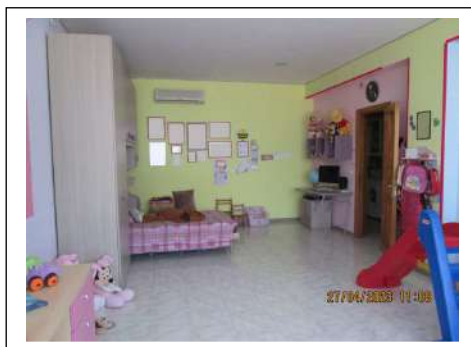
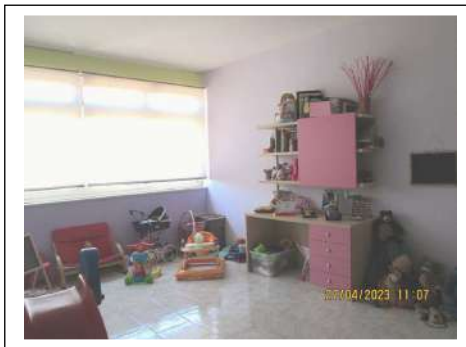
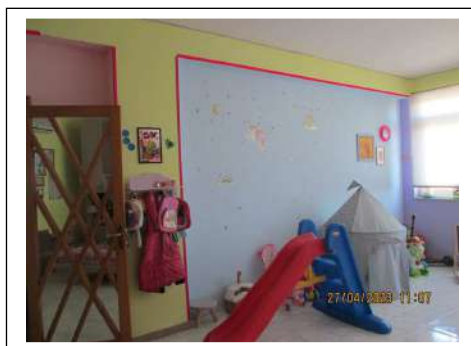
La camera da letto più grande (**foto 39-41**) in origine possedeva una superficie minore e si apriva su un balcone successivamente chiuso a veranda e inglobato all'interno della superficie della camera tramite demolizione del muro di tompagno esterno.

Foto 39. Camera

In particolare, ci si riferisce all'ampliamento della superficie della camera posta a nord-est tramite annessione della superficie del balcone. Tale modifica, sebbene risulti riportata nel grafico allegato alla integrazione dell'istanza di condono presentata nel 1998 (all. 5.9), si configura quale ampliamento di superficie e di volume rispetto alla configurazione planimetrica cristallizzata nella planimetria catastale del 1983 antecedente alla data di presentazione dell'istanza di condono e deve, pertanto, essere ripristinato lo stato dei luoghi rappresentato nella suddetta planimetria catastale tramite rimozione dell'attuale infisso e ricostruzione del muro tra camera e balcone con le relative aperture.
