TRIBUNALE CIVILE DI PALERMO
Sezione VI Civile – Esecuzioni Immobiliari

PROCEDURA ESECUTIVA
R.G.Es. 78/2004

RELAZIONE DI STIMA

Locale stenditoio e terrazza di pertinenza siti nel Comune di Palermo,
via Ciraulo n. 25

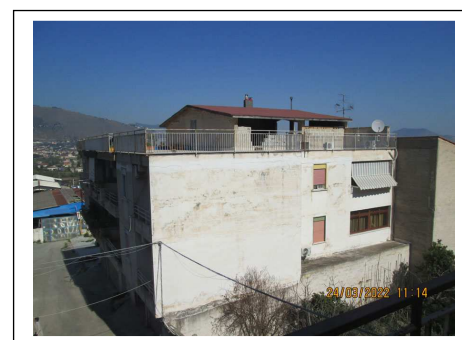
Foto 6. Fronte sud-est del fabbricato di cui fa parte il bene pignorato

definito con intonaco e tinteggiatura (**foto 6**). Il terzo lato, posto a nord-est, è in aderenza con altro fabbricato di altrui proprietà.

L'unità immobiliare in oggetto (locale stenditoio coperto e terrazza circostante) è situata al piano attico del fabbricato descritto in precedenza (**foto 6**). Al locale stenditoio si perviene, salendo le scale condominiali, attraverso due porte ubicate simmetricamente a destra e a sinistra del pianerottolo di arrivo del vano scala (**foto 10**).

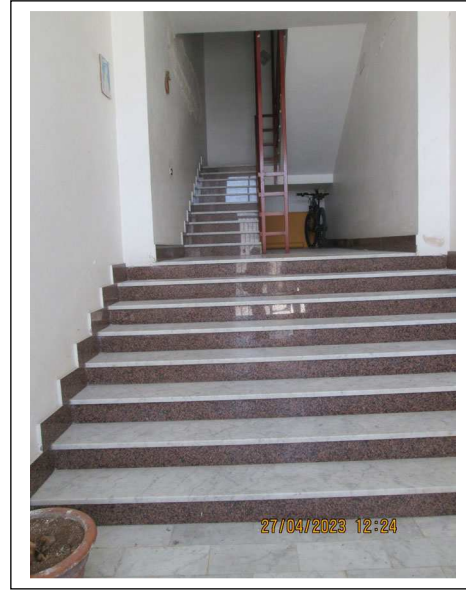
Foto 8. Androne e scala condominiale del fabbricato di cui fa parte il bene pignorato

Sul fronte principale si apre il portone con l'atrio di ingresso del fabbricato dove è ubicato il vano scala condominiale senza ascensore (**foto 8**). La scala condominiale distribuisce due unità abitative al primo piano e due al secondo piano e prosegue fino alla terrazza di copertura accessibile attraverso il locale stenditoio pignorato che possiede una copertura a falde (**foto 6**). Il piano terra è, invece, destinato a magazzini/box e possiede ingressi autonomi che si aprono sulla strada interna al complesso immobiliare.

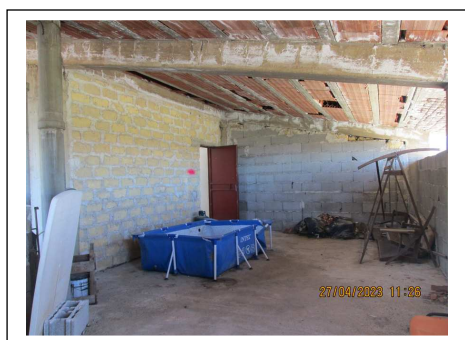
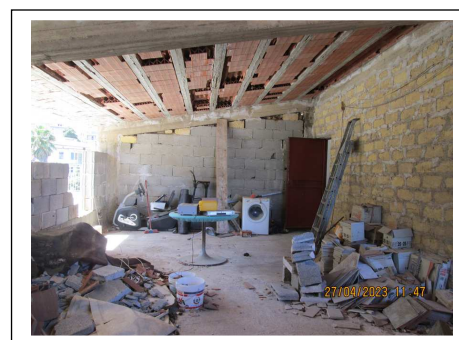
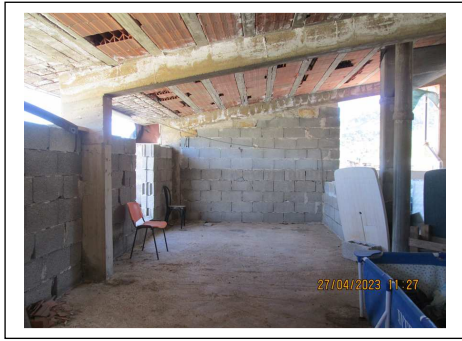
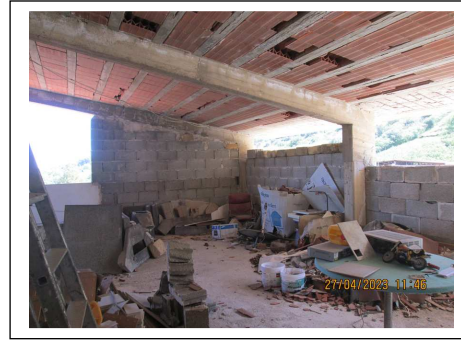
Dalle due porte si accede a due ambienti che, in realtà, costituiscono un unico grande vano che rigira attorno alle pareti nord-ovest, nord-est e sud-est del corpo scala (**foto 11-16**). Nella porzione di stenditoio ubicata dietro la parete nord-est del corpo scala si apre una chiostrina che fornisce aria e luce ai piani sottostanti (**foto 17-18**).

Il locale stenditoio, attualmente adibito a deposito, si trova allo stato rustico ed è privo della pavimentazione. Il piano di calpestio, infatti, è costituito dal solo massetto del solaio di interpiano. In sede di sopralluogo, il sig. [REDACTED], che abita l'appartamento sottostante, ha fatto presente alla sottoscritta che, a causa dell'assenza della pavimentazione, in passato si sono spesso verificati fenomeni di infiltrazioni nell'immobile da lui abitato, infiltrazioni che hanno reso indispensabile la realizzazione lungo i lati perimetrali del locale stenditoio,

Oltre all'assenza della pavimentazione, si riscontra anche l'assenza delle finiture delle pareti del corpo scala che, nei lati interni al locale stenditoio, sono prive di intonaco e di tinteggiatura.

Anche la copertura a falde in laterocemento non risulta definita. Manca del tutto l'intonaco dell'intradosso mentre l'estradosso è privo del manto di rivestimento in laterizio e presenta soltanto una guaina bituminosa particolarmente deteriorata e staccata dal supporto sottostante in alcune zone.

Una siffatta situazione ha permesso l'ingresso dell'acqua meteorica all'interno della struttura delle falde di copertura provocando degradi consistenti in "sfondellamenti" (perdita del fondo dei laterizi dell'intradosso) e fessurazioni dei travetti strutturali con distacchi, in alcuni punti, del copriferro che lasciano a vista i ferri ossidati.

Il locale stenditoio, come già precisato, si presenta allo stato rustico ed in pessimo stato di conservazione. Si dovrebbe procedere, pertanto, ad una ristrutturazione generale e al completamento con opere di finitura anche al fine di impedire il verificarsi di infiltrazioni negli immobili sottostanti.

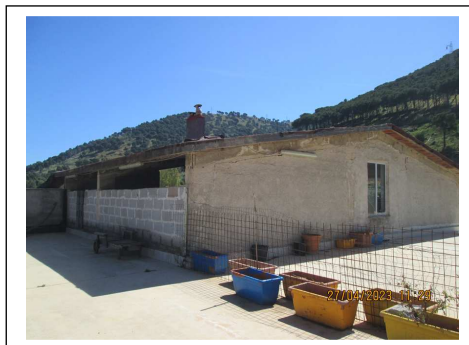
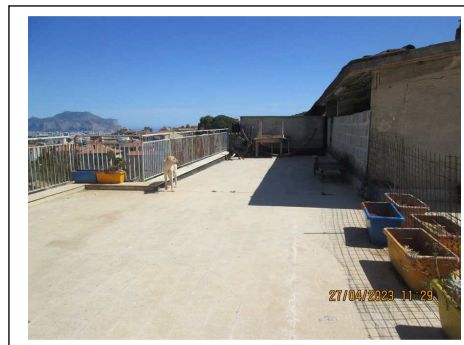
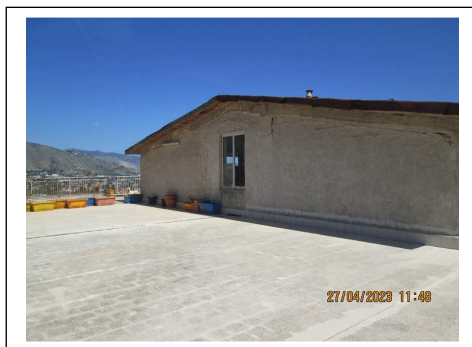
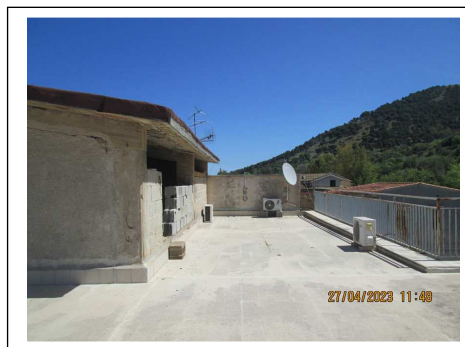
Dai lati nord-ovest e sud-est dello stenditoio si accede alla terrazza esterna praticabile che circonda il locale stenditoio su tre lati (**foto 19-22**). La terrazza possiede una pavimentazione in mattonelle di graniglia ed è dotata di un parapetto metallico.

Anche la terrazza presenta criticità legate principalmente alla vetustà della pavimentazione che, in alcuni punti, presenta soluzioni di continuità che consentono l'ingresso di acqua piovana nel solaio provocando fenomeni di umidità negli appartamenti sottostanti.

Pertanto, è necessario procedere alla impermeabilizzazione della superficie pavimentata o al rifacimento ex novo della pavimentazione e della sottostante guaina impermeabile.
