**ESPROPRIAZIONE IMMOBILIARE**

**N° 354 / 2023 R.G.E.**

**CONSULENZA ESTIMATIVA GIUDIZIARIA**

Il procedimento – a favore del \*\*\*\*\* e contro \*\*\*\*\* – colpisce un appartamento ubicato al piano terreno rialzato dell'edificio di Via Pont n. 1 bis a Torino.

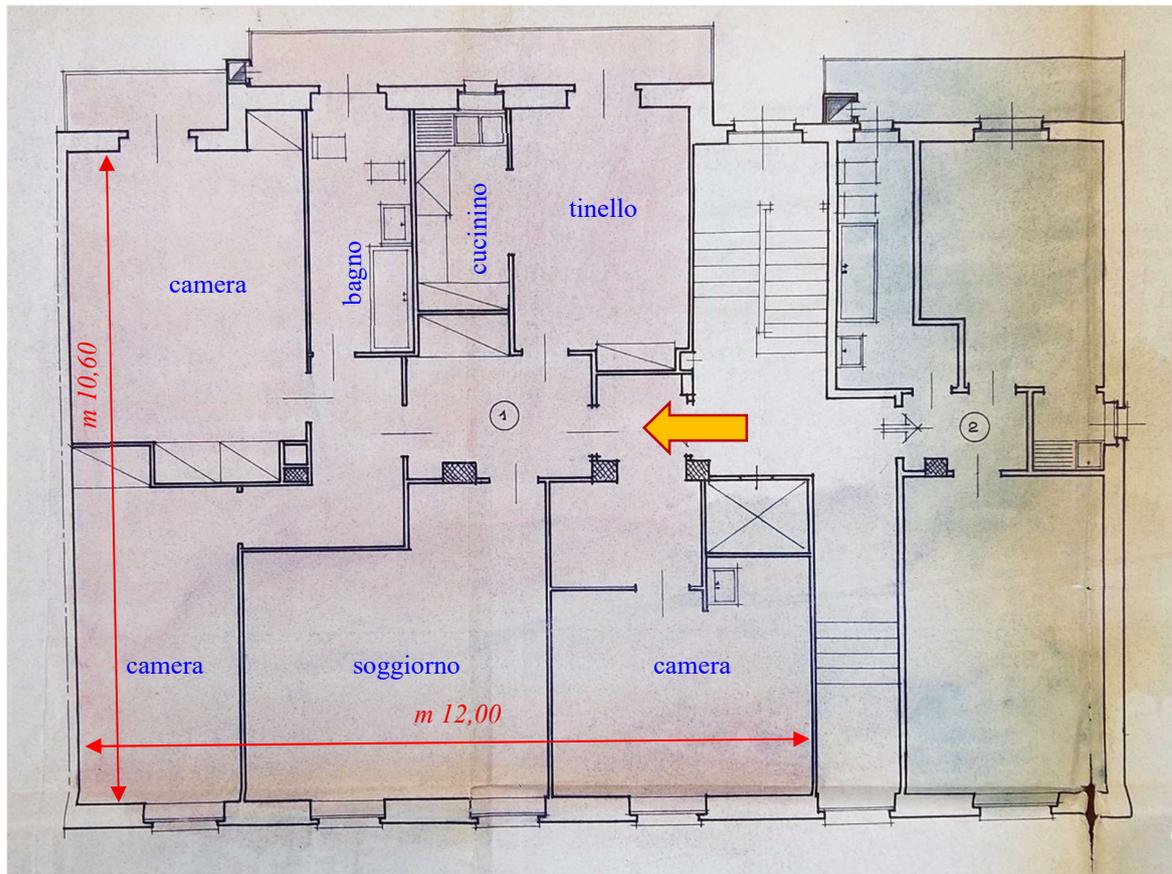
La planimetria del piano rialzato allegata al regolamento condominiale: l'alloggio pignorato è quello distinto con il colore rosa posto a sinistra del vano scale

Come sopra raffigurato (anche All. n. 2), l'immobile consta di cinque locali ben distribuiti planimetricamente: a sinistra del corridoio – con affaccio sulla strada con finestre - si trovano tre camere, mentre a destra con affaccio verso il cortile con balcone – si ha il tinello con cucinino, il bagno e un'ulteriore camera. Le stanze, sebbene siano al livello terreno, presentano una buona luminosità poiché, sia sul lato strada sia sul lato cortile, la visuale non è ostruita da alte costruzioni.

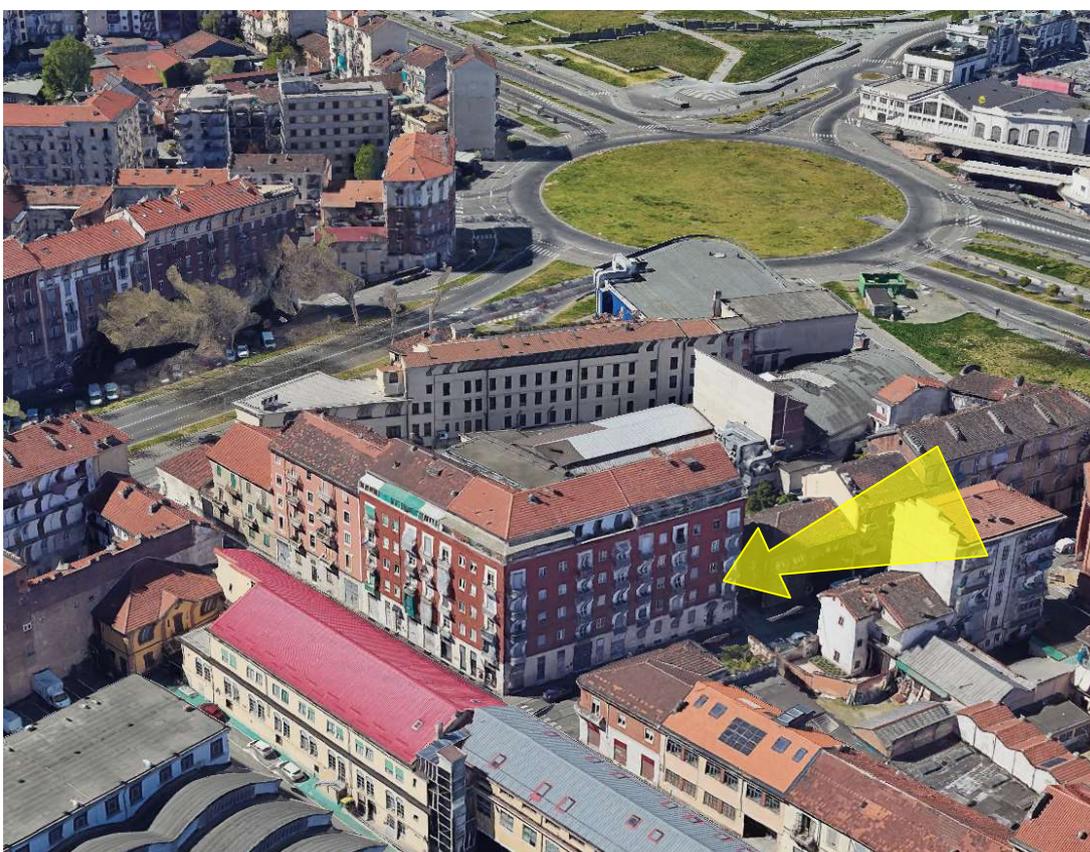
*Vista dall'alto dello stabile di Via Pont 1 bis (fonte Google Maps)*

Con il Permesso edilizio n. 671 del 17 giugno 1955 il Comune autorizzò la costruzione di un complesso immobiliare all'intersezione tra via Parella e via Pont suddiviso in tre distinti lotti di cui il lotto C, che comprende l'unità immobiliare pignorata, fu costruito dalla Società piemontese Edile Stradale su progetto dell'ing. F. Poet di Pinerolo e sotto la direzione dell'ing. Cesare De Giorgi.

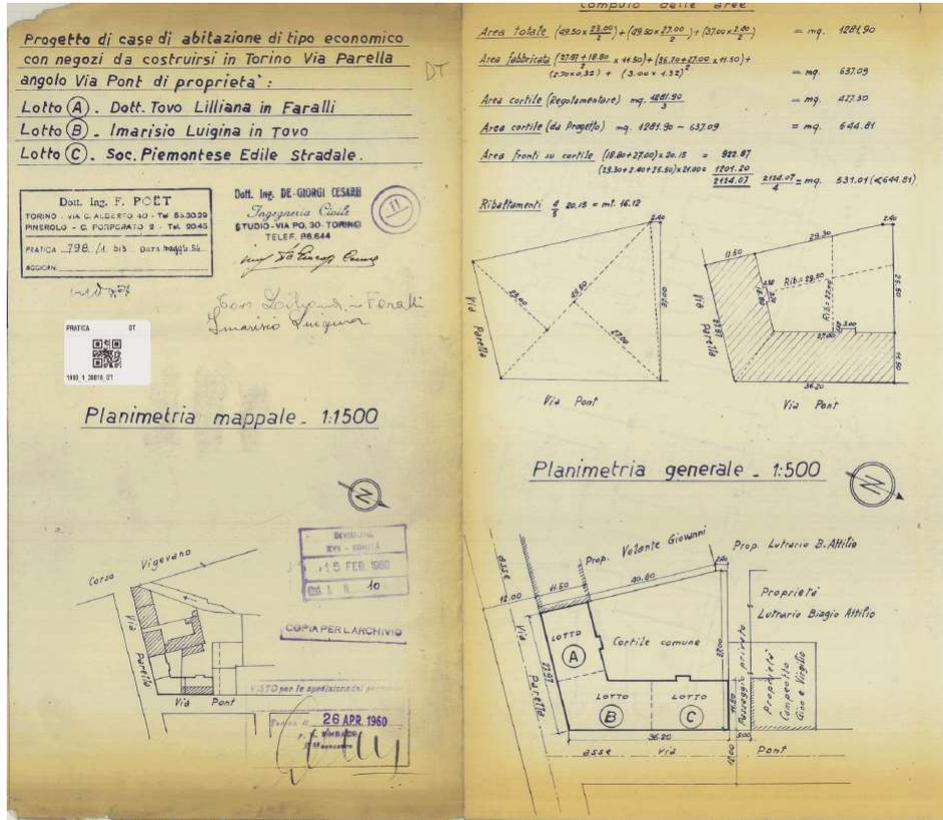
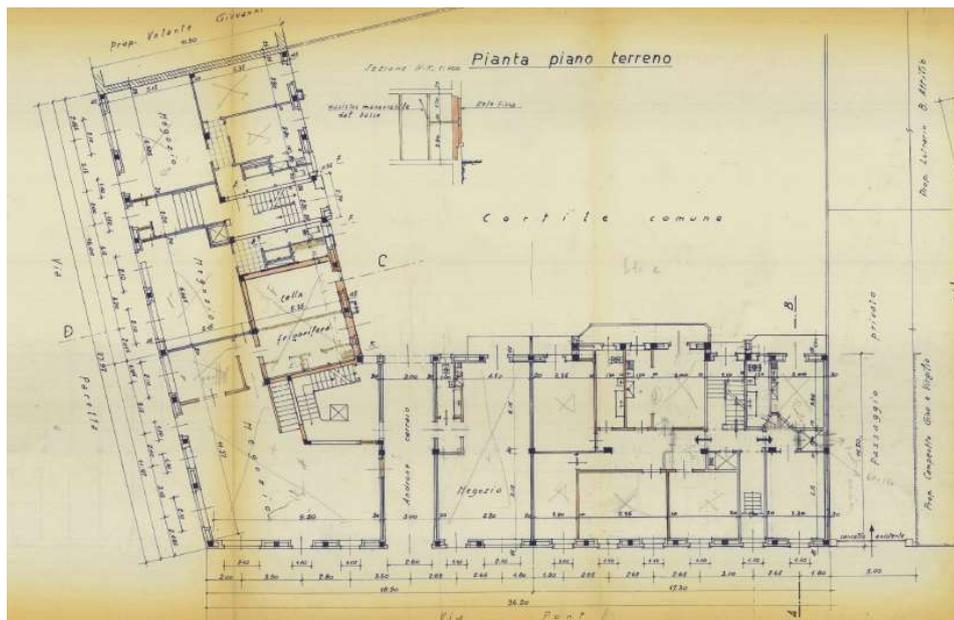
Estratto dalla tavola progettuale del 1960

Ulteriori modifiche alla configurazione interna degli alloggi furono autorizzate definitivamente con il Permesso di Variante n. 660 del 26 aprile 1960 [All. n. 12].

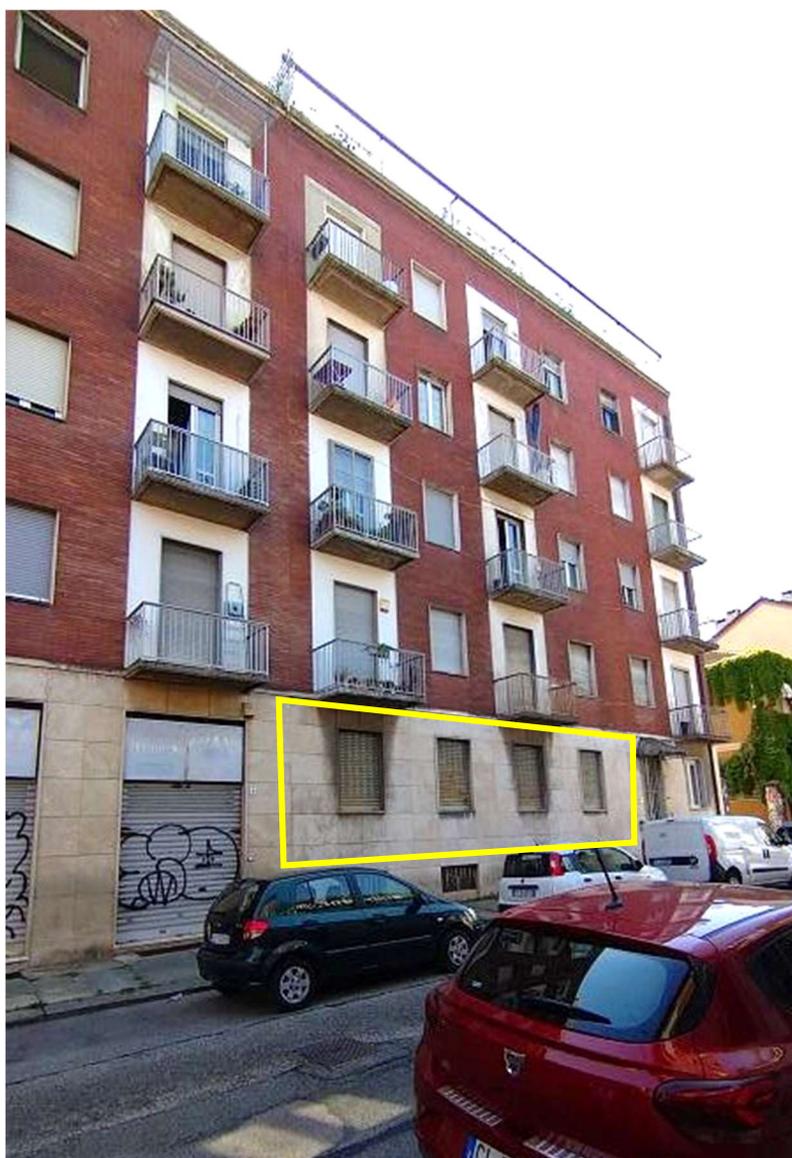
La struttura portante è in cemento armato, i tamponamenti sono in mattoni; il tetto a due falde ha copertura a tegole in laterizio; la facciata lato strada è rivestita con mattonelle di klinker; il basamento è in pietra naturale; la facciata lato cortile è intonacata e tinteggiata; gli infissi sulle due facciate sono di diversa tipologia. Il portoncino pedonale è in vetro sul telaio metallico; il vano scala è intonacato e tinteggiato.

*Lo stabile visto da Via Pont: con il rettangolo giallo si indicano le finestre dell'appartamento pignorato*

Le caratteristiche di manutenzione e conservazione dell'edificio sono mediocri ed appare necessario effettuare lavori di ripristino sulle facciate.
