TRIBUNALE ORDINARIO - VICENZA

396/2021 LOTTO 1

CONSULENZA ESTIMATIVA GIUDIZIARIA

VILLA SINGOLA

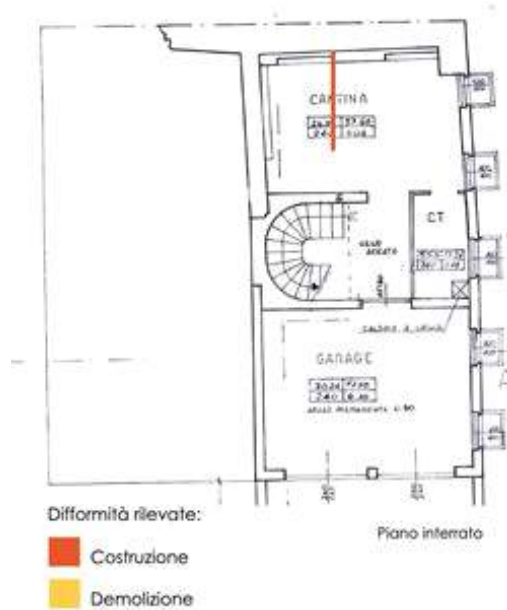
Si segnala la presenza di una tramezza interna non riportata negli elaborati grafici depositati in Comune.

Inoltre nell'area scoperta di pertinenza sono presenti alcune tettoie abusive e prive di requisiti di sicurezza, tra cui risultano anche manufatti con lastre in amianto. Per tali corpi di fabbrica si prevede la demolizione.

Sovrapposizione stato di fatto-elaborati comunali.

L'immobile risulta non conforme, ma regolarizzabile.

Costi di regolarizzazione: Pratica in sanatoria: €1.500,00 per l'intera quota di proprietà

Costi di regolarizzazione: Demolizione manufatti esterni abusivi: €30.000,00 per l'intera quota di proprietà (l'importo indicato è unicamente finalizzato alla stima del valore dell'immobile pertanto non è da ritenersi probatorio per la determinazione degli oneri di bonifica).

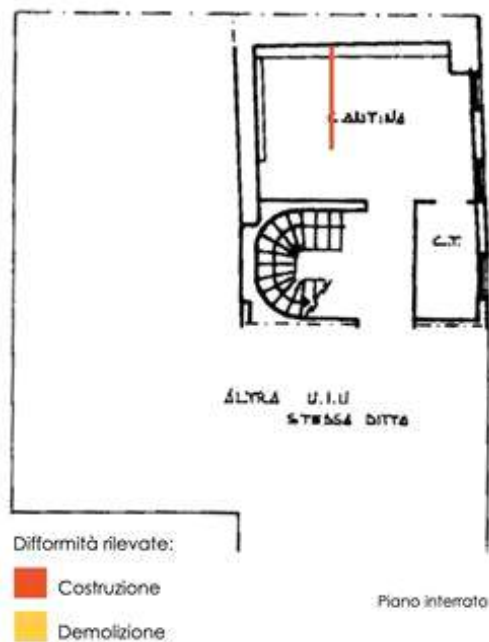
Si segnala la presenza di una tramezza interna non riportata nelle planimetrie catastali. L'immobile risulta non conforme, ma regolarizzabile.

Sovrapposizione stato di fatto-planimetrie catastali.

- Aggiornamento catastale: €300,00

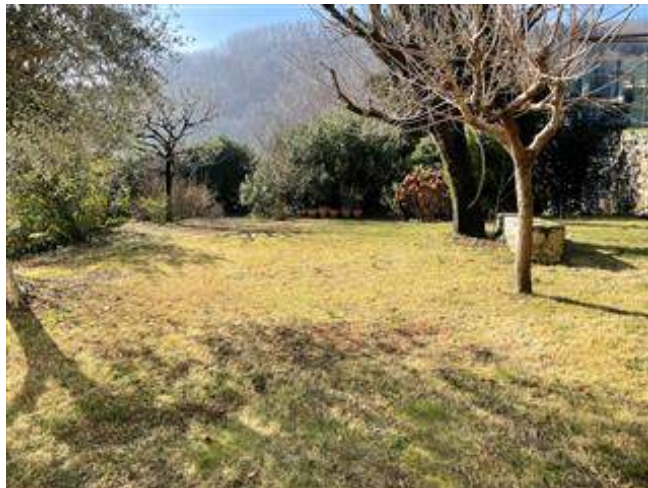
Area esterna scoperta a giardino sul lato sud ovest.

dalla pubblica via ed è chiuso da un cancello carraio; parzialmente recintata, l'area ospita inoltre delle tettoie abusive per le quali si ritiene necessaria la demolizione.

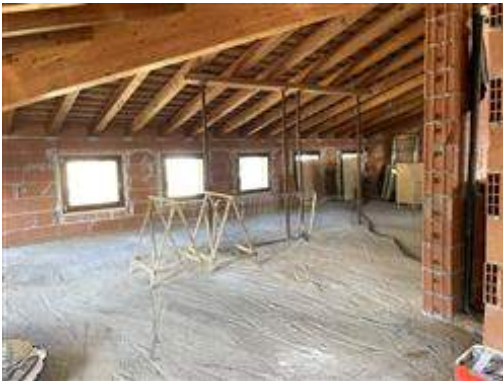
Come già accennato sopra il piano secondo si trova allo stato grezzo, ossia risulta privo di intonaci, pavimenti, impianti, rivestimento delle scale. Per tale ragione nel calcolo della superficie commerciale di tale piano si ritiene di applicare un coefficiente del 50%. Pure la cantina si trova allo stato grezzo ed è priva di pavimentazione. L'autorimessa (sub. 4) ha un pavimento in calcestruzzo, mentre le strutture verticali ed il soffitto sono al grezzo; i portoni basculanti sono in lamiera. Nella pratica edilizia di costruzione del fabbricato era prevista la realizzazione di un portico sopra l'area antistante l'autorimessa; non essendo ancora stato costruito, tale area risulta priva di agibilità.

Soffitta in corso di costruzione al piano secondo.

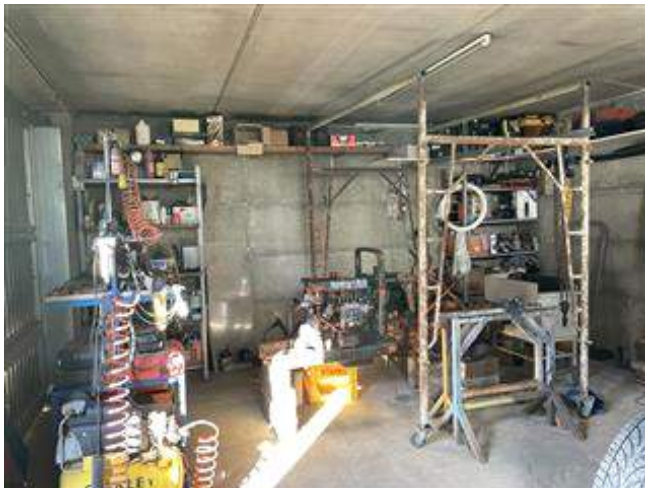
Lo stato di manutenzione generale è buono; si rilevano risalite di umidità nelle murature intonacate del piano interrato.

Autorimessa al piano interrato.

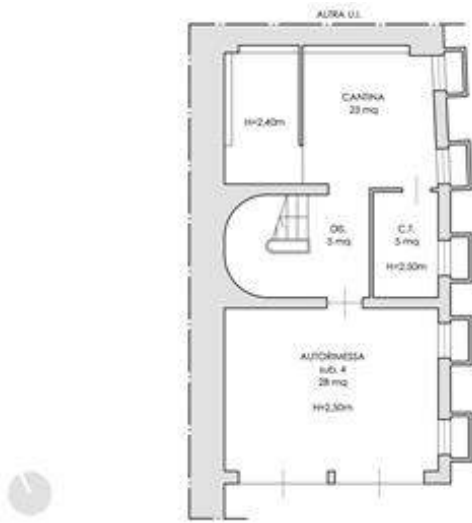
Schema distributivo dello stato di fatto - piano interrato.

Schema distributivo dello stato di fatto - piano terra.

Schema distributivo dello stato di fatto - piano primo.

Schema distributivo dello stato di fatto - piano secondo.

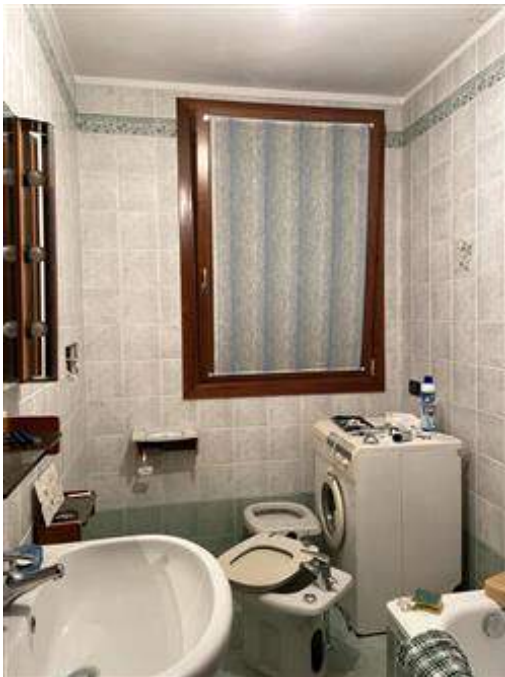
Lo stato di manutenzione generale è buono; si fa presente tuttavia che il bagno non è funzionante in quanto i sanitari sono stati smontati.

Bagno

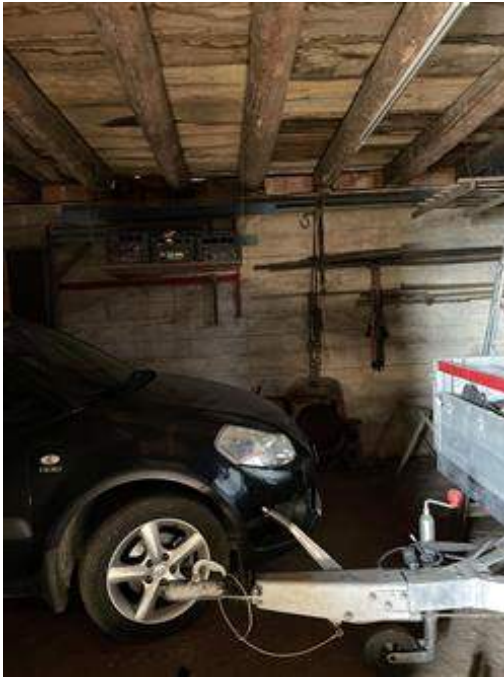
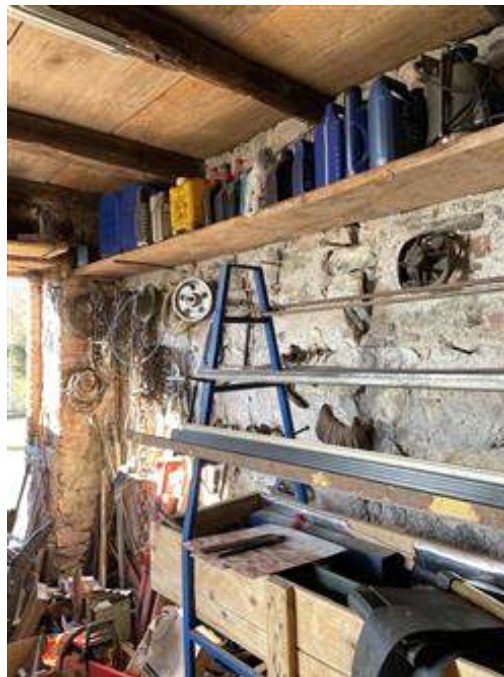
Il deposito di cui al presente punto C (sub. 5) è costituito da un vetusto edificio di due piani, con strutture di elevazione in muratura di pietrame, laterizi e malta di calce, tetto in legno con manto di copertura in coppi, la cui costruzione risale indicativamente alla metà del secolo scorso. Il solaio interno è in legno. Il piano terra è suddiviso in due locali chiusi da portoni in ferro; al piano primo si trova un terzo locale ed un deposito aperto sui lati. Non sono presenti scale. Si segnala la vetustà delle strutture essendo messe in opera all'epoca di costruzione.

Vista interna del piano terra.

Vista interna del vano piano terra.
