Lotto 003 - Villa, box cavalli, terreni

Villa - Strada Annunziata 35

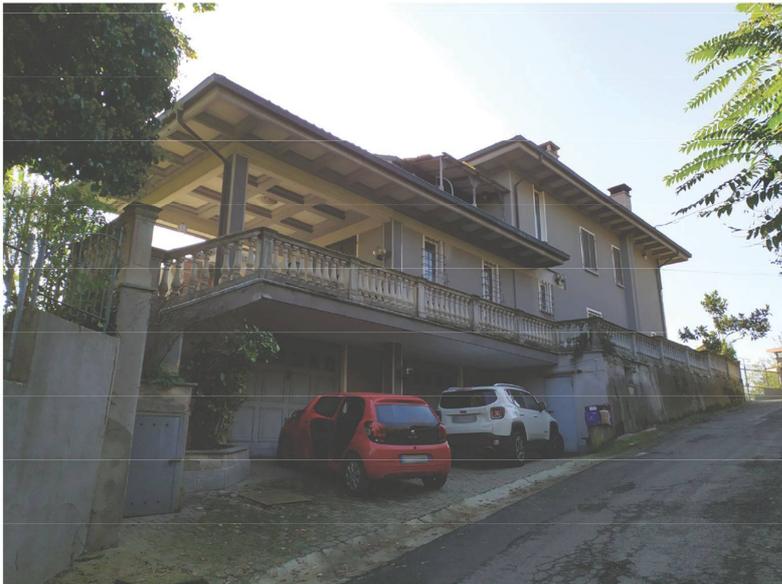
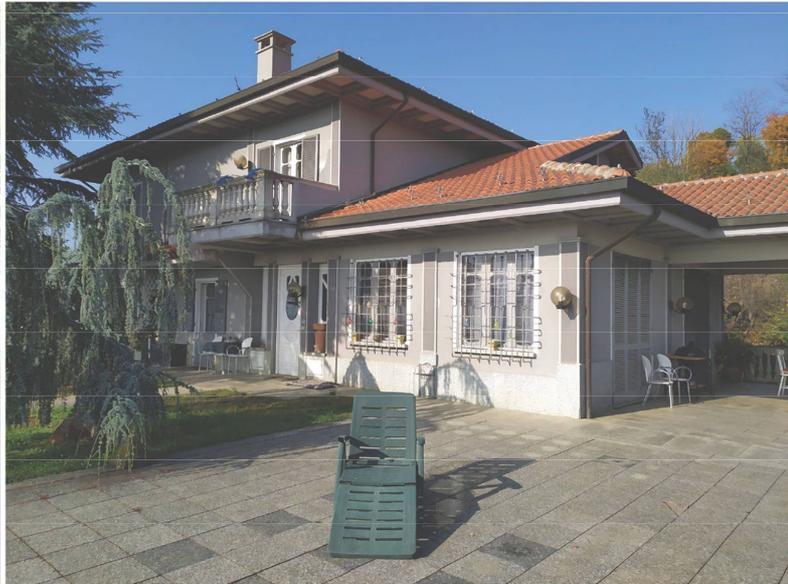
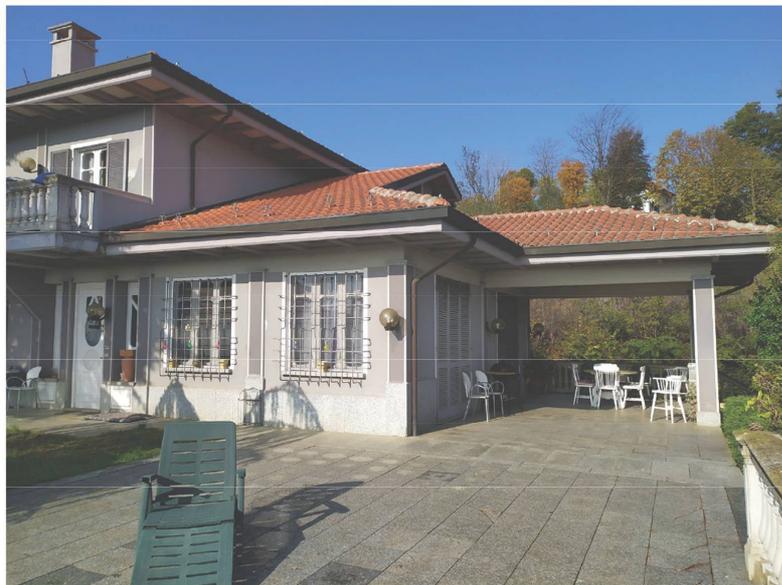
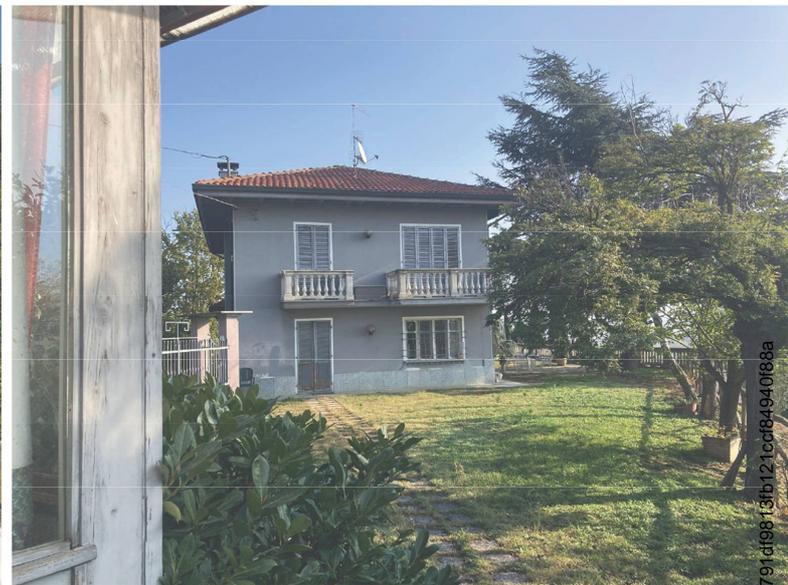
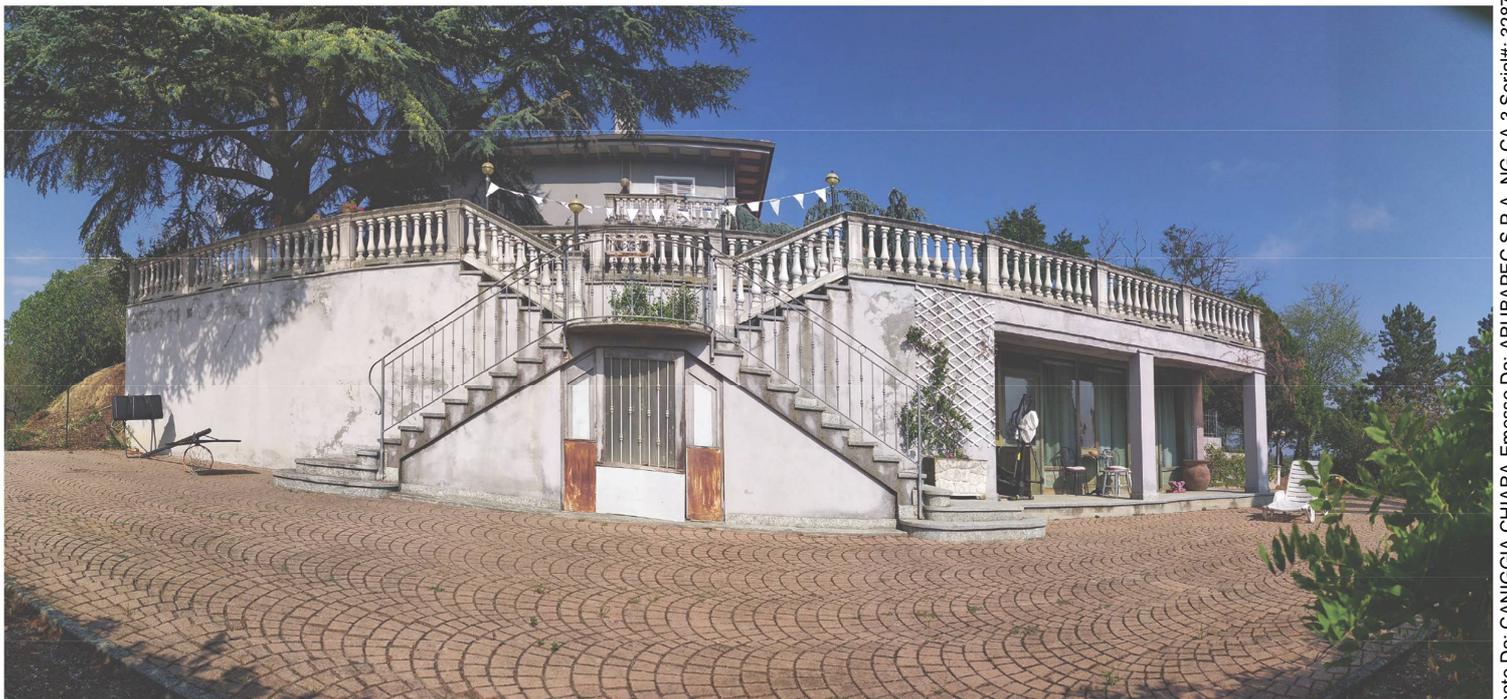
Doppia scalinata - non sono state reperite pratiche edilizie, è necessario procedere con una verifica statica essendo, principalmente, un muro controterra.

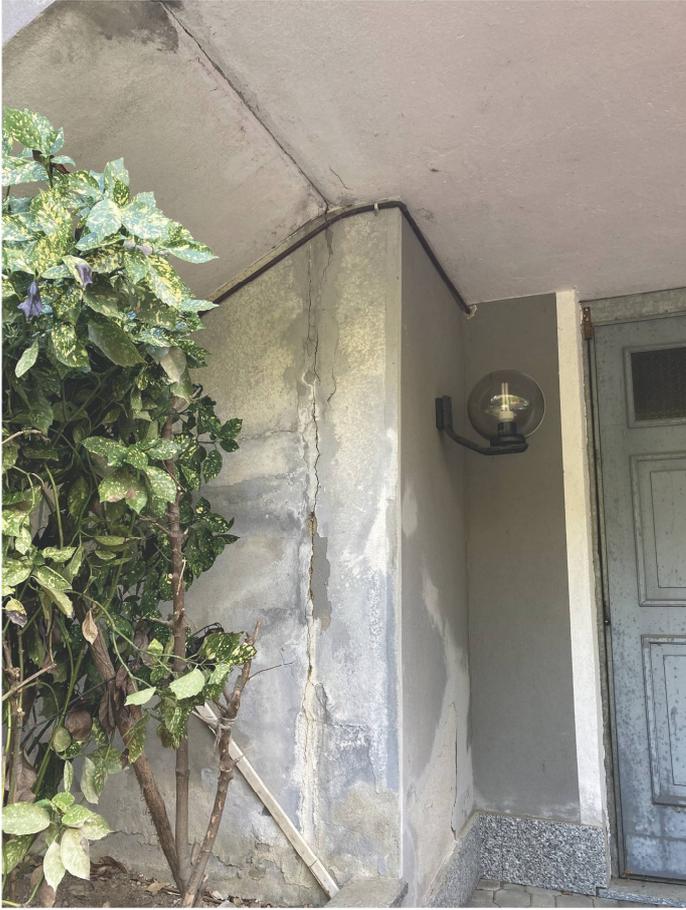
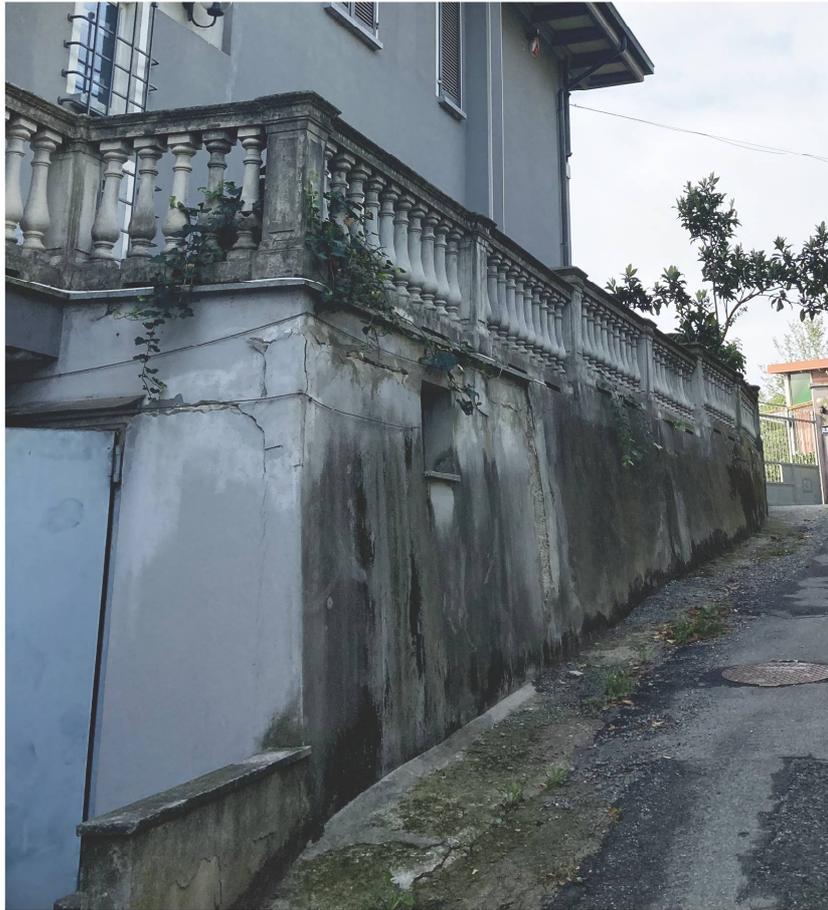
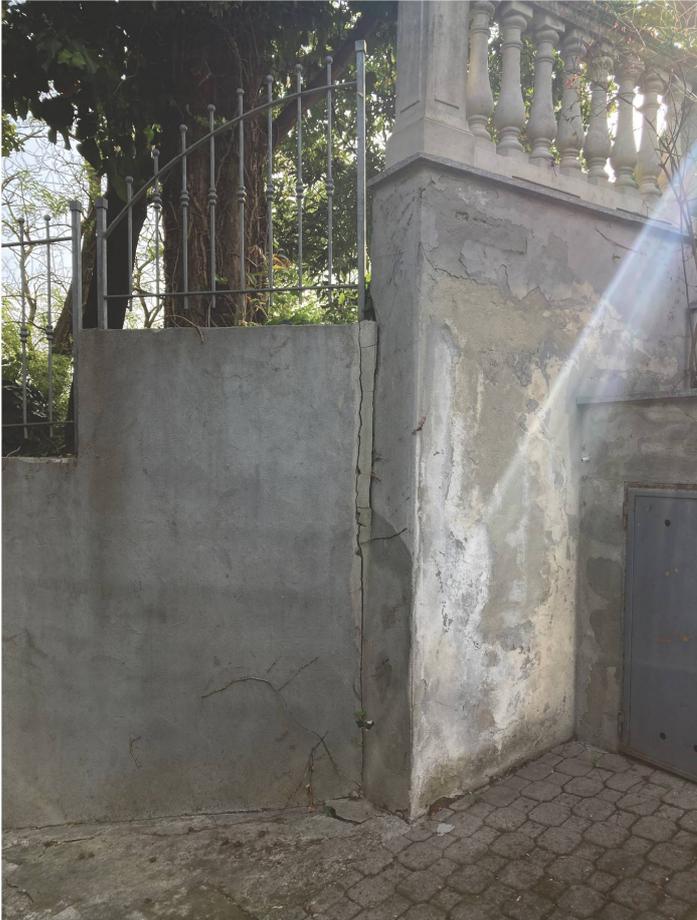
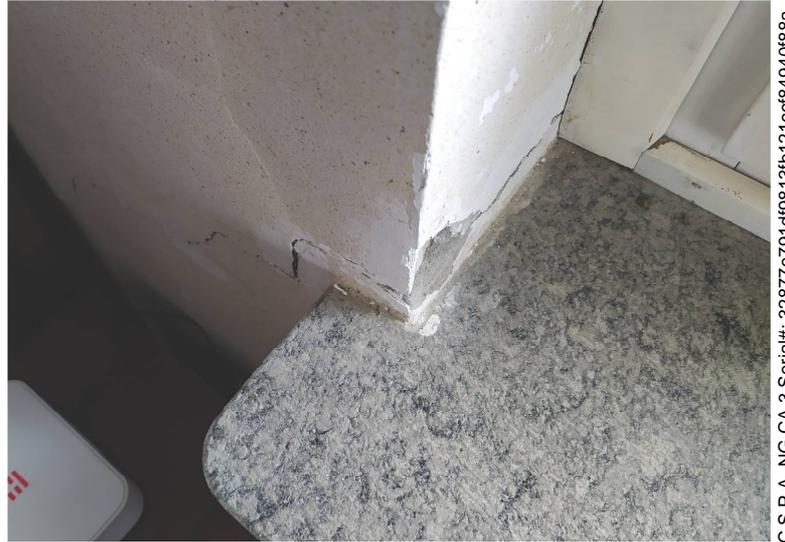
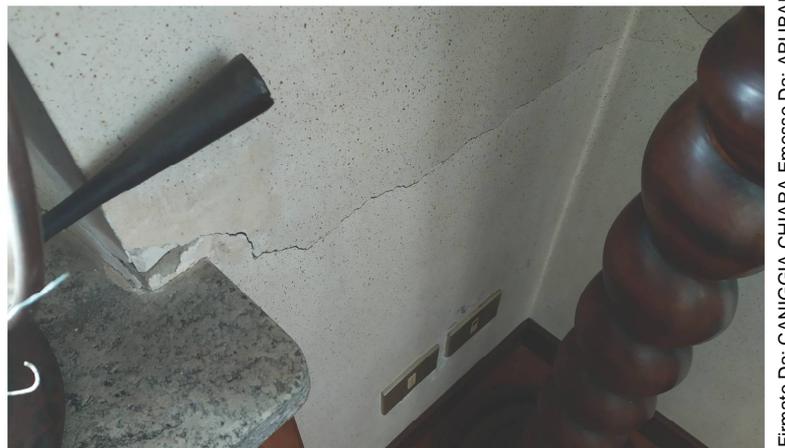
Stato fessurativo. All'interno alcune fessurazioni sono passanti e visibili anche all'esterno

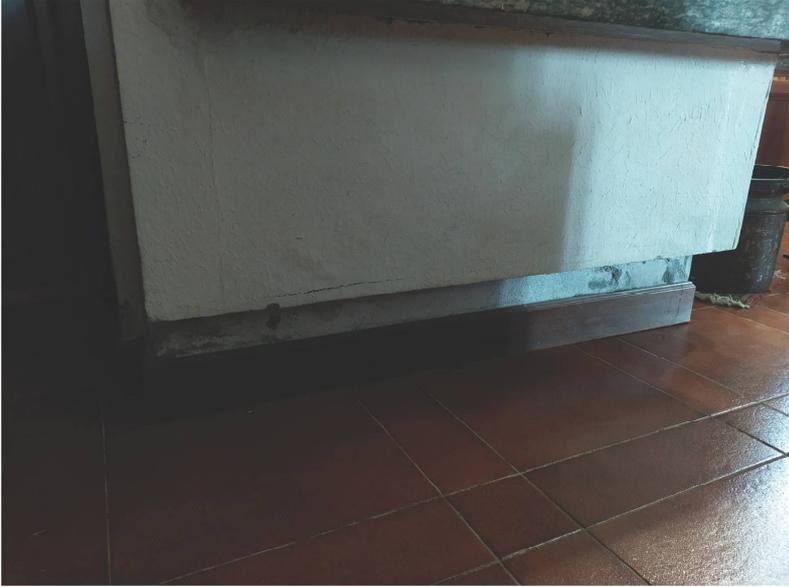
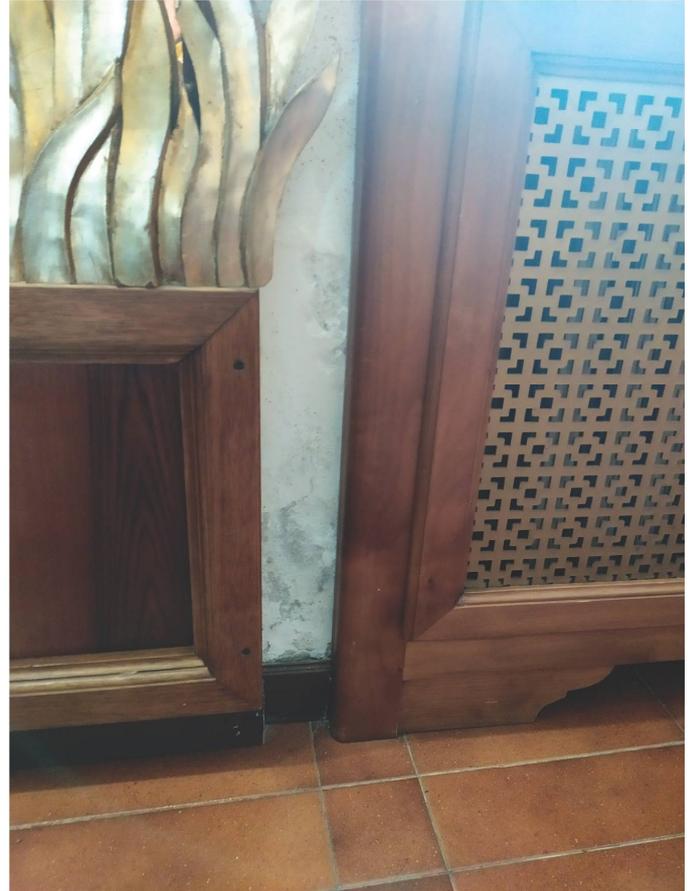
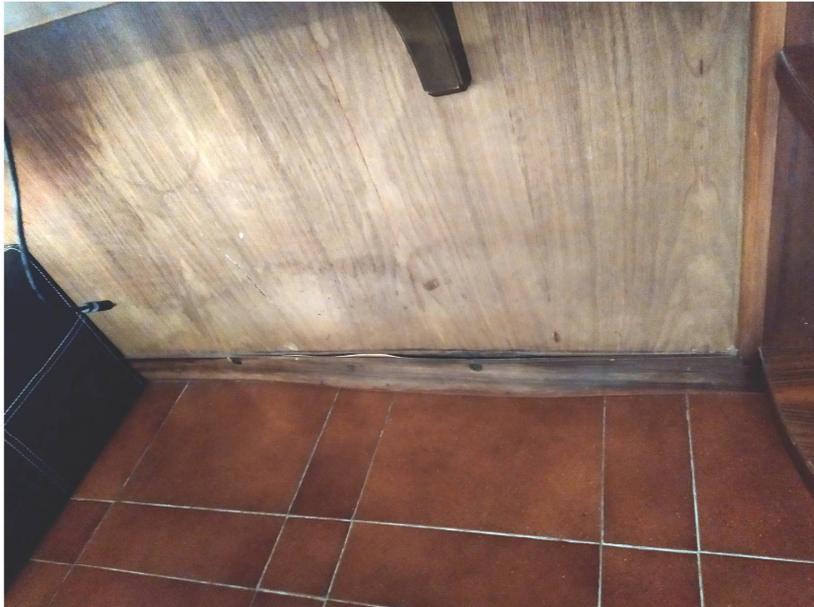
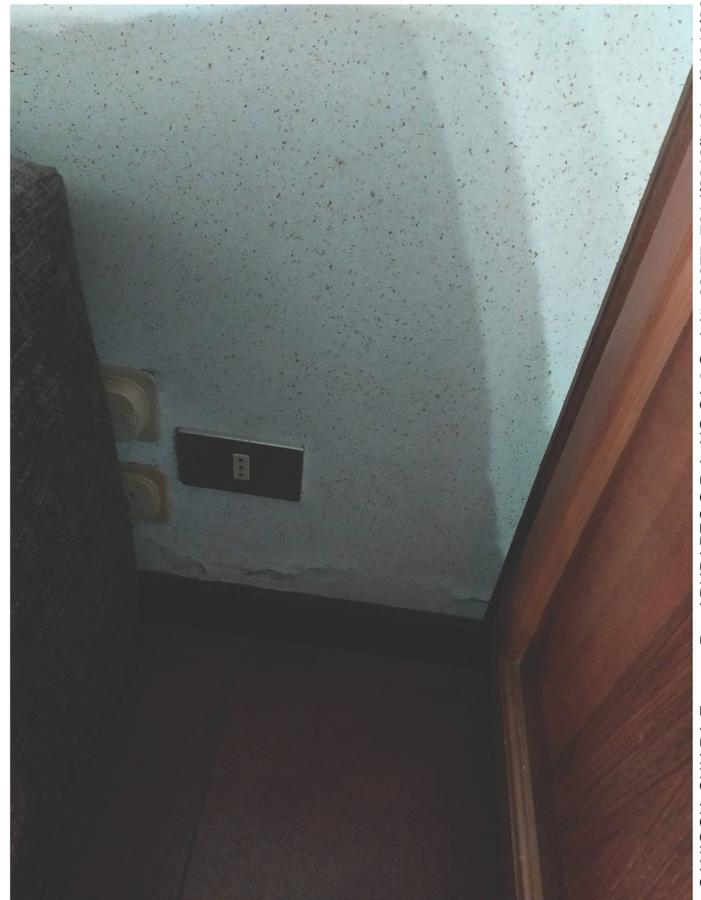
Umidità da risalita - si verifica prevalentemente a PT in corrispondenza del nucleo originale dell'abitazione che non ha piano seminterrato al di sotto.

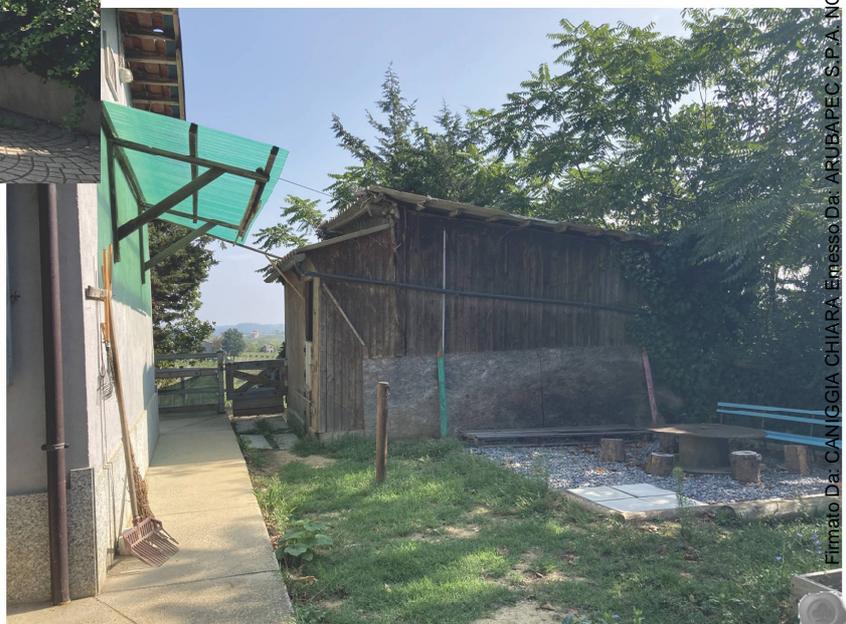
Box cavalli - struttura in legno
