**TRIBUNALE DI ISERNIA****PROCEDURA ESECUTIVA IMMOBILIARE R.G. Esec N° 27/2018**

**RELAZIONE DEL CTU****Introduzione**

I beni pignorati si compongono di "*immobili siti nel comune di Capracotta (IS), via Leonardo Falconi, Z1, e precisamente: **locale occupante ca 249 mq**, costituito da un **laboratorio artigianale al piano seminterrato**, nei confini con area esterna e terrapieno e, da un **locale magazzino al piano terra**, nei confini con area esterna in più lati e locale sub 5, il tutto censito nel catasto fabbricati del comune di Capracotta /IS:*

**al foglio 15, p.lla 296 sub 4, via L. Falconi snc, piano S1-T, cat C/3"**

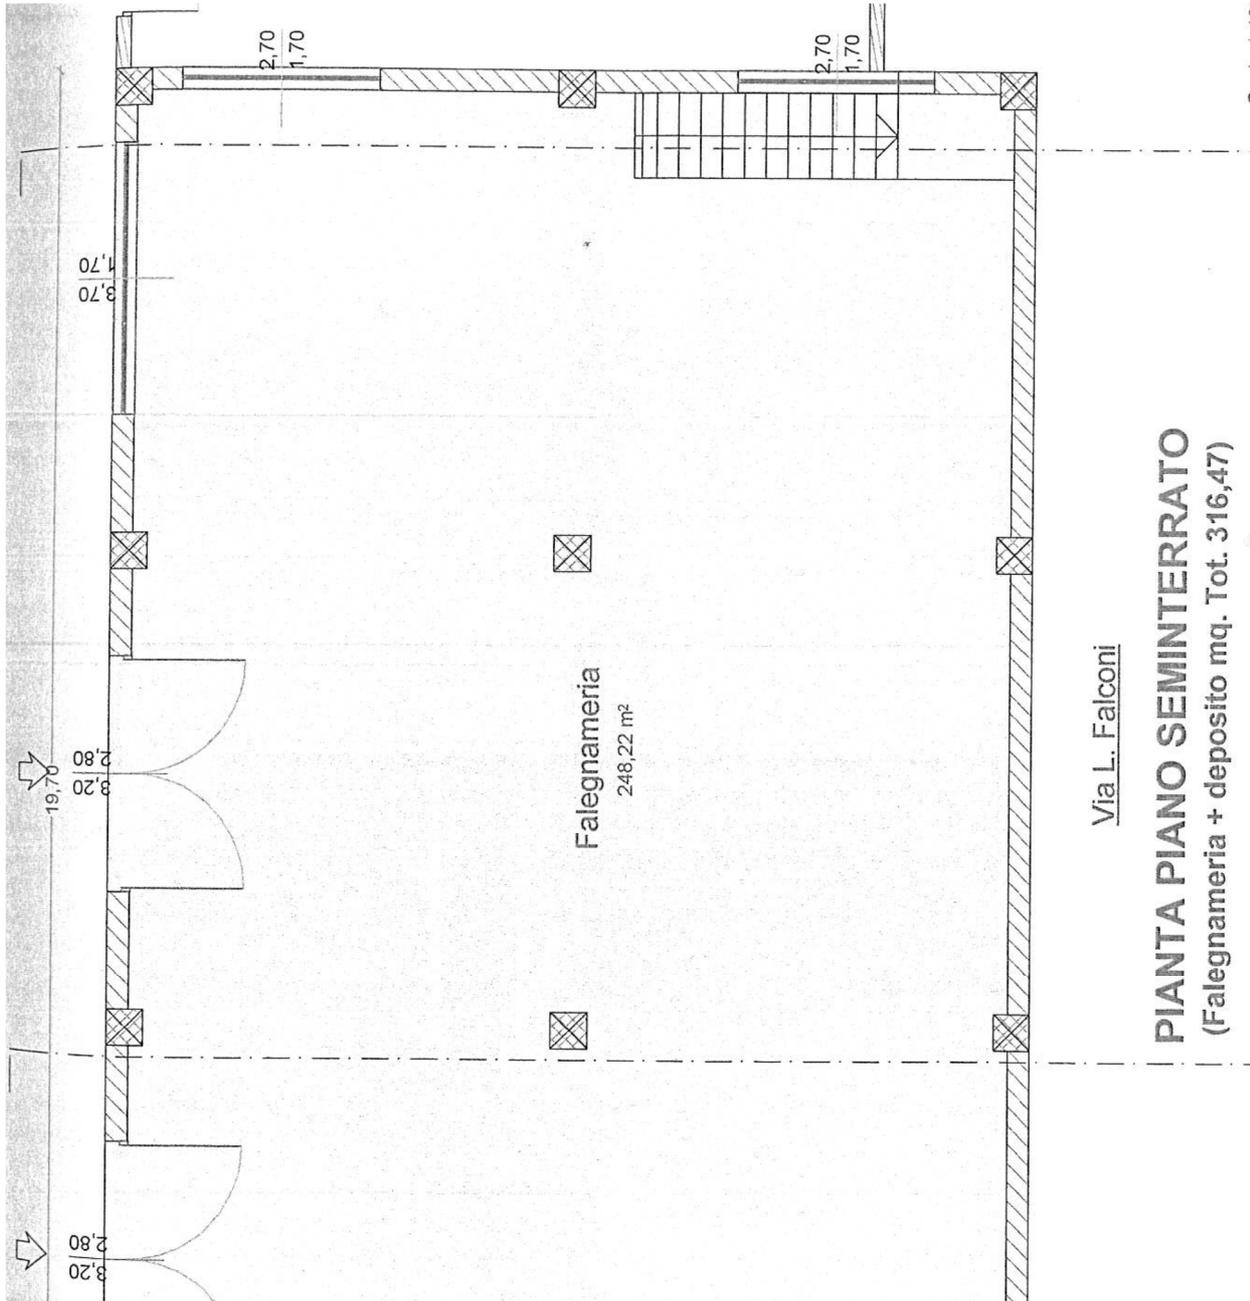
3.1) Il fabbricato pignorato posto al seminterrato (S1) adibito a **falegnameria** è costituito da un locale unico a forma rettangolare con struttura in cemento armato per le fondazione e per i pilastri mentre le pareti perimetrali sono in laterizio. Il solaio di calpestio è in battuto di cemento e quello di copertura è in lastre di cemento prefabbricate (tegoloni vibrati); è dotato di due ampie porte di accesso carrabile dal cortile di Via dei Falegnami e di tre finestroni, due sul prospetto sud e una su quello ovest. All'interno vi è una scala in legno che conduce al magazzino del piano terra. Come detto, sul solaio di copertura si sviluppa il citato magazzino e l'abitazione privata [REDACTED] strana alla procedura in corso.

Presenta le seguenti dimensioni esterne, complessive di tompagnature, m 19,70 x m 12,60; mentre l'altezza interna è di ml 3,30; la superficie lorda è di mq 254 e netta 249 mq circa. Le dimensioni interne tra quelle in progetto e quelle rilevate sono leggermente discordanti, ma la superficie lorda risulta essere è la stessa.

**Fig. 1- Planimetria della falegnameria presente agli atti.  
(Si rimanda al rilievo metrico allegato alla presente relazione tecnica)**

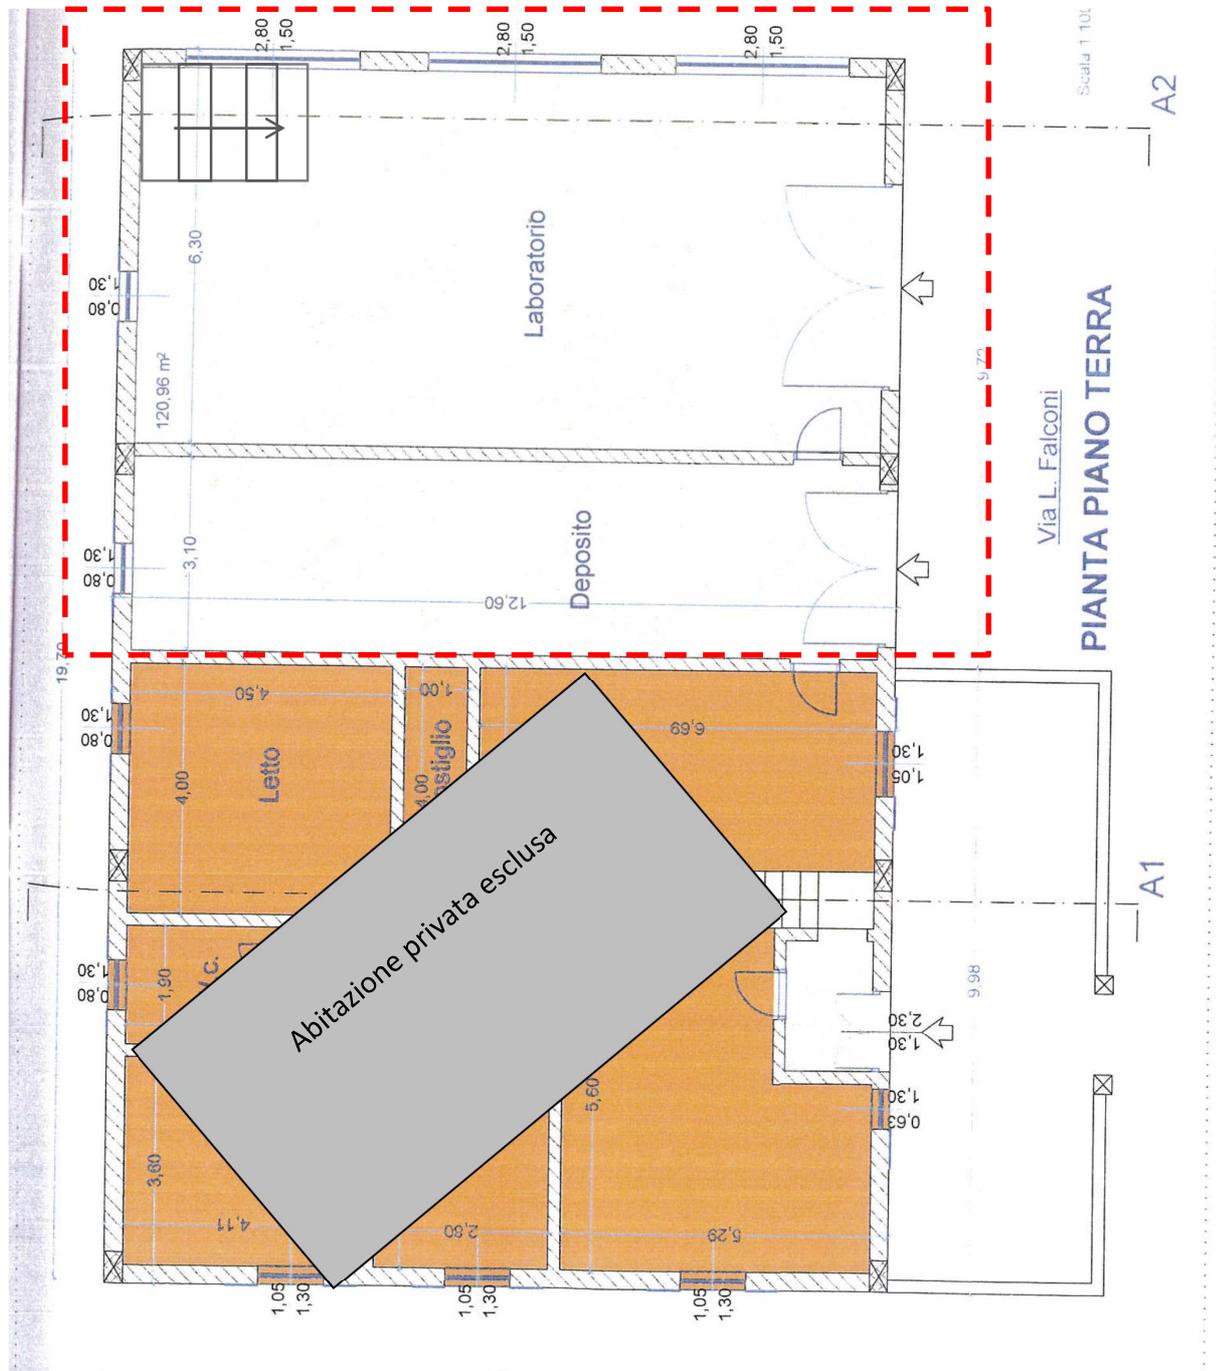
3.2) Il magazzino posto al piano terra è una pertinenza del precedente; ha forma rettangolare con le seguenti misure 12,60 m x 9,60m, alto h=5,58 m. Sviluppa complessivamente la superficie S=120,96 mq. E' collegato tramite scala interna al restante locale a S1 (laboratorio) mentre da via L. Falconi vi si accede attraverso il cancello di recinzione e percorrendo il cortile interno.

**Fig 2- Planimetria del piano terra: magazzino/deposito e abitazione privata (esclusa dalla procedura).**

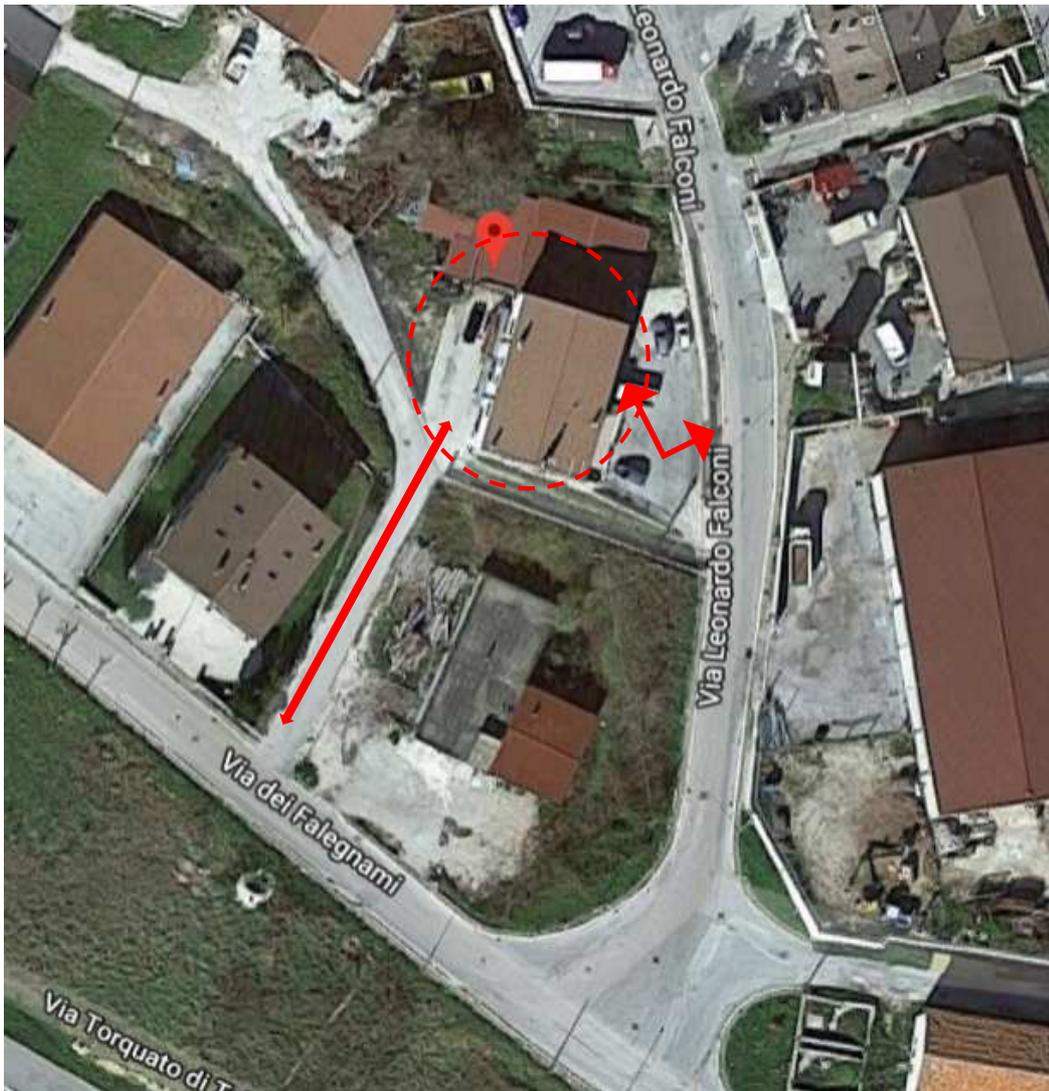
L'accesso al compendio avviene direttamente dalle strade comunali via dei Falegnami e via Leonardo Falconi ; precisamente: da via dei Falegnami per il seminterrato attraverso un comodo passo carraio e cortile, mentre per il magazzino a p. terra da via Falconi. I due piani sono collegati da una strada interna alla recinzione.

Foto 1-Accessi su immobile in oggetto da Via dei Falegnami e da Via L. Falconi

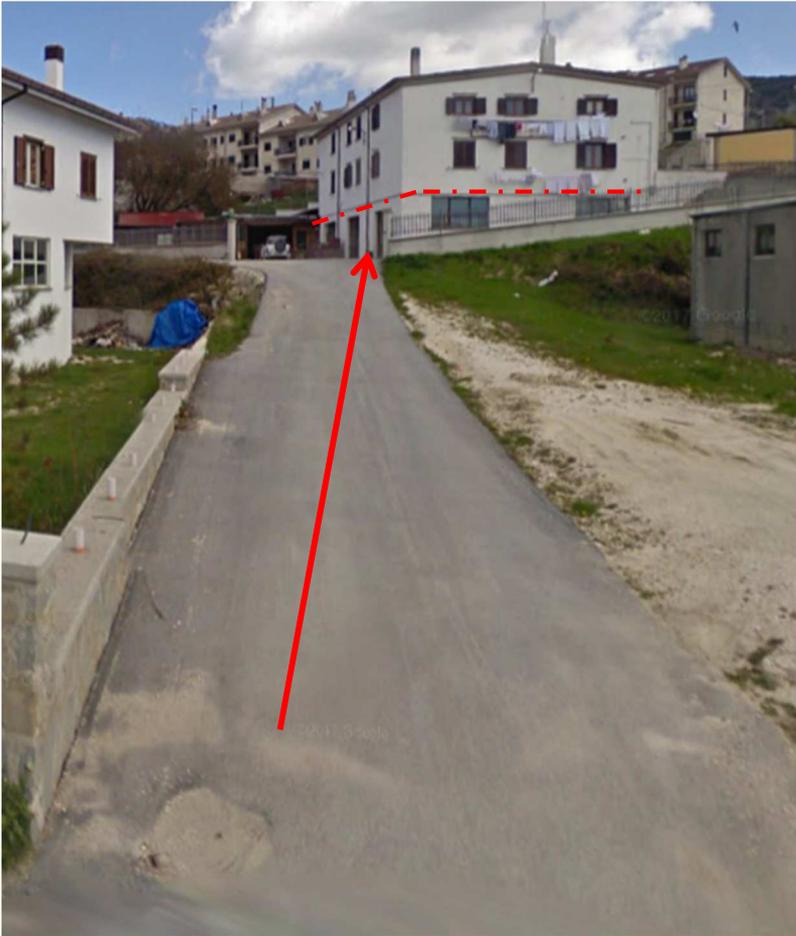
Foto 2- Accesso al laboratorio di falegnameria da via dei Falegnami.

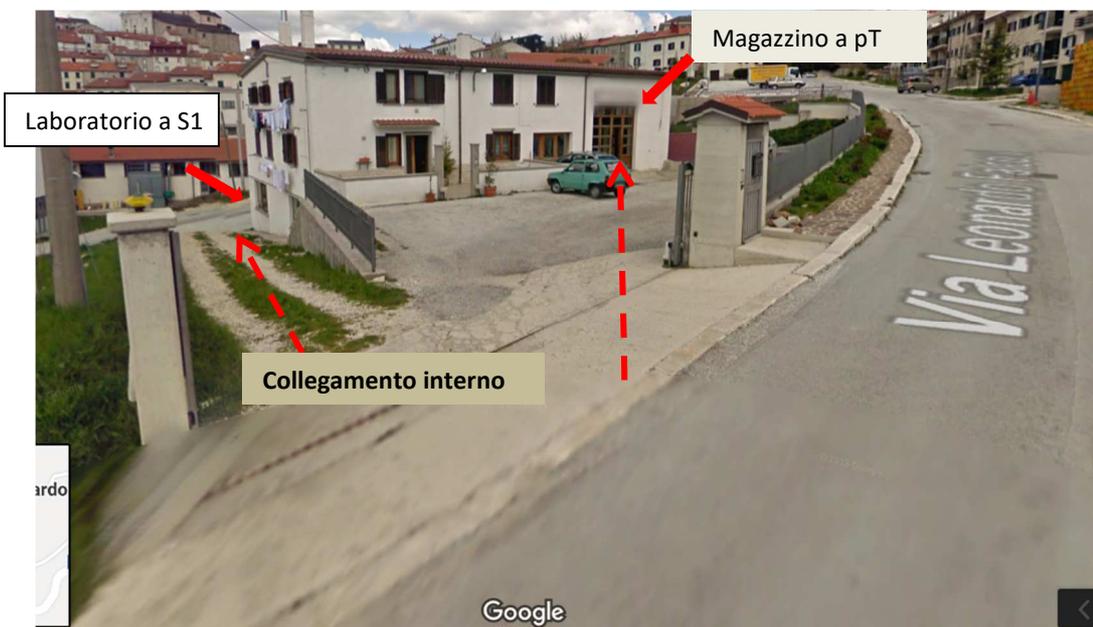
Foto 3- Ingresso da via L. Falconi al magazzino situato al piano terra e rampa per il laboratorio posto al piano seminterrato

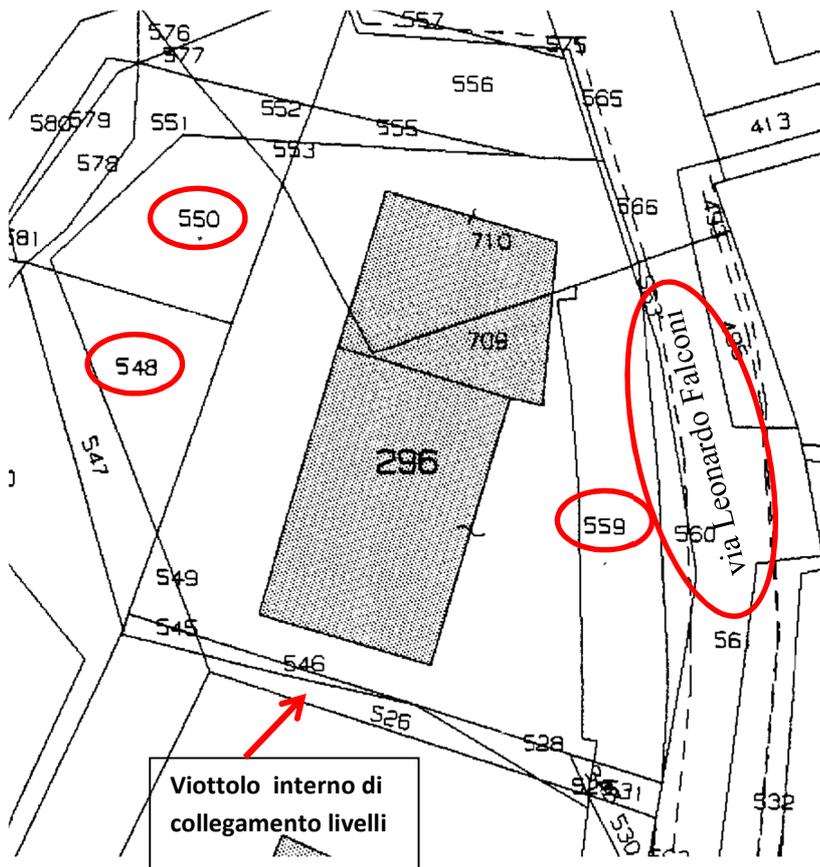
**Fig 3**

L'immobile pignorato del Fo 15, p.lla 296 sub 4, C/3 consist. mq 249, catastale mq 327; S1-T, confina a Ovest con p.lla 548 e 550 dello stesso esecutato [REDACTED] (proprietà superficiaria); a Est con p.lla 559 dello stesso esecutato (proprietà superficiaria) e con via Leonardo Falconi, a sud con viottolo interno di collegamento tra i due piani:

Particelle a confine del fabbricato pignorato: p.lle 548, 550, 559, strada comunale L. Falconi e viottolo interno all'area graffiata alla p.lla 296.

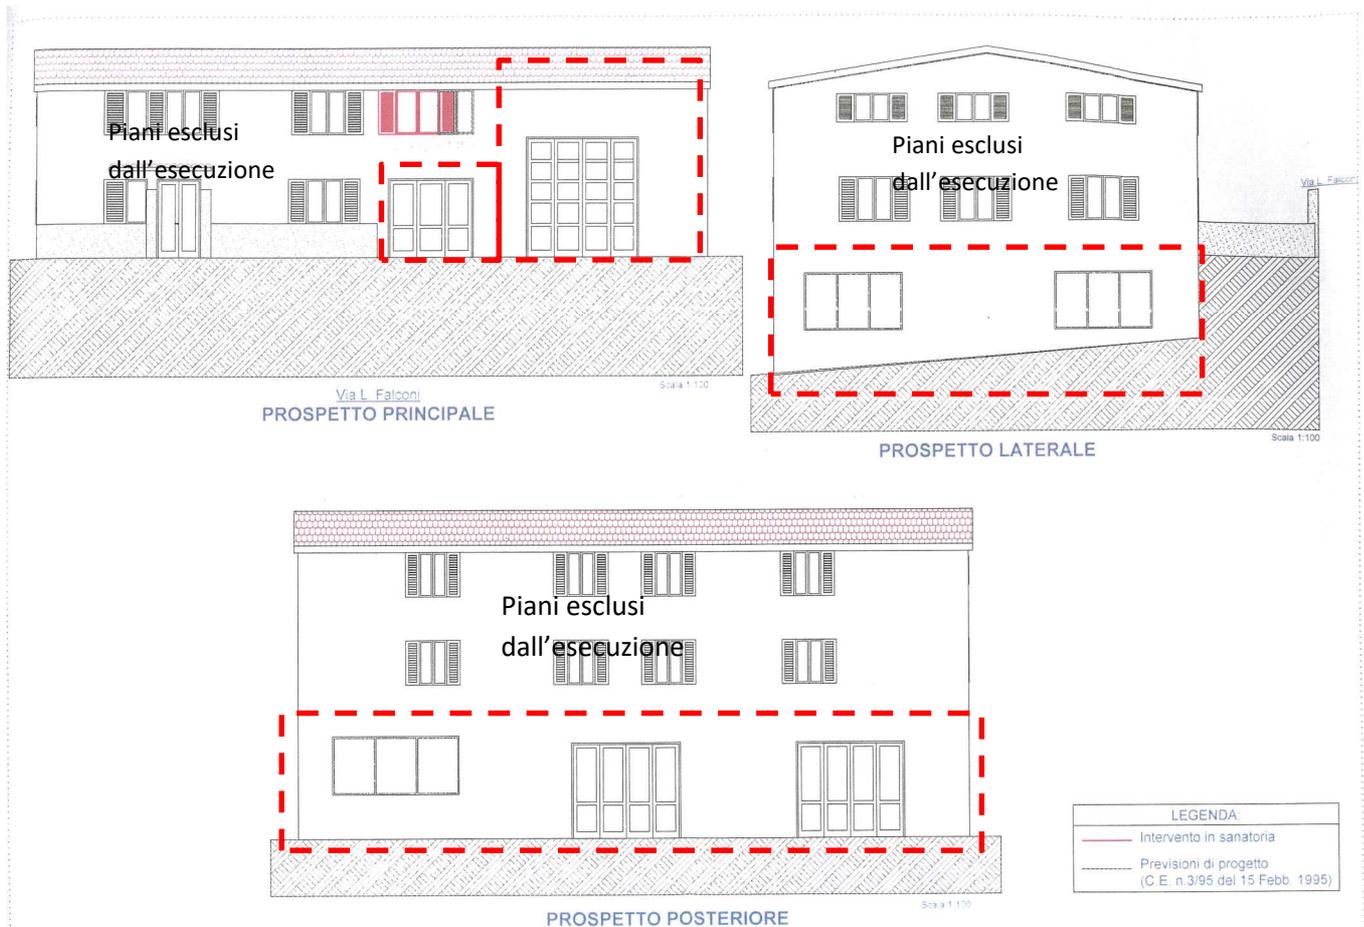
**Fig. 4 – Prospetti del Fabbricato oggetto del provvedimento Esecutivo evidenziati nei riquadri tratteggiati. Gli altri piani sono esclusi.**

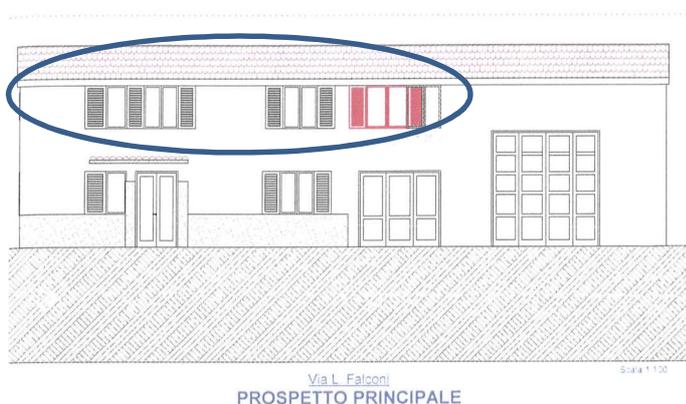
Si riscontrano invece alcune problematiche in materia di difformità alle norme antisismiche concernente la realizzazione dell’ultimo piano ammezzato, fig. 4 bis, in sopraelevazione dell’abitazione (entrambi non oggetto di pignoramento) per il quale è in corso un procedimento penale nonché la procedura a sanatoria, per entrambi non si conosce, al momento, nè lo sviluppo né l’esito. La difformità più rilevante, come da documentazione visionata, consiste nell’aver realizzato i solai del piano ammezzato appoggiandoli sui tramezzi del sottostante piano assentito, contravvenendosi alle norme antisismiche. Per detto ammezzato sia la Regione Molise sia il Comune emisero la “sospensione dei lavori”.

**Fig. 4bis- Piano ammezzato assentito solo urbanisticamente, ma realizzato in difformità alla vigente normativa antisismica.**
