TRIBUNALE DI CUNEO

Perizia dell'Esperto ex art. 568 c.p.c. Geom. Taricco Daniele, nell'Esecuzione Immobiliare 63/2020 del R.G.E.

LOTTO 1

APPARTAMENTO-PORZIONE DI CASA, foglio 24 mappale 78 sub. 2.

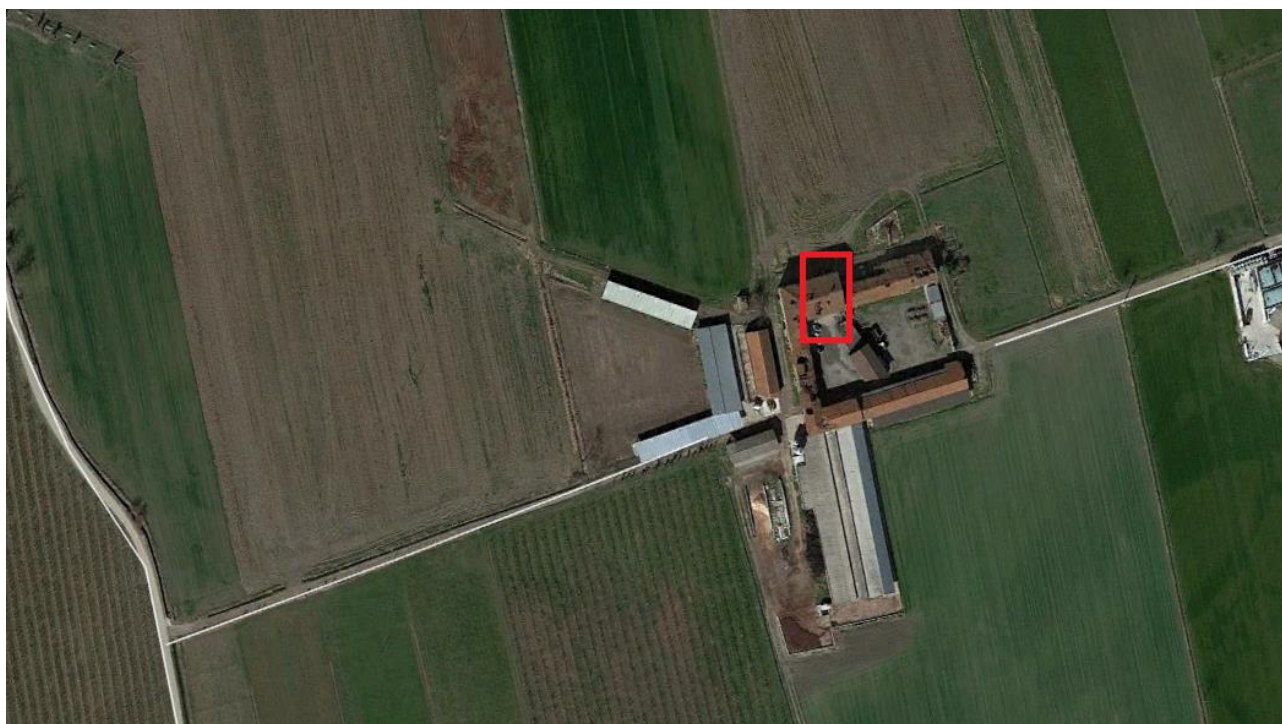
- **Bene N° 1** – Appartamento/porzione di casa ubicato a Scarnafigi (CN) - Via Grangia n. 27

DESCRIZIONE: L'immobile in questione, probabilmente edificato alla fine del 1800 e/o nei primi del'900, consiste in una porzione cielo terra di casa di civile abitazione. La struttura portante è in mattoni probabilmente mista pietra. I serramenti esterni si presentano in legno a vetro singolo con persiane.

I vani al piano terra si presentano completamente intonacati e tinteggiati con alcuni rivestimenti in

legno probabilmente per nascondere dell'umidità di risalita dei muri. La pavimentazione si presenta in piastrelle degli anni '50-'60 in parte sconnessa. Le cantine presentano invece pavimentazione in battuto di cemento.

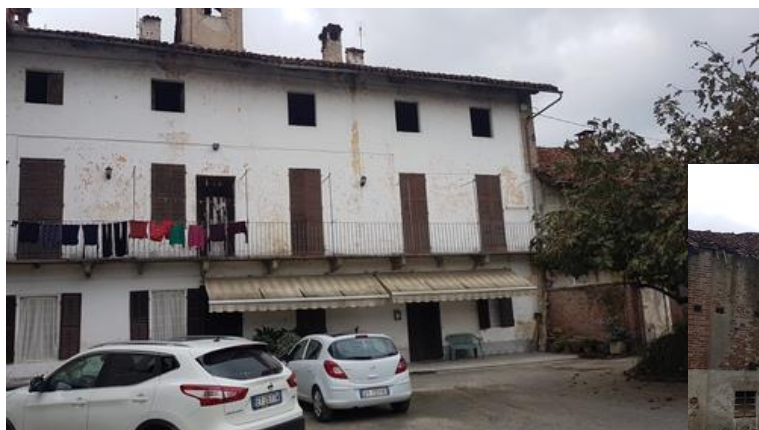
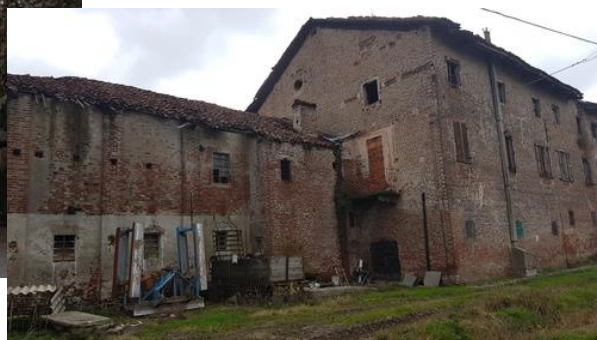
DESCRIZIONE: L'immobile in questione, probabilmente edificato alla fine del 1800 e/o nei primi del'900, consiste in una porzione cielo terra di casa di civile abitazione. La struttura portante è in mattoni probabilmente mista pietra. I serramenti esterni si presentano in legno a vetro singolo con persiane.

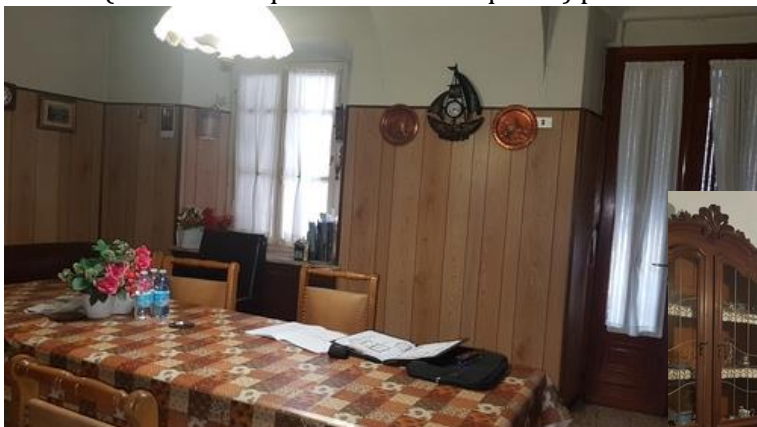
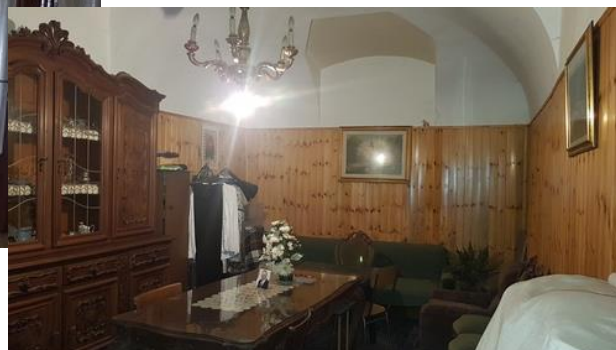
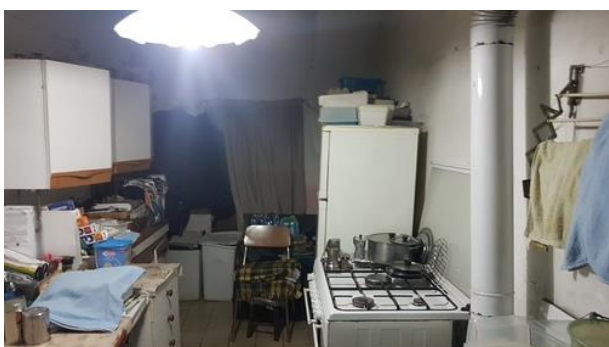
Dal cortile comune si entra direttamente nel soggiorno (di circa 28 mq) dal quale si accede alla sala (di circa 23 mq) da un lato e alla cucina (di circa 13 mq) dall'altro. Infine dalla cucina si accede alle due cantine (una di 23 mq e l'altra di 30 mq circa) poste a Nord.

I vani al piano terra si presentano completamente intonacati e tinteggiati con alcuni rivestimenti in legno probabilmente per nascondere dell'umidità di risalita dei muri. La pavimentazione si presenta in piastrelle degli anni '50-'60 in parte sconnessa. Le cantine presentano invece pavimentazione in battuto di cemento.

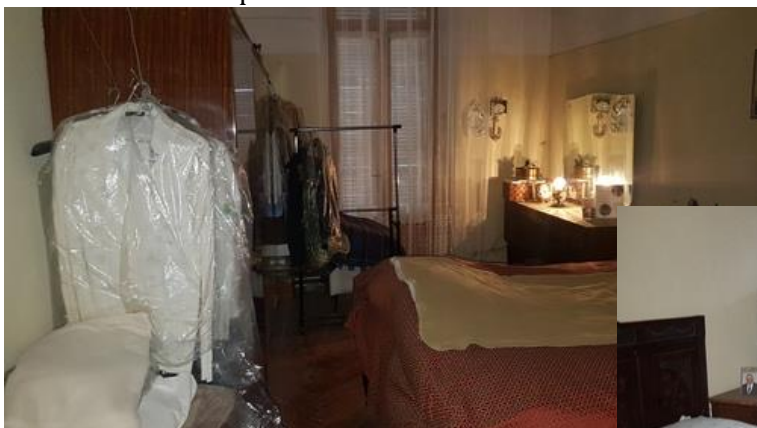
Al piano primo, al quale si accede da una scala comune con altro subalterno, sono presente 3 camere da letto (tutte di circa 17 mq), 2 locali sgombero (di circa 20 mq ciascuno) e un bagno (di circa 10 mq) a cui si accede tramite disimpegno. Le camere da letto, con accesso diretto da corridoio di disimpegno formato da due porzioni consecutive collegate da una porta, hanno forma rettangolare e accesso esterno al balcone posto a sud.

Le camere da letto presentano pavimentazione in legno mentre i locali sgombero in marnette di terracotta. Il disimpegno e il bagno presentano pavimentazione e rivestimenti degli anni '50/'60.

I locali sgombero, allo stato attuale non possono essere trasformati in camere in quanto non hanno la superficie finestrata conforme a quanto stabilito dalla normativa.

Il tetto con orditura in legno e manto di copertura in coppi di presenta in cattivo stato conservativo e necessita di un'intervento manutentivo al fine di evitare danni da bagnamento ai solai e ai muri sottostanti. L'immobile in oggetto non presenta proprietà esterne esclusive ma solo un cortile comune con altro subalterno. Per l'accesso alla proprietà si ha diritto di passaggio mai formalizzato ma esistente su altre proprietà (sempre in capo agli esecutati).

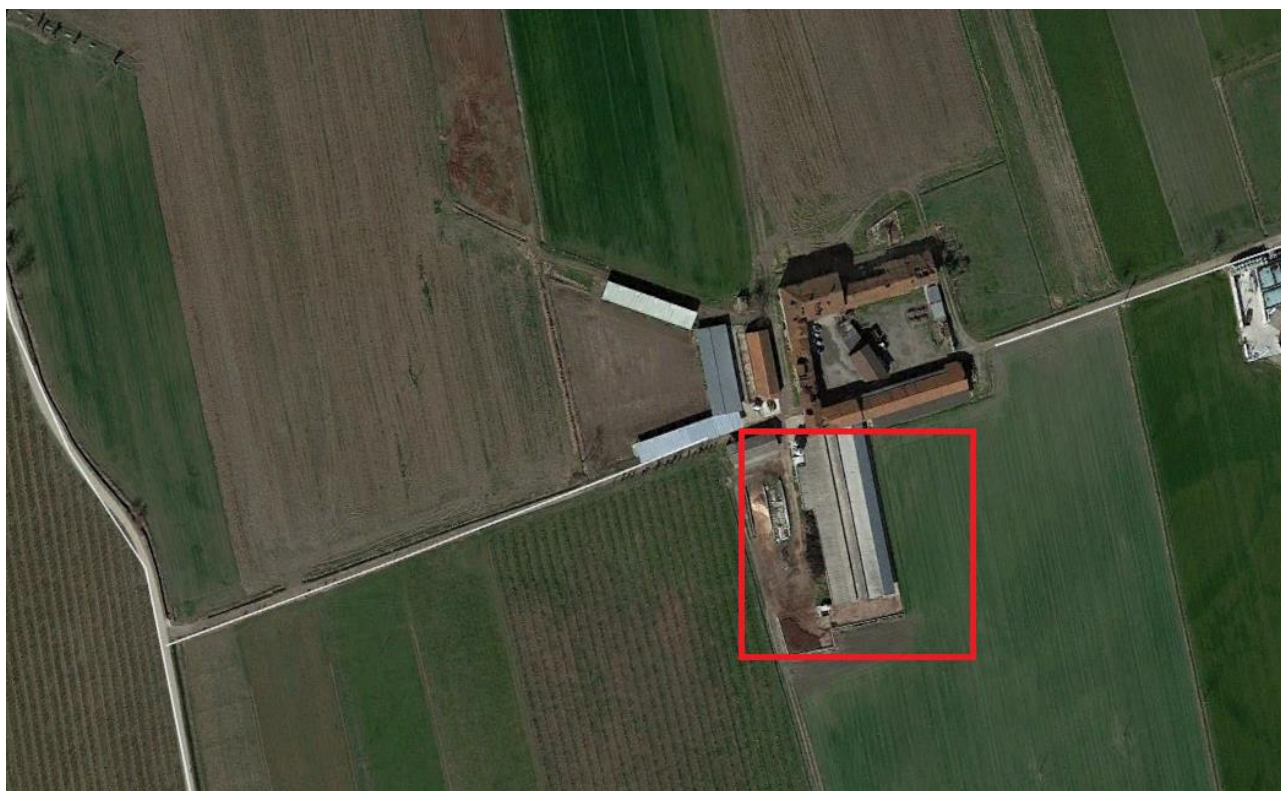
- **Bene N° 2** - Fabbricato agricolo ubicato a Scarnafigi (CN) - Via Grangia n. 27

STALLA CON SILOS, foglio 24 mappale 1459 sub. 2.

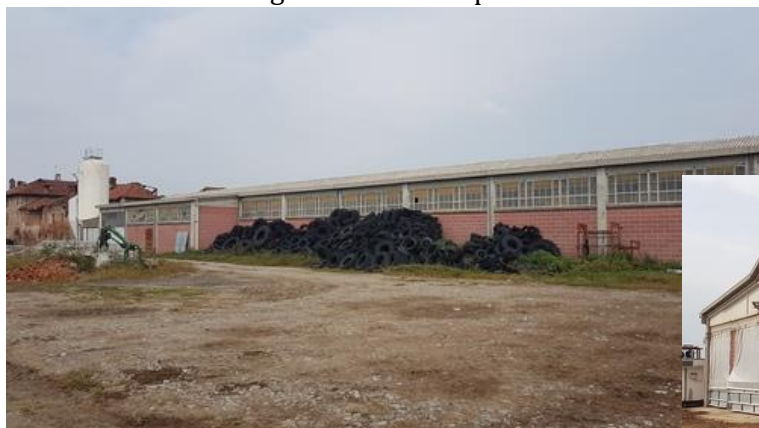
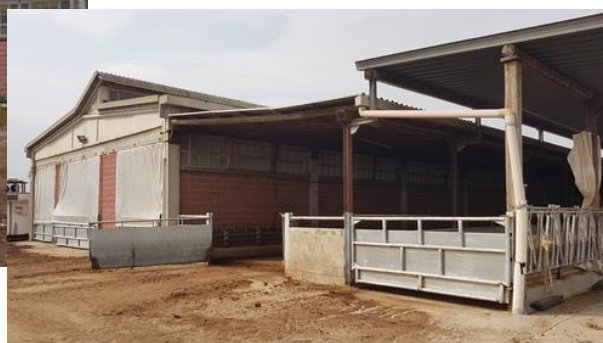
Un primo ampliamento, realizzato con Concessione Edilizia 874 del 24/09/1996, riguardava la realizzazione di una stalla a stabulazione libera (di circa 518 mq) con struttura verticale in ferro, copertura con struttura in legno e manto di copertura in fibrocemento. Pavimentazione in battuto di cls.

Un secondo ampliamento (di circa 220,00 mq) riguardava sempre l'ampliamento della stalla con la realizzazione di una corsia di alimentazione in aderenza al primo ampliamento indicato in precedenza. Questa porzione si presenta con struttura in elevazione parte in legno e parte in metallo con copertura avente struttura in legno e manto i copertura in lamiera. Pavimentazione sempre in battuto di cls.

La stalla presenta varie recinzioni metalliche per la reazione di box e strutture per l'alimentazione di bovini. In merito alla funzionalità delle parti meccaniche presenti il perito non è in grado di stabilire il loro funzionamento o meno. Uno degli esecutati mi comunicava che le stesse dovrebbero essere oggetto di accurata manutenzione straordinaria prima del loro riutilizzo in quanto non usate da anni.

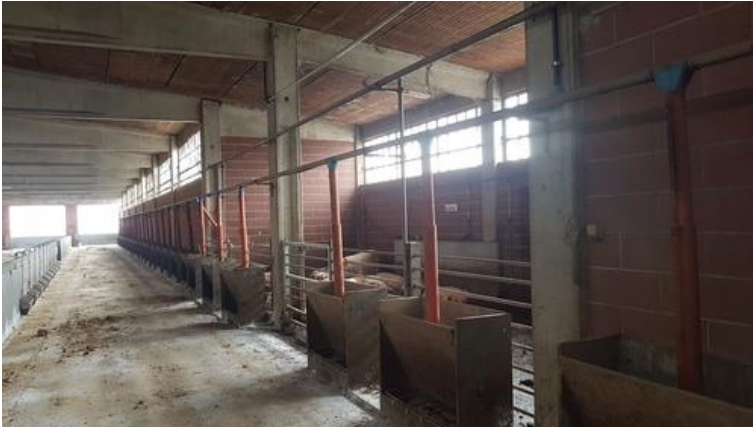
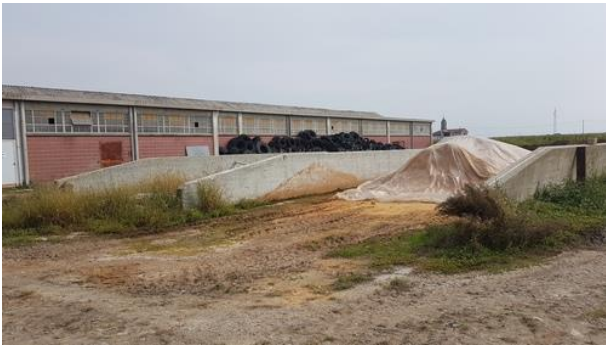
In merito al silos a trincea, realizzato con Concessione Edilizia n. 99 del 28/12/1984, presenta struttura in cls armato, pavimentazione probabilmente in cls o asfalto (in fase di sopralluogo non è stato possibile costatarlo con precisione in quanto ricoperto da uno strato di mais trinciato). Il manufatto in questione ha dimensioni 15,45 m x 20,00 m per una sup. di 308 mq. Il silos si presenta funzionale alla natura in essere senza particolari evidenti anomalie.

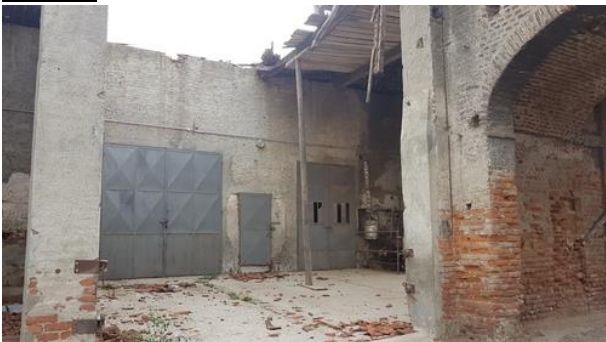
IN FASE DI SOPRALLUOGO SI RICONTRAVA CHE LA STALLA IN OGGETTO INSISTE ANCHE IN PARTE SUI MAPPALI 161 E 253 DI PROPRIETA' DEGLI ESECUTATI (il mappale 161 in capo a tutti e tre gli esecutati mentre il mappale 253 ad uno solo). IL PERITO NON HA PROCEDUTO ALL'ACCATASTAMENTO DELLE PARTI MANCANTI IN QUANTO I MAPPALI PREDETTI NON SONO OGGETTO DI ESECUZIONE. PERTANTO IN FASE DI STIMA SI TERRA' CONTO DI UN FORTE DEPREZZAMENTO DELL'IMMOBILE IN QUANTO NON COMPLETO E COMUNQUE NECESSITANO OPERE EDILI PER LA SUA DIVISIONE.

Si fa presente inoltre che l'accesso verso Nord della stalla avviene tramite il mappale 1469 di proprietà di terzi.

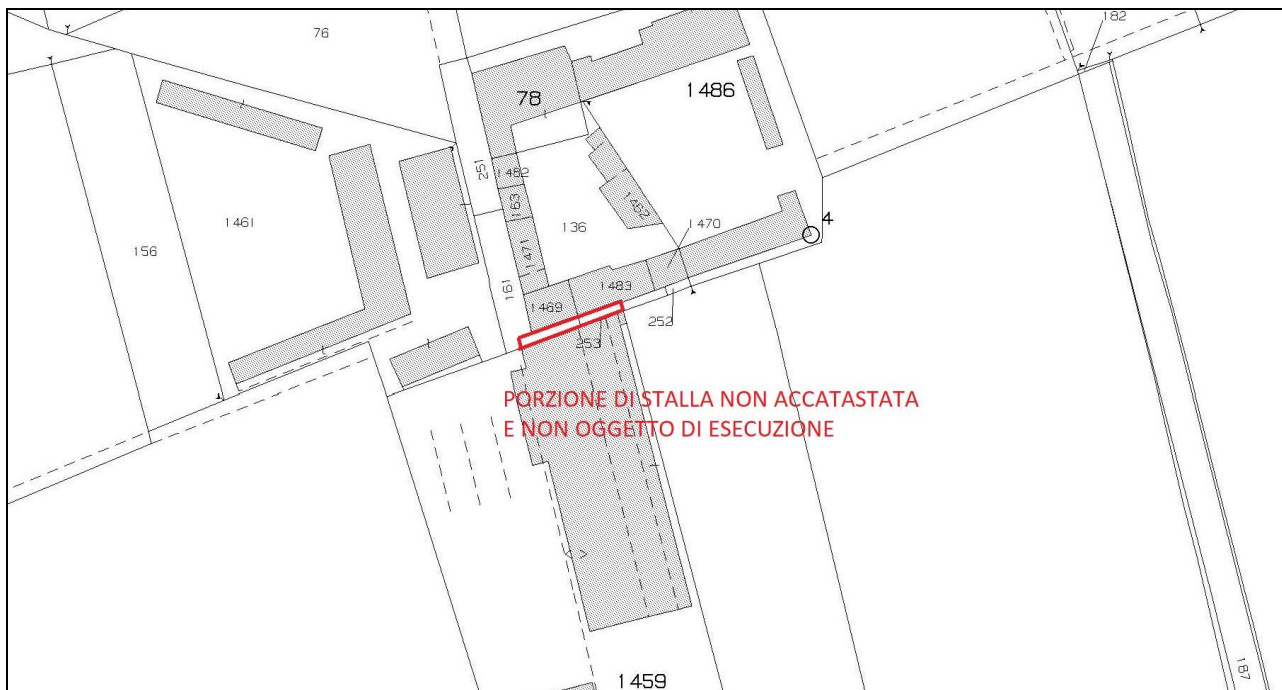
Si allega planimetria esplicitiva.

Si fa presente inoltre che l'accesso verso Nord della stalla avviene tramite il mappale 1469 di proprietà di terzi.

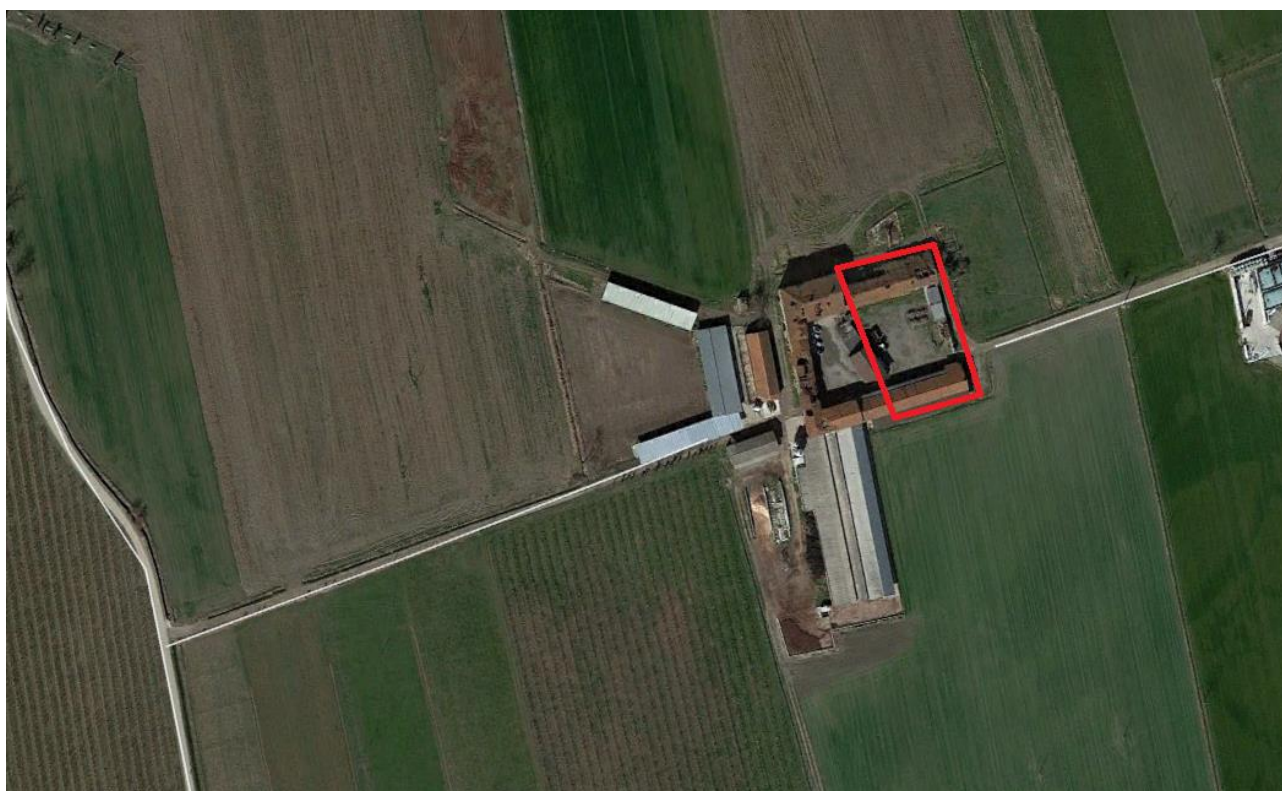
- **Bene N° 3** - Fabbricato agricolo ubicato a Scarnafigi (CN) - Via Grangia n. 27
- **Bene N° 4** - Rudere ubicato a Scarnafigi (CN) - Via Grangia n. 27

Struttura portante: misto muratura portante in mattoni e pietra.
Muratura: mista mattoni pieni e pietra.
Isolamenti: l'edificio non presenta opere di isolamento perimetrale
Copertura: tetto in legno con manto di copertura in coppi in parte crollato.
Impianti: impianti inesistenti
Pavimentazione: piastrelle in legno in parte mancante e/o demolite
Altezza utile: i locali al p. terra hanno un'altezza di 260/270 cm circa; i locali al piano primo hanno un'altezza di 265/270 cm circa.
Intonaci e finiture: l'immobile presenta sia internamente che esternamente muri scrostati e intonaco fatiscente.
Allacciamenti: non sono presenti allacci
Serramenti: i serramenti sono in legno con vetro singolo in parte mancanti e/o demoliti.

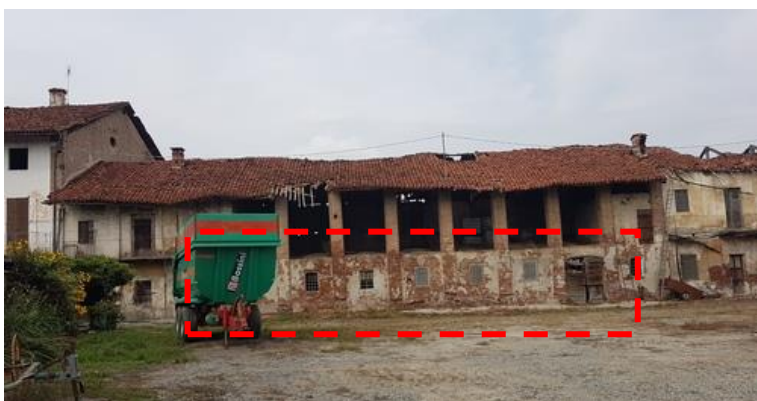
B) Stalla-deposito al piano terra: trattasi di una porzione di f.to posto al piano terra, utilizzata a suo tempo come stalla. Questa presenta una superficie lorda di circa 265 mq, con struttura in mattoni pieni tipica della fine del 1800 e inizio del 1900. Il solaio verso il fienile si presenta a volte e in parte puntellato e/o crollato. La pavimentazione si presenta in cls con sezioni a trincea per il passaggio della struttura per la raccolta del letame (si presume non funzionante). I serramenti ove presenti sono in metallo. I fabbricati si presentano in cattivo stato manutentivo e necessita di un'importante ristrutturazione per il suo riutilizzo.

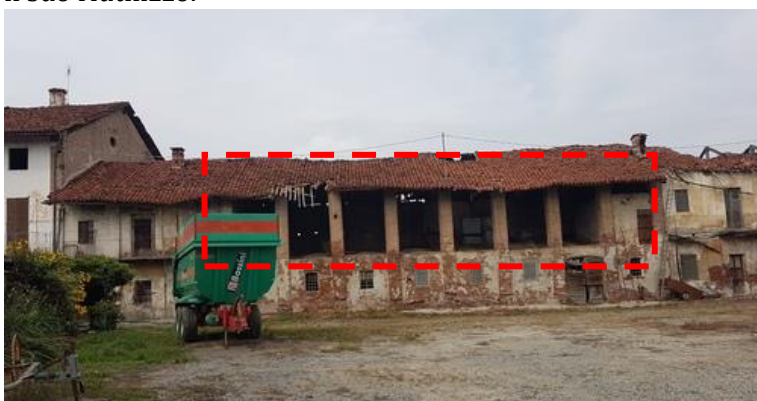
B) Fienile al piano primo: trattasi di una porzione di f.to posto al piano primo, utilizzata a suo tempo come fienile. Questa presenta una superficie lorda di circa 190 mq. Il lato sud presenta pilastri a interasse di circa 210 cm mentre il lato nord presenta pilastri a pari interasse e muratura portante. Il tetto, in buona parte crollato presenta orditura in legno e manto di copertura in coppi piemontesi. I fabbricati si presentano in cattivo stato manutentivo e necessita di un'importante ristrutturazione per il suo riutilizzo.

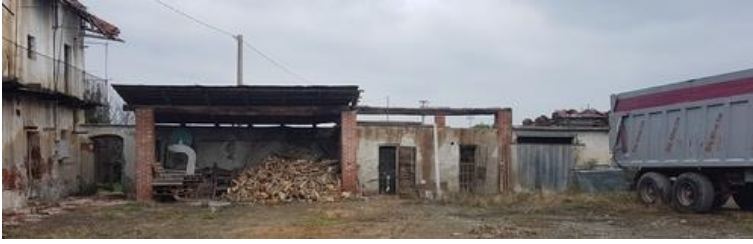
C) Magazzino-Deposito: trattasi di una tettoia (di circa 28 mq) e tre magazzini (della sup. complessiva di circa 58 mq) realizzati in muratura. La tettoia presenta una copertura in legno e lamiera, uno dei magazzini presenta il tetto crollato mentre gli ultimi due hanno una copertura in soletta in cls orizzontale. I serramenti ove presenti sono in metallo. I fabbricati si presentano in cattivo stato manutentivo e necessita di un'importante ristrutturazione per il suo riutilizzo.

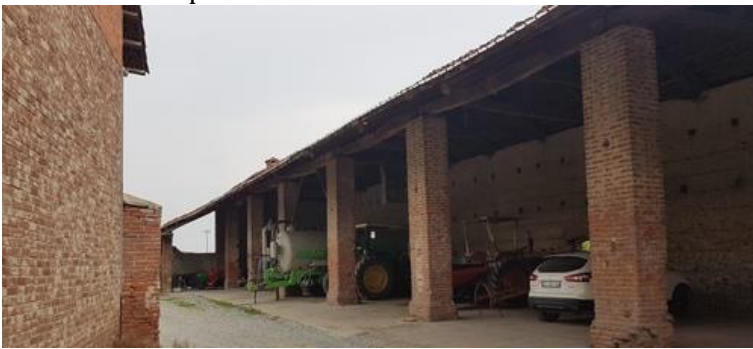
D) Tettoia aperta: Struttura in mattoni pieni con pilastri a interasse di circa 5,20 m sul lato Nord; stessa pilastratura intervallata da muratura portante sul lato Sud. Il tetto in discreto stato manutentivo presenta orditura in legno e manto di copertura in coppi piemontesi. L'immobile presenta una sup. lorda di circa 238 mq ed altezze utili di 5,00 m all'imposta e 7,25 al colmo. Al suo interno è presente un forno al legna in disuso. La pavimentazione è completa ed in cls. Il fabbricato si presentano in discreto stato manutentivo e adatto all'uso in essere.

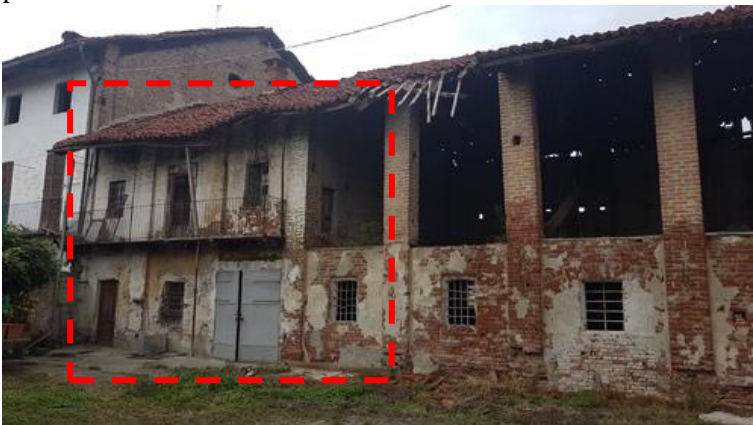
E) Magazzino: trattasi di 4 locali disposti su 2 piani collegati da scala interna della superficie lorda di circa 54 mq al piano terra e 78 mq al piano primo. La struttura portante in mattoni pieni con solai in parte a putrelle e tavelloni in parte a volte. Il tetto in legno ed in parte crollato. I solai presentano danni da bagnamento in vari punti. I serramenti, dove presenti, sono in legno a vetro singolo. Non sono presenti impianti. Il balcone posto a Sud, realizzato con modiglioni e piano calpestio il legno, si presenta pericolante e puntellato. I fabbricati si presentano in cattivo stato manutentivo e necessita di un'importante ristrutturazione per il suo riutilizzo.

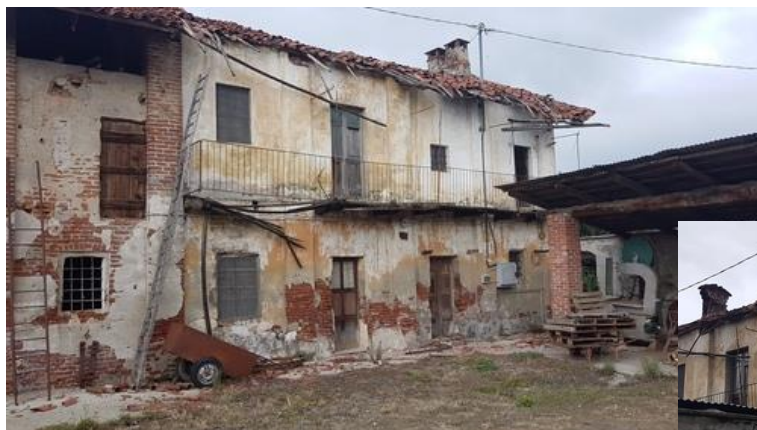
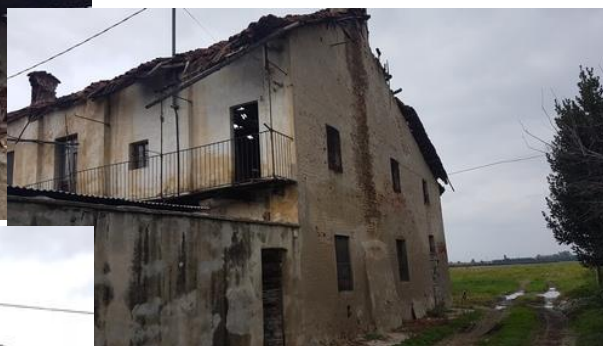
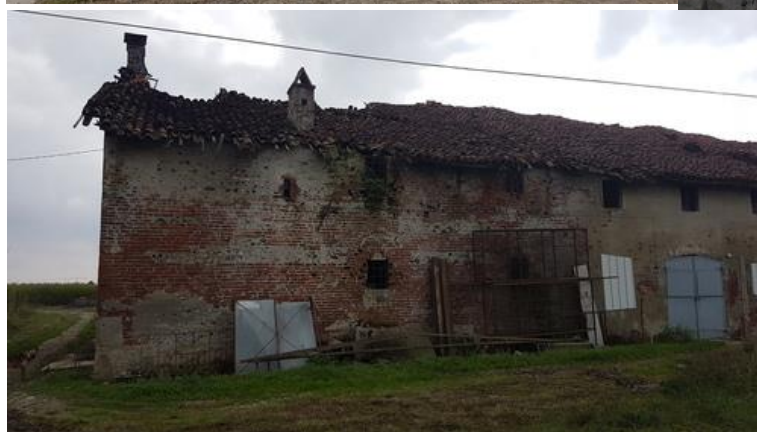
DESCRIZIONE: Il fabbricato in oggetto si eleva su 2 piani fuori terra. In fase di sopralluogo non è stato possibile procedere ad un'accurata verifica interna dello stesso in quanto si presenta in pessimo stato di conservazione ed in alcuni punti pericolante. Il tetto si presenta sfondato e pericolante. Il fabbricato ha una pianta pressoché rettangolare di 12,50 m x 11,45 m, disposta su 2 piani per una superficie complessiva di circa 286 mq . Si presume che l'accesso al piano sia interna (non si sa se la stessa sia ancora presente o meno). Il fabbricato presenta sul lato sud un balcone al piano primo su tutta la facciata. L'immobile in oggetto per un suo riutilizzo ai fini abitativi deve essere completamente ristrutturato e consolidato dal punto di vista strutturale. Sono da consolidare i muri perimetrali, i solai, da rifare il tetto (orditura e manto di copertura), da rifare tutti gli impianti. tutti i serramenti, tutti gli intonaci, bagni, pavimenti, allacci di vario genere ecc... L'edificio non presenta cortile esclusivo. Per accedere allo stesso si passa per il cortile esclusivo del subalterno 1.
