# PERIZIA TECNICA

Proprietà del Sig
FABBRICATO censito in catasto al Foglio n° 20, particella n° <b>403</b> , <b>sub 3</b> , piano T, categoria A/6, classe 1, vani 1, rendita € 34,09 sito in S. Agapito (IS) in Via Campania;
FABBRICATO (graffato) censito al catasto: Foglio n° 20, particella n° <b>449</b> , <b>sub 4</b> , e particella <b>450</b> , sub <b>3</b> , piano 2, categoria A/4, classe 1, vani 3,5, rendita € 110,26 sito in S. Agapito (IS) in Via Carbonari;
ESECUTATI:
-

#### **INTRODUZIONE**

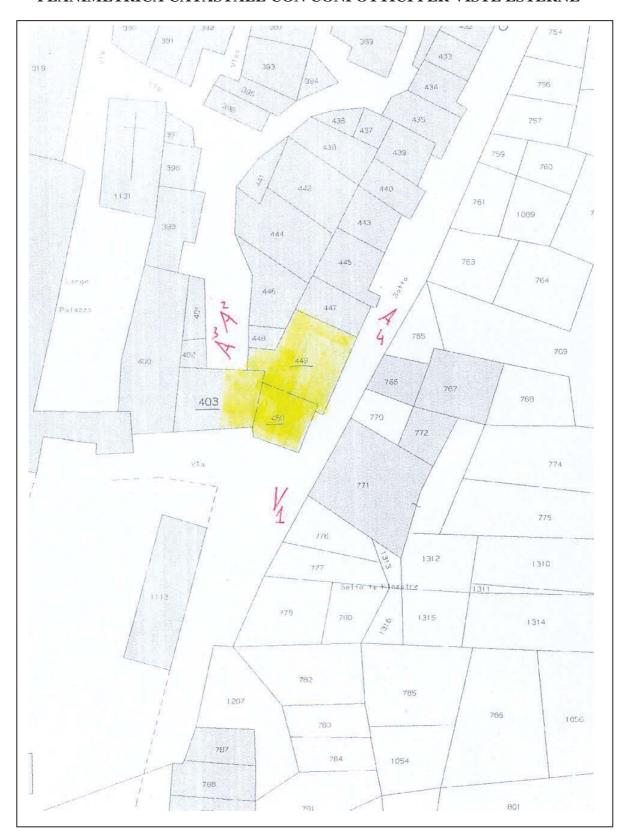
#### PLANIMETRICA CATASTALE CON CONI OTTICI PER VISTE ESTERNE

Estratto planimetrico catastale (ove si evice la campitura dell'edificio interessato)

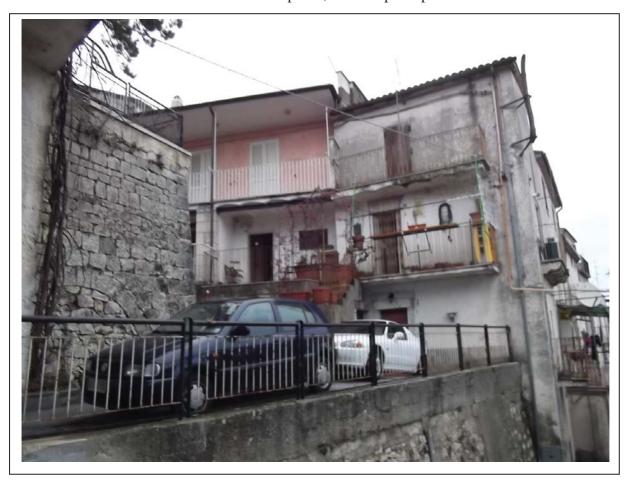
VISTA ESTERNA 1: Accesso da Via Campania; accesso principale al fabbricato

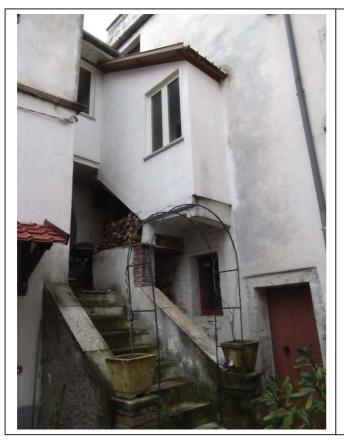
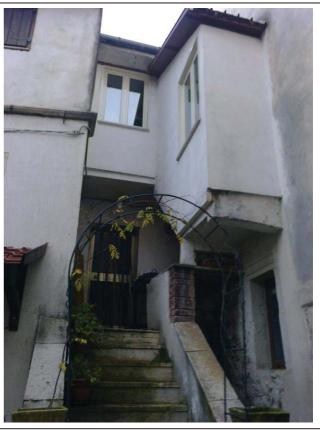
VISTA ESTERNA 2 e 3: Accesso da Via Carbonari,; accesso secondario al fabbricato

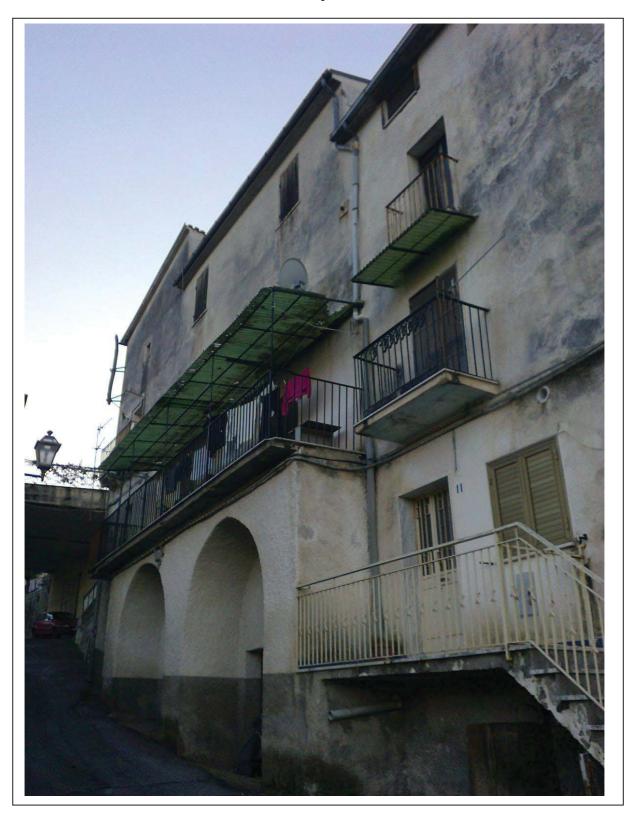
VISTA ESTERNA 4: Vista dalla Via Campania

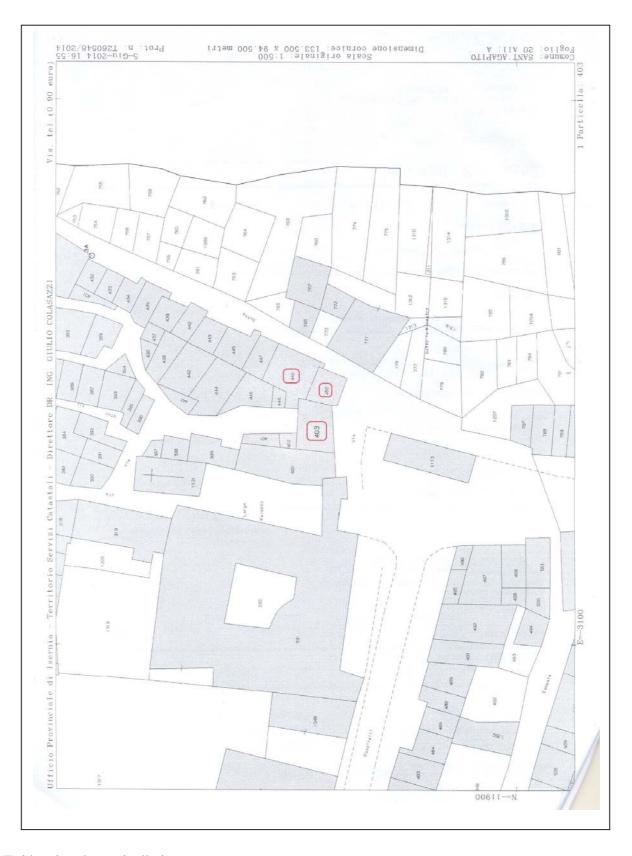
#### VISURA PLANIMETRICA GENERALE DESUNTA DAL CATASTO

Evidenziate le particelle in esame.

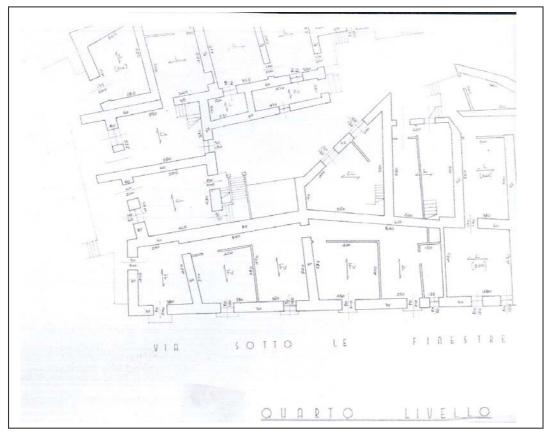
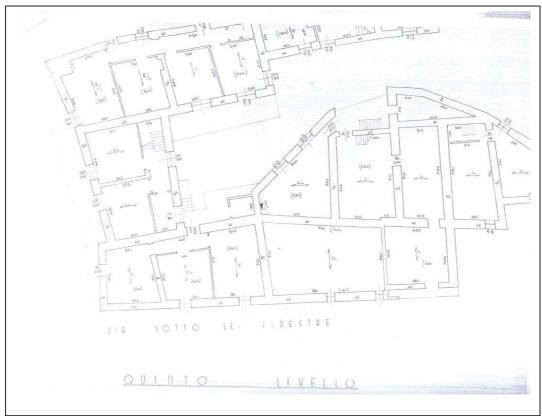
STRALCIO DELLE PLANIMETRIE INTERNE DESUNTE DALL'UFFICIO TECNICO COMUNALE

A detto piano si nota subito la presenza di una tramezzatura difforme agli elaborati comunali in possesso, coincidente col lato scala esterna e bagno (su via Carbonari). Sembrerebbe una chiusura di vani con murature aggiuntive non depositate.

Per le scale presenti interne sono diverse il numero delle alzate rispetto a quanto depositato e conseguentemente le altezze interne di piano dei vani.

Come si potrà vedere, paragonando le seguenti planimetrie con quelle di rilievo, ci sono le difformità interne come su descritte.

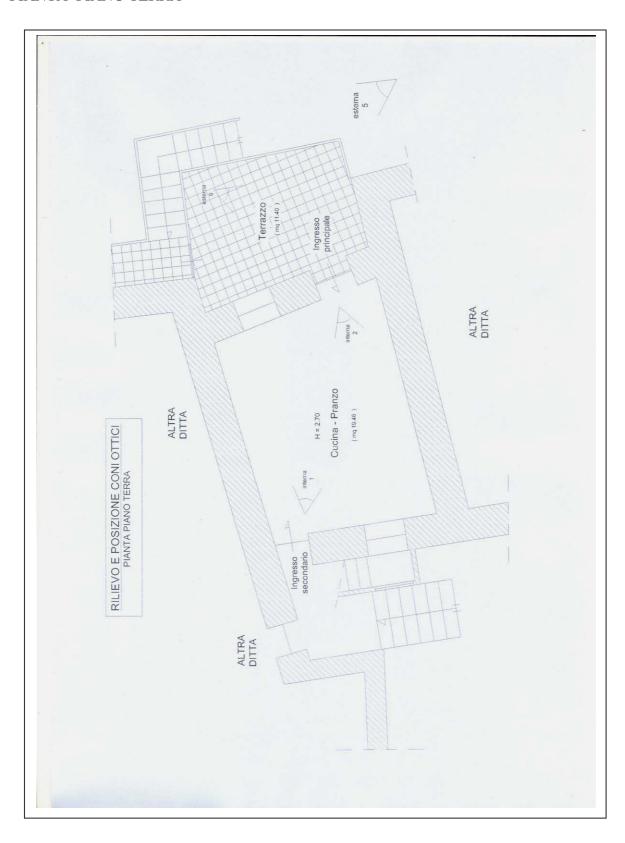
#### PIANTA PIANO TERRA

- al piano Terra di **mq 19,49** con antistante pianerottolo di ingresso a terrazzo di **11.40** mq servito da scala che parte da via Campania.
- Al piano Primo di **mq 66,38** con balcone di **mq 3,44** affacciante sulla via Campania.

Terrazzo di ingresso	mq 11.40
Cucina -Pranzo	mq 19.46

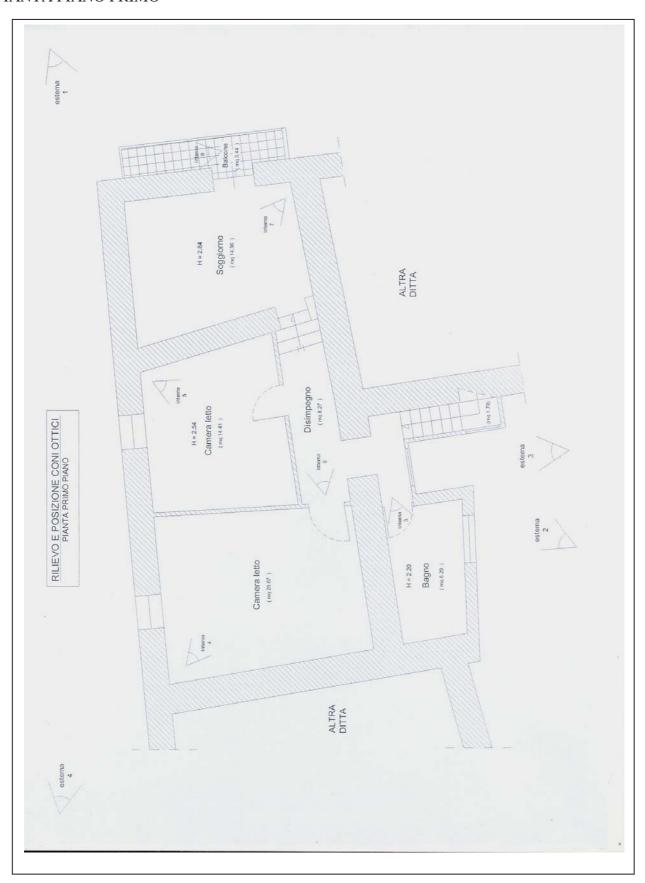
#### PIANTA PIANO PRIMO

Disimpegno	mq 8.27
	mq 1.78
Letto 1	mq 20.67
Letto 2	mq 14.41
Soggiorno	mq 14.96
Bagno	mq 6.29
Balcone	mq 3.44

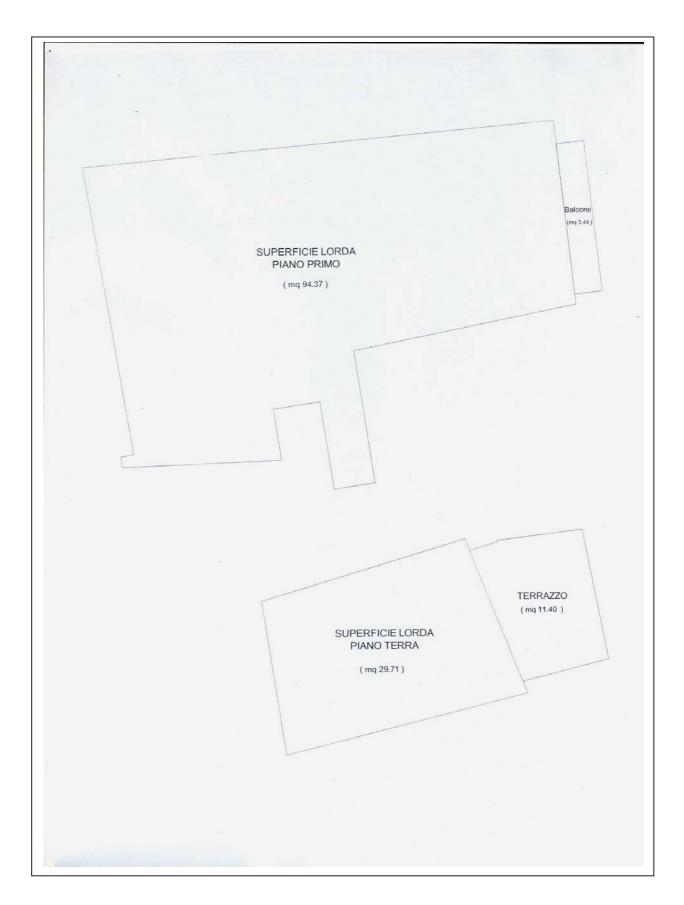
#### SUPERFICI LORDE DI PIANO

Sagoma esterna fabbricato: mq 29.71 Terrazzo esterno: mq 11.40

Sagoma esterna fabbricato: mq 94.37 Balcone mq 3.44

TOT MQ LORDI DEI PIANI (Comprese murature interne ed esterne): mq 124.08
TOT MQ BALCONI e TERRAZZO: mq 14.84
