**CONSULENZA TECNICA D'UFFICIO:**

BENI IMMOBILI NEL COMUNE DI ALGHERO

**ESECUZIONE IMMOBILIARE N° 90/2022**

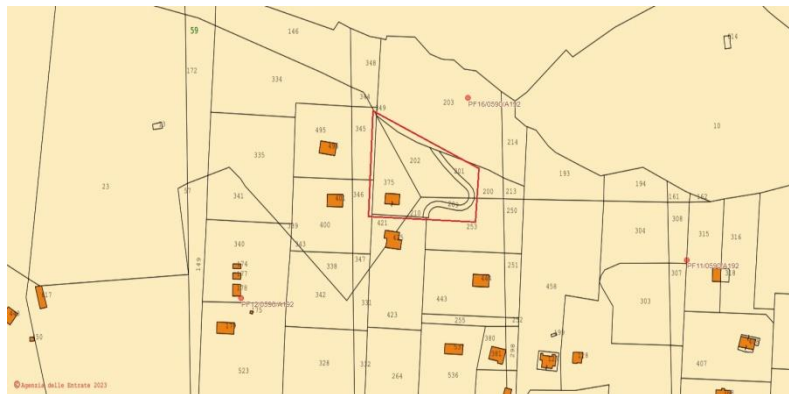
**FOTO 2**

Stralcio  
N.C.T.  
Foglio 59  
mapp.375,  
201, 202,  
209, 210.

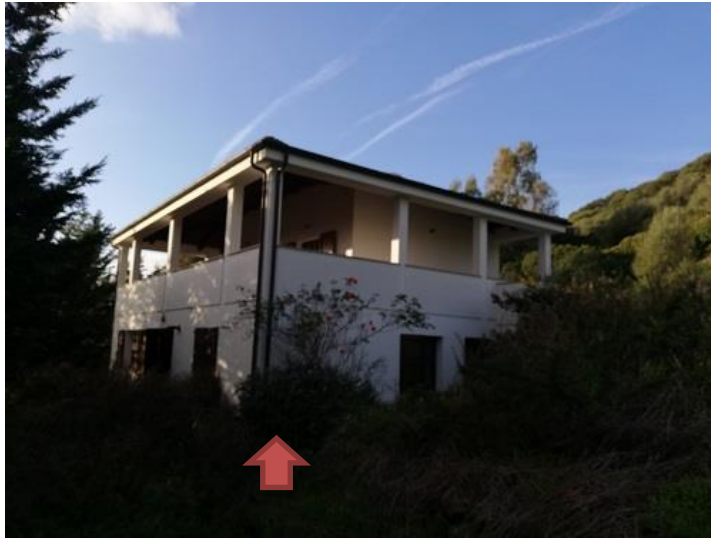
FOTO 7

◀ Edificio

Lo stato manutentivo dell'interno dell'immobile è discreto, così come le parti esterne dell'edificio: si evidenzia qualche macchia nella tinteggiatura.

1. intonaci esterni: sono del tipo "a civile" liscio, realizzati con malta cementizia; facciata principale tinteggiata (cfr. foto 7,8,9)
2. Gli intonaci interni, sono del tipo "a civile" liscio, in buono stato manutentivo tinteggiati con idropittura bianca;
3. serramenti esterni costituiti da finestre in legno di colore noce con vetro camera, e persiane stessa tipologia (cfr. foto 7,8,9 e etc.)
4. Porte interne con anta a battente, in legno tamburato di colore scuro di buona fattura;
5. pavimentazioni realizzata in gres ceramico di buona fattura, di colore scuro, posata in diagonale rispetto alle murature come da immagini;
6. soglie finestre e porte realizzate in granito;

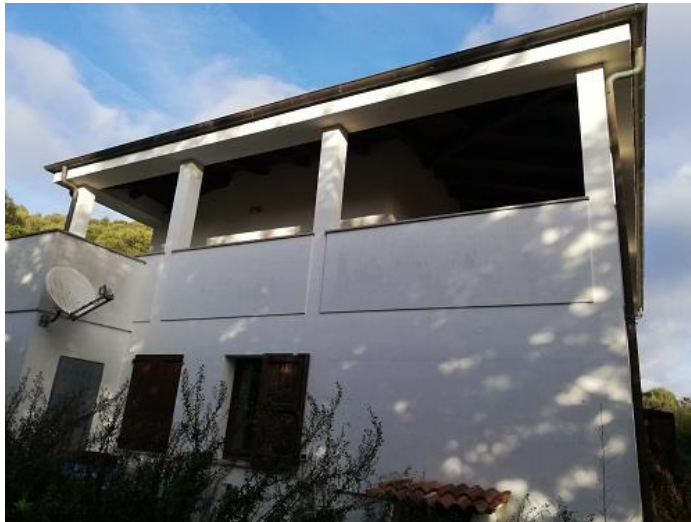
FOTO 8

FRONTE

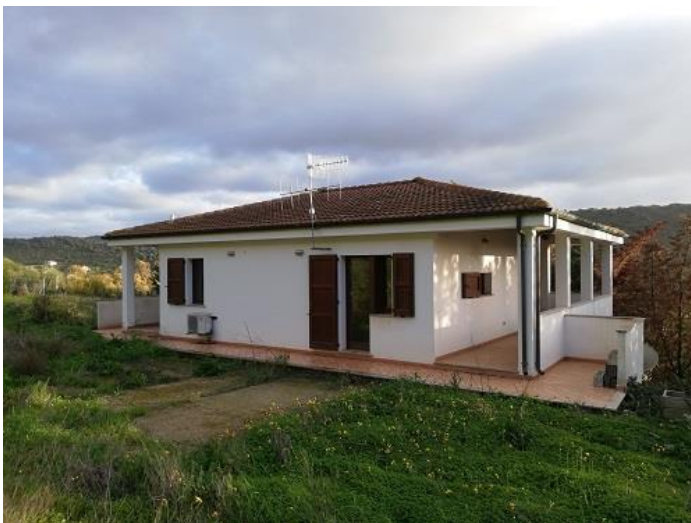
FOTO 9

◀ Retro

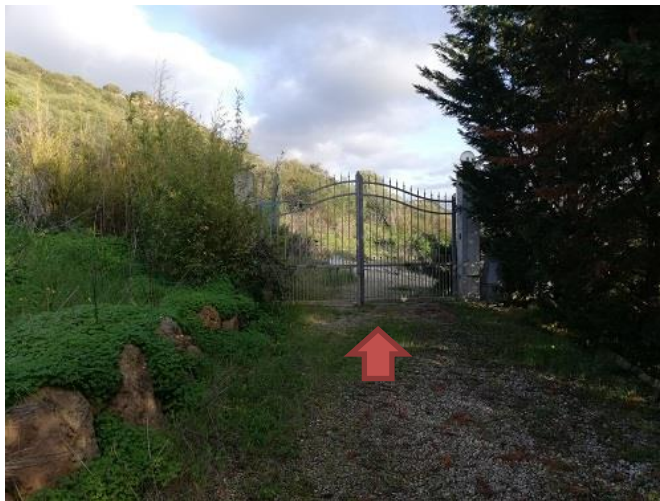
**FOTO 10**

◀ Ingresso  
proprietà  
Cancello  
metallico  
zincato

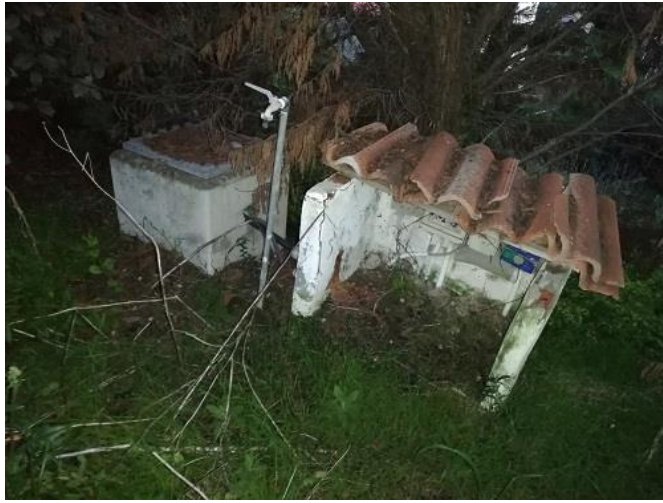
FOTO 26

◀ pozzo

14. Approvvigionamento idrico mediante pozzo artesiano di cui immagine 26 e accumulo in serbatoio in pvc, posto in adiacenza l'abitazione.
