TRIBUNALE DI AVELLINO
Sezione Esecuzioni Immobiliari

PROCEDURA DI ESECUZIONE IMMOBILIARE N. 97/2022 R.G.E.

CONSULENZA TECNICA ESTIMATIVA

Tecnico Incaricato
Geom. Nicolina Marena

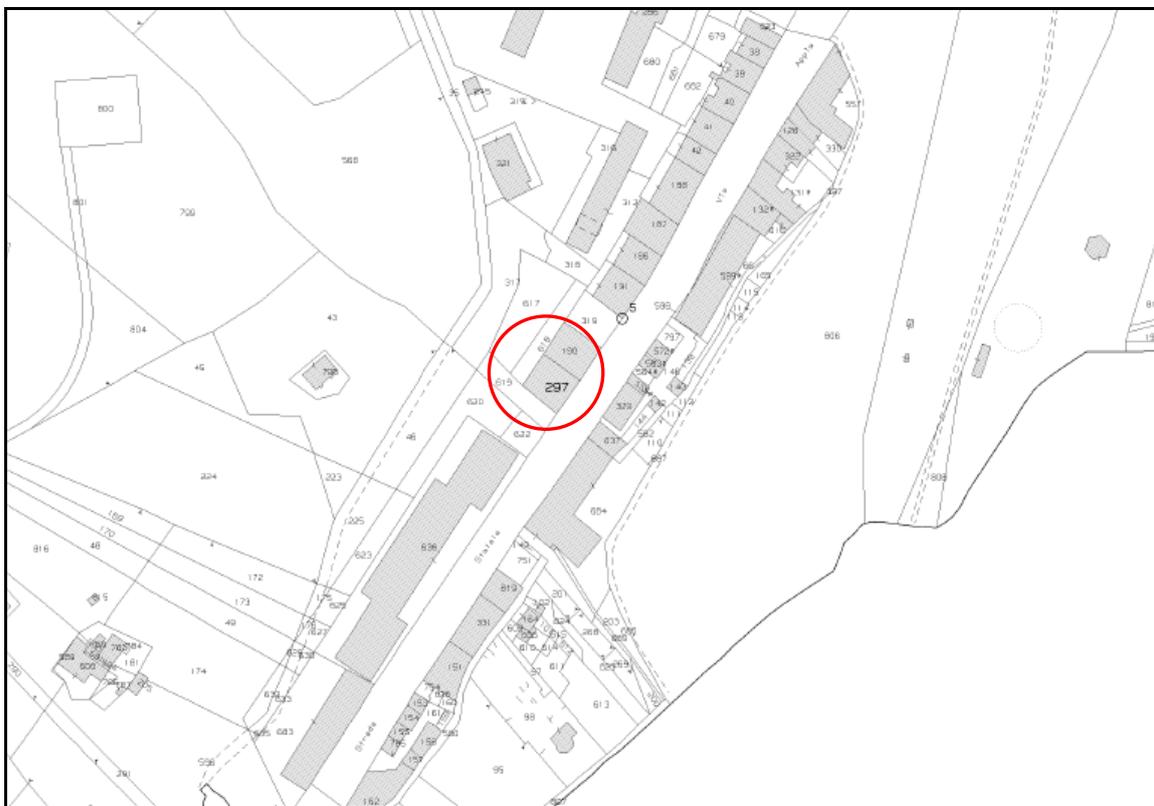
- Estratto di mappa catastale con individuazione del fabbricato comprendente l'immobile pignorato -

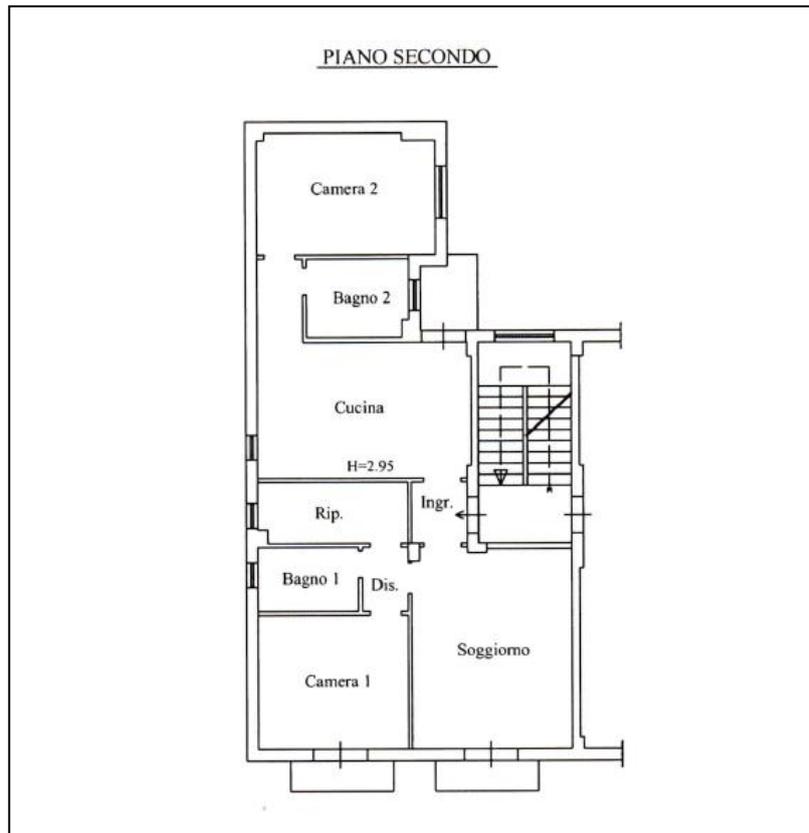
- Planimetria attuale dell'immobile -

Di seguito si riportano la planimetria dello stato di fatto dell'immobile - redatta a seguito dei rilievi svolti durante il sopralluogo del 16.11.2023 - e alcuni fotogrammi del cespite in esame; per immagini più esaustive si rimanda alla documentazione fotografica allegata (cfr. alleg. 6).

Sulla scorta dei rilievi effettuati e della planimetria redatta, la scrivente riporta nella tabella che segue le consistenze dell'unità abitativa in argomento.

Dal confronto tra i grafici allegati alla variante finale di assestamento e quanto rilevato in loco al momento del sopralluogo, sono state riscontrate le seguenti difformità:

- abolizione del locale ripostiglio previsto in progetto, la cui superficie è confluita in quella della cucina di cui appresso;
- riorganizzazione degli spazi interni: in luogo dello studio è stata realizzata la cucina e di conseguenza sono stati modificati gli impianti tecnologici; dove era prevista la cucina vi è un ripostiglio utilizzato anche come lavanderia; il vano adibito a pranzo è stato trasformato in camera.

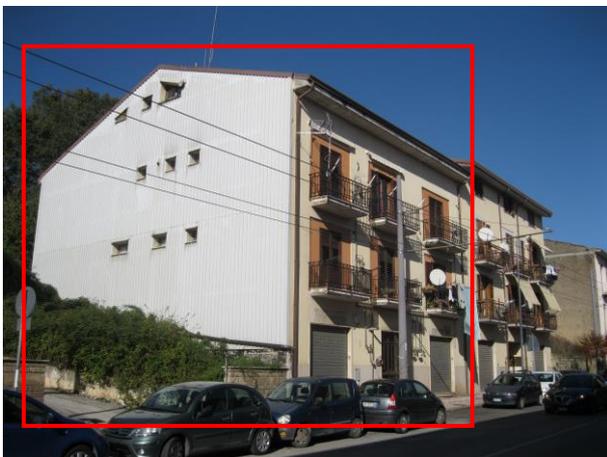
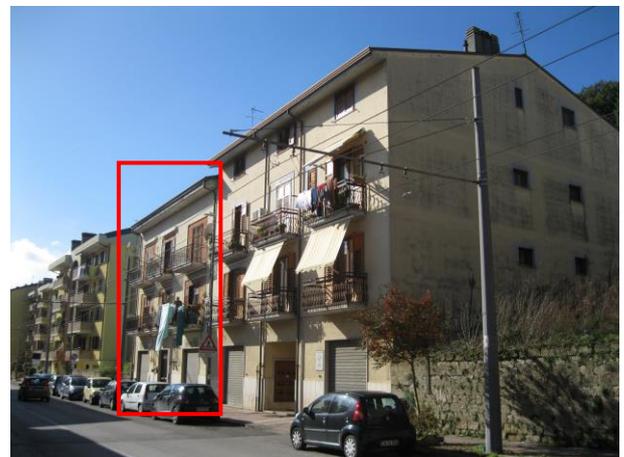
- Vista esterna del fabbricato in cui ha sede l'appartamento pignorato -

Il fabbricato, privo di ascensore, ha struttura portante in conglomerato cementizio armato; solai di piano e di copertura in latero-cemento con travetti precompressi; tetto a falde con sovrastante manto di copertura; facciate intonacate e tinteggiate, ad eccezione della facciata Ovest che è rivestita da pannelli sandwich isolanti. Le parti comuni dell'edificio, quali i cornicioni ed il portone di accesso necessitano di lavori di manutenzione, mentre i pavimenti e le pareti dell'androne, della gabbia scala e dei pianerottoli sono integri e in buono stato di conservazione.

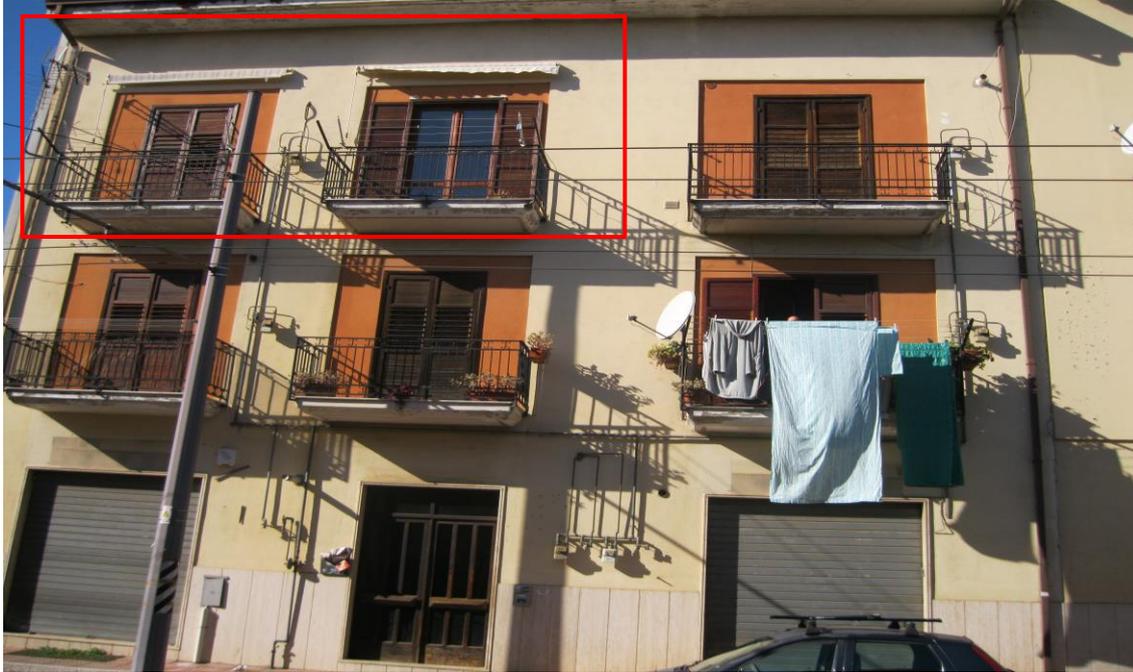
- Vista esterna del fabbricato, con individuazione dell'unità immobiliare oggetto di stima -

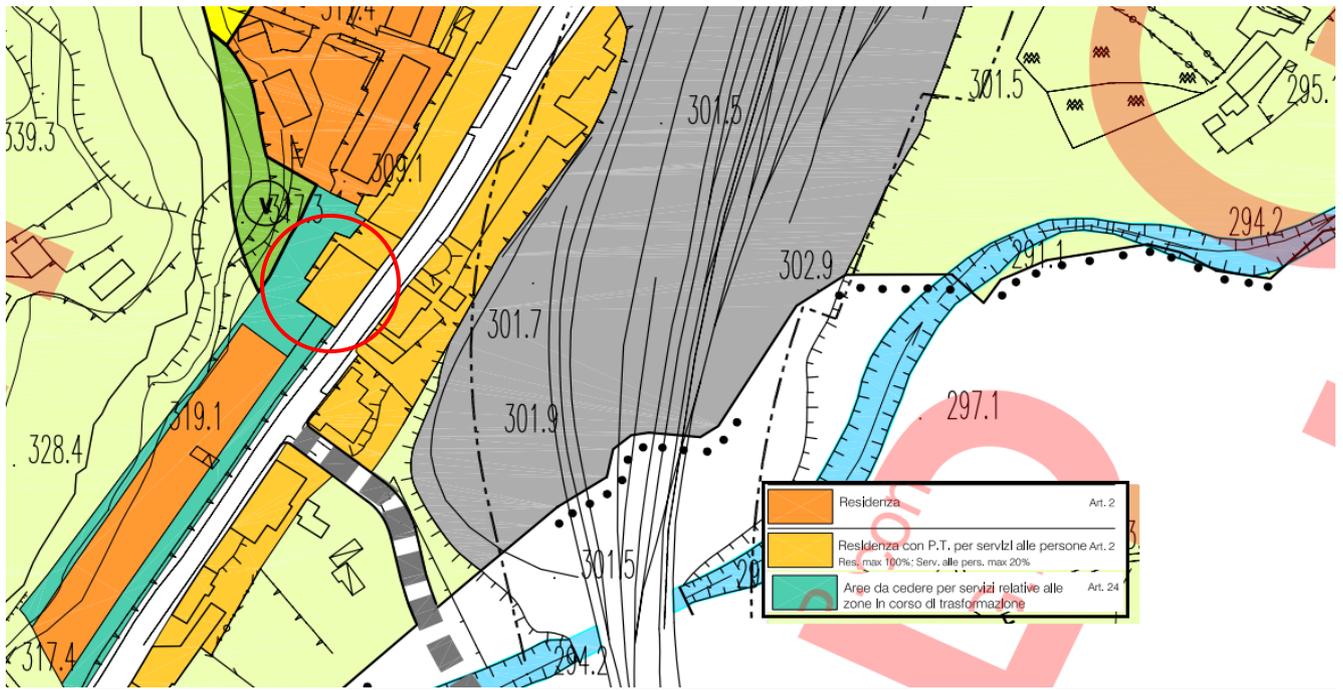
- Stralcio azzonamento P.U.C. Avellino (Tav. 2) con individuazione del fabbricato in cui ha sede l'immobile pignorato -

Il suolo occupato dal fabbricato in cui ha sede l'appartamento oggetto di procedura, distinto in catasto al foglio 18, p.lla 297 (ex p.lla 34), secondo quanto previsto dal P.U.C. vigente nel Comune di Avellino, approvato con D.P.G.P. n. 1 del 15.01.2008, pubblicato sul B.U.R.C. n. 4 del 28.01.2008, ricade prevalentemente in zona omogenea classificata "B3.5 - di impianto recente: Zona consolidata Residenziale, con indice di completamento $U_f = 1,0$ mq/mq e Aree di Rinnovo Urbano".
