Tribunale Civile di Salerno

RGE.N. 347/2018

CONSULENZA TECNICA DI UFFICIO

RELAZIONE DI STIMA

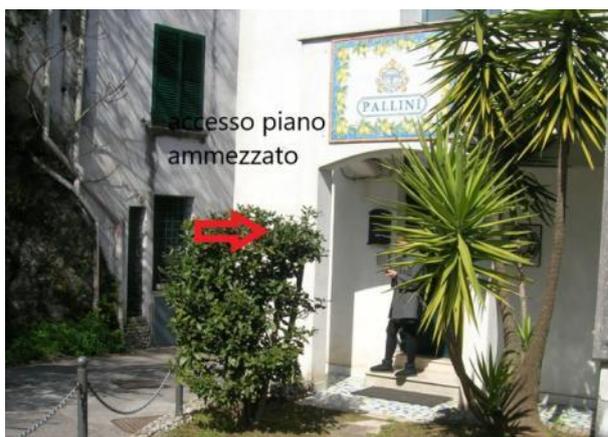
Foto n.1

- primo livello (unità sub.8), piano ammezzato, con accesso diretto dalla via Travertino, (foto n. 1), con antistante piccola corte esclusiva, (foto n. 2), adiacente la medesima strada, posto a quota + 60 cm circa rispetto al livello stradale; esso è costituito prevalentemente da un unico ambiente destinato a servizio e da pianerottolo da cui ha origine una scala (foto n. 3) che permette l'accesso al piano sottostante;
- secondo livello (unità sub.8), costituito da due porzioni autonome con accessi indipendenti.

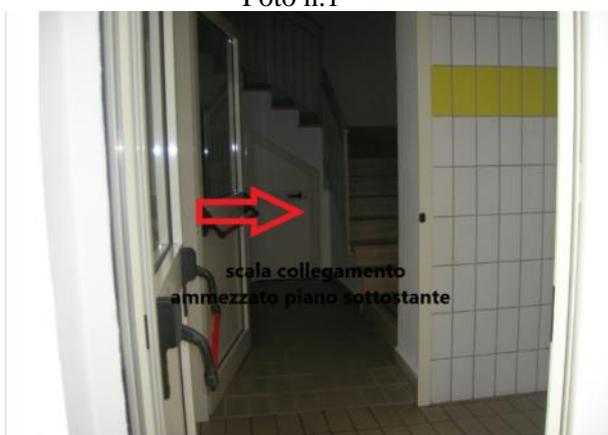
Foto n.3

Una prima parte posta a piano sotto-strada, a quota variabile tra - 1,00/-1,80 m circa, rispetto al livello stradale, a cui si accede sia dal piano ammezzato innanzi citato, sia da un accesso carrabile, (foto n.4), posto al di sotto di un esistente tunnel a copertura parziale della via Travertino; esso si presenta molto illuminato dai vani finestra con affaccio sul torrente Bonea, è costituito prevalentemente da ampi ambienti, destinato attualmente ad attività produttiva (produzione di limoncello), munito di servizi per il personale addetto alla lavorazione, di uffici per il personale amministrativo, laboratorio e deposito. Gli infissi si presentano di colore verde in alluminio anodizzato, la pavimentazione e i rivestimenti in gres porcellanato, rispettivamente di colore beige e bianco, le porte interne in legno tamburato e in PVC, mentre gli impianti tecnologici, sotto traccia, appaiono realizzati nel rispetto della normativa tecnica di settore.

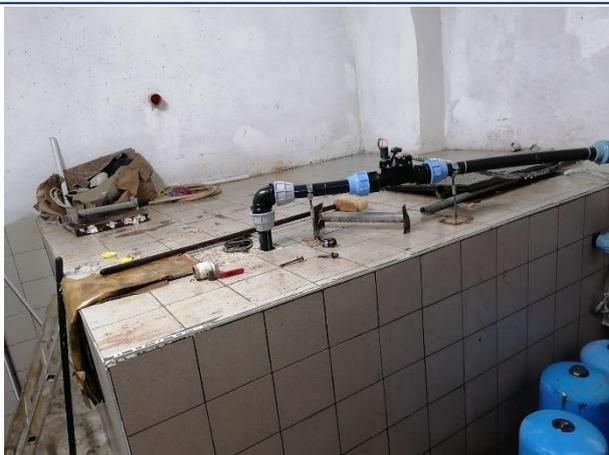
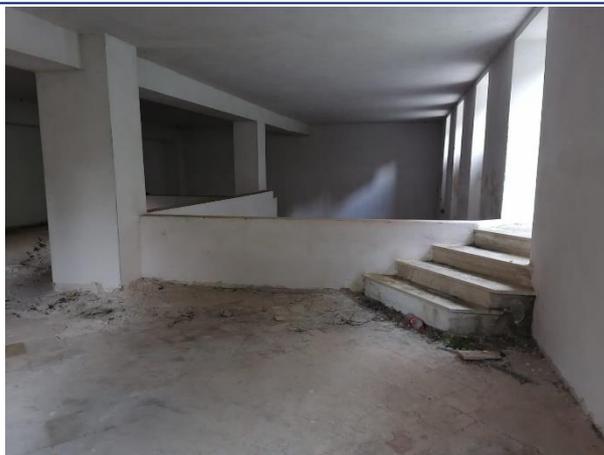
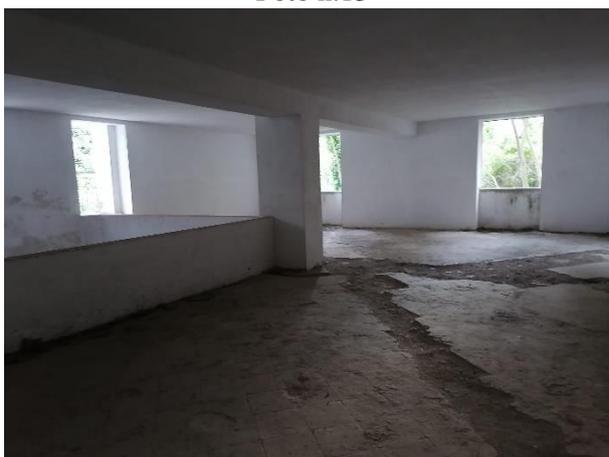
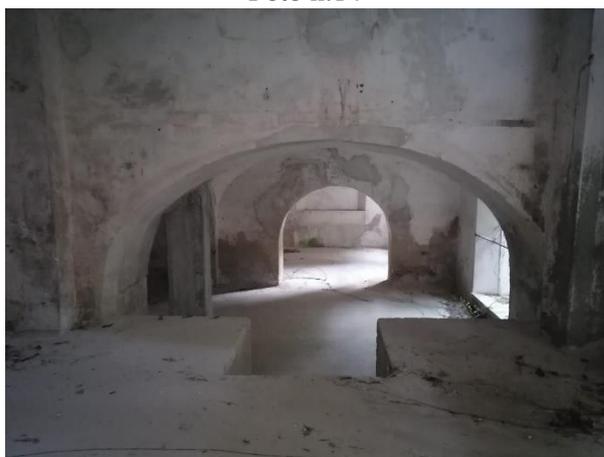
- quarto livello (unità sub.5), terzo piano sotto-strada, a cui si accede dal medesimo vano scala, ovvero, dall'area esterna, attraverso la rampa, ed il terrazzino posti sul versante Est. I locali si presentano allo stato grezzo, con pavimentazione in massetto cementizio, privi di intonaci e finiture, impiantistica, infissi (foto n.12-13-14-15-16).

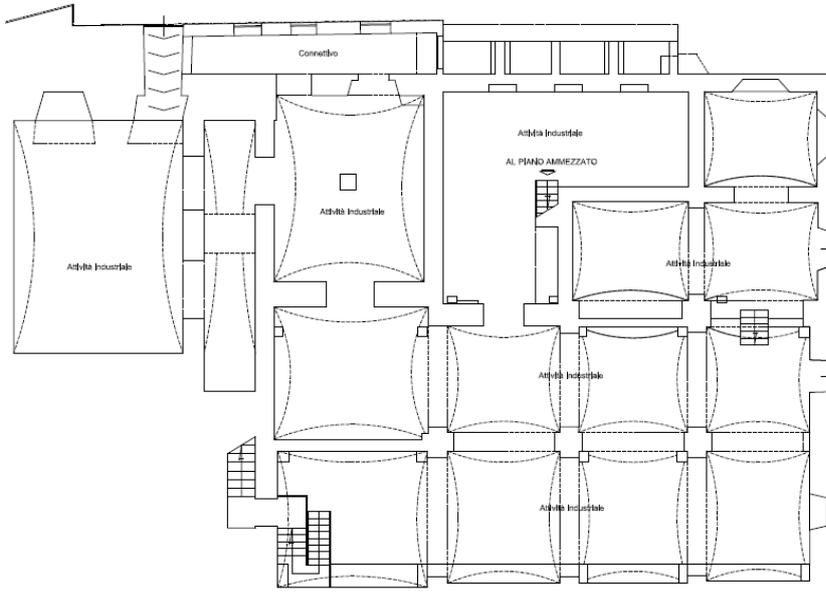
Secondo livello sottostrada

Con riferimento alle planimetrie di rilievo, nel seguito riportate in stralcio, la tabella seguente riepiloga le consistenze dei singoli impalcati, nonché la superficie commerciale complessiva, computata, a mezzo opportuni coefficienti di ragguaglio, in relazione alla specifica destinazione d'uso, in ottemperanza di quanto disposto dal D.P.R. 23 marzo 1998, n. 138.

FG. 5 mapp. 403 sub.5

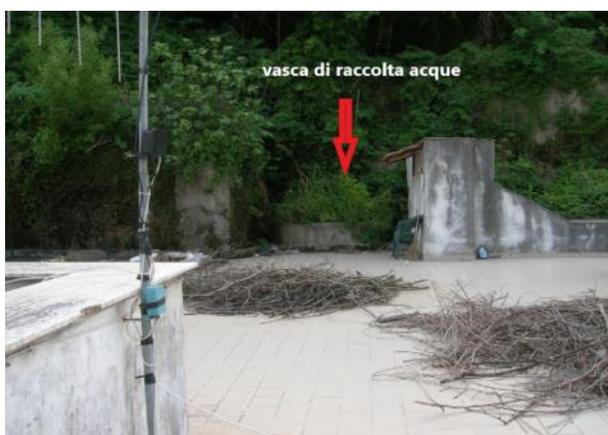
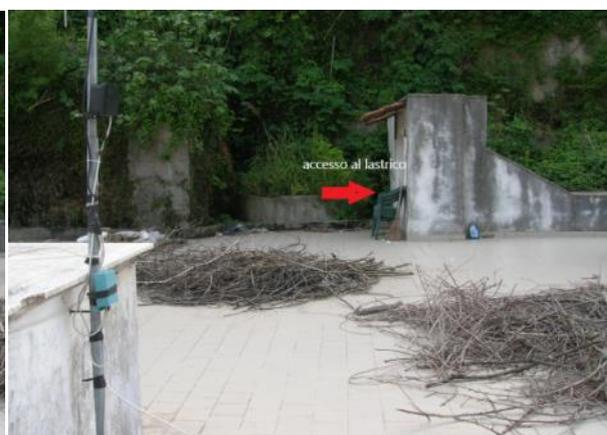
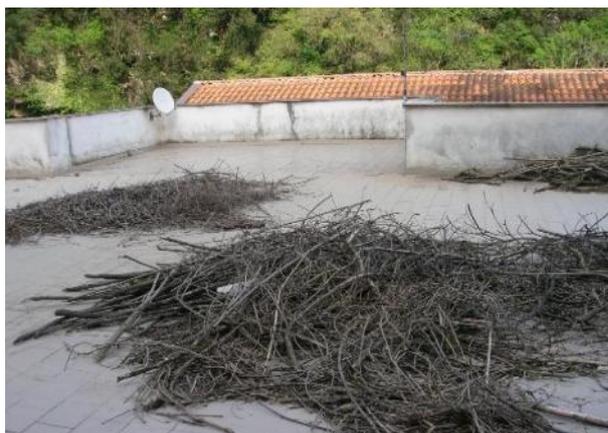
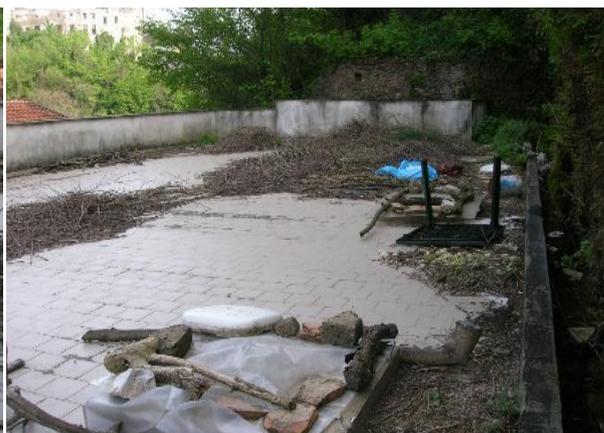
Sullo stesso, come rilevabile dall’allegata documentazione fotografica, è ubicata una vasca di raccolta delle acque, avente esclusiva funzione ornamentale; il cespite si presenta con uno scarso grado di manutenzione e in un evidente stato di abbandono.

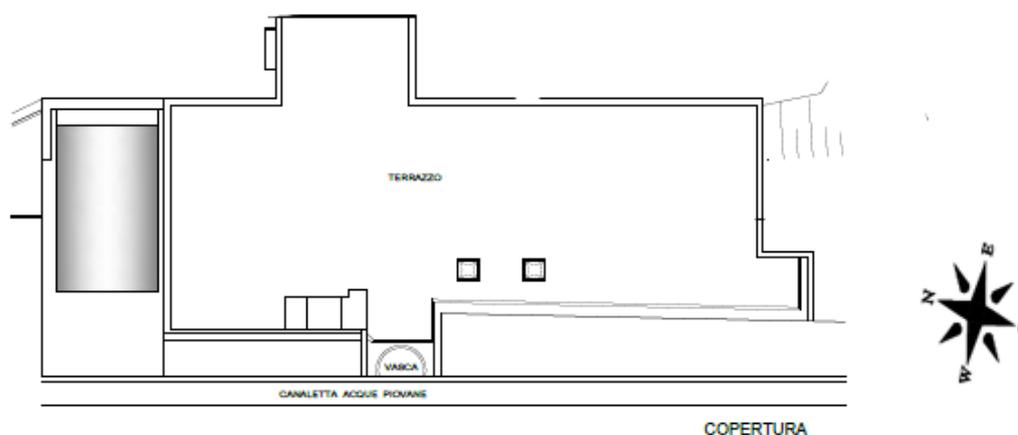
Lastrico solare (Piano Secondo)

Con riferimento alle planimetrie di rilievo, nel seguito riportate in stralcio, la tabella seguente riepiloga le consistenze commerciale complessiva, computata, a mezzo opportuni coefficienti di ragguaglio, in relazione alla specifica destinazione d'uso, in ottemperanza di quanto disposto dal D.P.R. 23 marzo 1998, n. 138.

$$S.C. = 10\% (335,00 \text{ mq}) + 30\% (25,00 \text{ mq}) = 41\text{mq}$$

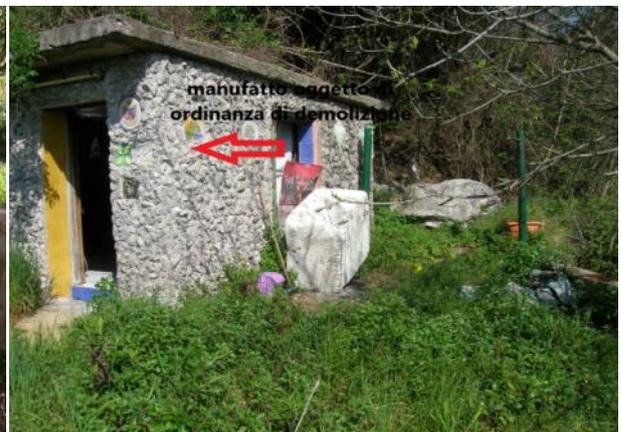
Foto n.26

Nel corso del sopralluogo, si è rilevata la presenza di un manufatto, posizionato a nord del descritto appezzamento, (foto n.26); da accertamenti eseguiti presso l'Ufficio Tecnico Comunale è emerso che, il detto manufatto è stato oggetto di avvio di procedimento ex legge 241/90, in quanto realizzato in assenza di titolo autorizzativo.

Nei successivi accessi, presso l'Ufficio Tecnico Comunale, è stata reperita comunicazione di fine lavori, prot. n.8582 del 02/07/2019, inerenti ai lavori di demolizione del descritto manufatto, a chiusura dell'istanza di demolizione avente prot. n.6575 del 24/05/2019.
