**TRIBUNALE CIVILE DI NAPOLI
ESECUZIONI IMMOBILIARI**

RELAZIONE DI CONSULENZA TECNICA D'UFFICIO

R.G.: 636/2013

ABITAZIONE IN AFRAGOLA (NA)
 TRAVERSA I DI VIA S.GIORGIO N°
 11 DI PROPRIETA' DI FIORE V. -
 CAPUTO F.

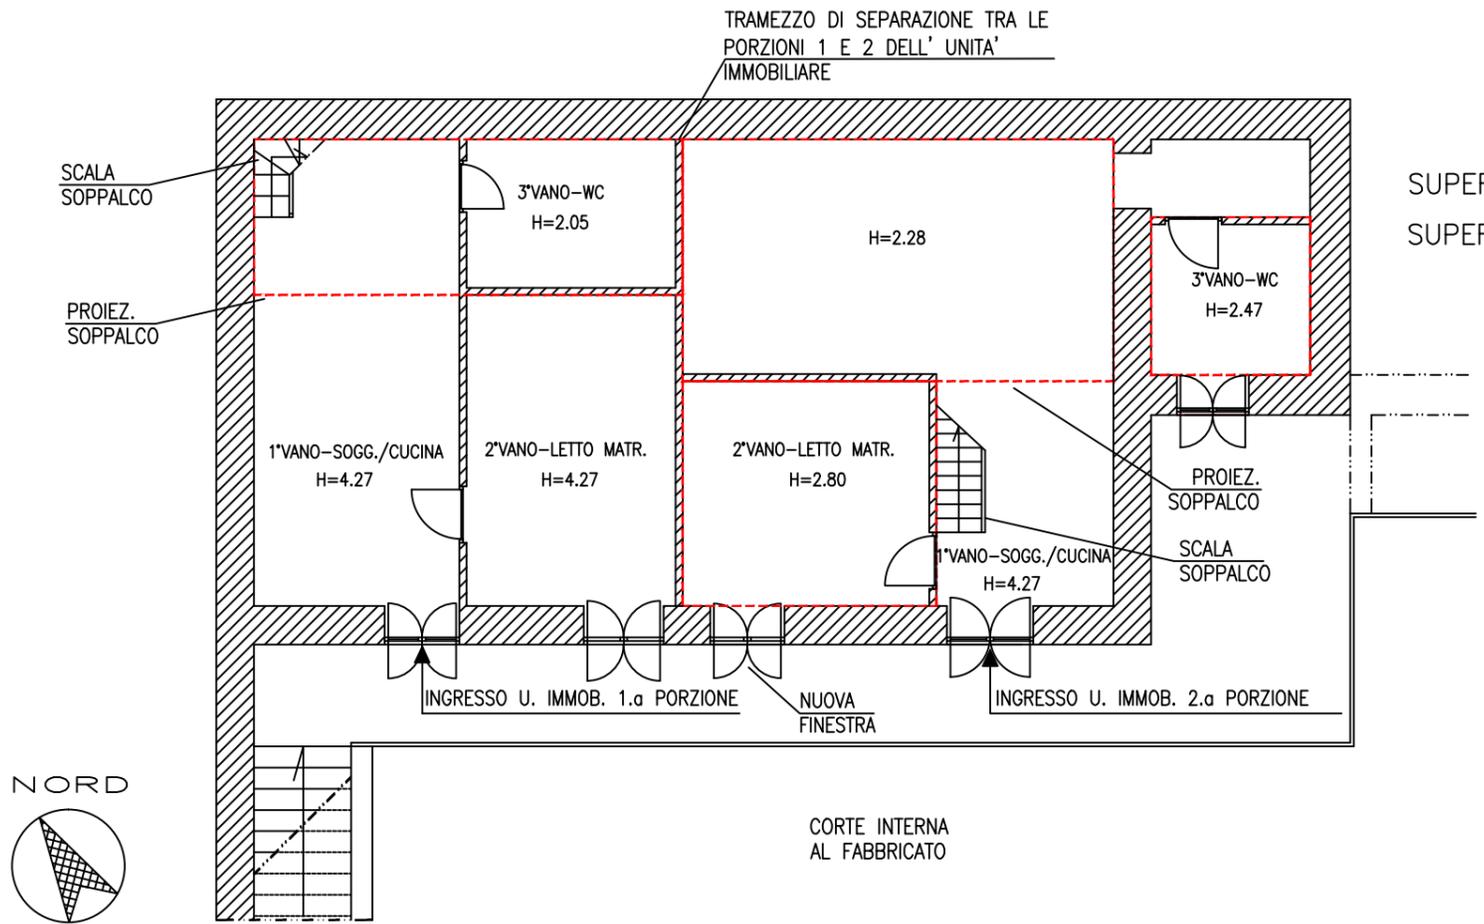
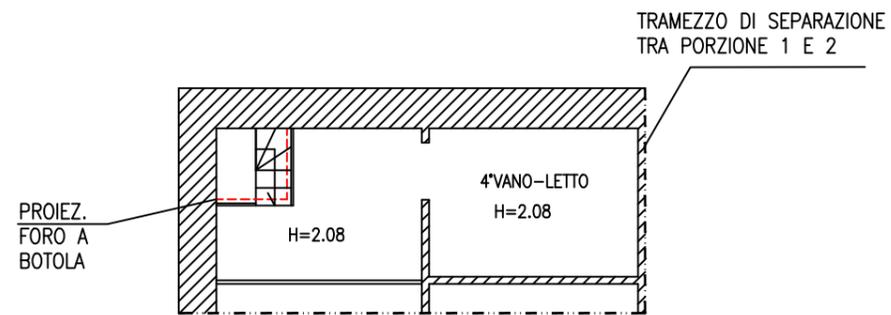
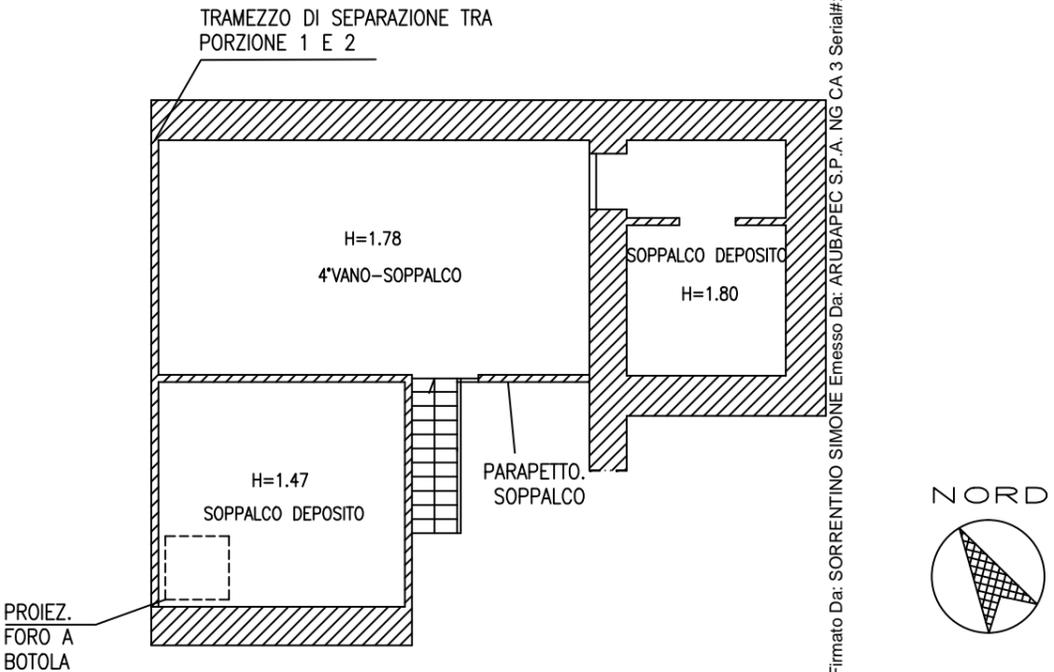
Dal confronto tra la planimetria di rilievo e quella catastale allegata alla presente relazione si evince che la distribuzione (suddivisione) interna degli ambienti è **mutata**.

SUPERFICIE UTILE U. IMMOBILIARE= MQ. 170
 SUPERFICIE BALCONI U. IMMOBILIARE= MQ. 17.70

SOPPALCO PORZIONE 1

SOPPALCHI PORZIONE 2

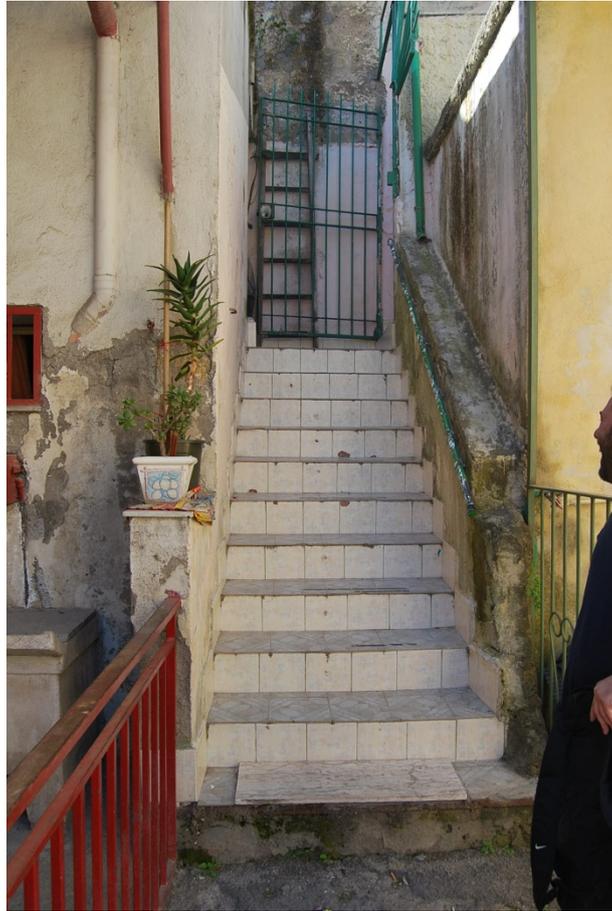
Dal portone d'ingresso al civico n°11 della Traversa I di Via S.Giorgio, oltrepassando un androne d'ingresso carrabile, scoperto, si accede alla corte interna al fabbricato da qui percorrendo una scala ad un rampante si arriva al ballatoio sul quale si apre la porta-finestra esterna in ferro di accesso all'abitazione. Oltrepassata quest'ultima, ci troviamo sul balcone, pertinente all'immobile lato corte interna, sul quale si aprono due finestre ed una porta finestra di accesso all'immobile. Il suddetto balcone è coperto da una pensilina in eternit in pessimo stato di conservazione. (cfr. foto n°1-2-5)

FOTO 1 – SCALA DI ACCESSO ALL' UNITA' IMMOBILIARE

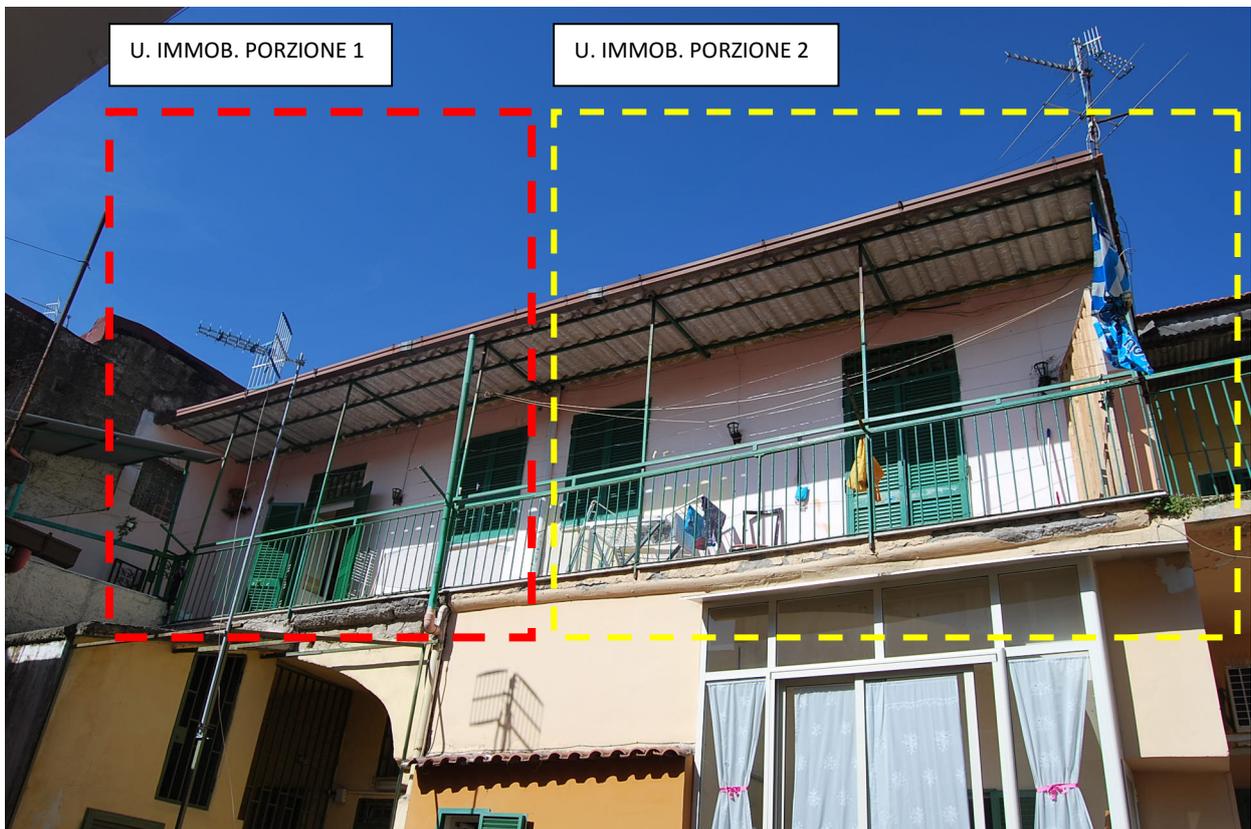
Ad essa vi si accede dalla porta finestra, corredata d'infisso a due ante in alluminio preverniciato di colore bianco e persiana esterna in ferro di colore verde, che si aprono sul balcone lato corte interna. I solai di calpestio e copertura sono in latero-cemento. L'altezza complessiva è di 4,25 m mentre sotto la zona soppalcata, è di 2,28 m. Dalla prima stanza, soggiorno cucina, attraverso una scala di legno con pedate di ferro, posta di fronte all'ingresso si accede al soppalco in muratura senza alcuna finestra né areazione. Il tutto in mediocre stato di conservazione, le pareti verticali, rivestite in parte con parato, ed in parte attintate, con pittura lavabile di colore bianco giallo oca, il pavimento è con piastrelle in monocottura 31.5cm x 31,5 cm. Il tutto in discreto stato di conservazione. (cfr. foto n°2-10-11-12-14)

FOTO 2 – PROSPETTO DELL' UNITA' IMMOBILIARE

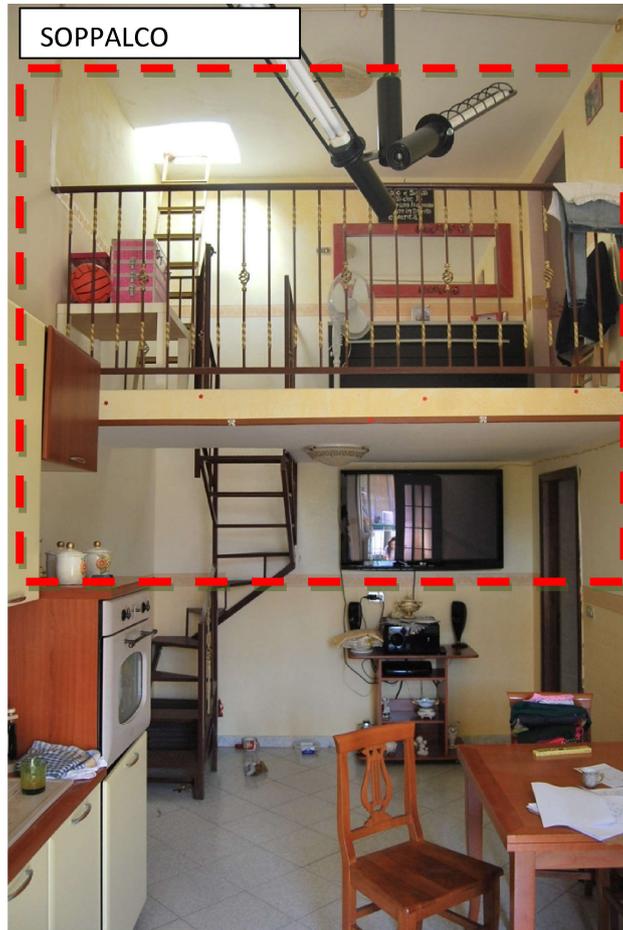
Dalla prima camera soggiorno cucina, pavimentata anch'essa con piastrelle in monocottura 31.5 cm x 31,5cm. e con pareti rivestite con parato, altezza boiserie e pittura lavabile di colore bianco vi si accede prima alla stanza da letto posta sulla destra rispetto all'ingresso ed in fondo a destra al bagno. (cfr. foto n°3-4-6)

FOTO 3 – SOGGIORNO CUCINA U. IMMOBILIARE PORZIONE 1

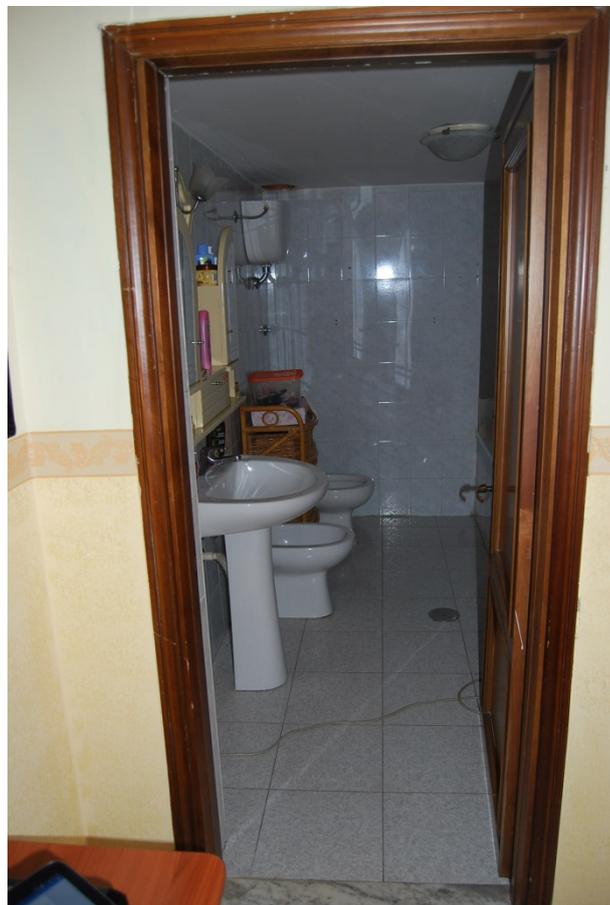
Come detto in precedenza dal primo ambiente soggiorno cucina, si accede al bagno, ubicato sulla parete di fondo a destra. Esso è rialzato di cm.10 rispetto alla quota del soggiorno è pavimentato con piastrelle in monocottura 31.5 cm x 31,5 cm ed è rivestito a tutta altezza con piastrelle in monocottura 20cm x 25 cm, l'altezza è di 2,05m. Il tutto in mediocre stato di conservazione

FOTO 4 – BAGNO U. IMMOBILIARE PORZIONE 1

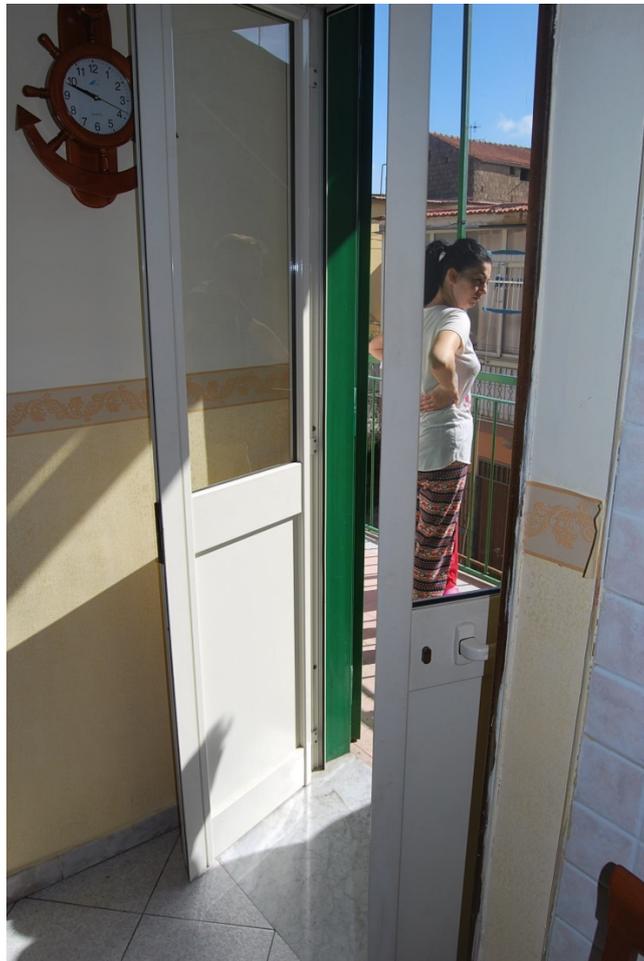
La prima porzione di unità immobiliare è composta da 2 (due) stanze, un bagno, ed un soppalco su cui vi è una seconda stanza da letto senza finestra. All'unità immobiliare vi si accede dalla suddetta porta finestra, corredata d'infisso a due ante in alluminio preverniciato di colore bianco e persiana esterna in ferro di colore verde, che si aprono sul balcone lato corte interna. I solai di calpestio e copertura sono in latero-cemento. L'altezza complessiva è di 4,25 m mentre sotto la zona soppalcata, è di 2,05 m. Dalla prima stanza, soggiorno cucina, attraverso una scala in ferro, posta nell'angolo a sinistra rispetto all'ingresso si accede al soppalco in muratura, attraverso il quale si raggiunge la terza stanza da letto senza alcuna finestra né areazione Il tutto in discreto stato di conservazione, le pareti verticali, rivestite con parato, altezza boiserie ed il pavimento, realizzato con piastrelle in monocottura 31.5 cm x 31,5 cm. (cfr. foto n°2-3-5-7-8-10-13-14-16)

FOTO 5 – PARTICOLARE INGRESSO U. IMMOBILIARE PORZIONE 1

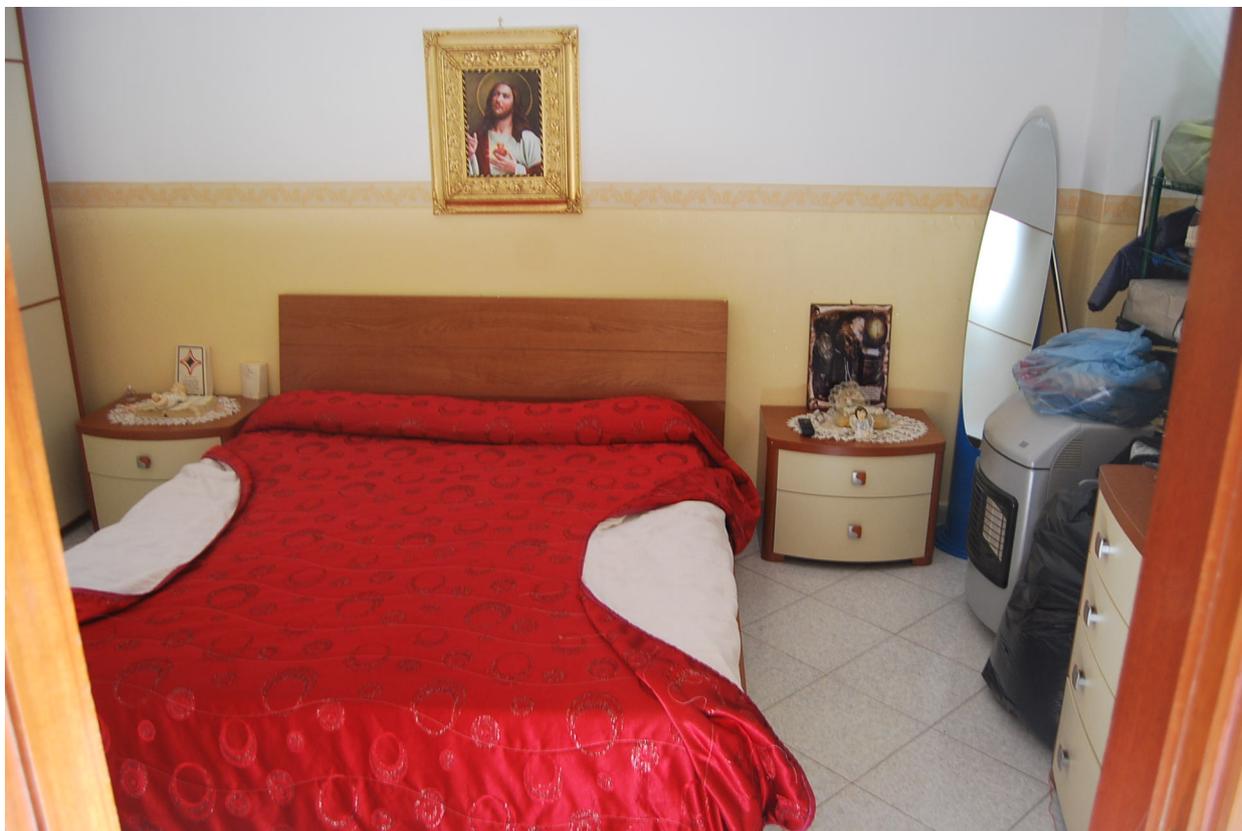
La stanza da letto è pavimentata anch'essa con piastrelle in monocottura 31.5 cm x 31,5 cm, le pareti sono attintate con pittura lavabile di colore bianco, essa è dotata di finestra a doppio battente, in alluminio preverniciato di colore bianco e persiana esterna in ferro di colore verde. L'altezza complessiva è di 4,25 m. Il tutto in mediocre stato di conservazione

FOTO 6 – CAMERA DA LETTO MATRIMONIALE U. IMMOBILIARE PORZIONE 1

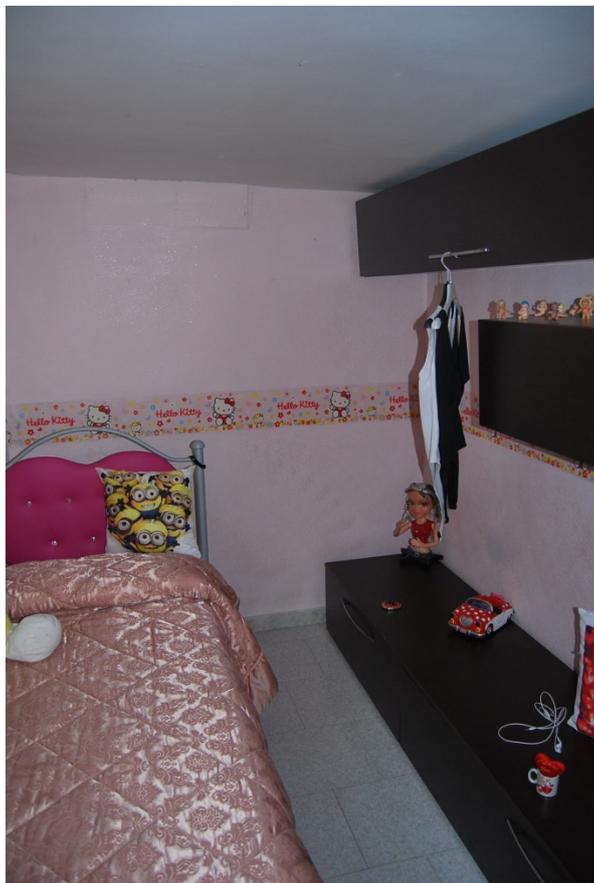
Dal soppalco si accede alla piccola terza stanza da letto, essa è pavimentata con piastrelle in monocottura 31.5 cm x 31,5 cm, le pareti sono rivestite con parato di colore rosa, il soffitto è attintato con pittura lavabile di colore bianco. L'altezza è di 2,08 m. Il tutto in mediocre stato di conservazione.

FOTO 7 – CAMERA DA LETTO SOPPALCO U. IMMOBILIARE PORZIONE 1

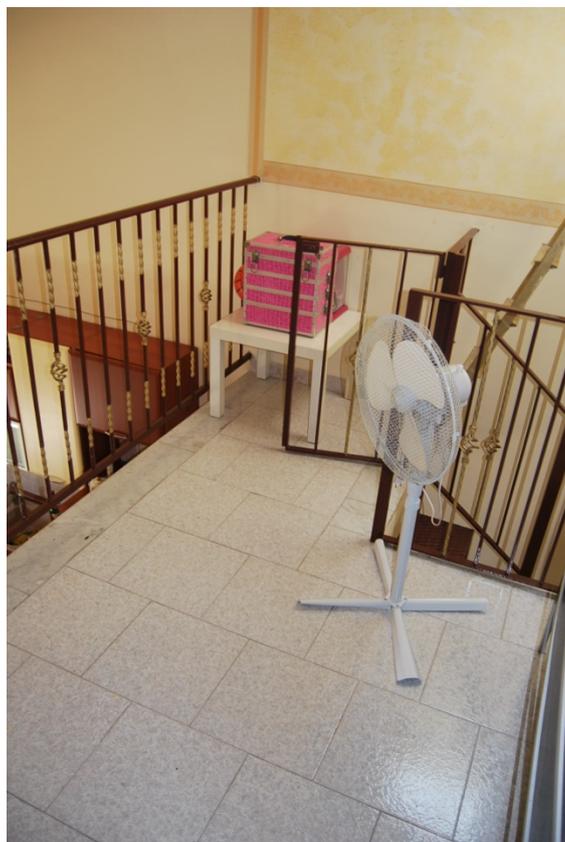
Come già anticipato in precedenza dal soggiorno cucina, attraverso una scala in ferro posta in fondo all'ambiente sul lato sinistro si accede alla zona soppalcata che affaccia attraverso una balaustra in ferro sulla cucina/soggiorno. Il pavimento è con piastrelle in monocottura 31.5 cm x 31,5cm, le pareti sono rivestite con parato, mentre il soffitto su tutto l'ambiente è attintato con pittura lavabile di colore bianco. E' presente altresì una buca a soffitto di dimensioni 1,00 m x 1,00 m, a botola dalla quale per mezzo di una scala a pioli si accede alla copertura. L'altezza è di 2,08 m. Il tutto in mediocre stato di conservazione.

FOTO 8 PARTICOLARE SCALA SOPPALCO U. IMMOBILIARE PORZIONE 1

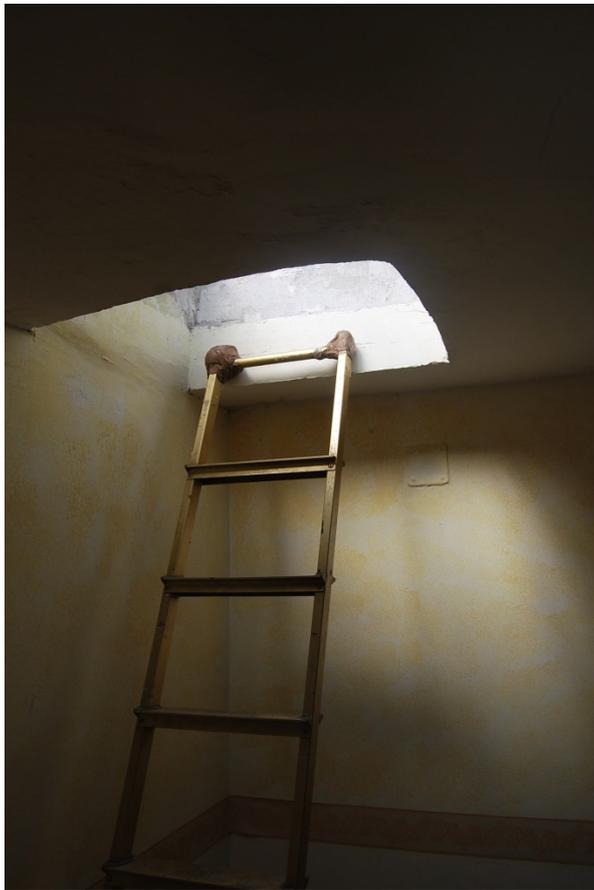
FOTO 9 PARTICOLARE BOTOLA SOPPALCO U. IMMOBILIARE PORZIONE 1

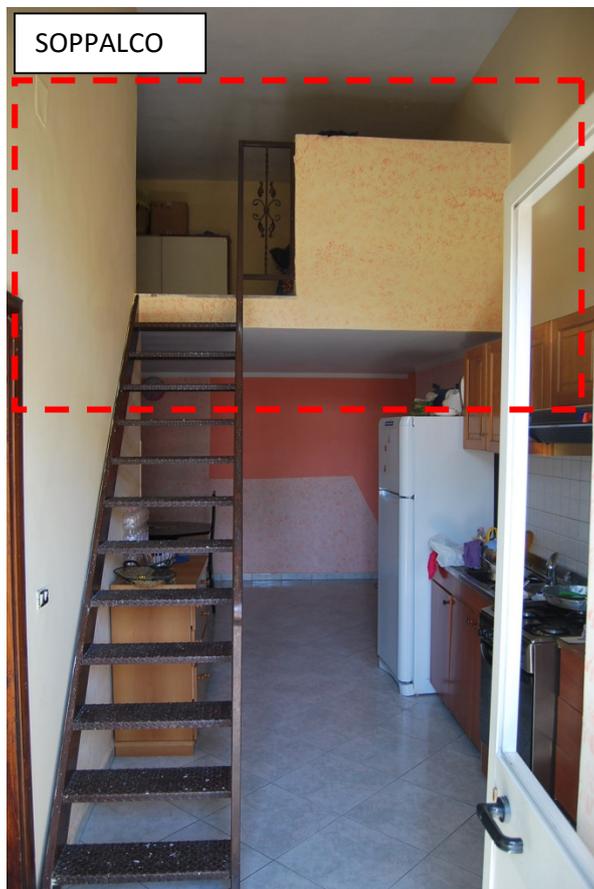
Dalla prima camera soggiorno cucina, pavimentata anch'essa con piastrelle in monocottura 31.5 cm x 31,5cm. e con pareti rivestite in parte con parato ed in parte attintate, con pittura lavabile di colore bianco rosa e giallo oca si accede prima alla camera da letto posta sulla sinistra rispetto all'ingresso ed in fondo a destra al bagno. Il tutto in mediocre stato di conservazione. (cfr. foto n° 10-12-13)

FOTO 10 PARTICOLARE INGRESSO E SCALA SOPPALCO U. IMMOBILIARE PORZIONE 2

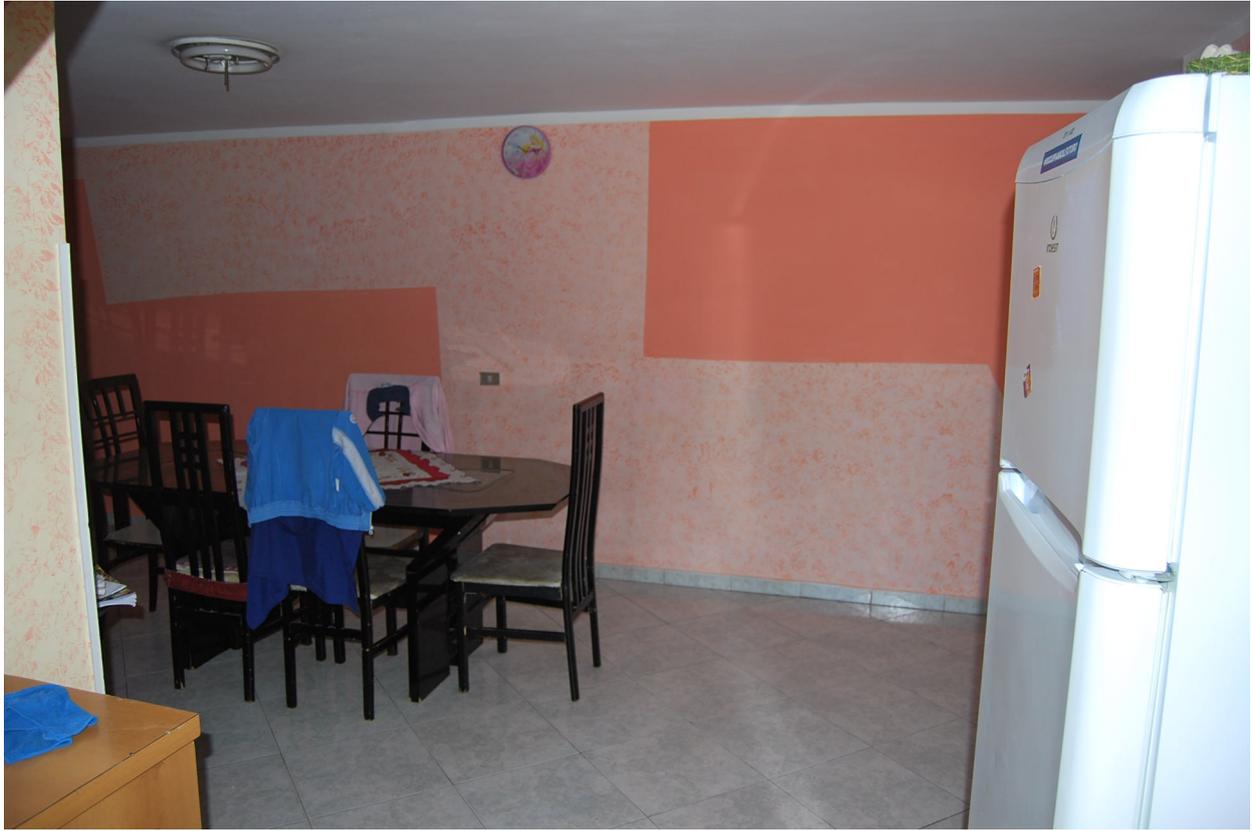
FOTO 11 PARTICOLARE SOGGIORNO/CUCINA U. IMMOBILIARE PORZIONE 2

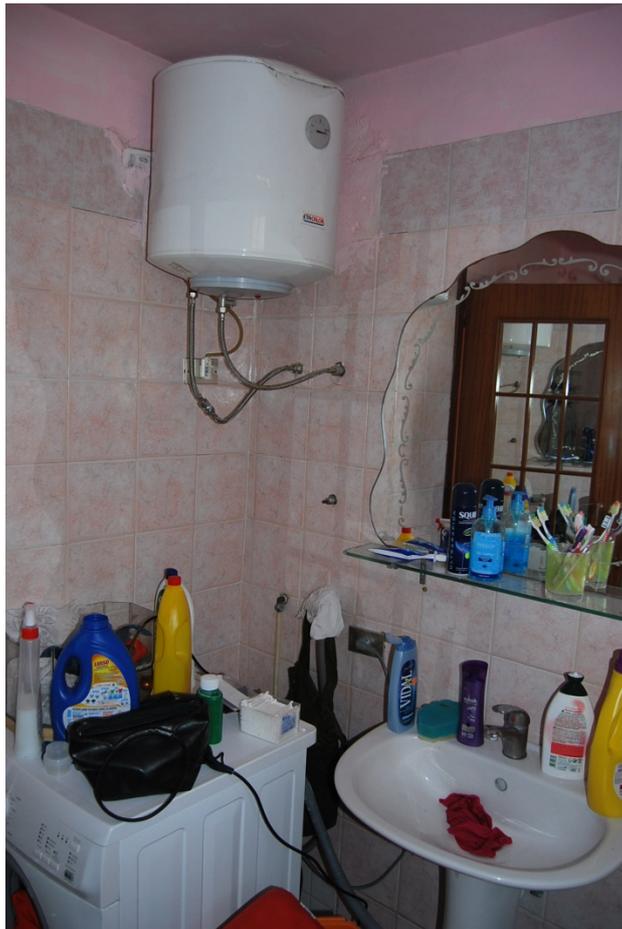
FOTO 12 BAGNO U. IMMOBILIARE PORZIONE 2

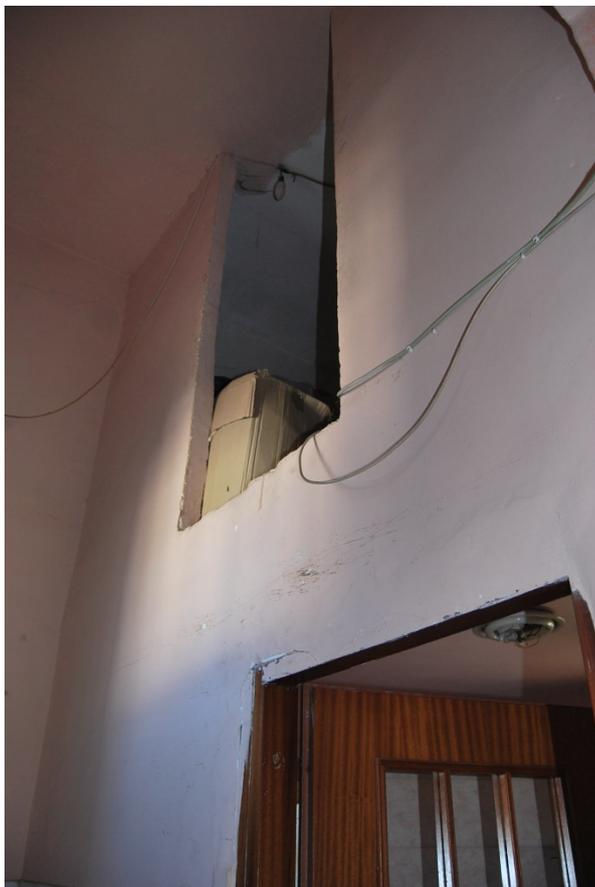
Infine dal disimpegno si accede al bagno pavimentato e rivestito con piastrelle in monocottura 20 x 20 cm, di colore rosa, l'altezza è di 2,30m. **Anche qui è presente una zona soppalcata con altezza di 1,98 m circa alla quale si accede da una bucatina posta al di sopra della porta del bagno. Detta zona soppalcata è adibita a deposito.** Il tutto in mediocre stato di conservazione.

FOTO 13 PARTICOLARE SOPPALCO BAGNO U. IMMOBILIARE PORZIONE 2

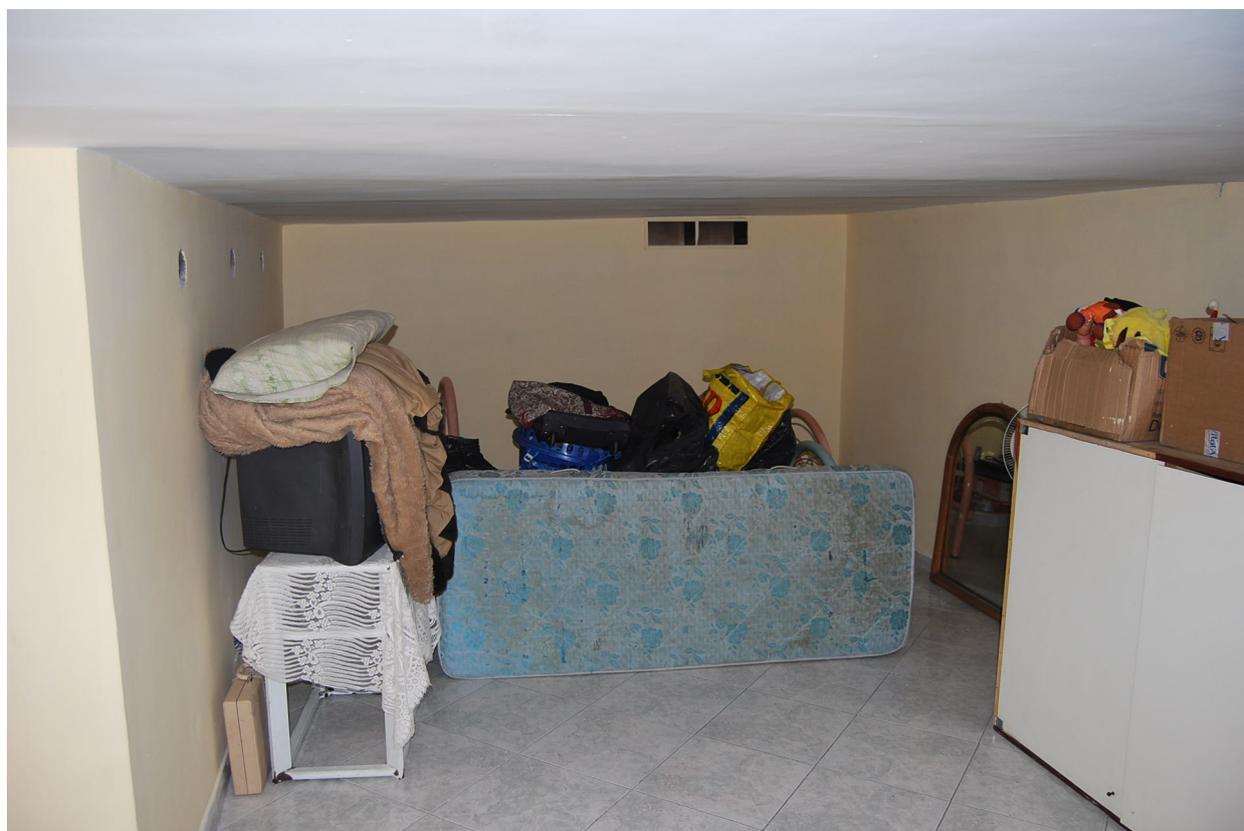
FOTO 14 PARTICOLARE SOPPALCO CUC./SOGG. U. IMMOBILIARE PORZIONE 2

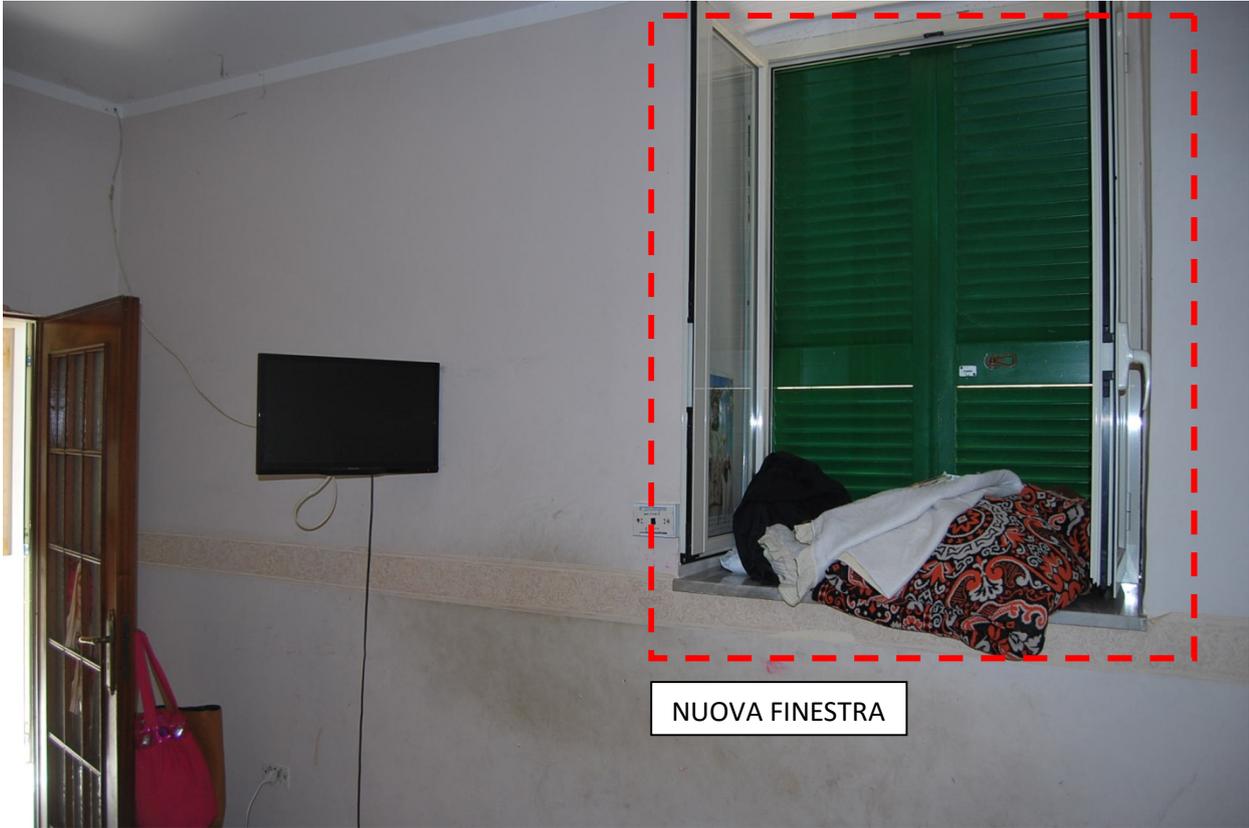
Anche qui è presente una zona soppalcata con altezza di 1,48 m circa alla quale si accede da una bucatina quadrata, a botola, di dimensioni 1,00 x 1,00 circa. La camera presenta un'ulteriore difformità rispetto alla planimetria catastale ed ai grafici allegati alla relazione del geom. Esposito Salvatore per la presenza della finestra che verosimilmente non esisteva in precedenza. (cfr. foto n° 15)

FOTO 15 PARTICOLARE NUOVA FINESTRA LETTO U. IMMOBILIARE PORZIONE 2

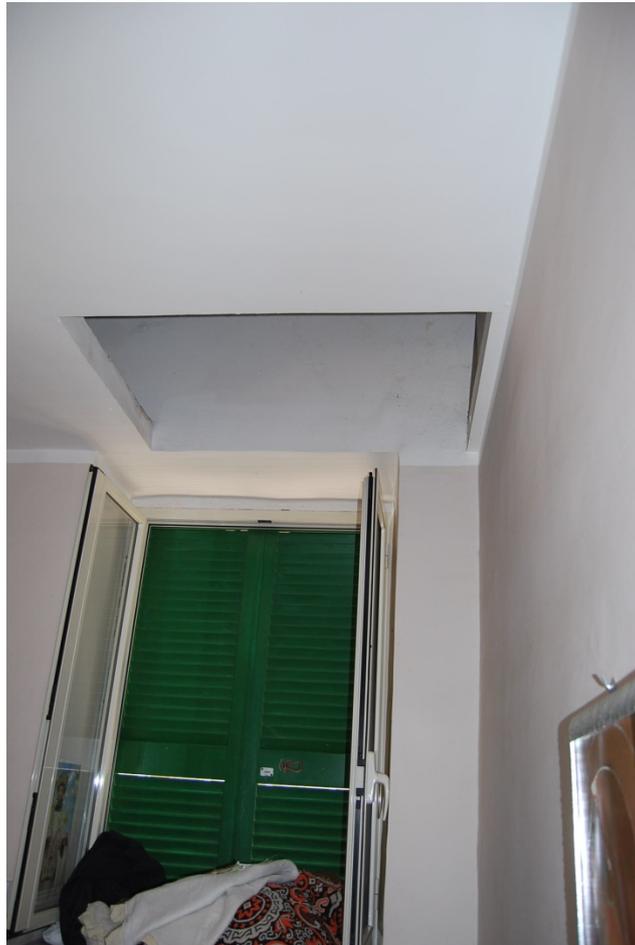
FOTO 16 PARTICOLARE BOTOLA SOPP./DEP. LETTO U. IMMOBILIARE PORZIONE 2
