TRIBUNALE ORDINARIO - URBINO

CONSULENZA ESTIMATIVA GIUDIZIARIA

del 06/02/2023

Albergo Ristorante con annessa Zona Ricreativa a FOSSOMBRONE Via Parrocchia Cattedrale 124 (ex. n.79), della superficie COMMERCIALE PONDERATA di **2.481,40** mq per la quota di 1/1 di piena proprietà [REDACTED]

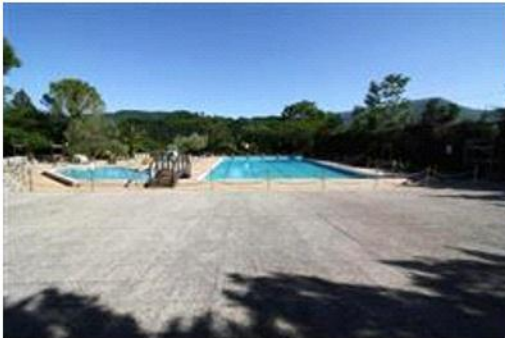
*Piscine*

Si compone di due invasi, il principale di forma rettangolare ha dimensioni importanti circa 12x27 con

altezza dell'acqua pari a m. 1.50, il secondo collegato al principale con un piccolo diaframma sormontato da un ponticello in legno ha un forma irregolare ed una superficie di circa mq. 60 ed un'altezza dell'acqua di 70 cm., adatta per i bambini, quest'ultimo vaso è provvisto di idromassaggio.

L'invaso è realizzato con pannelli in acciaio, posati ed ancorati su platea di fondazione in calcestruzzo armato, impermeabilizzazione con teli in pvc, "lainer" di colore chiaro.

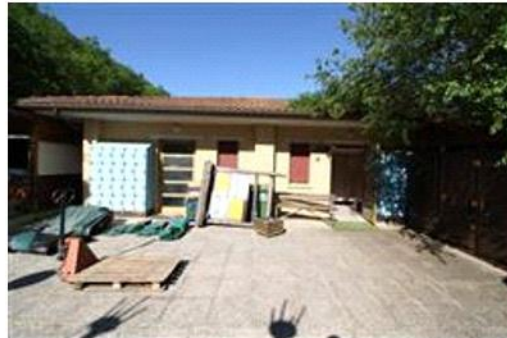
*Spogliatoi*

Nell'area a ridosso della Piscina e collegata direttamente ad essa, è stato realizzato un volume importante disposto su due piani, Piano Terra ed Interrato. Al piano terra con una superficie commerciale di circa 95 mq. si trovano gli spogliatoi con docce e bagni, suddivisi per Uomini e donne, completano la struttura altri bagni e spogliatoi e una stanza di primo soccorso. Al piano Interrato invece si trova un Garage, Magazzino, con una superficie commerciale di circa 150 mq.

La struttura al piano Interrato è in Muratura di Cls, e solaio in latero cemento e si presenta non rifinita internamente. La parte al piano terra ha una struttura in pilastri e travi di cemento armato, solaio in latero cemento, tamponamento in laterizio, con cortina esterna in mattoni a faccia vista del tipo industriale, la stessa finitura e materiale della struttura Albergo-Ristorante. Internamente risulta completamente rifinita, con una buona distribuzione degli spazi, funzionale all'uso e ben manotenuata.

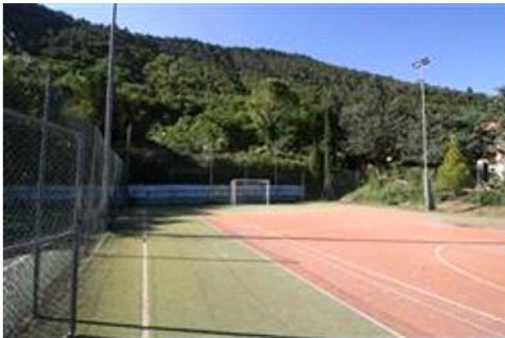
*Campi Polivalenti*

Si tratta di superfici attrezzate per lo svolgimento di sport a livello amatoriale ed occasionale, nel nostro caso di due campi, uno specifico per il calcetto ed un altro tennis e calcetto. il fondo è in erba sintetica. Il fondo risulta ancora ben conservato ed utilizzabile. Sono provvisti di linee di demarcazione ben visibili adatte a svolgere le varie attività. Sono ambedue recintati con rete metallica alta e funzionale al gioco prefisso. le dimensioni sono regolari. Lo stato di manutenzione risulta discreto.
