TRIBUNALE ORDINARIO DI COSENZA

Procedimento esecutivo n. 125/2016

PERIZIA ESTIMATIVA IMMOBILIARE

**Proprietà in Casali del Manco già Casole Bruzio (CS),
Via San Marco**

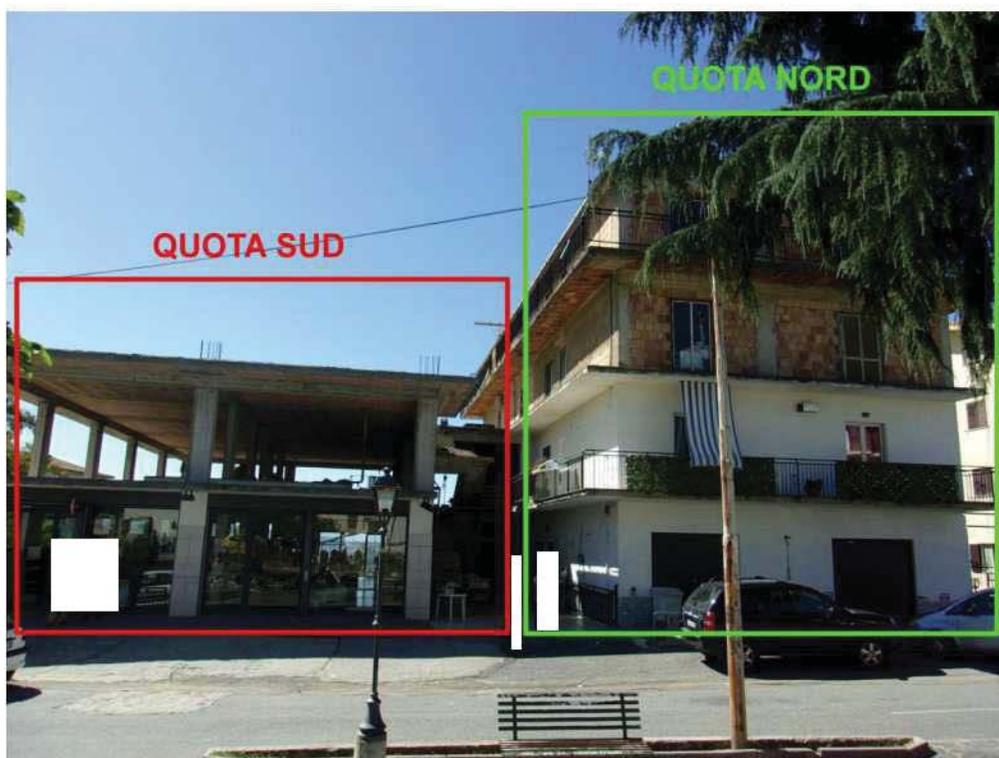
Foto 1. Prospetto frontale, lato nord/est Via San Marco.

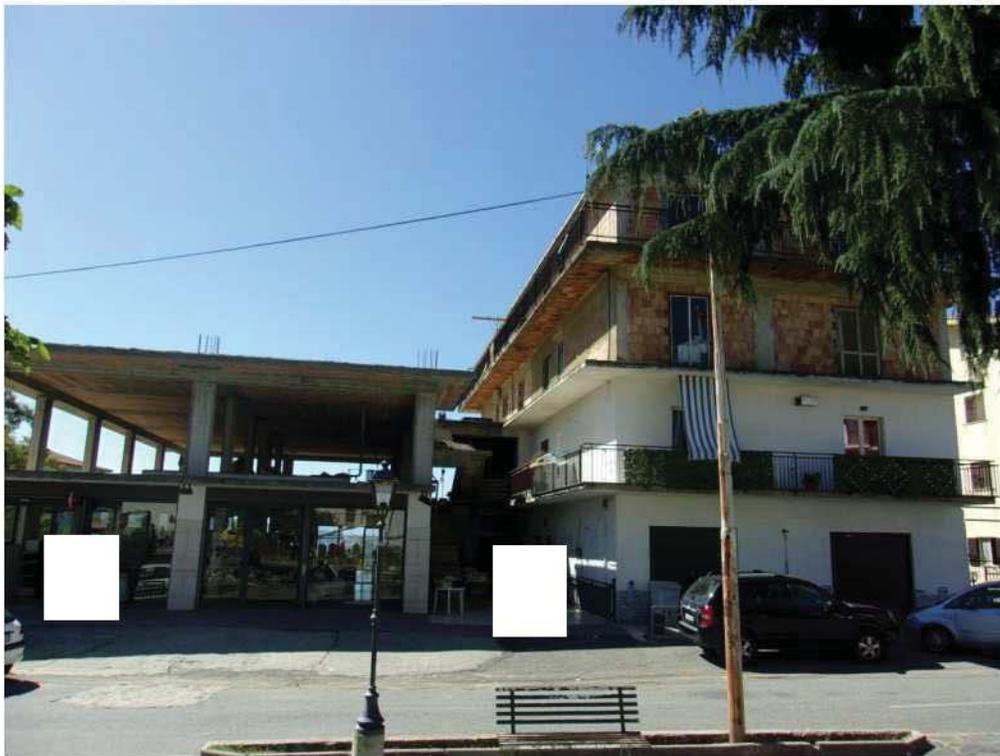
La costruzione è realizzata in cemento armato, con tamponatura classica costituita da doppia muratura in laterizi e camera d'aria isolata con pannelli termici. L'intonaco esterno è stato realizzato solo in parte, la copertura è costituita da solaio in cemento armato e tegole su cui è posto un impianto di pannelli solari per circa 30 KW di produzione. E'completata con grondaie e discendenti in lamiera pre-verniciata. Finestre e balconi presentano contro telaio e soglia in pietra. Ad alcuni terrazzi manca la ringhiera di protezione e la pavimentazione.

Foto 2. Prospetto frontale, lato nord/est Via San Marco, l'intero immobile in oggetto

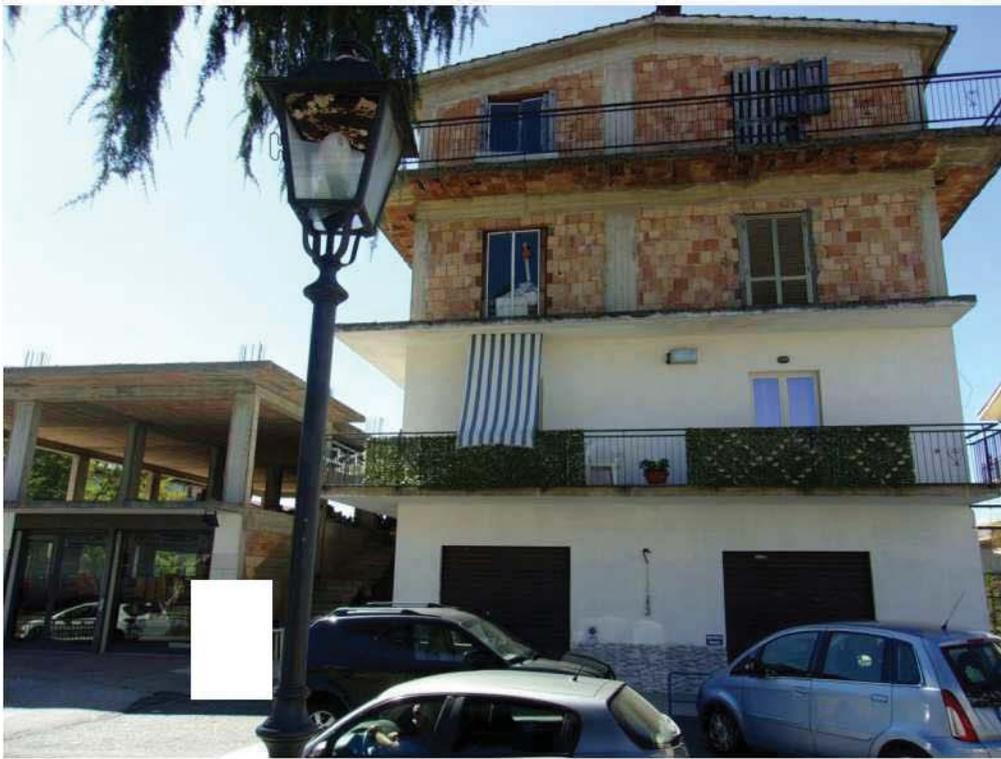
Foto 3. Particolare del fabbricato quota nord.

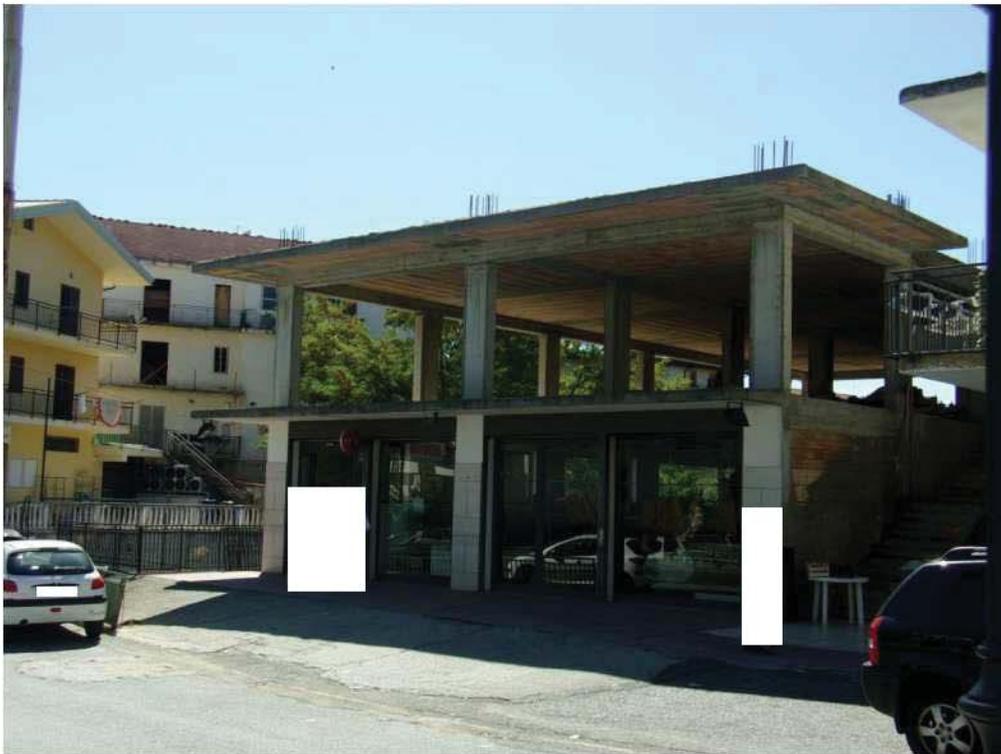
La *quota sud* è rappresentata esclusivamente da un magazzino commerciale e da un primo piano lasciato in rustico con solaio di copertura

Foto 4. Lato est particolare del fabbricato quota sud.

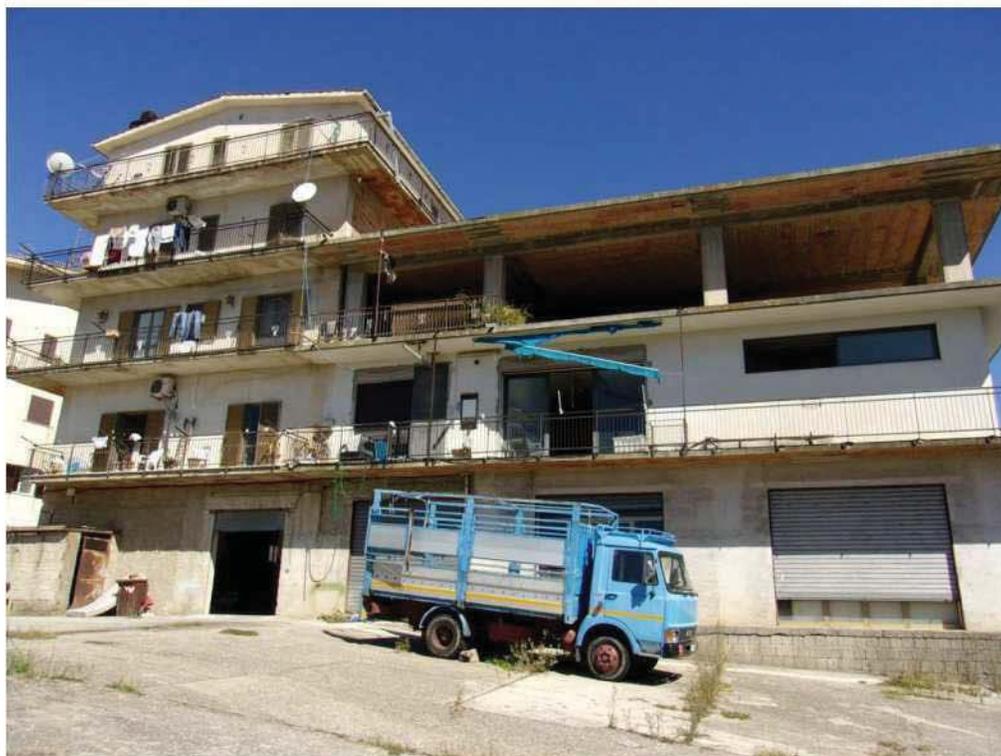
Sul retro del fabbricato lato sud/ovest è presente un piazzale asfaltato di circa 1950 mq che dispone di due accessi uno posto lateralmente che dipartendosi da Via San Marco costeggia la costruzione stessa ed un ulteriore ingresso su via Cesare Curcio confinante con la proprietà. Il suddetto piazzale è recintato per tutto il suo perimetro da un muro di cemento e ringhiera in ferro, gli stessi ingressi sono chiusi da cancelli in ferro.

Foto 5. Lato ovest, il retro dell'edificio in oggetto e parte del piazzale.

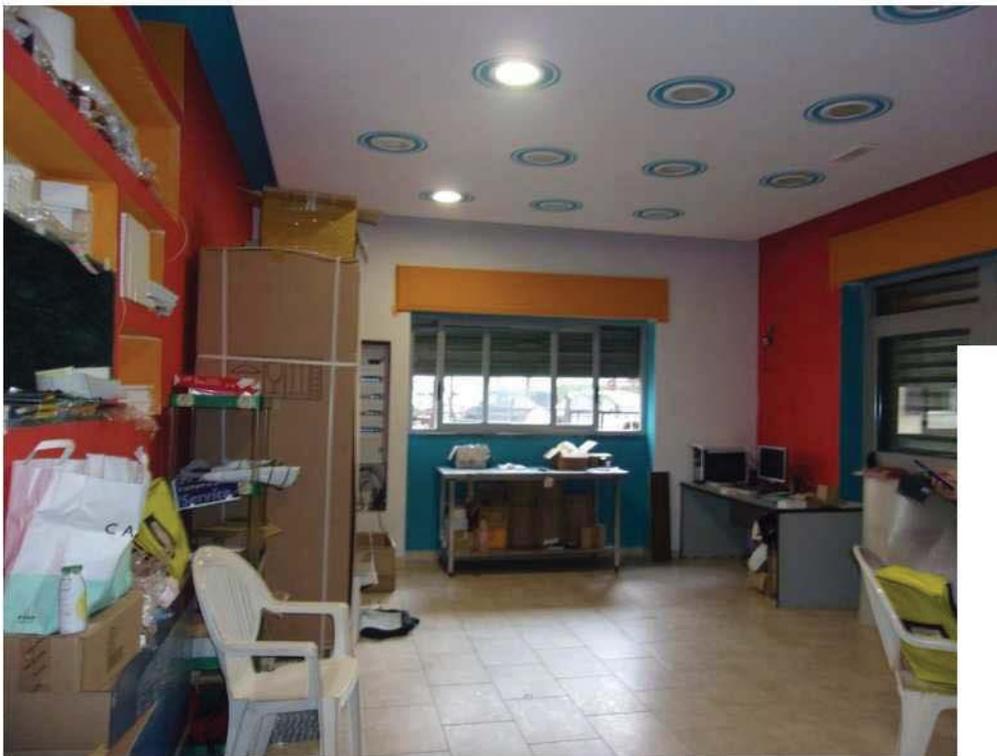
Il magazzino commerciale ha due porte di ingresso sul fronte strada, nonché un ingresso laterale posto nella parte rientrante della costruzione. Il magazzino è completamente rifinito con materiali di buona qualità. I due ingressi su strada hanno saracinesche in lamiera ed infissi in profilato di alluminio e vetro. Sulla parete nord è presente un finestrone con infissi in alluminio e vetro, chiuso esternamente da una saracinesca in lamiera. Le mura esterne sono intonacate ad eccezione della parete a nord per una lunghezza di m 5 x 3,5 per una superficie complessiva di 17,5 mq. Il magazzino di categoria catastale C/1 è un unico ambiente

Foto 11. Magazzino Commerciale Particella 211 sub 5

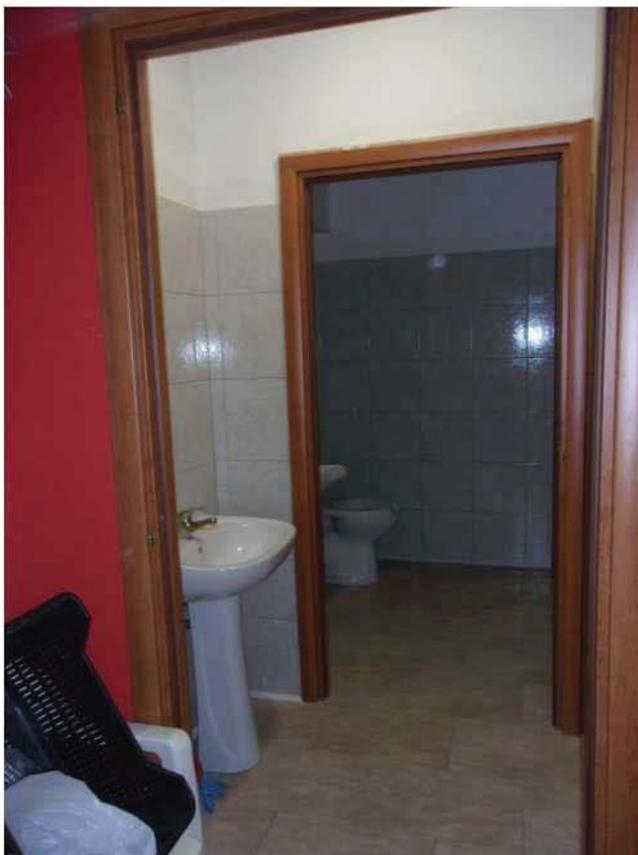
parzialmente suddiviso da una parete che separa il retro. L'immobile è corredato da due bagni di recente realizzazione con annesso antibagno, di cui uno per gli invalidi dotato di doppio lavabo e water, secondo le nuove disposizioni sanitarie.

Foto 14. Bagno disabili con antibagno.

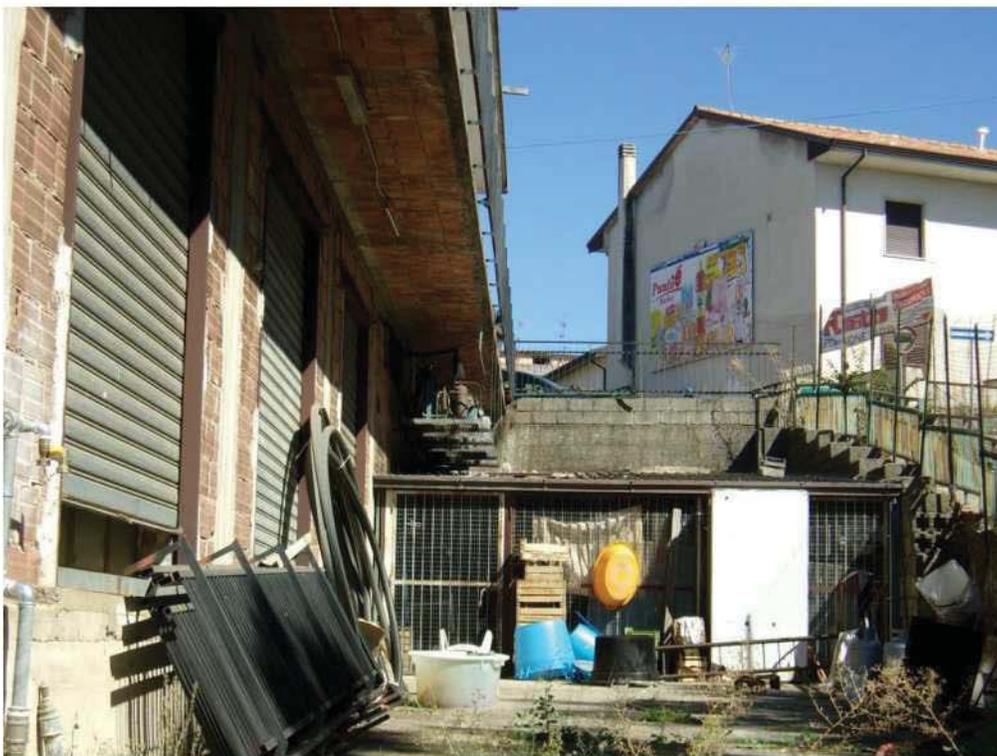
E' in buono stato di manutenzione. Delle tre pareti esterne libere solo una risulta priva di intonaco, la parete sud infatti è stata lasciata a mattoni grezzi, per una lunghezza di m 26 x 4 h per una superficie totale di 104 mq. Gli ingressi sono in numero di nove, quattro sul fronte piazzale oltre a tre sul lato sud e due sul lato nord. Esternamente sono chiusi con saracinesche di lamiera zincata. Gli infissi interni sono in profilato di alluminio e vetro. Inoltre vi sono altri tre finestroni posti a m 2,20 circa di altezza dal pavimento, lunghi m 2,20 x 0,40 h privi di protezione esterna e realizzati in profilato di alluminio e vetro che consentono così una buona illuminazione ed areazione. I pavimenti sono in granigliato con mattonelle di cm 20x20 e le pareti interne sono rifinite con intonaco fino. Non vi è alcun impianto di riscaldamento. Le utenze elettrica ed idrica sono allacciate.

Foto 17. Particolare lato sud sub 13.

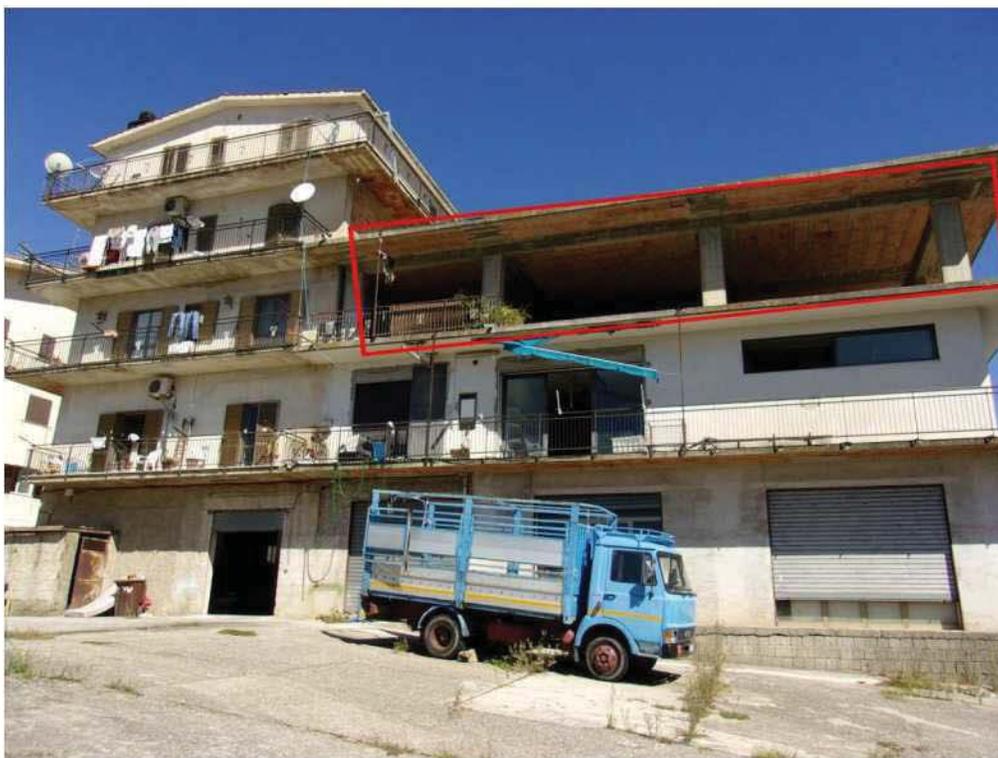
La particella è situata al primo piano della quota sud, rispettivamente sopra il sub 15, con una superficie di 364 mq circa per un'altezza di m 3.

Foto 30. Nel riquadro il sub 18.

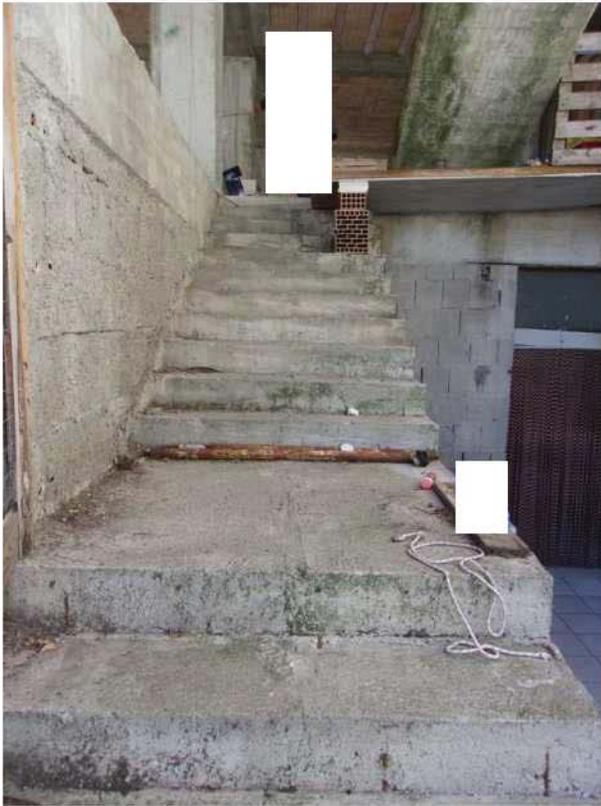
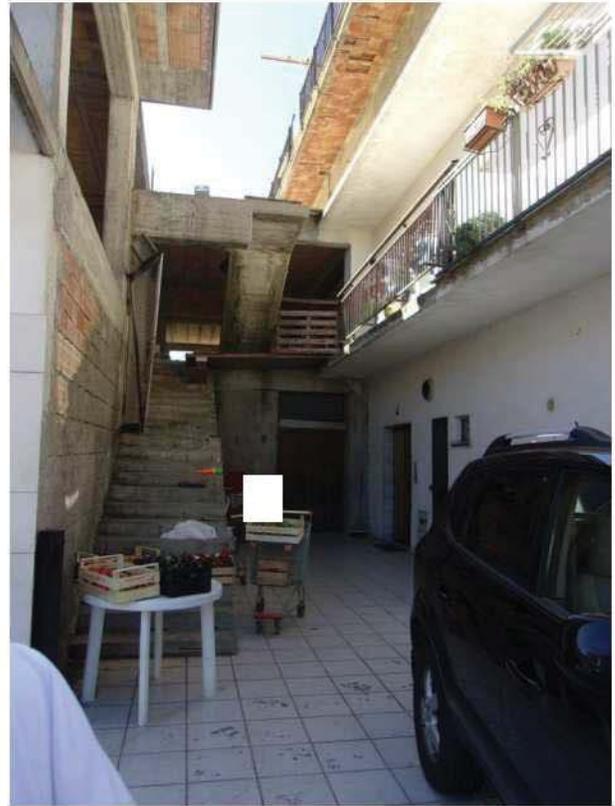
L'accesso a questa è garantito tramite una scala esterna posta sulla facciata fronte strada via San Marco lato ad est. La scala è costituita da tre rampe allo stato grezzo priva di ringhiera di protezione e copertura dei gradini e che serve oltre alla sub 18 il lastrico solare superiore.

Foto 31-32. Particolari della scala esterna

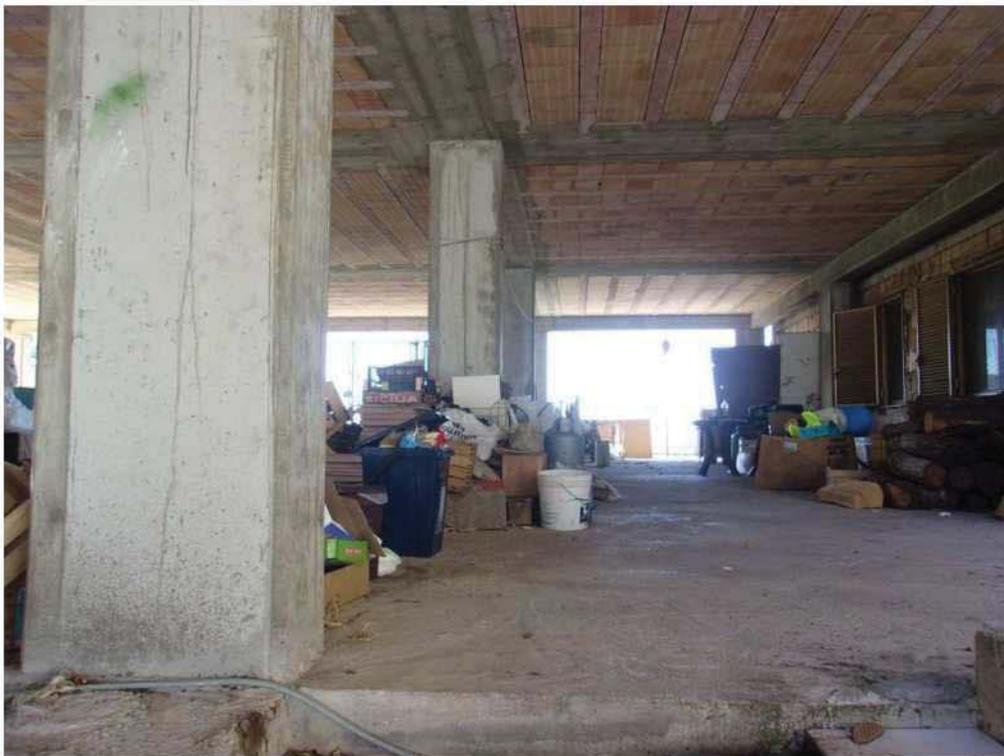
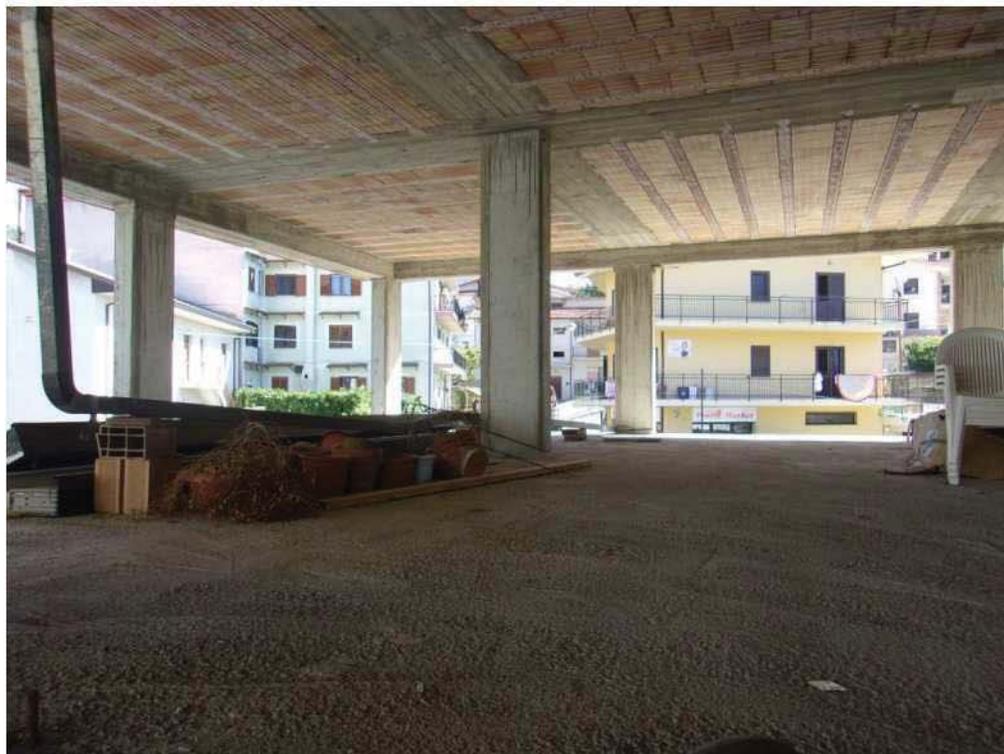
Il primo piano è allo stato rustico privo di pareti perimetrali, divisorie e pavimentazione composto esclusivamente da pilastri e solaio. Per tutto il perimetro è presente un balcone a sbalzo di m 1,20 circa di larghezza privo di protezione. Nello stesso affacciano le finestre degli appartamenti della costruzione preesistente, quota nord, sempre per effetto di aver edificato la quota sud senza lasciare distanza tra i due fabbricati, cosa che avrebbe assicurato invece luce agli appartamenti.

Foto 33-34. Foglio 2 part.IIa 211 sub 18

Fanno eccezione le part.IIe 211 foglio 2 sub 18 e sub 21 rappresentate dal rustico e solaio sovrastante, poiché si ritiene improbabile proporre la vendita di una superficie per la quale non si intravede possibile utilizzo, se non quello di copertura al rustico sottostante. Di contro il futuro proprietario della part.IIa al sub 18, rustico sottostante, nell'ipotesi che voglia realizzare la copertura dovrebbe in ogni caso acquistare il solaio sovrastante il lastrico solare, pertanto si ritiene che i due beni siano indivisibili.

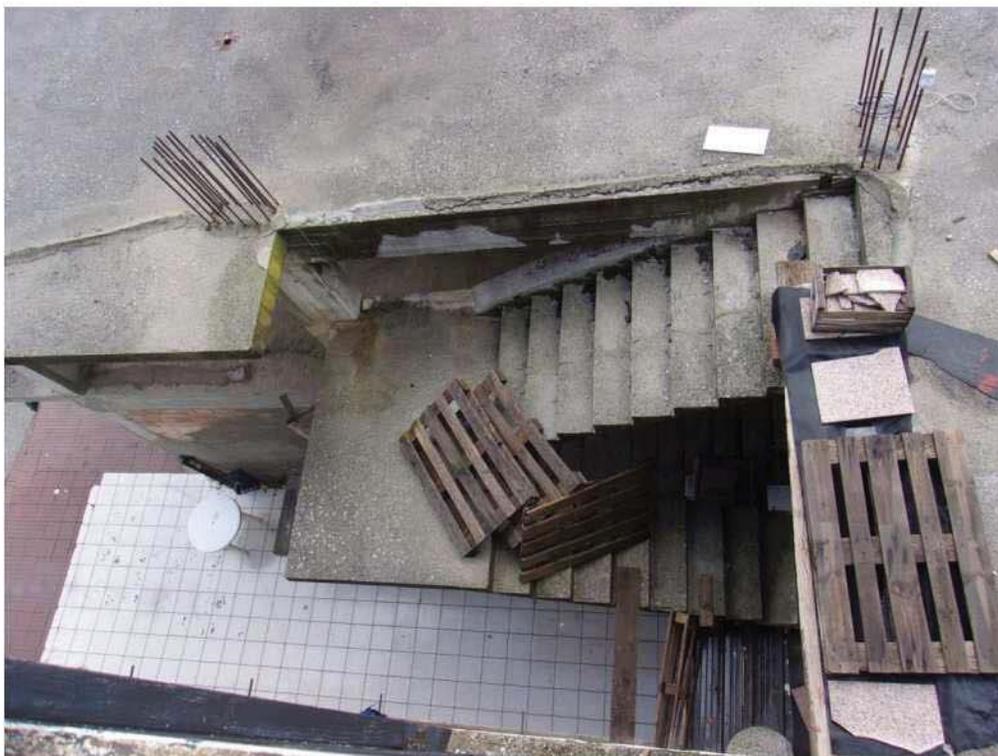
Foto 35. Scala di accesso

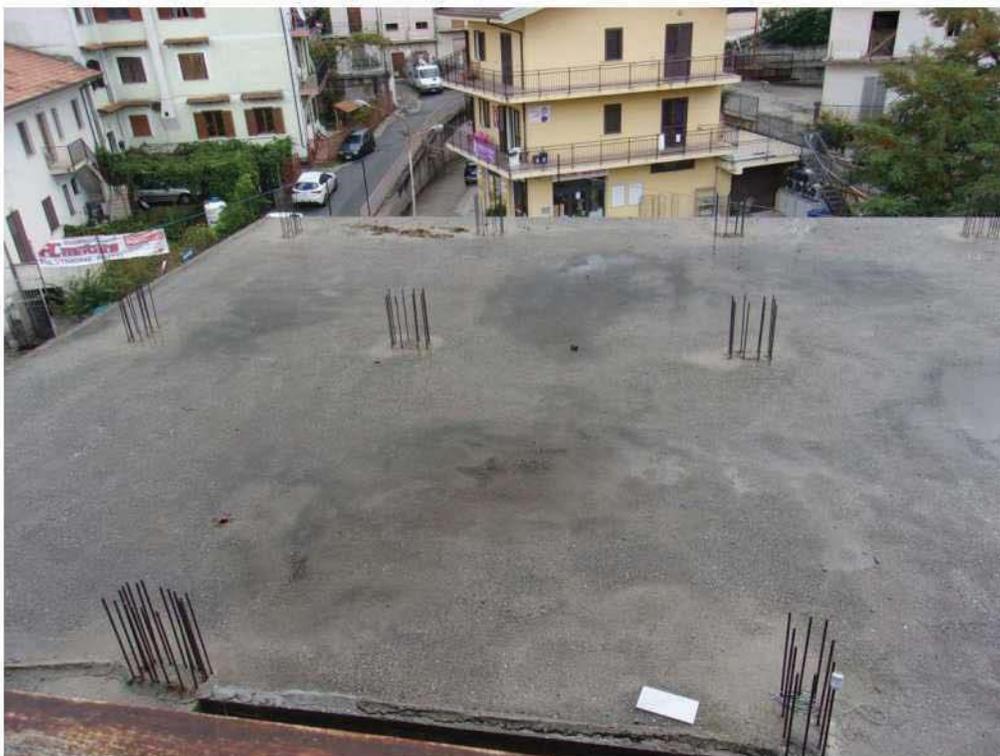
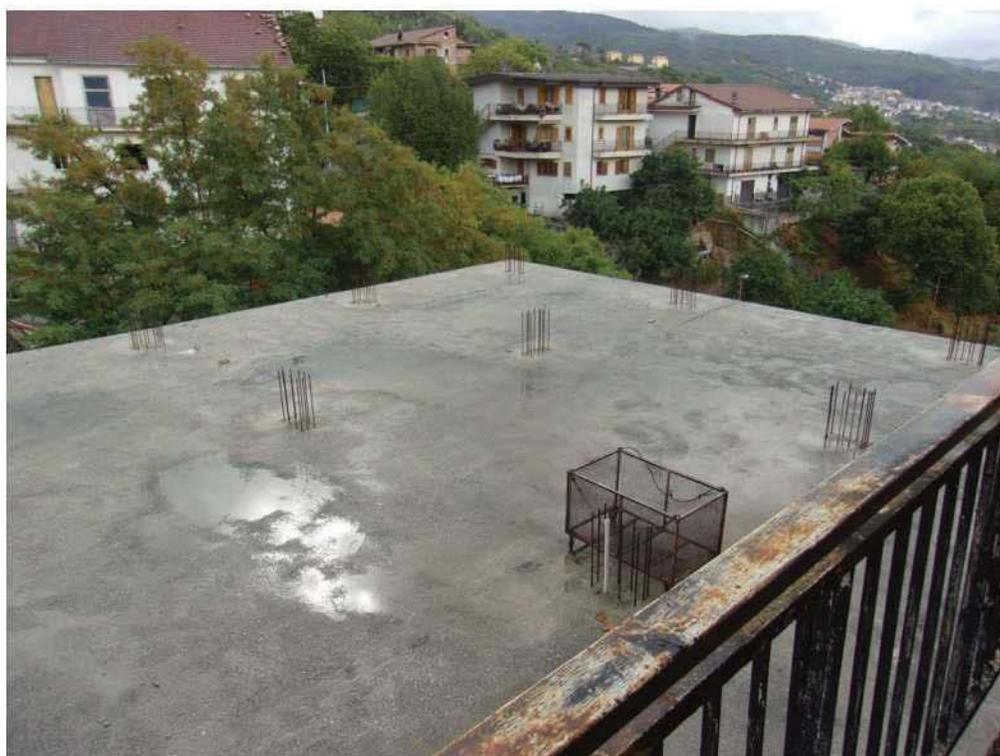
Al secondo piano quota sud il lastrico solare costituito da un unico solaio dell'ampiezza di mq 364 dal quale fuoriescono i ferri dei pilastri sottostanti utilizzabili per un'eventuale ulteriore edificazione, si tratta in effetti di un solaio di copertura della particella al sub 18. L'accesso è garantito come su citato dalla scala esterna.

E' privo di qualsivoglia recinzione che permetta una fruibilità in sicurezza.

Foto 36-37. Lastrico solare

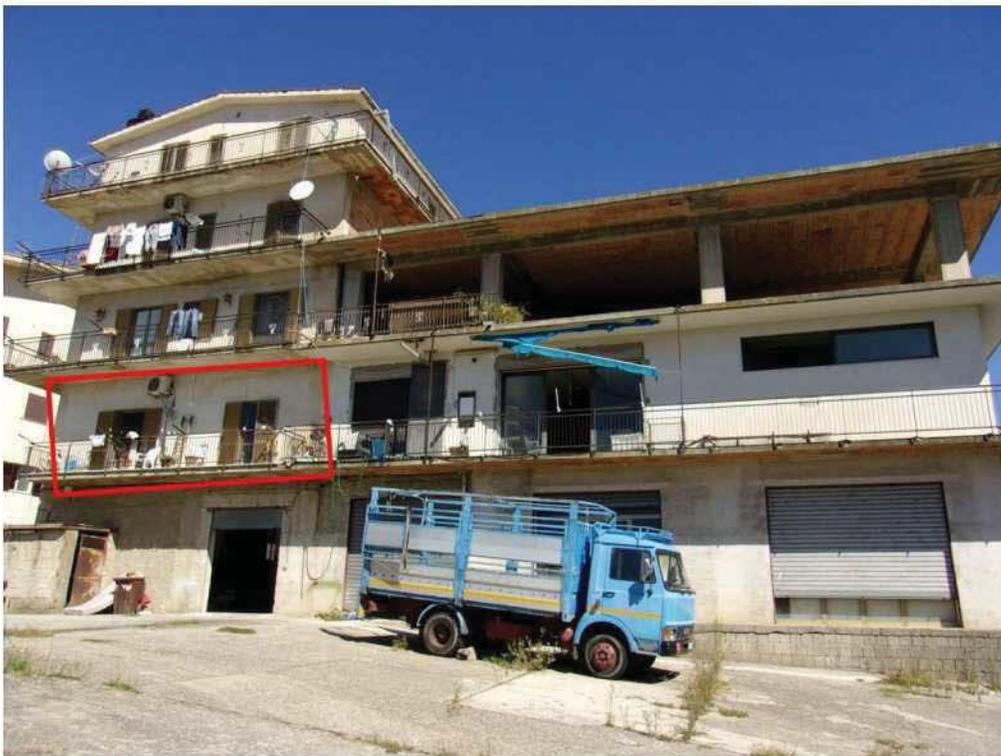
L'appartamento posto al piano terra ha una superficie di 162 mq circa ed un'altezza di m 3,20. E' composto da 5,5 vani di cui, un salone di circa 34 mq con due finestre che danno su un corridoio interno della sub 15, due camere da letto di circa 20 mq ciascuna, un bagno di 7,20 mq ed uno più piccolo di 3,90 mq, una cucina di 27 mq e ripostiglio della superficie di 8,60 mq. Dalla cucina e dalla camera da letto poste ad ovest si accede ad un balcone con affaccio sul piazzale del sub 13. Esternamente la parete nord non è intonacata ma lasciata allo stato rustico per una lunghezza di m 21 x 3 h = 63 mq.

Foto 42. Nel riquadro il sub 14

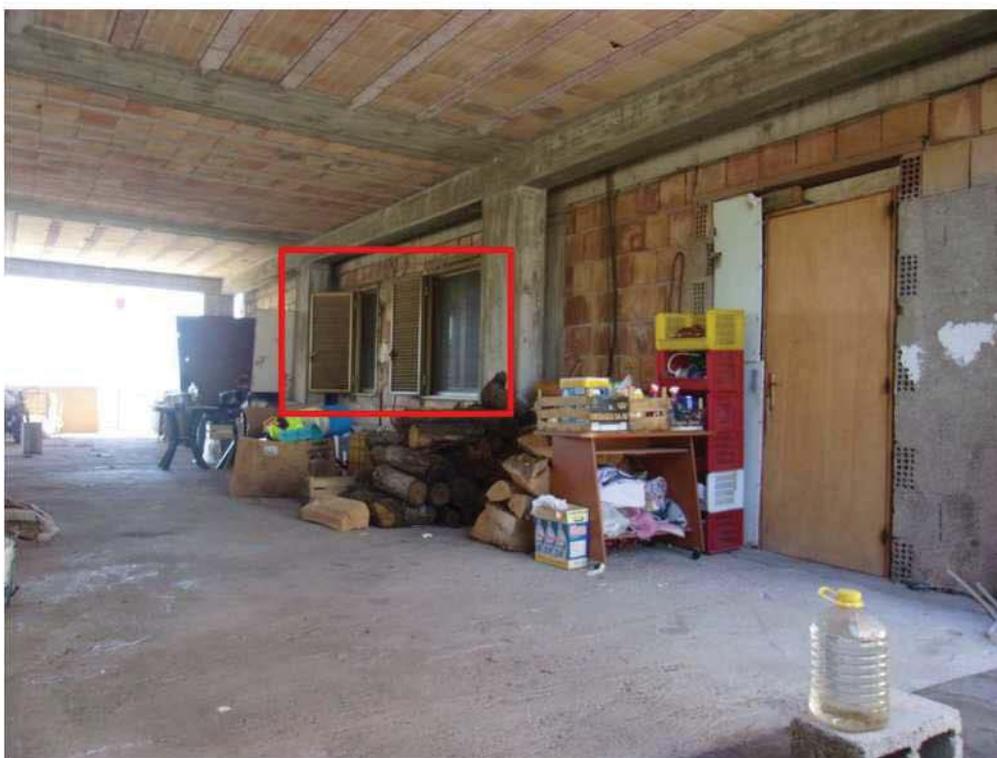
La nuova costruzione denominata quota sud addossata alla preesistente ha inevitabilmente inglobato le finestre della camera da letto più piccola e del bagno più grande. L'immobile è attualmente occupato da familiari degli esecutati.

Foto 58. Nel riquadro le finestre

Vi è però il problema di due vani costituiti dalla camera da letto piccola e dal bagno grande che come su specificato risultano penalizzati avendo affaccio nel rustico sub 18.

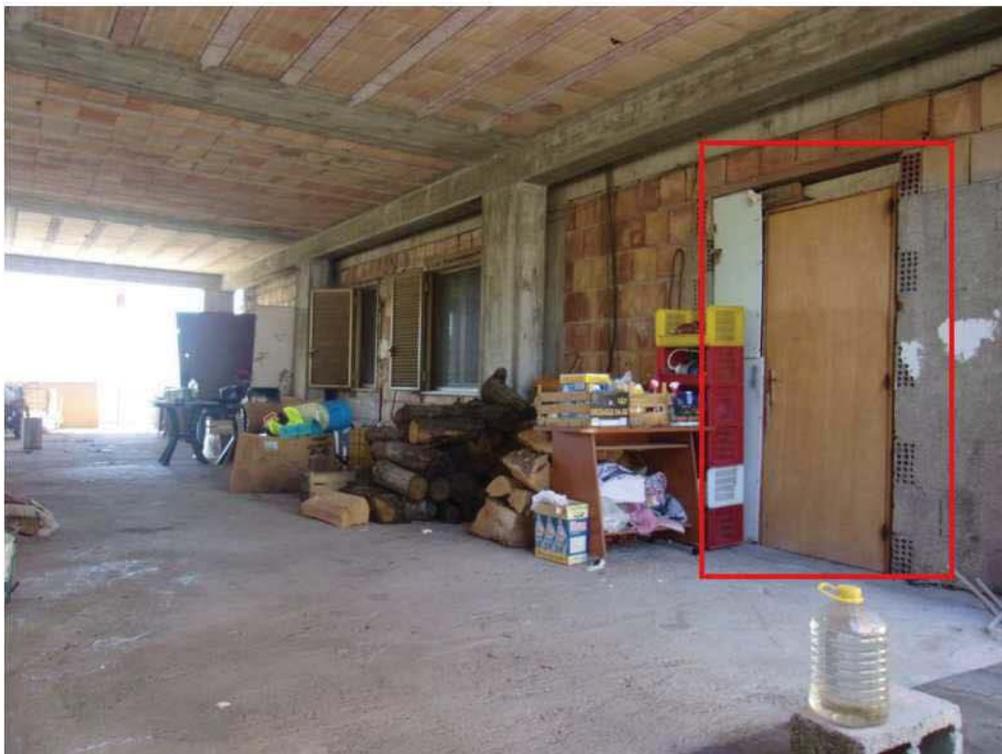
La nuova costruzione, denominata quota sud, addossata alla preesistente ha inevitabilmente inglobato il balcone della stanza non rifinita. L'immobile è attualmente occupato da familiari degli esecutati.

Foto 67. Nel riquadro il balcone della stanza non rifinita.

La stanza di cui sopra, necessita di lavori che consistono in intonaco, pittura, massetto, pavimentazione ed installazione infissi interni ed esterni. I lavori si quantificano in **€ 5.000**, somma da decurtare dal suo valore. Inoltre la stessa ha l'unica apertura presente con affaccio all'interno del rustico sub 18 come altri già citati, per tale ragione il suo valore verrà decurtato ulteriormente del 60 %. pertanto una decurtazione $30,60 \text{ Mq} \times \text{€ } 580 = \text{€ } 17.748,00 \times 60\% = \text{€ } 7.099,00 - \text{€ } 5.000,00 = \text{€ } 2.099,00$

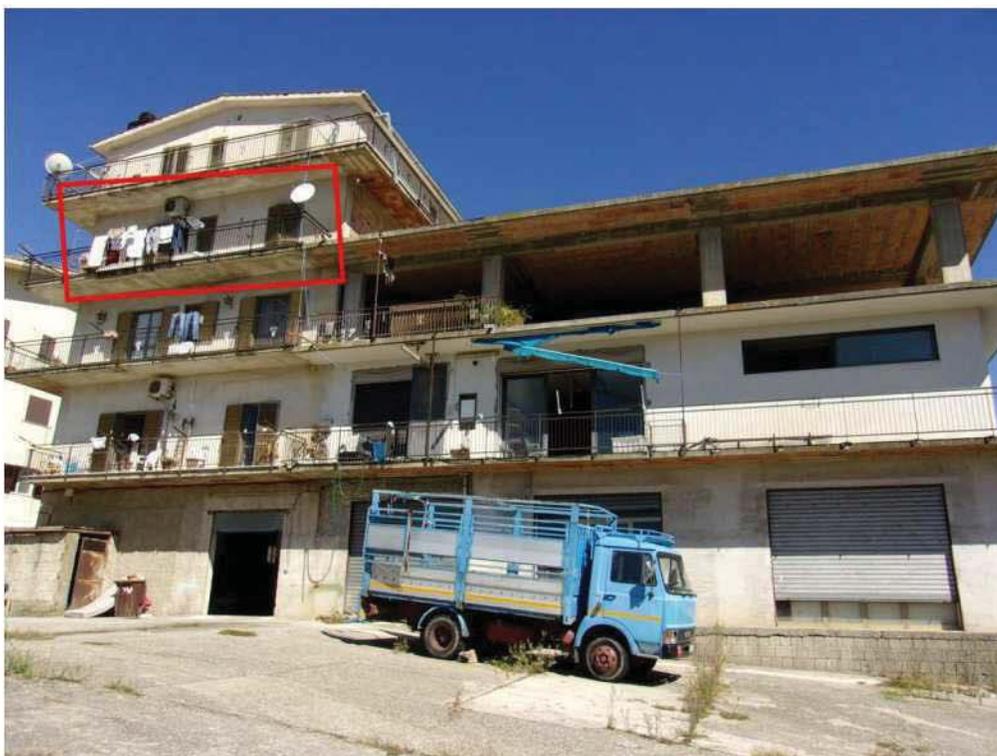
Esternamente solo la parete ovest con balcone è intonacata le altre sono allo stato rustico, per la parete nord una lunghezza di m 21 x 3 h=63 mq e per la parete sud una lunghezza di m 10,4 x 3 h= 31,2 per una superficie complessiva di 94,20 mq. L'appartamento è rifinito. Gli infissi esterni sono in profilato di alluminio di tipo economico. I pavimenti sono in granito grigio ad eccezione del bagno grande in cui è stata usata la ceramica. Le porte sono in massello di colore noce ed il portone d'ingresso blindato di tipo economico.

Foto 68. Nel riquadro il sub 19.

Prezzario Regione Calabria 2017 – Opere Civili			
CODICE	DESCRIZIONE	U.M.	PREZZI
PR.P.0310.40	PONTEGGIO CON SISTEMA TUBO GIUNTO Ponteggio o incastellatura realizzato con l'impiego di tubi e giunti e/o manicotti spinottati, valutato per numero di giunti e/o manicotti impiegati.		
PR.P.0310.40.a	Per il 1° mese o frazione	MQ	€ 3,81
PR.E.1620	INTONACI RUSTICI E CIVILI		
PR.E.1620.60	Intonaco civile per esterni su pareti verticali: Intonaco civile formato da un primo strato di rinzaffo, da un secondo strato tirato in piano con regolo e fratazzo, steso a mano, spessore 15 mm, con predisposte poste e guide, rifinito con sovrastante strato di colla di malta passato al crivello fino, lisciata con fratazzo metallico alla pezza, per spessore finale di circa 25 mm. Per esterni su pareti verticali:		
PR.E.1620.60.b	con malta fine di sabbia	MQ	€ 24,05
TOTALE COSTO DI UN MQ D'INTONACO ESTERNO FINITO			€ 27,86

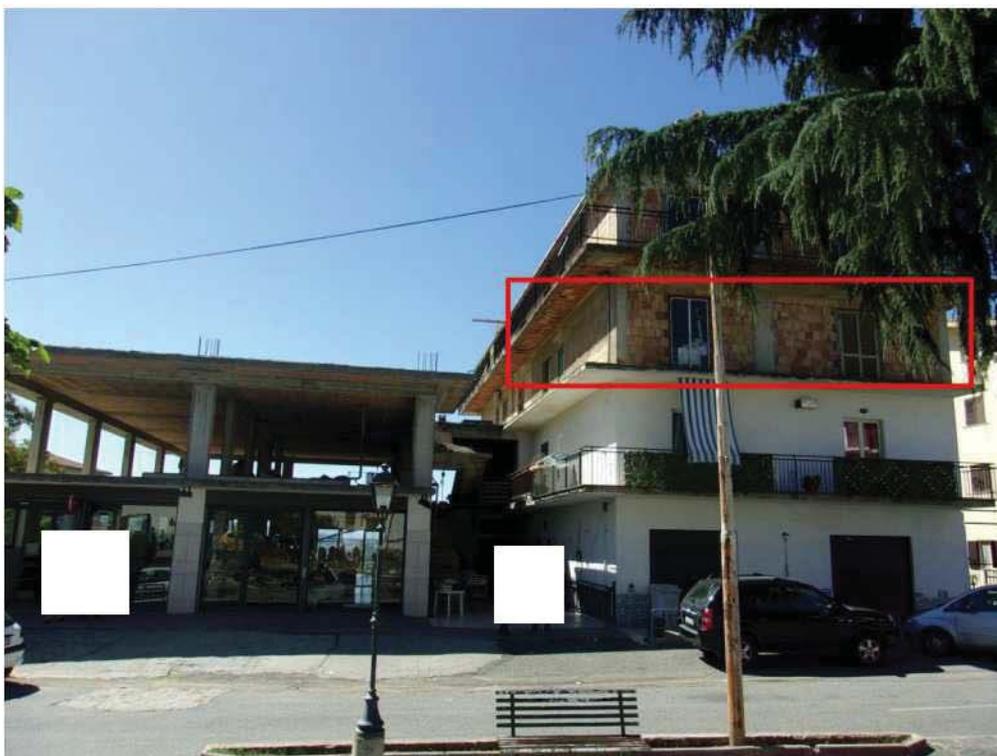
L'appartamento ha una superficie di 150 mq circa ed un'altezza di 3 m, in catasto in corso di definizione, poiché non è stato completamente rifinito. Sono state eseguite le tramezzature di divisione dei locali, e le pareti sono intonacate, non vi sono i pavimenti. L'impianto idrico ed elettrico sono da completare, non è presente alcun impianto di riscaldamento. E' composto da 5,5 vani, una stanza da adibire a salone la cui superficie è di 31 mq circa, una cucina con balcone lato est fronte strada via San Marco di 25 mq circa, una camera da letto grande di 16 mq circa con balcone lato est, un'altra camera da letto di 10,70 mq con balcone lato sud, un bagno di 8 mq ed uno più piccolo di 3.9 mq.

Le pareti esterne non sono intonacate, per la parete nord una lunghezza di m 5 x 3 h = 15 mq, per la parete sud una lunghezza di m 5 x 3 h = 15, per la parete est fronte strada una lunghezza di m 10 x 3 h = 30 mq per una superficie totale 60 mq. E' presente anche un terrazzo della larghezza di 1,2 m che circonda per due lati l'appartamento con affaccio su via San Marco nord/est privo di alcuna protezione e non pavimentato. Gli infissi delle finestre presenti solo in alcuni vani, sono in profilato di alluminio di tipo economico, non vi sono infissi esterni. È allacciato alla linea fecale. Naturalmente l'appartamento non è abitato.

Foto 77. Nel riquadro il sub 20

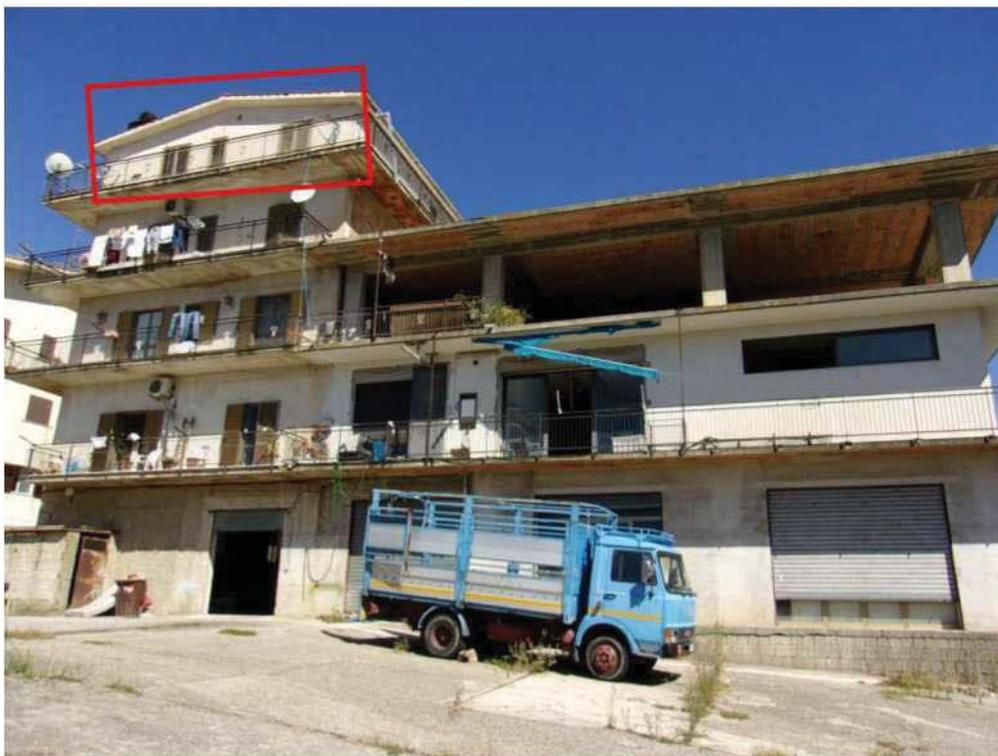
Esternamente solo la parete nord non è intonacata, ma lasciata allo stato rustico, per una lunghezza di m 21 x 3 h per complessivi 63 mq. L'appartamento è rifinito. Le persiane e le finestre sono in profilato di alluminio di tipo economico.

Foto 85. Nel riquadro il sub 22.

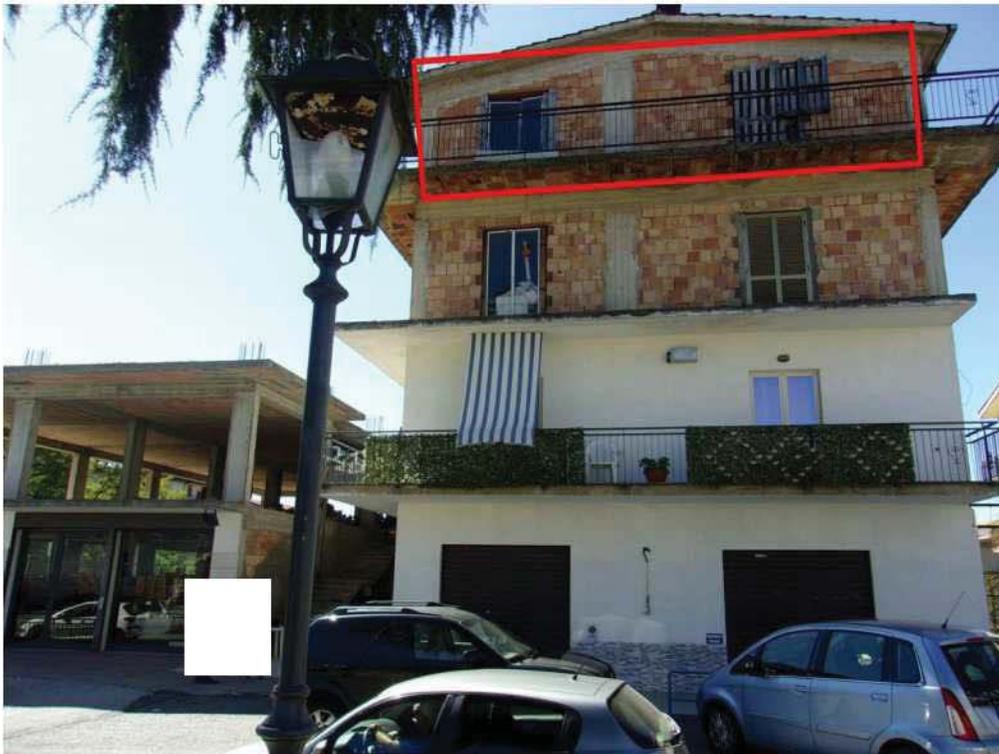
Sprovvisto di alcun tipo di infisso interno ed esterno, ha solo una porta d'ingresso provvisoria in legno tamburato di tipo economico. All'immobile non sono state eseguite le tramezzature di divisione, le pareti perimetrali interne sono allo stato grezzo con mattoni forati a vista solo in minima parte in alcuni punti un primo stato di rinzafo, non è pavimentato.

E' privo di qualsiasi tipo d'impianto di riscaldamento, idrico ed elettrico. È allacciato alla linea fecale. Naturalmente l'appartamento non è abitato.

Foto 94. Nel riquadro il sub 23.

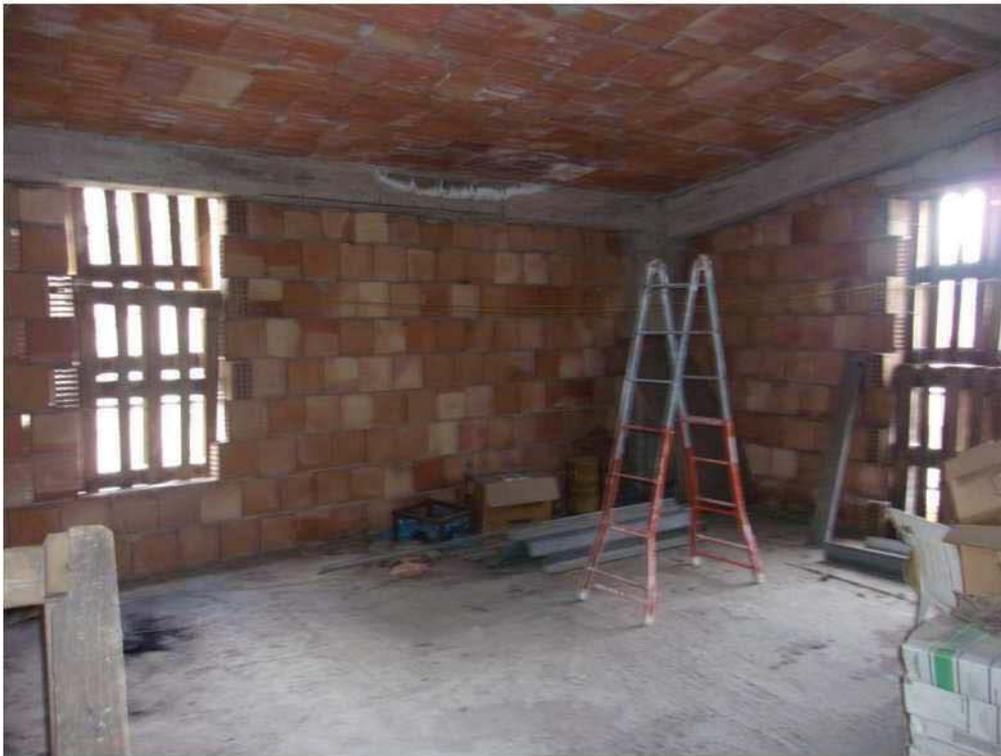
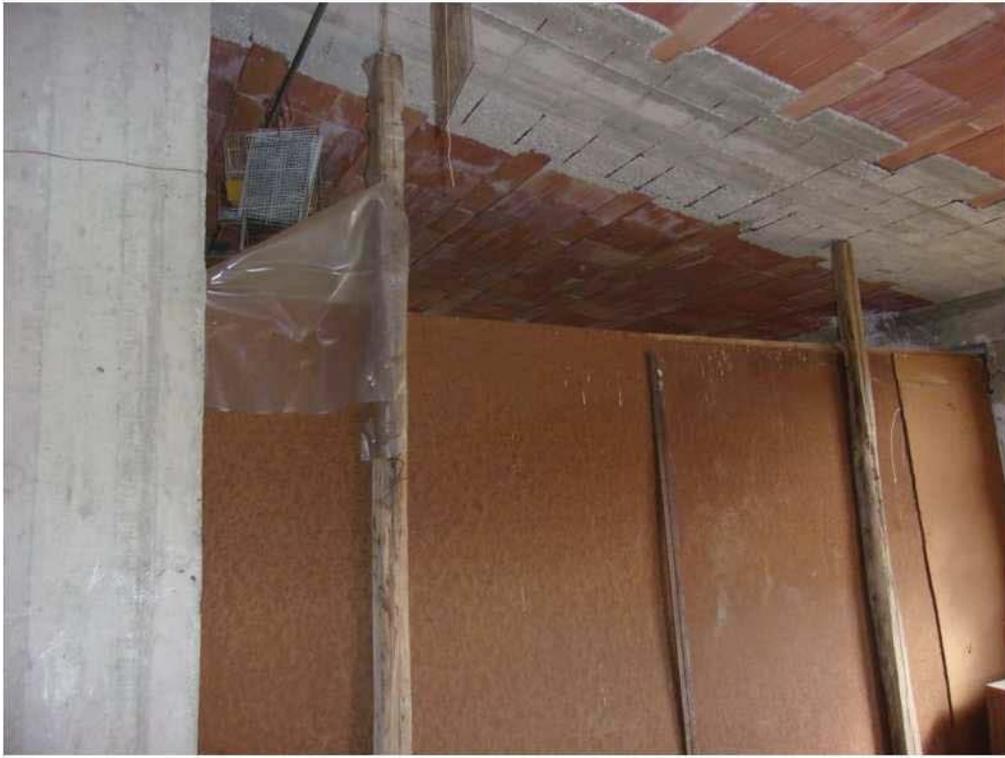
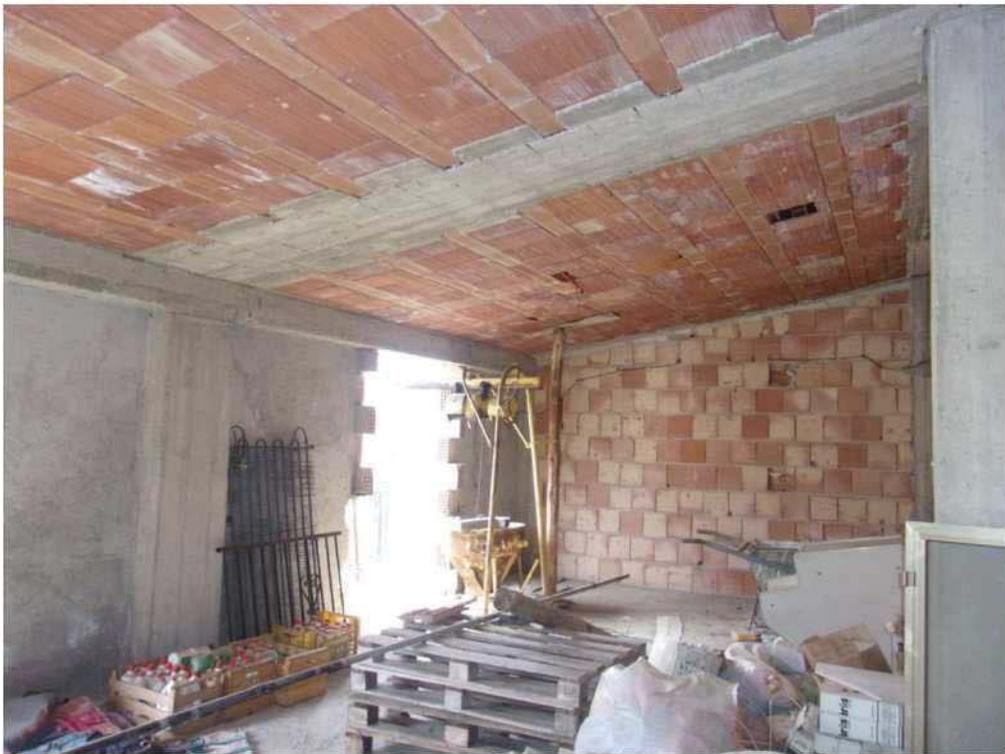
Foto 96-97-98. Particolari dell'immobile allo stato rustico
