TRIBUNALE DI PARMA

RELAZIONE DI STIMA VERSIONE PRIVACY

ESECUZIONE IMMOBILIARE: n.53/2023 R.G.E.

Unità immobiliare sita nel Comune di Sorbolo Mezzani
frazione Mezzano Superiore, 43055 - via 1 Maggio nr. 5/7

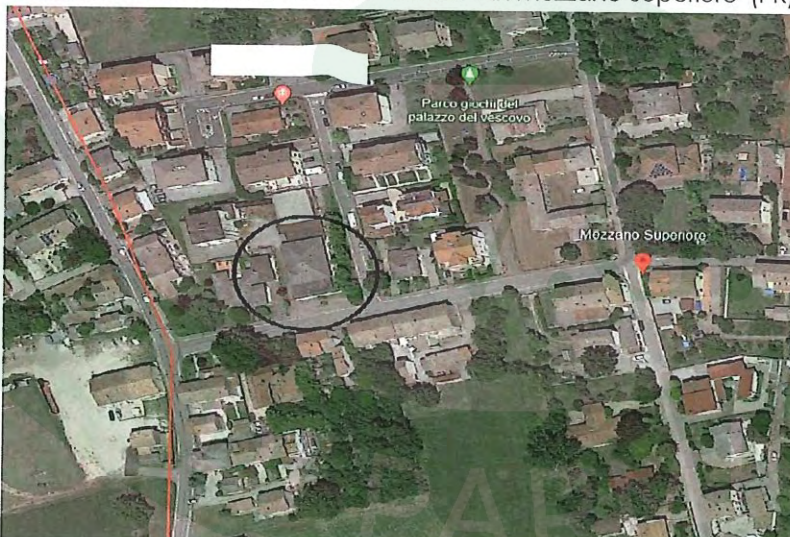
vista aerea dell'ubicazione dell'immobile in Mezzano Superiore (PR)

Al fine di individuare con esattezza il fabbricato oggetto di perizia si riporta di seguito la vista aerea della zona (parte nord del centro abitato di Mezzano Superiore) con l'immobile evidenziato da cerchiatura di colore nero.

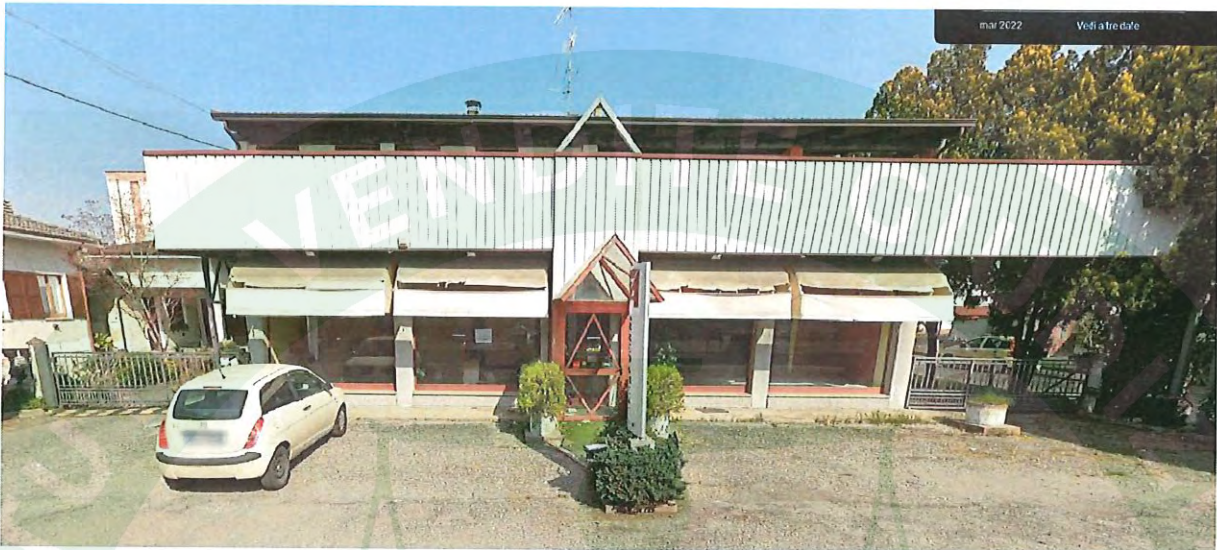
prospetto sud

prospetto sud-ovest

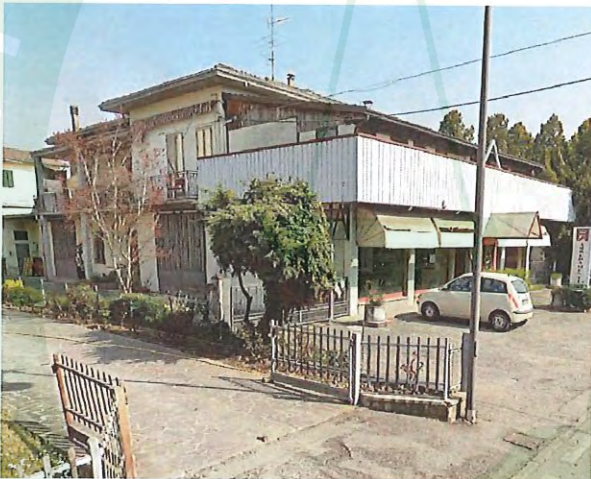
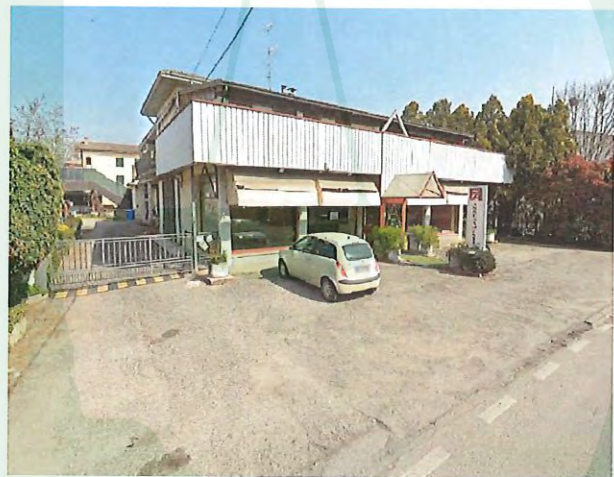
Le facciate del fabbricato sono finite con intonaco al civile per esterni tranne in alcune parti della struttura portante lasciate in c.a. a vista (pilastri, balconi, sporto di gronda) che risultano finite con tinteggiatura di color giallo chiaro sbiadito, le quali necessitano di manutenzione ordinaria e rifacimento completo del colore, serramenti esterni in alluminio anodizzato completi di zanzariere e tapparelle in pvc, con tinta marrone chiaro, mentre la porta d'ingresso principale comune di accesso al vano scale è realizzata in legno a vista con sopra luce e tamponamento in vetro;

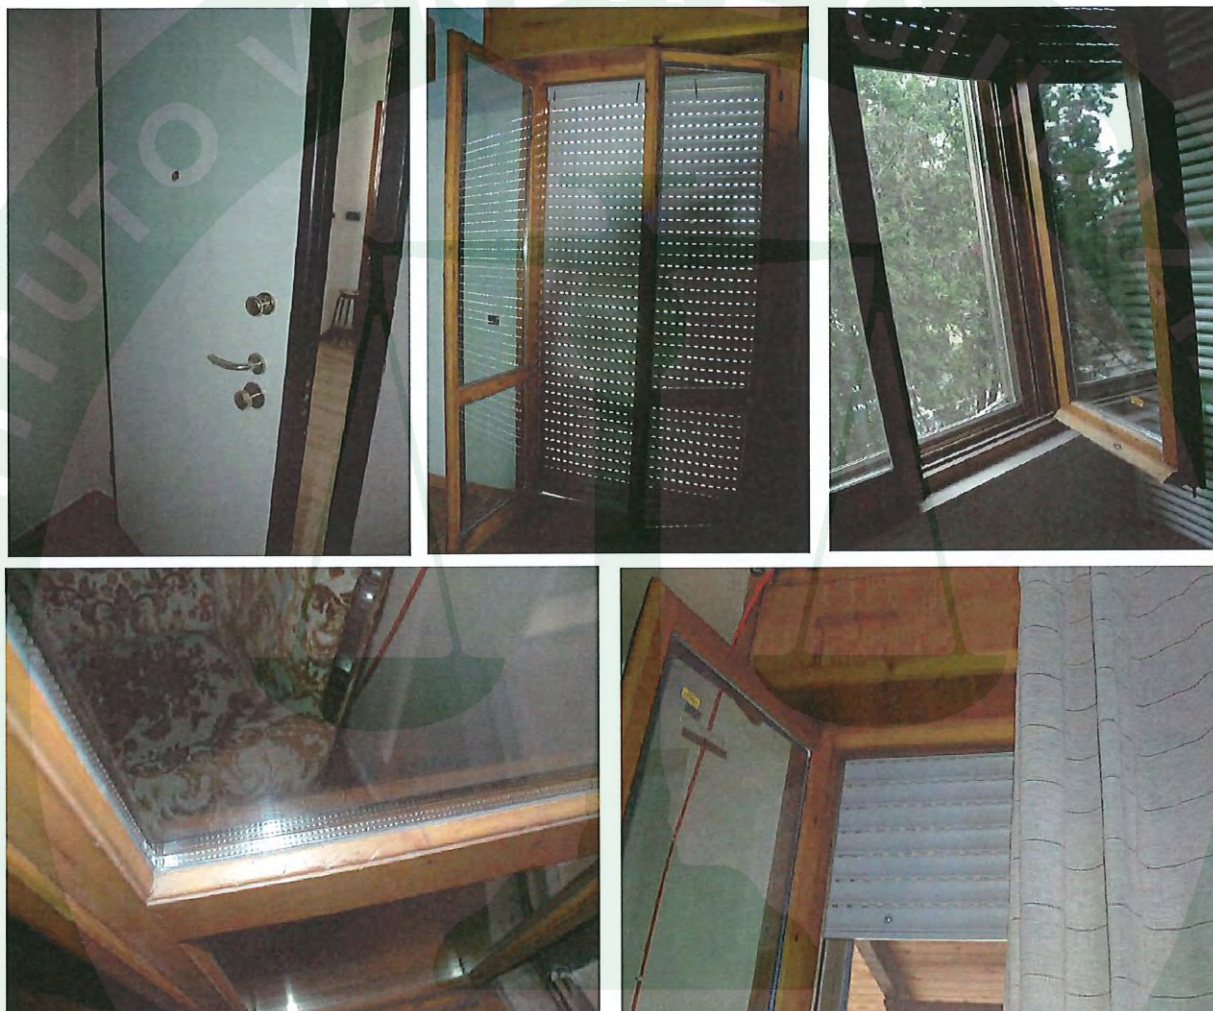
La cucina risulta ricavata all'interno di una parte della veranda tamponata abusivamente con muri in laterizio e finiti con intonaco al civile per interni e serramenti in legno di forma quadrata con vetrocamera fissi e non apribili, pavimento in doghe di legno, pareti tinteggiate in azzurro, soffitti in parte intonacati di color bianco e in parte in legno a vista, penisola centrale contenete i fuochi e relativa cappa soppesa, lavandino incassato in mobile, rubinetteria in acciaio, impianto elettrico con fili esterni volanti. Foto cucina

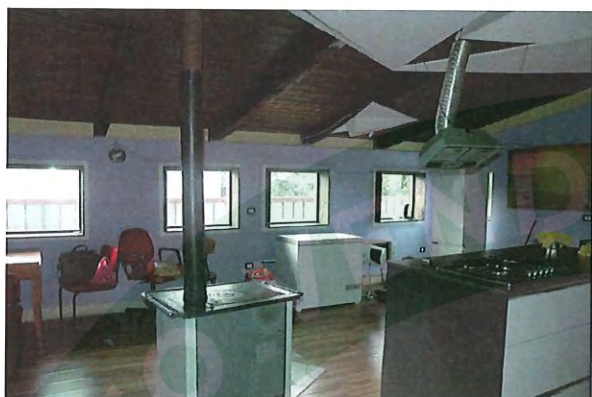
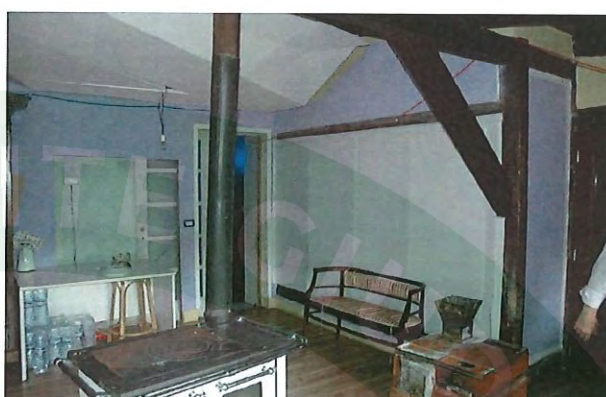
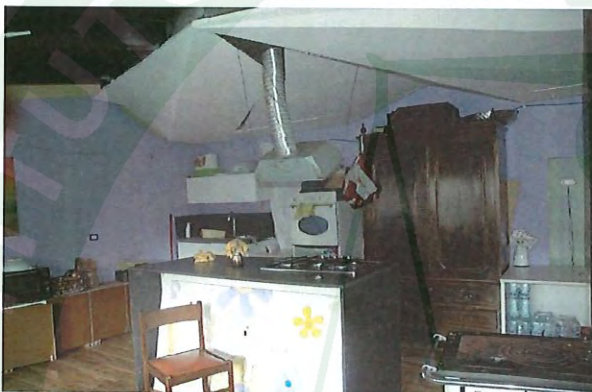
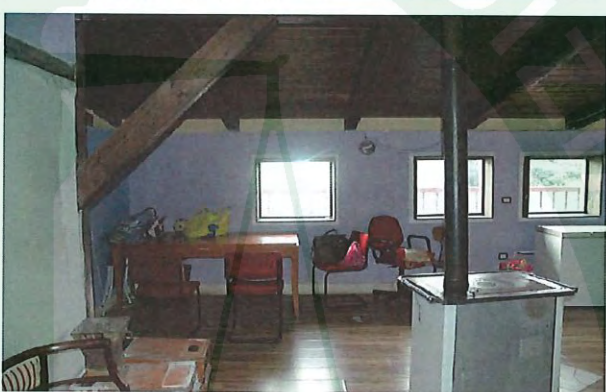
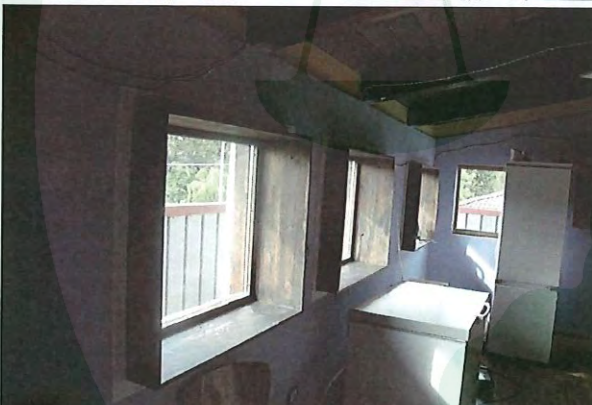
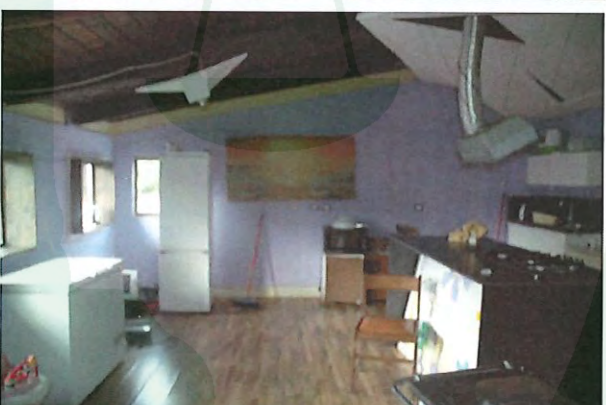
La cucina è caratterizzata da un volume creato abusivamente previo la costruzione di tamponamento perimetrale con pareti in muratura doppio Uni di spessore cm. 25, solaio di copertura ex-novo. in legno e in parte controsoffittato da cartongesso, realizzazione di finestre completamente fisse e non apribili in netta difformità' anche del rapporto di 1/8 sia di illuminazione che di aerazione. Tale realizzazione abusiva, comportando un aumento di volume e di superficie, pur accessoria, ri-

sulta in completamente in piena difformità alle norme dello strumento urbanistico comunale vigente, dovrà' essere oggetto di rimozione e demolizione con il conseguente ripristino dello stato originale dell'immobile.

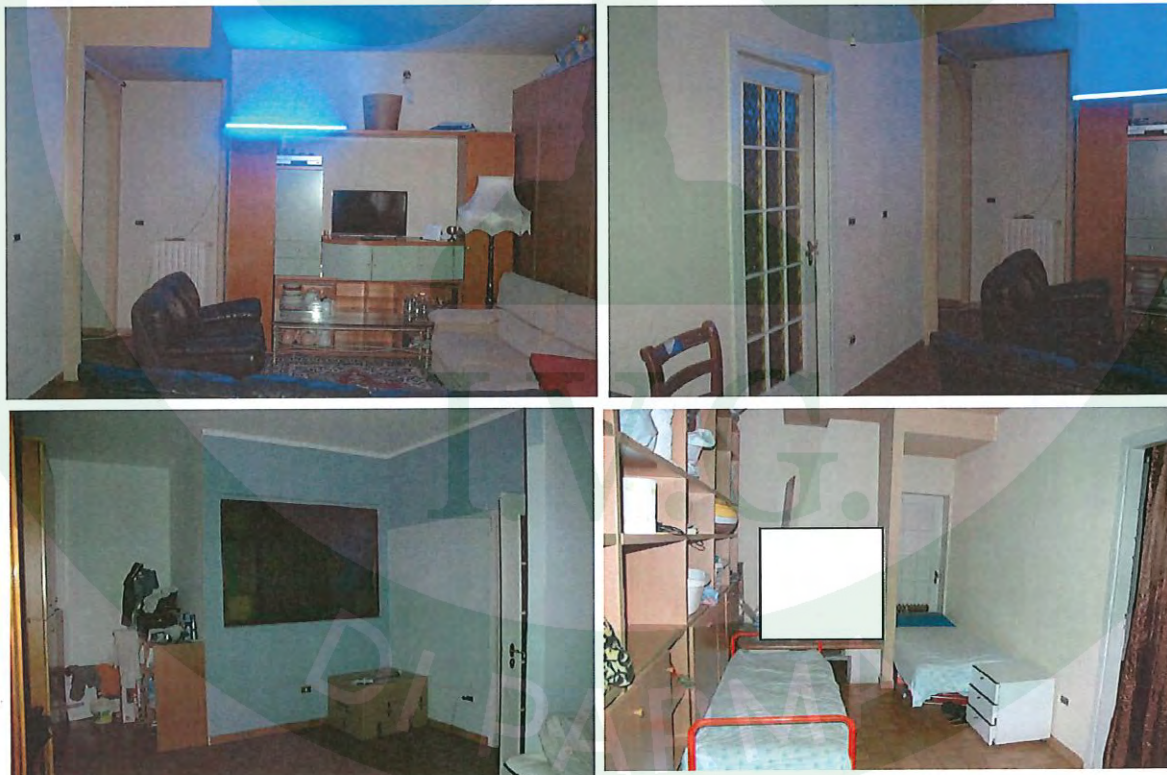
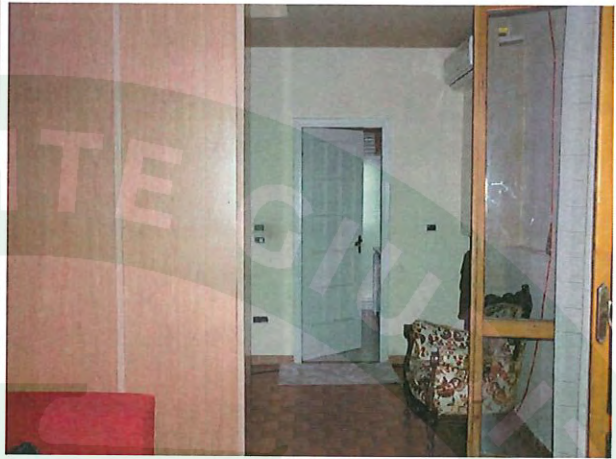
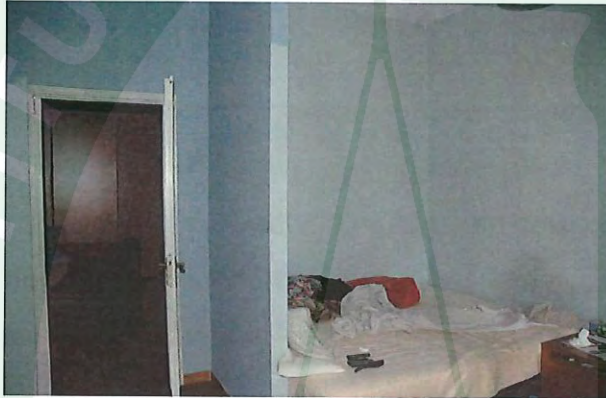
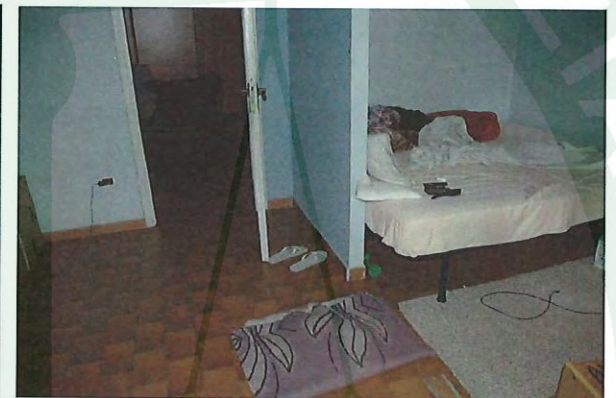
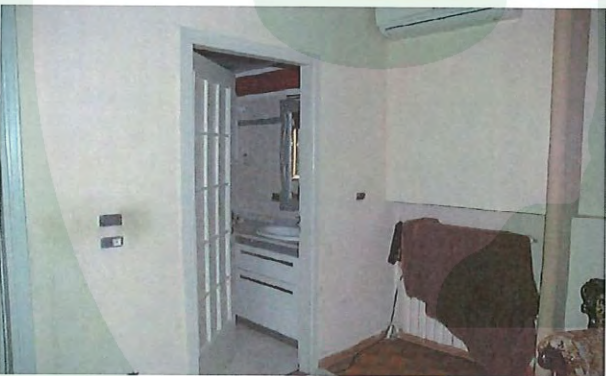
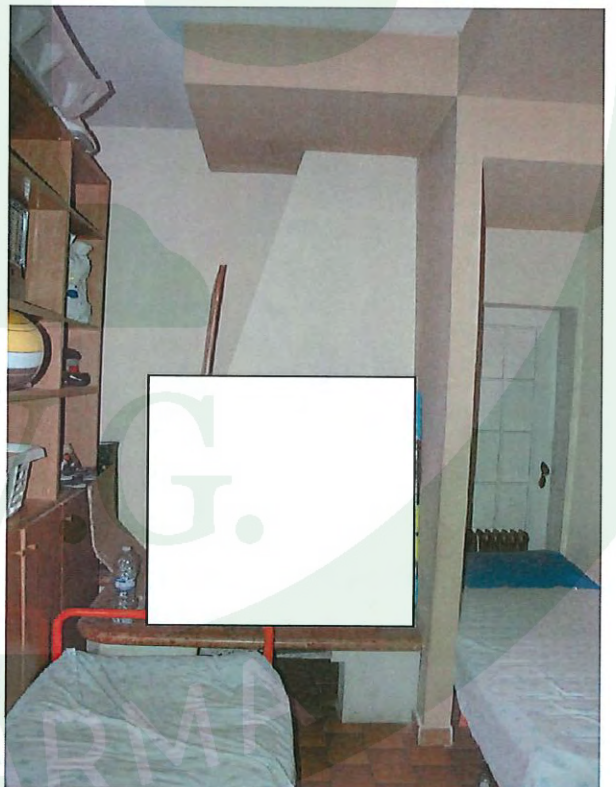
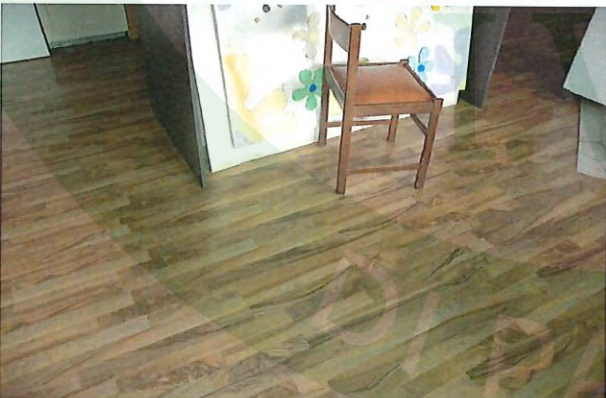
La distribuzione interna risulta composta da singoli vani che vengono utilizzati irregolarmente dalla loro destinazione d'uso, come ad esempio la cucina con destinazione come da progetto che risulta essere utilizzata come camera da letto.

La zona giorno è caratterizzata da un unico vano che essendo in parte interclusa dalla veranda chiusa non ha una illuminazione diretta ma solo dotata di una illuminazione artificiale mentre l'altra parte della zona giorno è attigua alla veranda aperta. Tale situazione di fatto non permette al vano di essere conforme alle normative vigenti in materia per garantire gli idonei requisiti igienico-sanitari (art. 5 del DM 5 luglio 1975) di avere il rapporto di aerazione e di illuminazione di 1/8. All'interno del vano giorno risulta realizzata parte di parete per creare posto letto indipendente inoltre una camera da letto è stata ceduta all'appartamento attiguo attraverso l'apertura di una porta di accesso diretto. *Foto zona giorno*

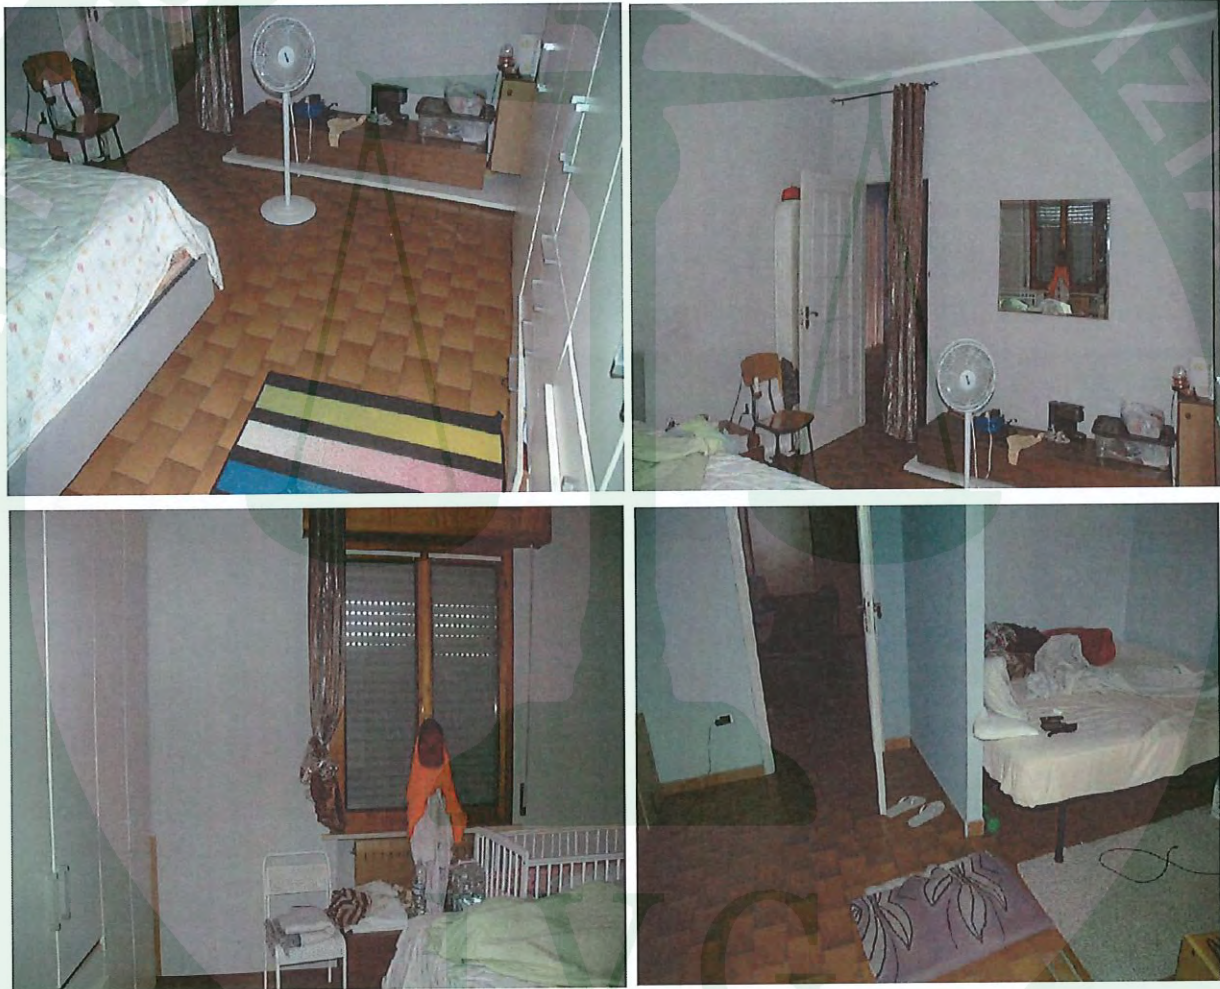
Come già riportato sopra diversi posti letto sono stati ricavati nella zona giorno mentre l'unica camera esistente è stata ricavata nel vano che doveva essere la cucina, da come si evince dalle planimetrie catastali e da quelle allegate al titolo abilitativo. La camera da letto utilizzata nel vano cucina è realizzata con pavimento in materiale forma e dimensione uguale a quelle della sala, tinteggiatura chiara con soffitto bianco. *foto camera*

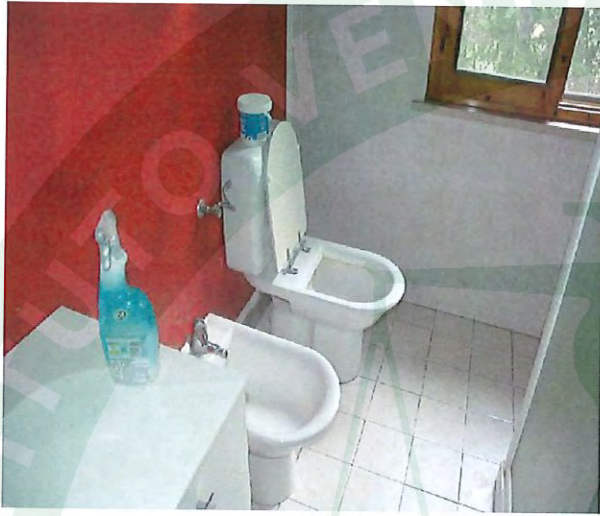
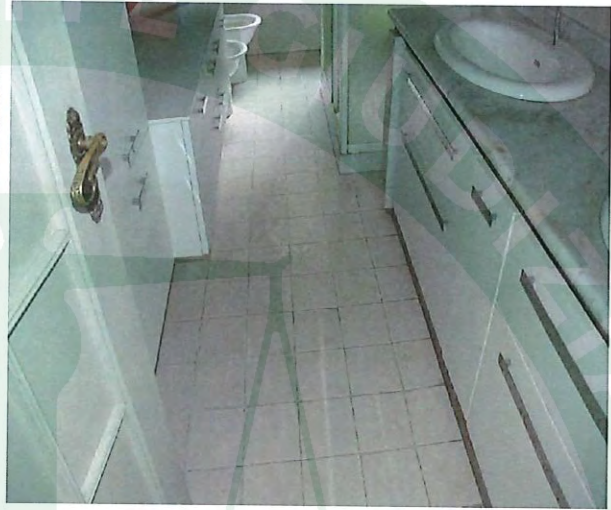
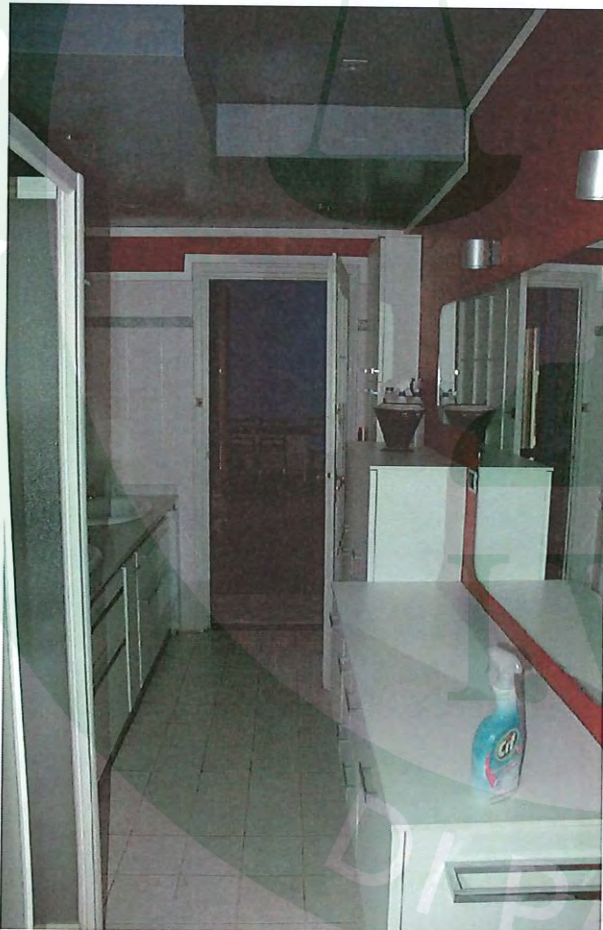
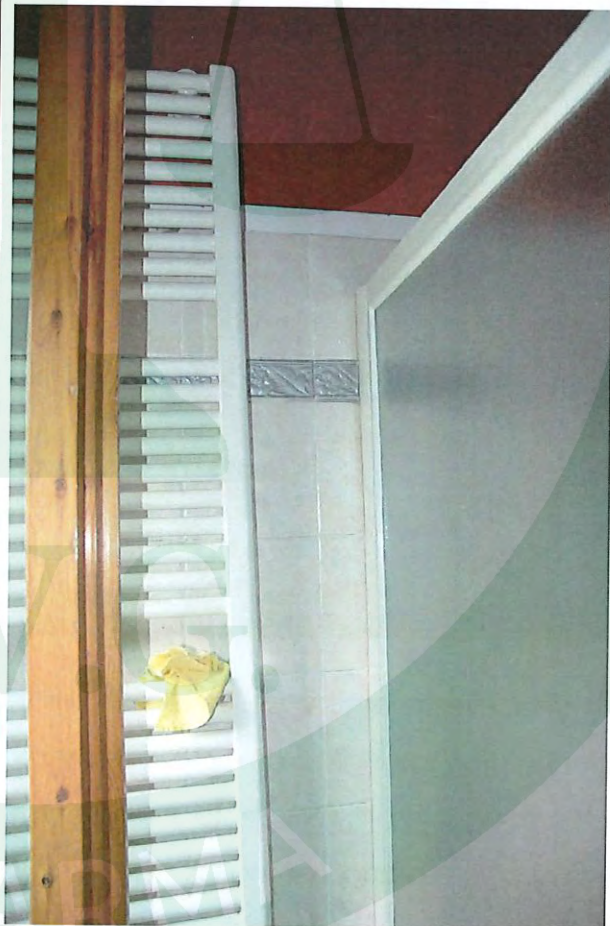
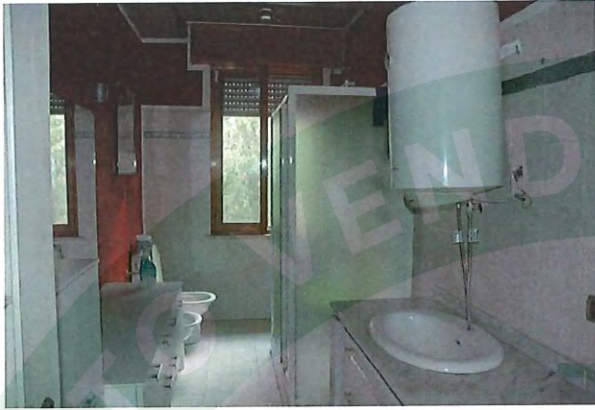
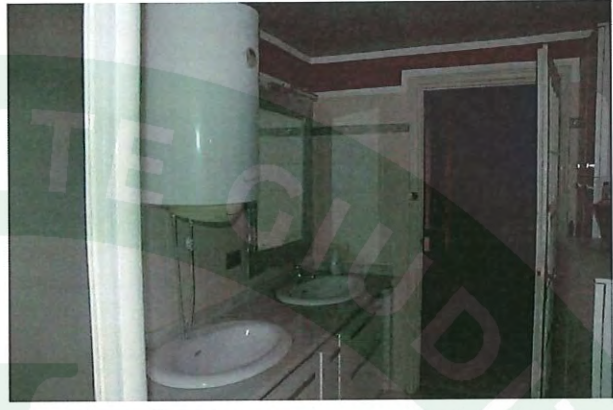
Bagno: rivestimento in ceramica di piastrelle con modulo quadrato di cm 20 x 20 c.a. per un'altezza di circa cm. 210, pavimento in ceramica di modulo quadrato con tinta chiara uguale al rivestimento, pareti e soffitto tinteggiati con tinta rosso scuro, idrosanitari di colore bianco composti da piatto doccia in ceramica completa di box in vetro satinato, vaso a pavimento con cassetta esterna e bidet, rubinetteria in acciaio inox,

lavandino del tipo sopra-piano su top in marmo di Carrara completi di portasapone, porta simile per forma, colore e dimensione alle altre porte interne dell'unità immobiliare. Foto bagno

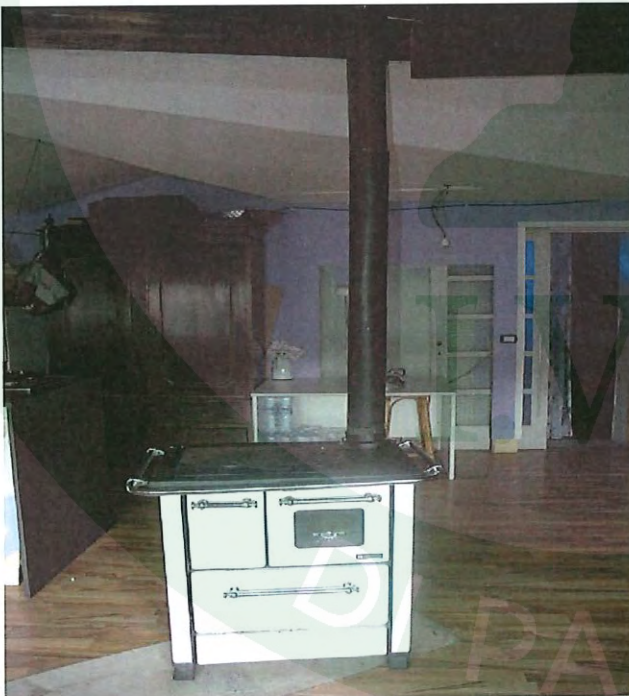
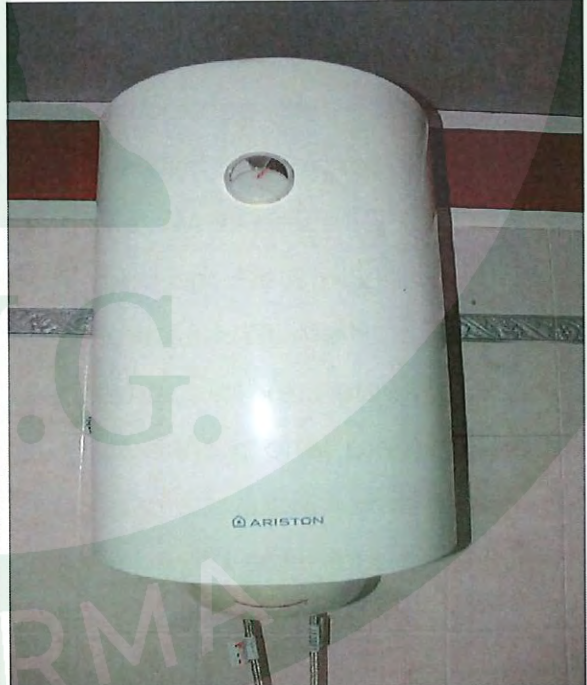
IMPIANTI: l'impianto di riscaldamento autonomo è realizzato con termosifoni della tipologia tradizionale, non funzionante in quanto staccato completamente dalla centrale termica comune a tutto il fabbricato, riscaldamento a stufe a legna, produzione di acqua sanitaria con scaldabagno autonomo, marca Ariston, l'impianto elettrico generale interno all'unità immobiliare è del tipo sottotraccia, datato anni 1992, non conforme alle normative vigenti in materia di sicurezza, dotato di contatore elettronico e salvavita, ma in parte soprattutto nella zona veranda abusiva è realizzato con fili volanti esterni, impianto di condizionamento con n.1 split di marca LG, posizionato sopra la zona giorno. Foto impianti: esistenti

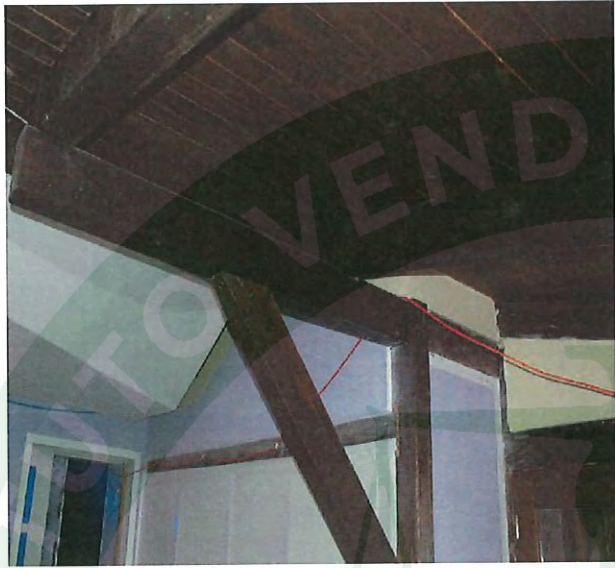
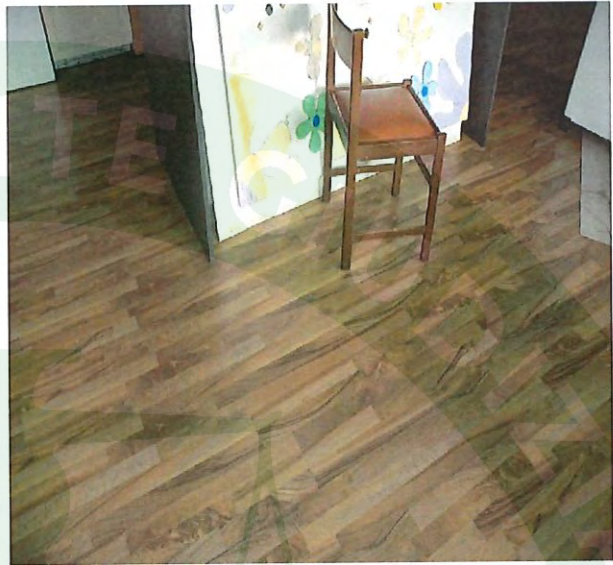
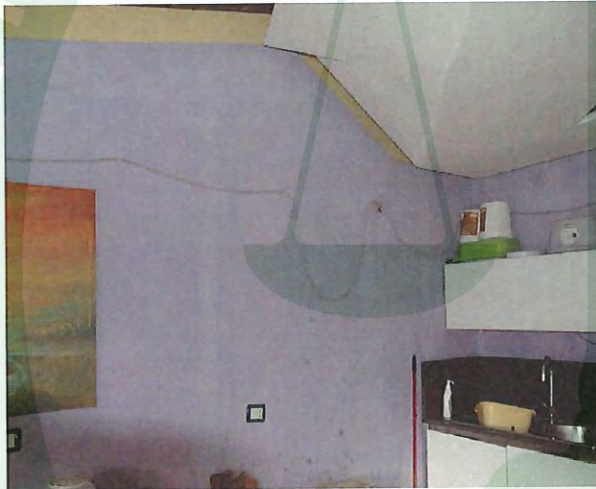
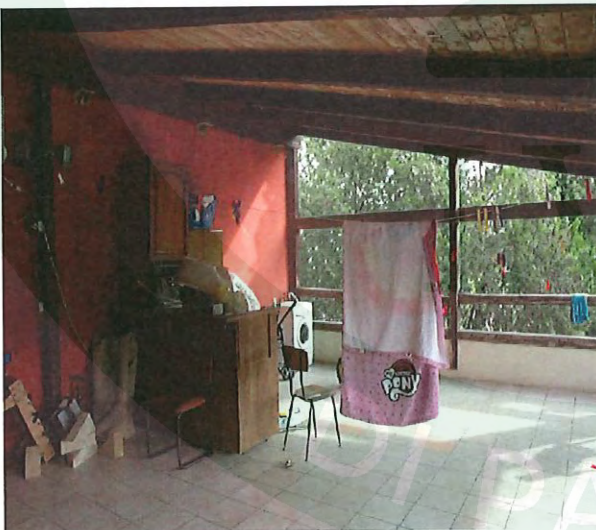
Una parte della veranda della zona sud-ovest come sopra descritto, viene utilizzata e destinata abusivamente come cucina e completamente tamponata sui tre lati perimetrali esterni con muratura di sp. cm 25 in laterizio, e copertura in struttura primaria e secondaria in travi e travetti, in piena difformità dal titolo abilitativo autorizzato dal Comune di Mezzani, mentre la parte sud-est della veranda rimane aperta solo nel lato est, ma anch'essa con copertura in difformità dal progetto licenziato. Le difformità riscontrate sono diverse e costituite complessivamente in variazioni interne previ la costruzione parziale di pareti divisorie, vano cucina destinata a camera letto mentre la cucina è stata realizzata all'interno del volume abusivo della veranda, che oltre a comportare aumento di volume comporta aumento della superficie Utile dell'immobile, con una altezza media che varia da cm. 270 a cm. 260. *Foto particolari veranda zona ovest*

Per quanto riguarda la possibilità di presentare richiesta di sanatoria potrà' riguardare solo le modifiche interne relative alla realizzazione di tramezzo e camino, mentre per la copertura e chiusura con muratura della veranda dovranno essere rimossi e demoliti tali opere per il ripristino dello stato dei luoghi.

Costi relativi alla sanatoria per opere interne saranno i seguenti: oblazione Euro 516,00 + spese tecniche Euro 2.500,00 + aggiornamento catastale Euro 500,00 per un totale di circa Euro 3.516,00 + oneri di legge; demolizione struttura esistente e ripristino struttura legittimata in ferro si stima un costo pari a circa Euro 35.000,00

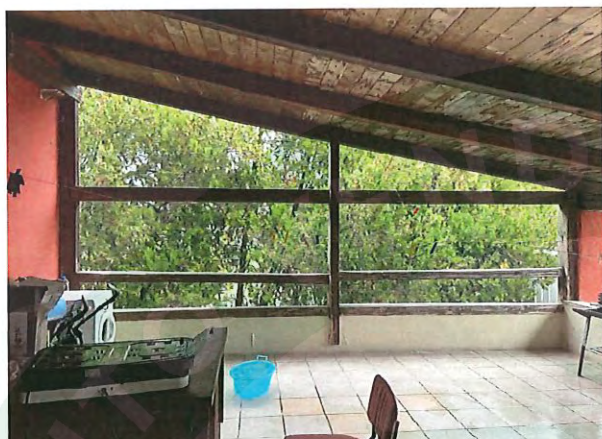
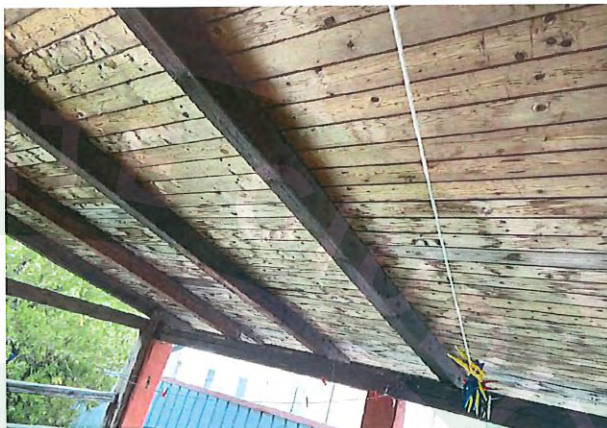
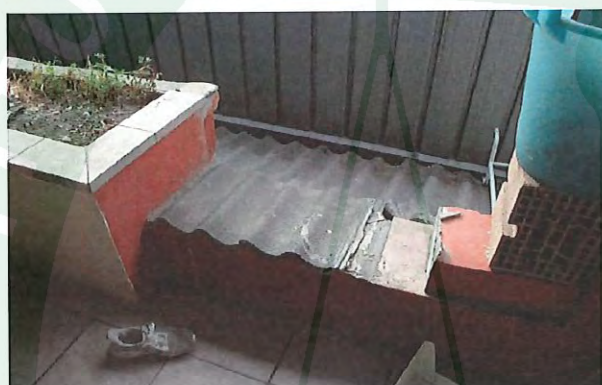
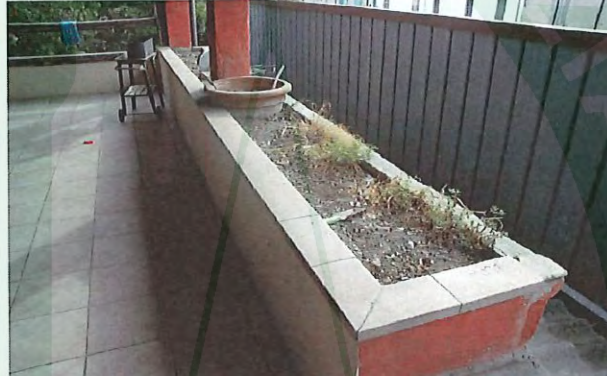
Il sottotetto si trova al piano secondo con accesso diretto da rampa della scala comune, con accesso indipendente dall'unità immobiliare, è costituito da un unico ambiente, open space con altezza di gronda variabile di media cm 85, altezza di colmo cm. 330, con altezza media variabile di cm. 210, struttura verticale in parte in c.a. e in parte in laterizio doppio uni , solaio di copertura realizzato con struttura in c.a. costituita da travetti prefabbricati in cemento e tavelloni in laterizio, evidente impermeabilizzazione e manto di copertura in lastre tipo coppi e colmo in coppi in cemento, pavimento grezzo costituito dall'estradosso del massetto del solaio inferiore. *Foto*
