TRIBUNALE DI NOVARA
LIQUIDAZIONE GIUDIZIALE R.G. n. 15/2024

VALUTAZIONE DEI BENI IMMOBILI

LOTTO UNICO

In Comune di Grignasco, Via Volta n. 13 quota di ½ di piena proprietà di unità immobiliare, con antistante cortile, con sviluppo su due piani fuori terra (terreno e primo).

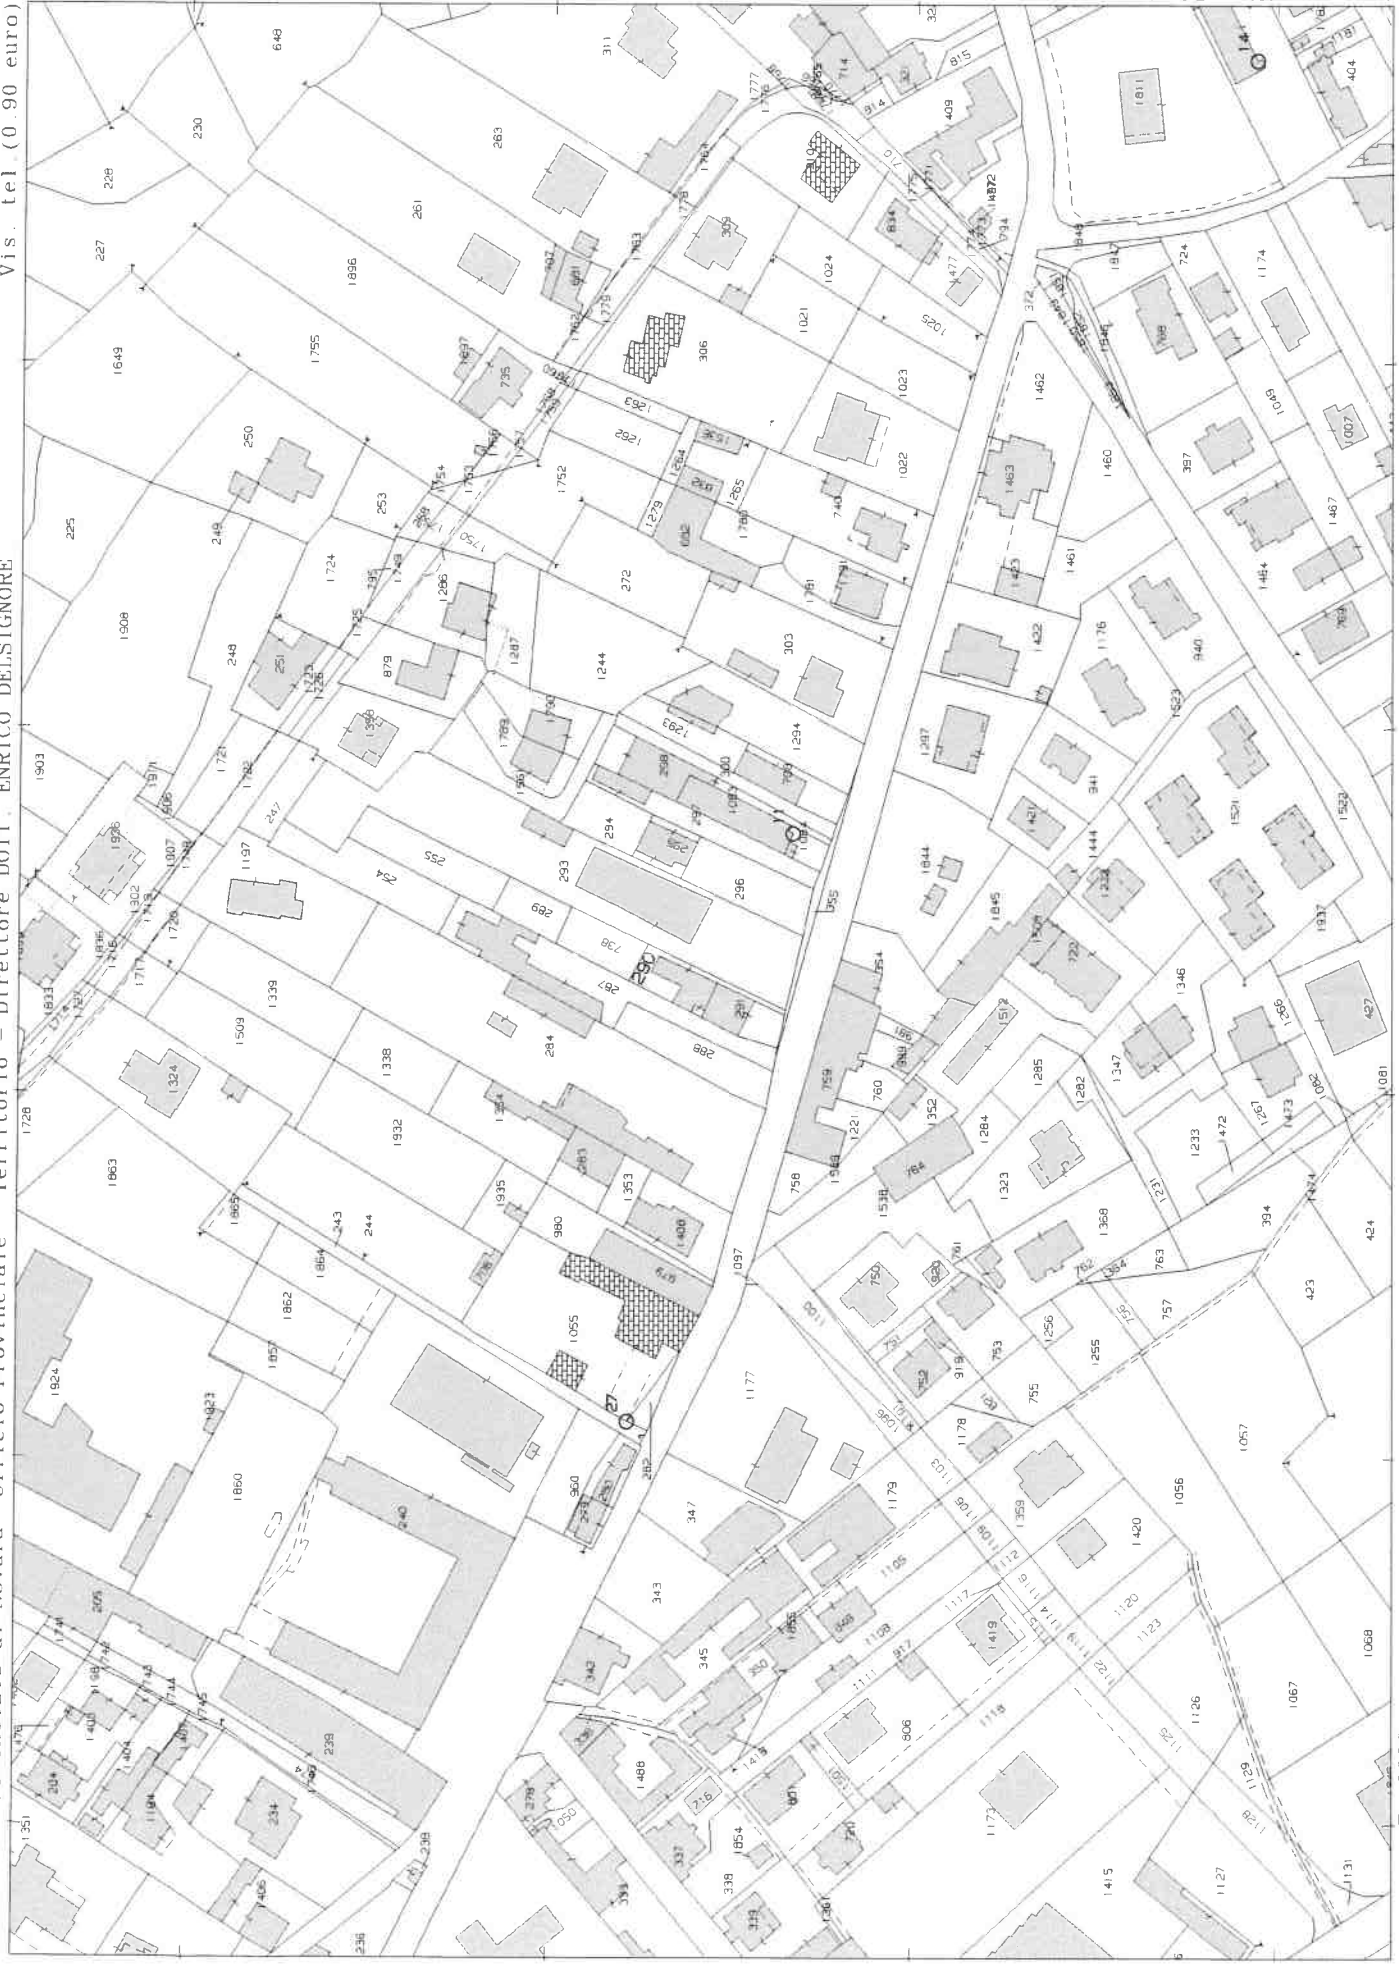
Scheda n. 1 Scala 1: 200

Planimetria di u.i.u. in Comune di Grignasco

Sezione:
Foglio: 14
Particella: 678
Subalterno: 3

Piano 01

A livello catastale, non si sono riscontrate difformità di disposizione degli spazi, ma sono indicate delle altezze dei locali difformi sia dalla realtà che da quanto indicato nei disegni di progetto.

Sarà, pertanto, necessario procedere alla redazione e presentazione di scheda catastale di aggiornamento i cui costi sono quantificabili in € 700,00.
