VALUTAZIONE DI UNITA' IMMOBILIARE

La presente analisi valutativa è stata elaborata sulla documentazione fornita dal Commissario Straordinario, l'analisi della conformità presso i Comuni interessati è stata eseguita dal Geom. Carmine Di Costanzo

Regione: **Lombardia** Provincia: **VA**
 Comune: **Carnago** Località/quartiere:
 Indirizzo: **Via Galliano, 21** C.A.P.: **21040**
 Scala: Piano: **T-S1** Interno:

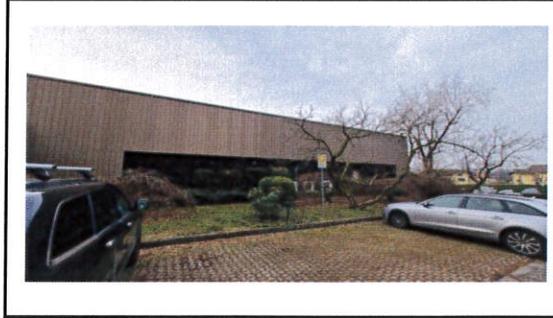
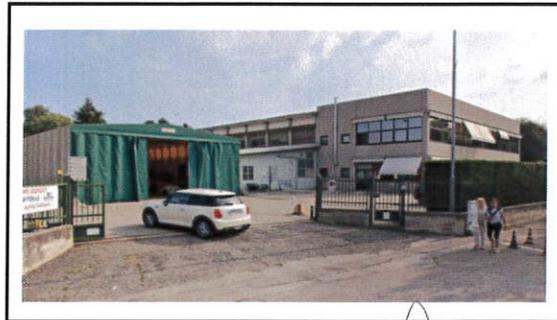
FOTO ESTERNE

Il fabbricato a cui appartiene il bene oggetto di perizia si sviluppa su un piano fuori terra costituito da: punti vendita, apparato produttivo, magazzino, accessi ed aree esclusive; La struttura portante è formata da intelaiatura pilastri e travi prefabbricate con copertura in cemento impermeabilizzato. Le pareti esterne sono formate da pannelli tinteggiati, i serramenti sono in alluminio; Lo stato manutentivo generale è in buone condizioni.

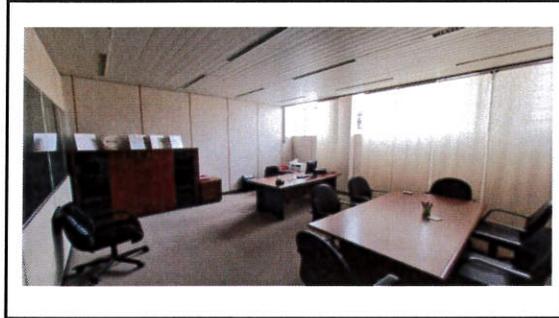
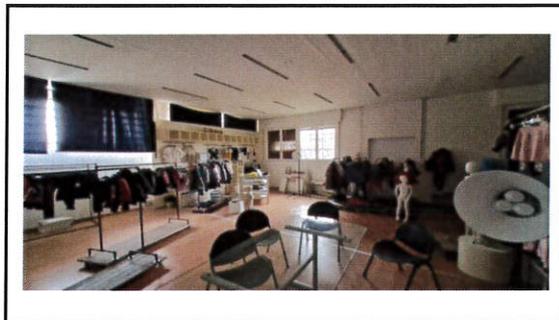
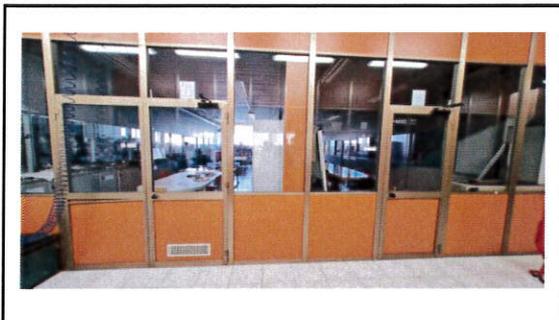
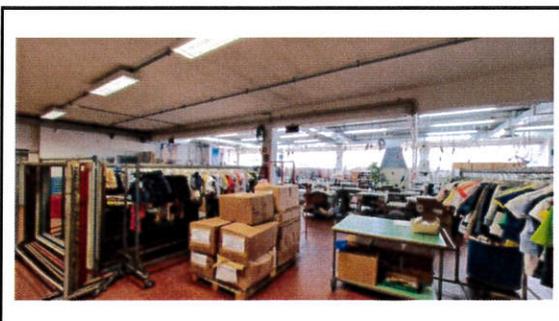
FOTO INTERNE

**Locale direzionale/ produttivo accessibile da Via Galliano, situato al piano terra e al piano interrato: uffici e laboratori al piano terreno e al piano interrato.
 Le finiture sono buone e l'immobile si presenta in un buono stato manutentivo.**

Da un primo esame visivo non emergono criticità particolari.
