## **Incarico - quesito**

Il sottoscritto Geom. Graziano Maugeri, con studio in Imperia Via XX Settembre n° 6, iscritto all'Albo Professionale dei Geometri di Imperia con il n° 983, già nominato CTU relativamente agli accertamenti delle autorimesse, riceveva incarico di aggiornare la perizia relativa alla rivalutazione degli immobili residui pignorati (fatte salve le autorimesse e gli immobili già aggiudicati).

### **Sopralluogo del 27.07.2023**

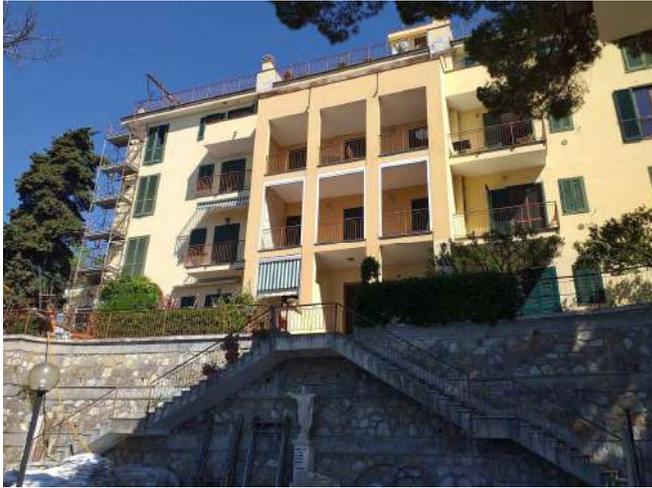
Il sopralluogo ha evidenziato la presenza di un cantiere in atto con deposito materiale nell'area urbana sub 27 (di fatto corte del fabbricato), con la messa in opera di un ponteggio provvisorio (castello di tiro) sul prospetto sud del fabbricato, in corrispondenza dell'angolo ovest, oltre al deposito di materiale. A partire dal vano scala condominiale, nonostante la ristrutturazione dei primi anni 2000, il fabbricato pone in risalto fenomeni di degrado e ammaloramenti dovuti a fessurazioni/crepe e umidità di risalita con evidenti segni di efflorescenze dello strato superficiale pittorico e dell'intonaco. In generale lo stato di conservazione e manutenzione delle parti comuni dell'edificio appaiono alquanto insufficienti, come rappresentato nelle foto seguenti, stralciate dalla più ampia documentazione allegata.

**Prospetto principale Condominio Ranixe**

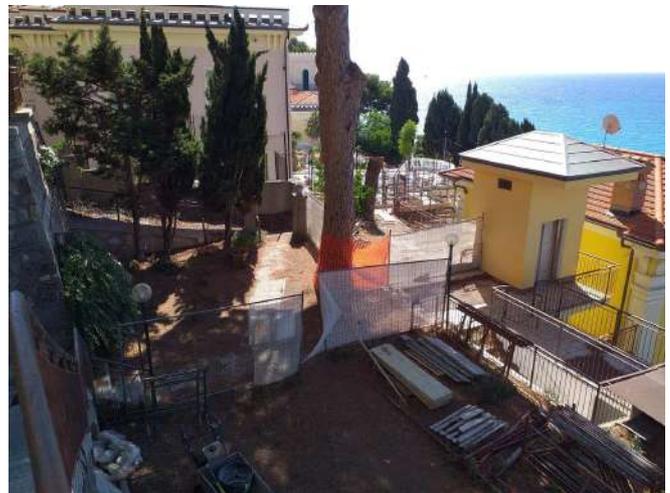
**Parte dell'area urbana sub 27 (di fatto parte comune)**

Preso atto di quanto riportato nell'atto notarile e dell'effettivo stato dei luoghi si ritiene che il mapp. 84 sub 27 debba diventare a tutti gli effetti una parte comune del fabbricato e, pertanto, non vendibile nella presente procedura.

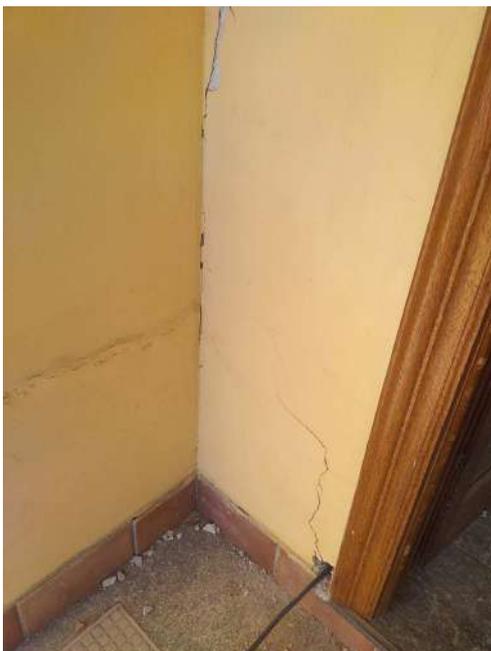
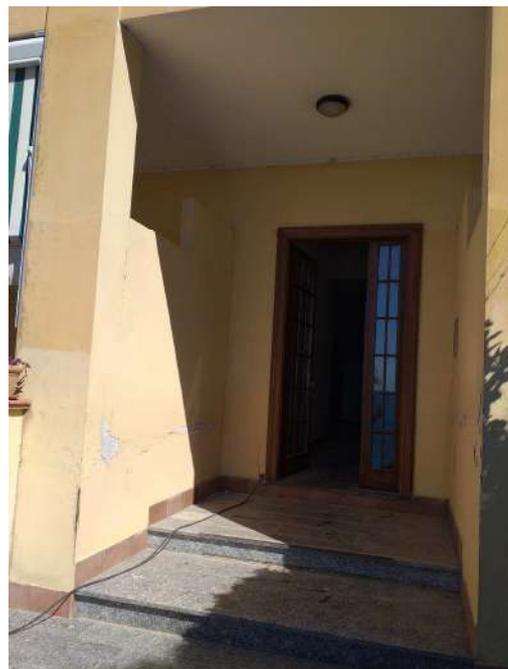
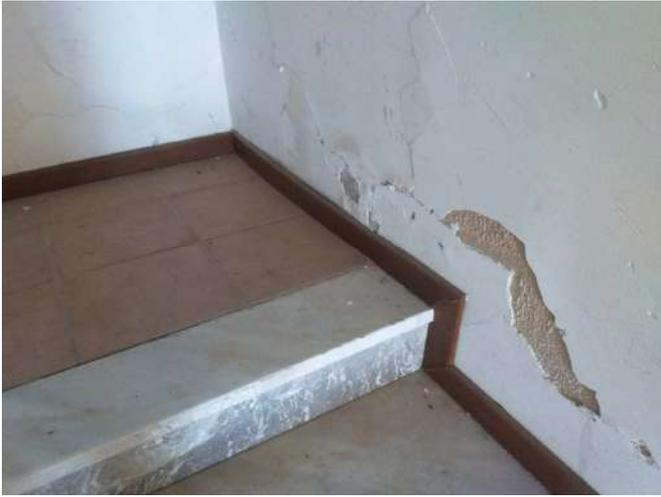
**L'atrio condominiale**

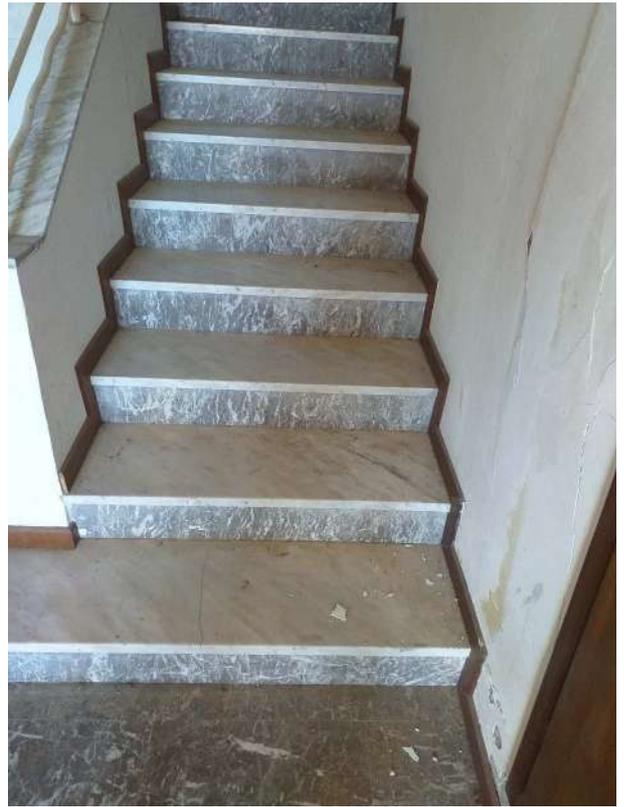
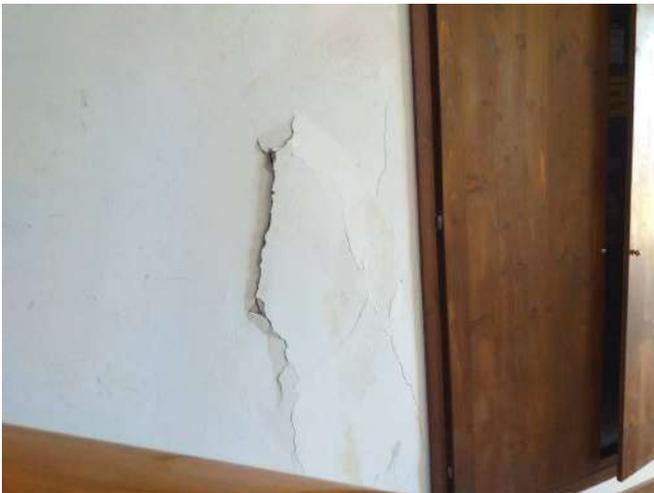
- Il fabbricato è ubicato a monte di Via Serrati (Strada Statale Aurelia), lungo il versante sud di Capo Berta, e dispone solamente di accesso tramite scala condominiale e di ascensore che consentono di arrivare alla corte/giardino del fabbricato stesso, dove un percorso pedonale raggiunge il vano scale del palazzo. Di fatto, il sopralluogo in esame, ma anche quelli effettuati negli anni precedenti per gli accertamenti relativi alle autorimesse, ha evidenziato il mancato funzionamento dell'impianto di ascensore, motivo per cui l'unica possibilità di accesso al fabbricato, al momento, risultano essere le scale.

### **Le scale condominiali**

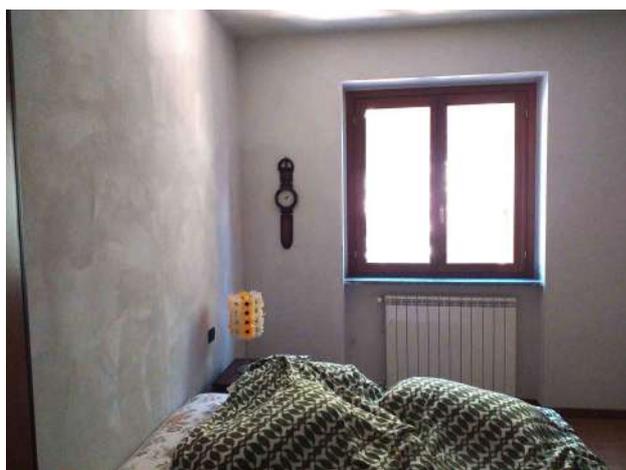
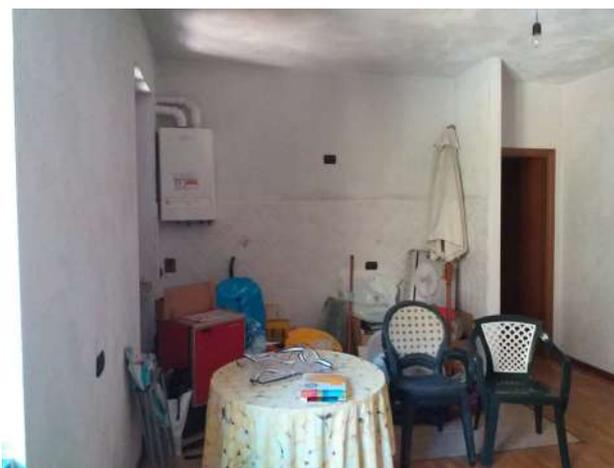
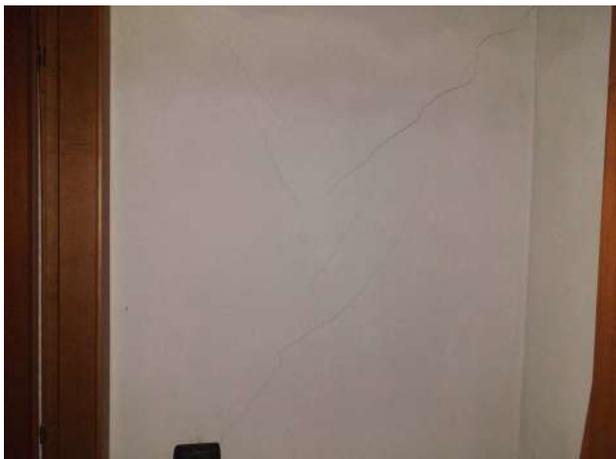
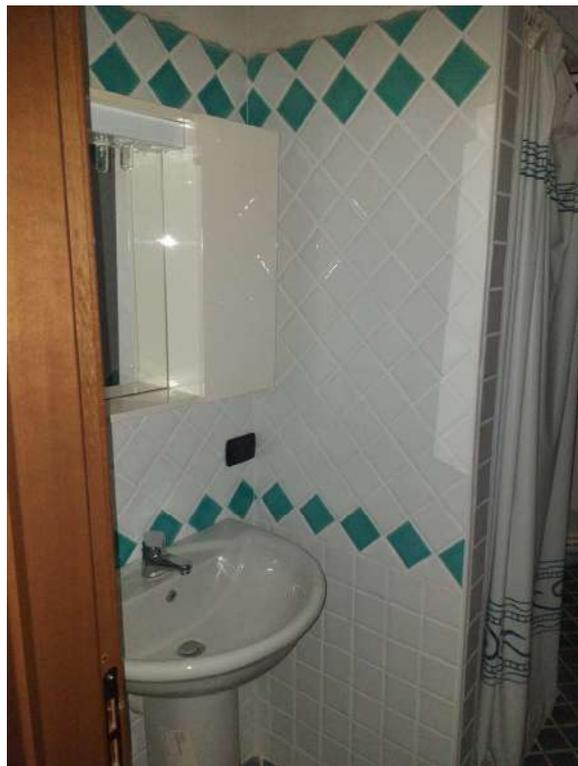
Lo stato di conservazione e manutenzione denota la necessità di un intervento di carteggiatura e tinteggiatura delle pareti e del soffitto anche per ripristinare alcune cavillature evidenti e una finitura non appropriata, riscontrabile nelle seguenti foto.

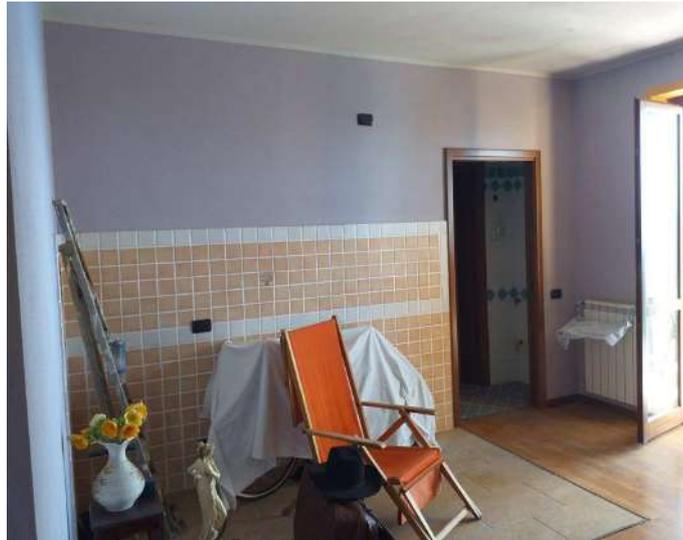
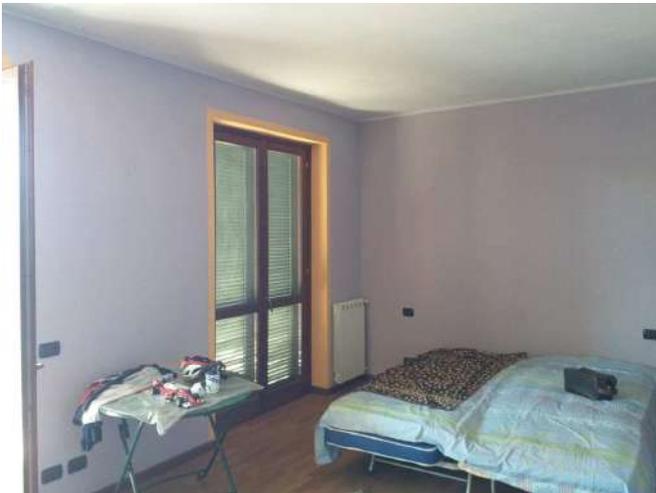
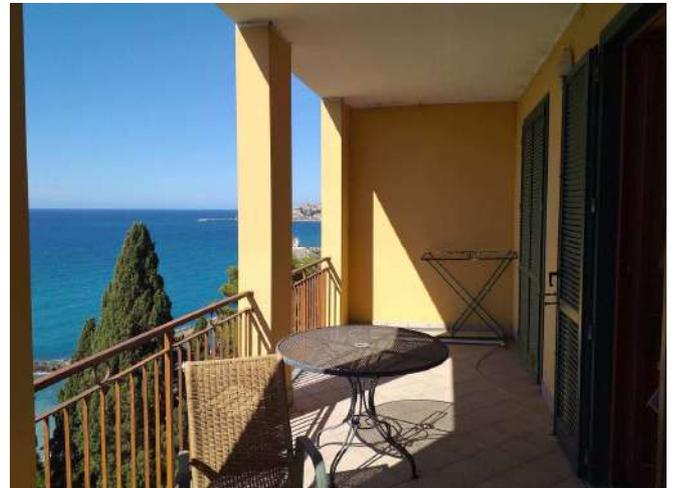
L'alloggio presenta numerose cavillature, fessurazioni, qualcuna anche molto consistenti soprattutto nel locale soggiorno, il cui soffitto è caratterizzato anche da esfoliazioni diffuse dello strato pittorico. Tali problematiche, a parere dello scrivente, dovrebbero essere meglio valutate per approfondirne le reali cause. Di seguito alcune fotografie eloquenti dello stato di fatto.

Lo stato di conservazione e manutenzione appare buono, si evidenziano solamente alcune piccole cavillature verticali e minime esfoliazioni dello strato pittorico sul soffitto del bagno.

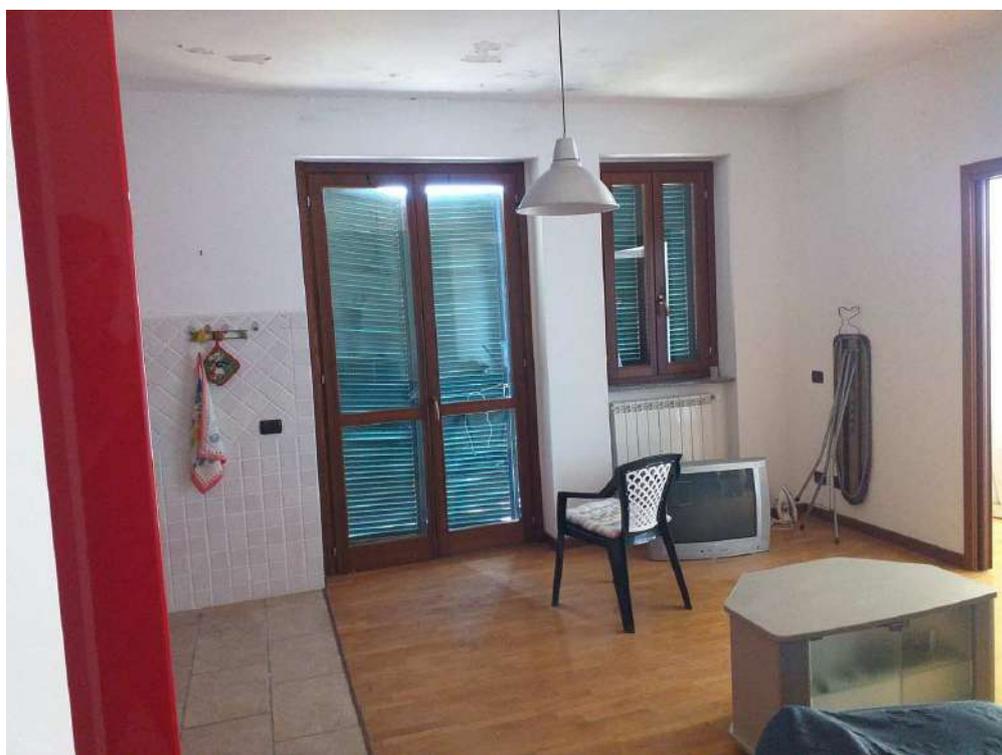
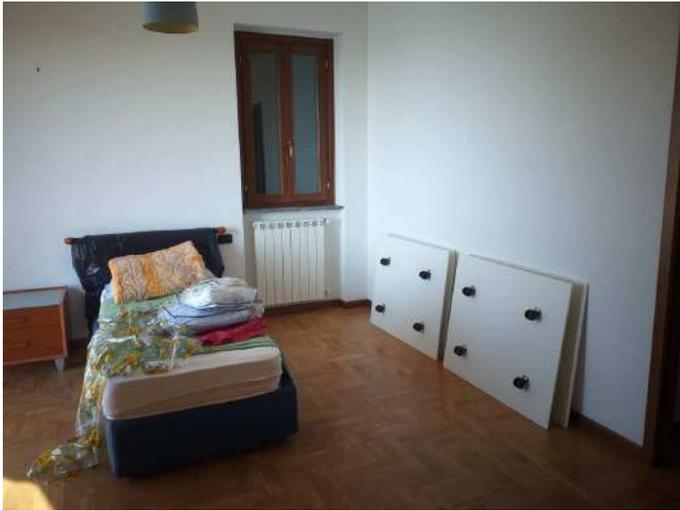
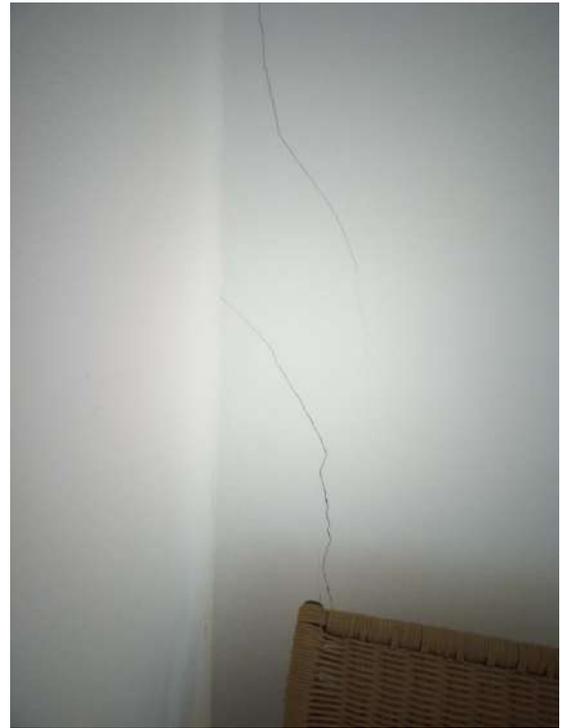
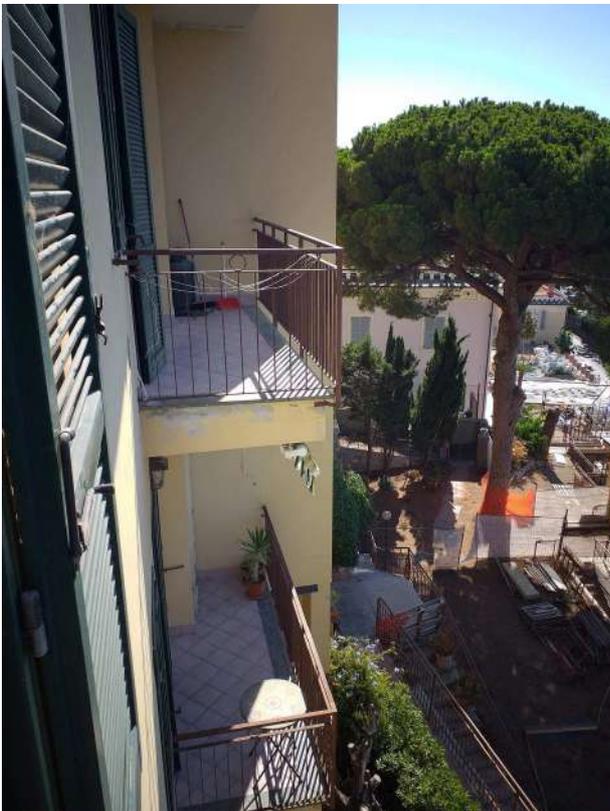
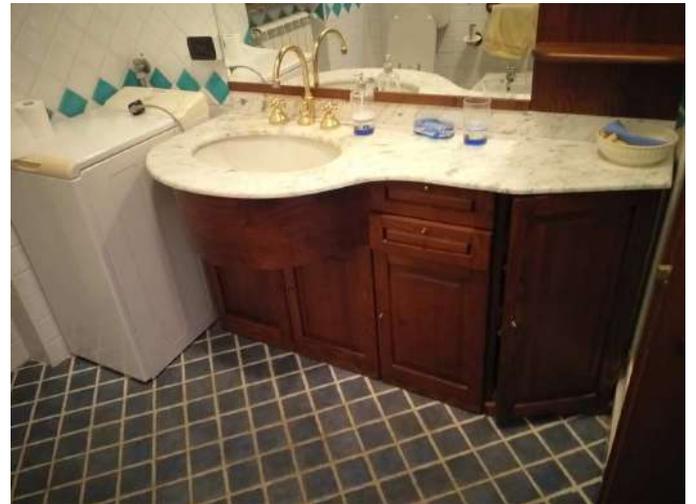
L'interno dell'alloggio è caratterizzato da esfoliazione dello strato pittorico del locale soggiorno/cottura, ammaloramento all'altezza dello zoccolino nello stesso locale e del frontalino del balcone, oltre a fessurazioni verticali nelle camere. Il giardino, da tempo non curato, necessita di intervento di riqualificazione.

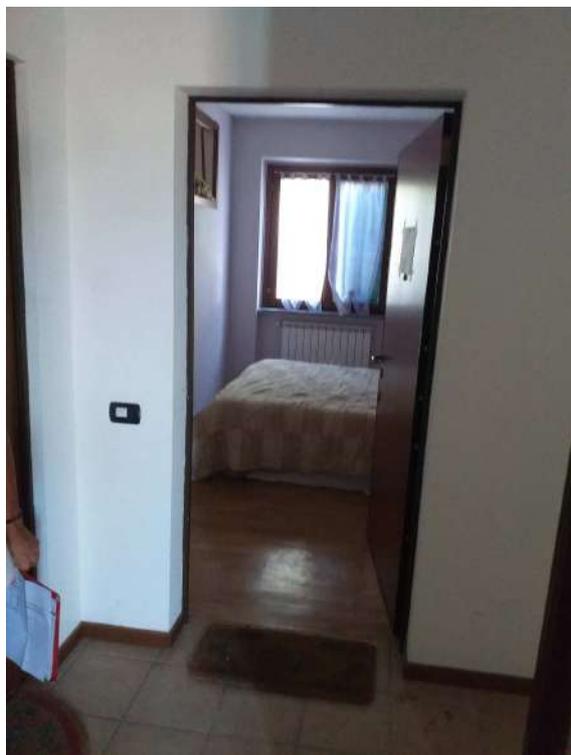
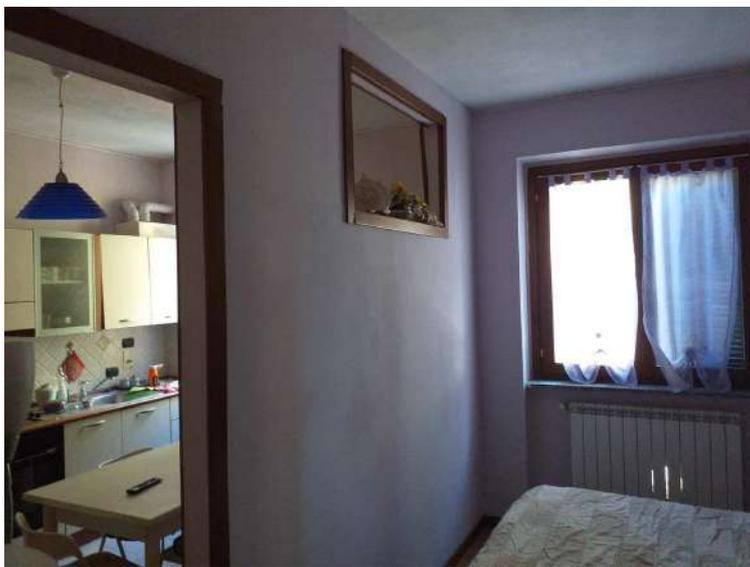
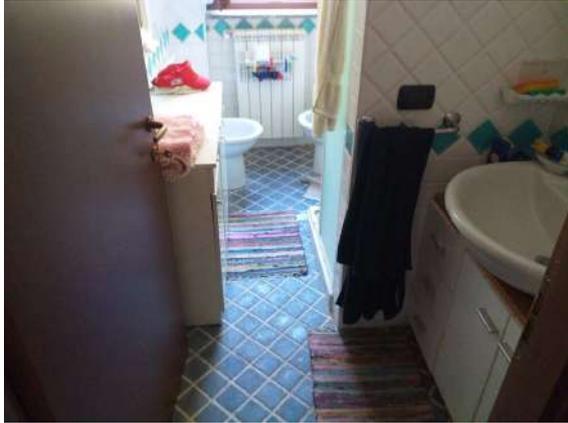
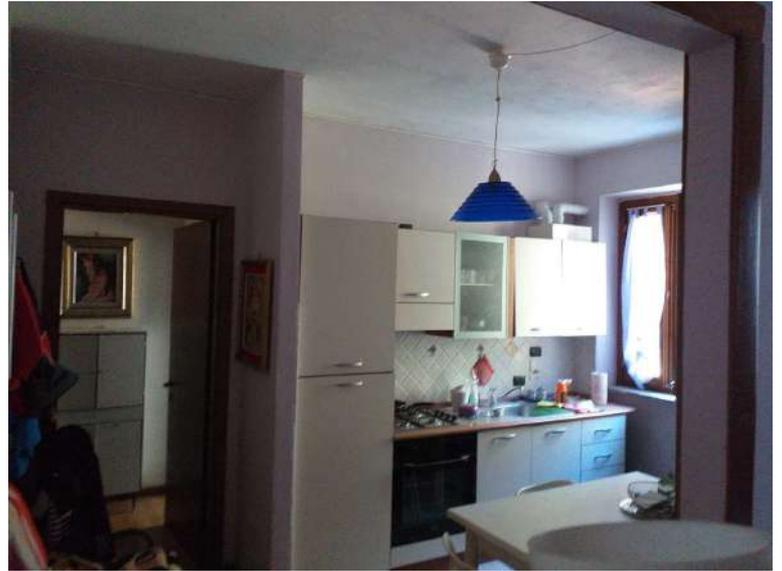
precedente perizia e precisamente la nuova realizzazione della parete in muratura tra l'ingresso/camera e la cucina. Ciò determina il mancato rispetto di almeno un locale avente superficie minima di mq 14, come previsto dal regolamento edilizio del Comune di Imperia e dal D.M. 190 del 1975. Infatti, l'alloggio, pur avendo superficie netta di mq 27.70 (nei limiti di tolleranza rispetto ai 28 mq), ha l'ingresso/camera di mq 10.30, la cucina di mq 11.50, disimpegno di mq 1.80 e bagno di mq 4.10 e quindi nessun locale di almeno mq 14. La superficie lorda dell'alloggio è pari a mq 32,00 mentre l'altezza utile è di m 2.83 (v. planimetria all. Tav. 7).

Nell'insieme l'alloggio denota uno stato di conservazione e manutenzione abbastanza buono.

In fase di valutazione, al fine di ottenere la conformità urbanistica dell'u.i. si dovranno prevedere i costi per la demolizione della nuova parete.

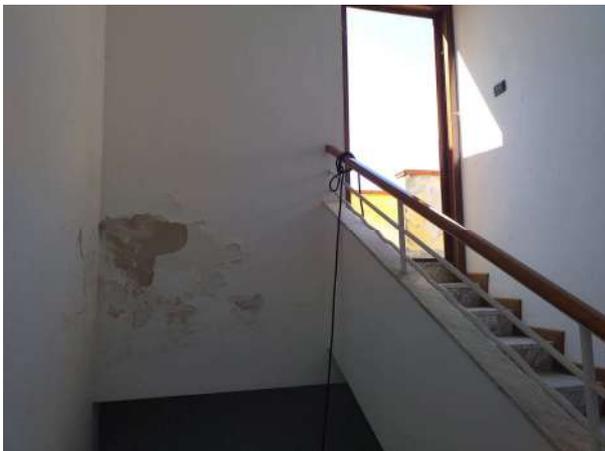
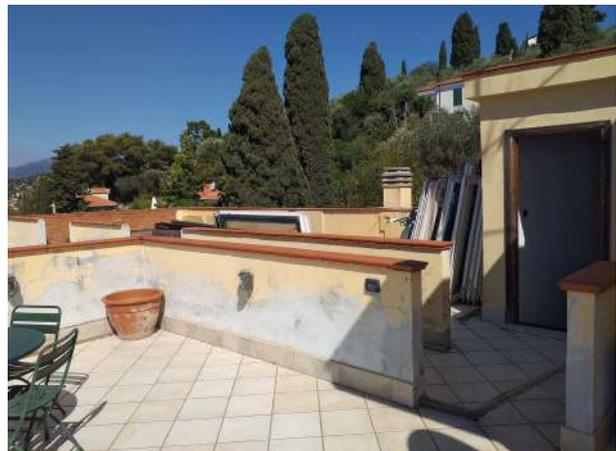
La copertura del fabbricato in oggetto è piana con destinazione a lastrico solare, suddiviso in 5 differenti subalterni e da una piccola area comune (sub 1). I lastrici riguardanti la presente perizia sono 4 ed individuati dai sub 19 - 20 - 22 - 23 e sono ubicati all'ultimo piano del fabbricato (quarto) e raggiungibili dalla scala condominiale e dall'ascensore, al momento non funzionante. I lastrici considerati, al momento, non dispongono di una completa delimitazione tra loro, se non in parte con i parapetti in muratura.

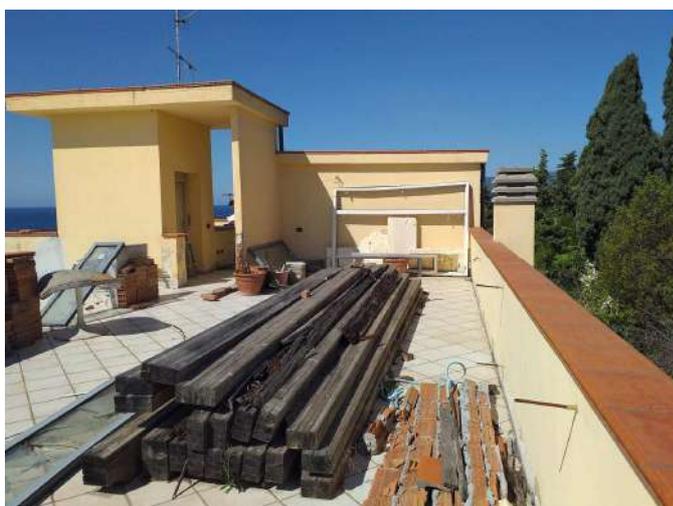
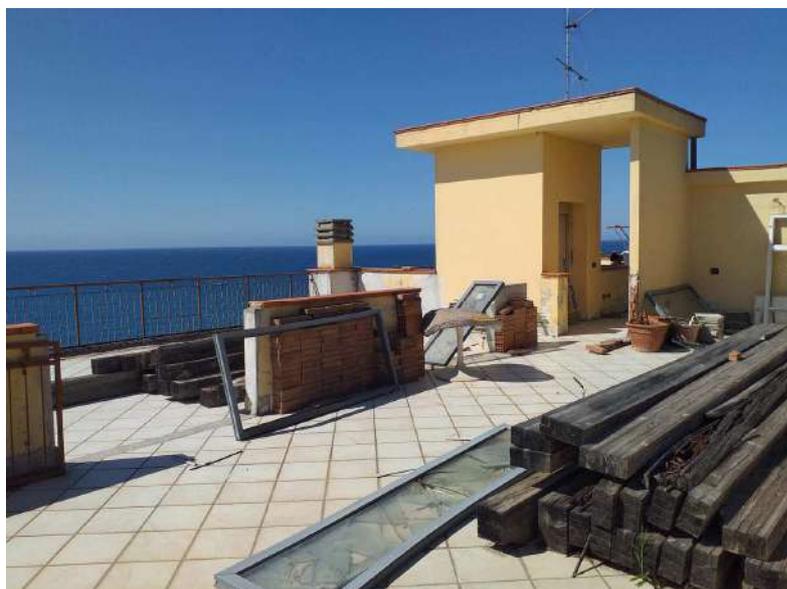
Il lastrico in questione è ubicato nell'angolo nord est della copertura, ha superficie di mq 65 ed è caratterizzato dal deposito di svariato materiale edile abbandonato da anni (travi in legno, telai e finestre di vecchi serramenti in alluminio, ringhiere in ferro, mattoni, etc). Lo stato di conservazione e manutenzione appare insufficiente. L'esposizione, nonostante sia posta sul lato nord, è ottima, la vista buona seppur non direttamente prospiciente verso mare (v. planimetria all. Tav. 8).

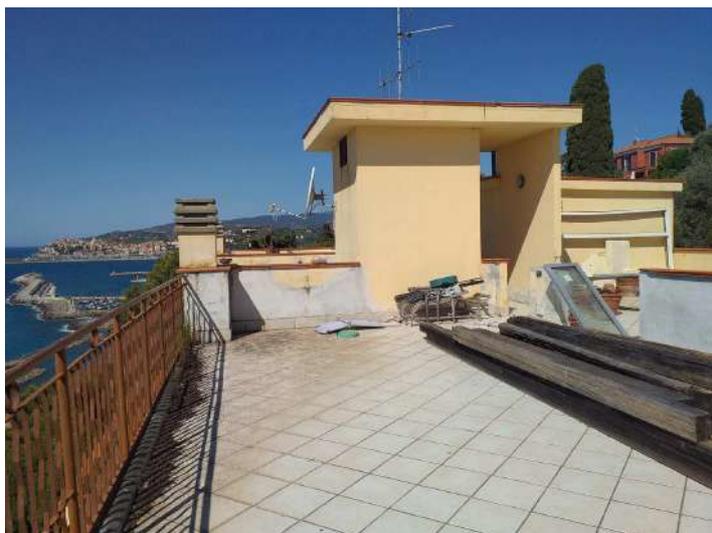
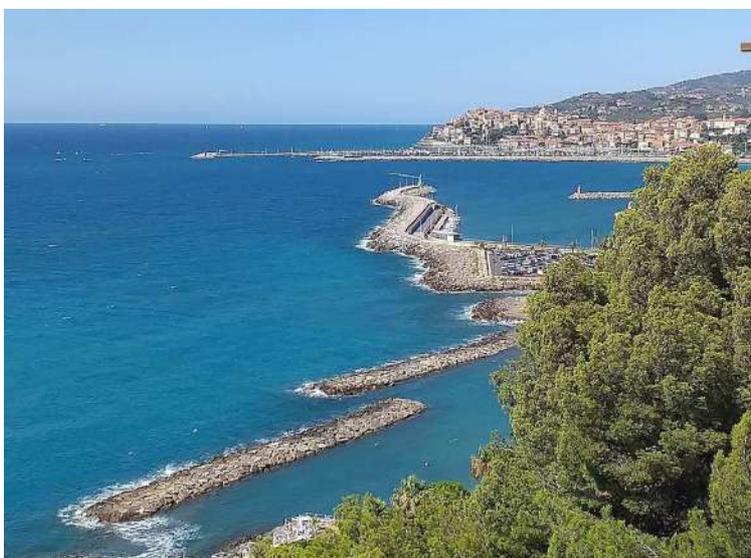
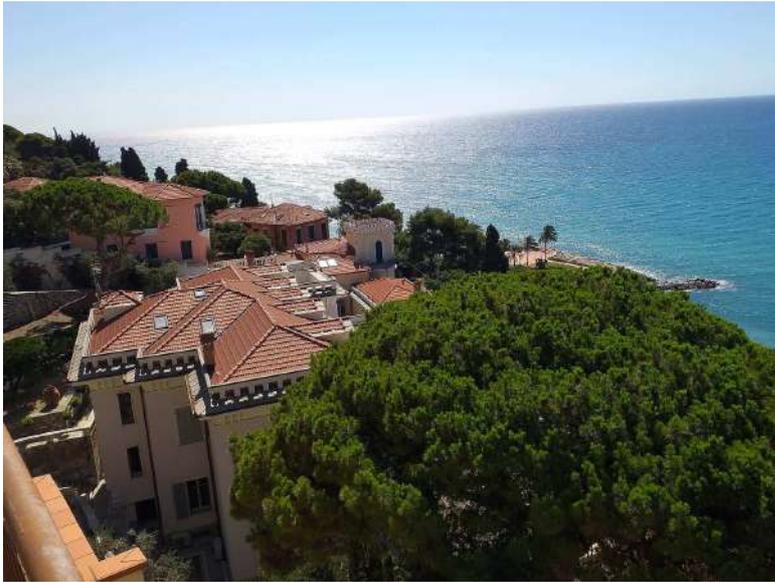
Come il precedente e comunque anche per gli altri presenti si evidenzia materiale vario depositato e simili condizioni di manutenzione. L'esposizione e la vista mare sono ottime, come meglio rappresentato nelle foto seguenti.

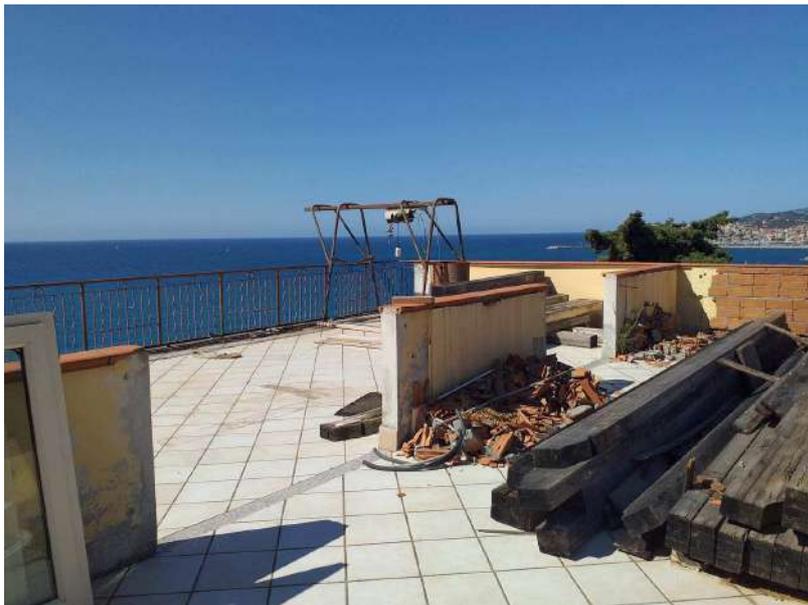
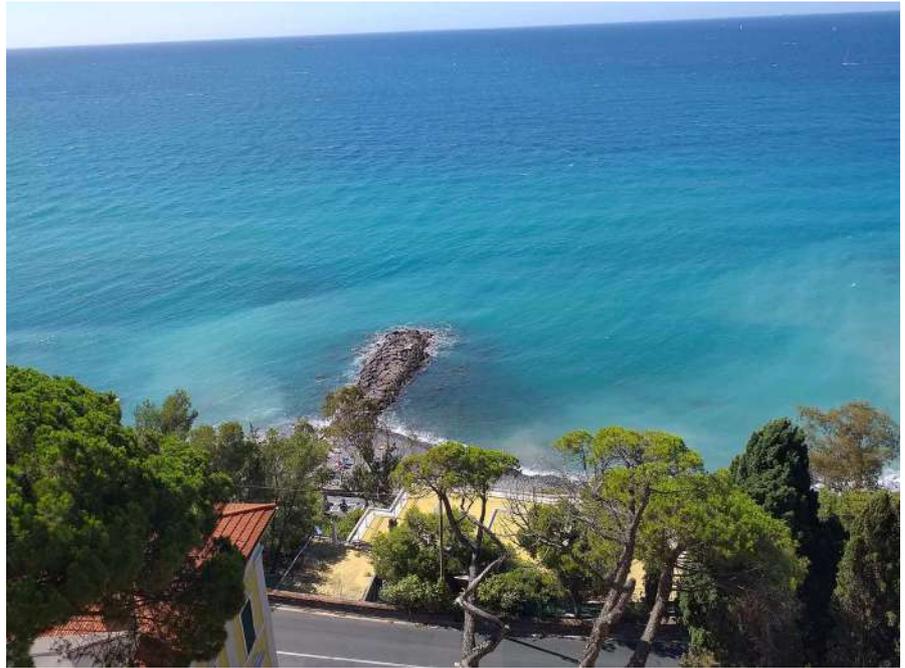
Stesse condizioni e caratteristiche dei precedenti, ottima la vista mare e l'esposizione.

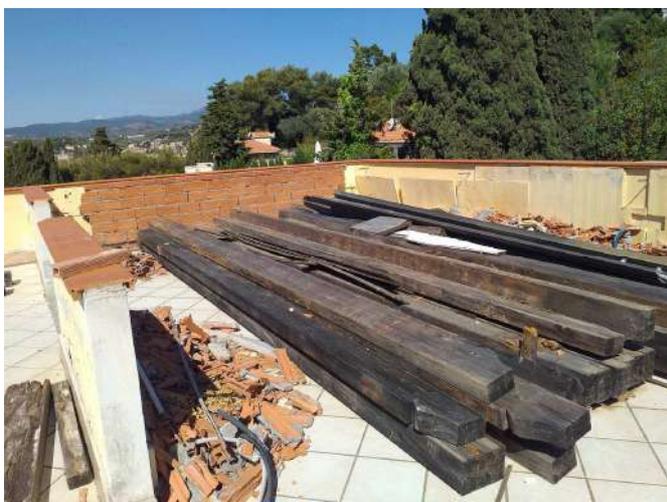
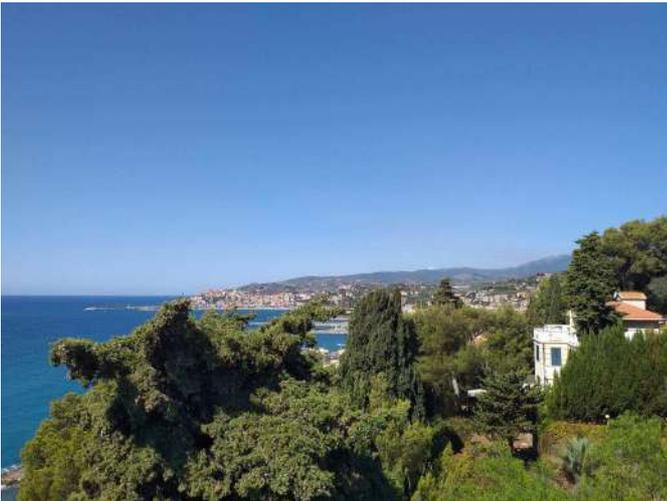
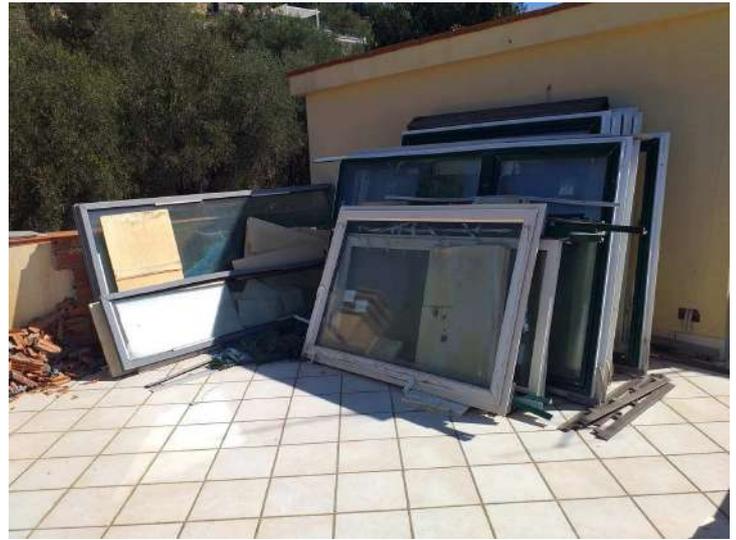
Stesse condizioni e caratteristiche dei precedenti, buona la vista mare pur essendo più arretrato rispetto al precedente, ottima l'esposizione.
