TRIBUNALE DI TRENTO

Esecuzione forzata
RGE n. 71/20
Giudice delegato dott. S.Aceto

RAPPORTO DI VALUTAZIONE DEI BENI PIGNORATI

LOTTO UNICO – A Vaneze (località a 16 Km da Trento) edificio alberghiero, non diviso in porzioni materiali, (al momento dei sopralluoghi non attivo,) di circa 1.720 mq lordi (5.270 mc considerati) distribuiti su cinque piani fuori terra.

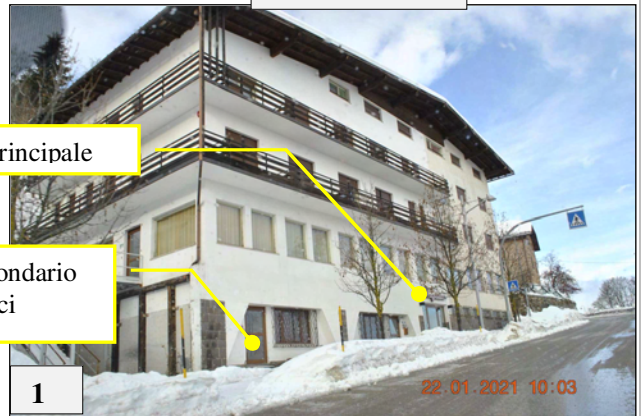
L'INGRESSO PRINCIPALE

Ingresso principale

Ingresso secondario
al deposito sci

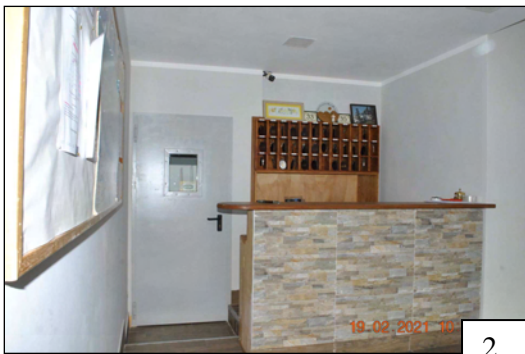
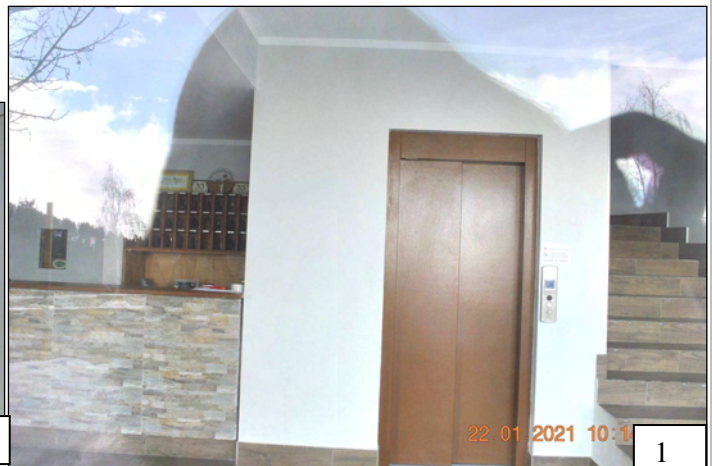
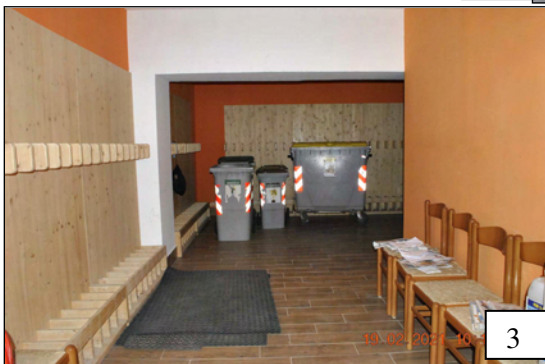
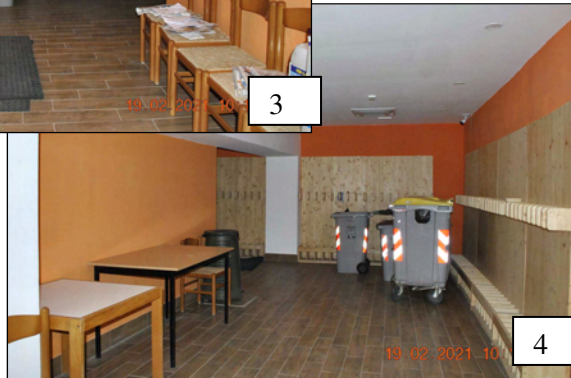
1) entrata principale, vista dell'ascensore e della reception;
2) particolare della reception;
3-4) entrata secondaria sul disimpegno, utilizzato come deposito sci.

Pareti e soffitti intonacati. Pavimentazione in piastrelle.

Nota: durante il sopralluogo sono state rilevate delle difformità nella distribuzione dei locali rispetto agli atti amministrativi rilasciati. Non è stato possibile verificare l'accesso alla cantina (cerchio rosso), in quanto l'accesso (se presente) è coperto dal rivestimento in legno

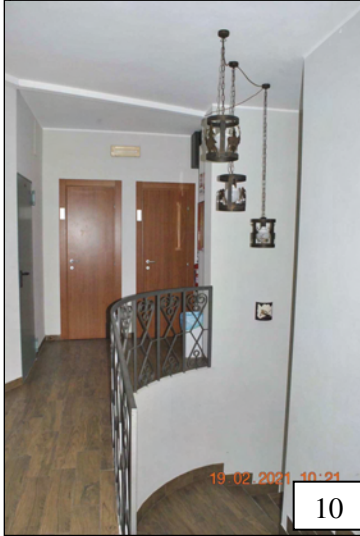
10) primo piano, vista dall'arrivo della scala al primo piano.
11-12) sala da pranzo e bar; percorso cucina-sala da pranzo modificato;

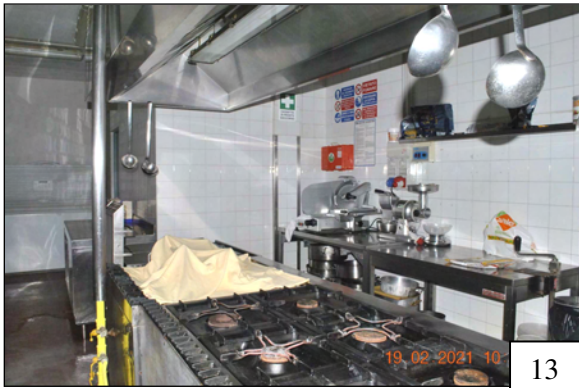
11

13) cucina. Presenza di zone con ghiaccio sul pavimento.
14) sala tv
Pareti e soffitti intonacati. Pavimenti in piastrelle.
Nota: il terrazzino e la scala anticendio non corrispondono a quanto presente sulle planimetrie di progetto DIA 170/06 (ultimo titolo edilizio rilasciato)

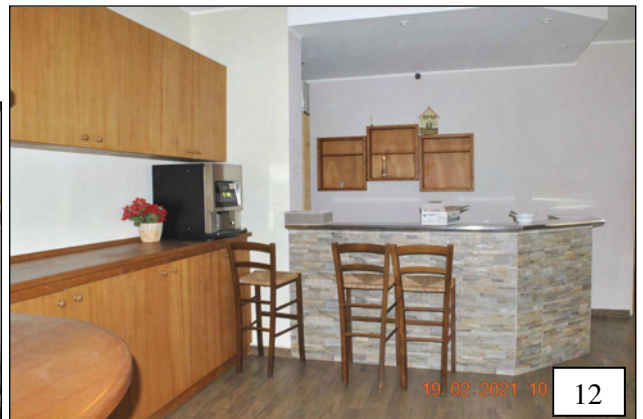
12

Principali evidenziazioni.
A primo piano la sala da pranzo, con angolo bar è di dimensioni maggiori rispetto a quanto presente sulle planimetrie del progetto D.I.A. n° 170/06. (e). Risulta modificato il percorso cucina-sala da pranzo.

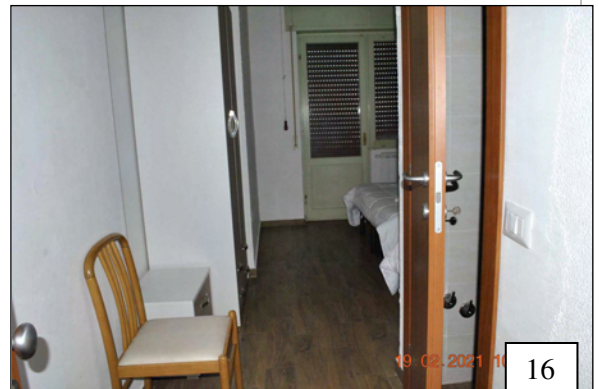
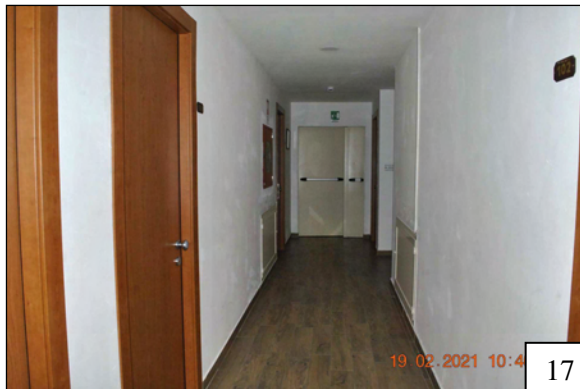
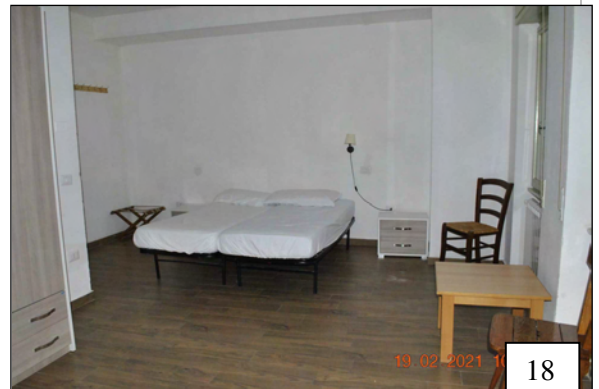
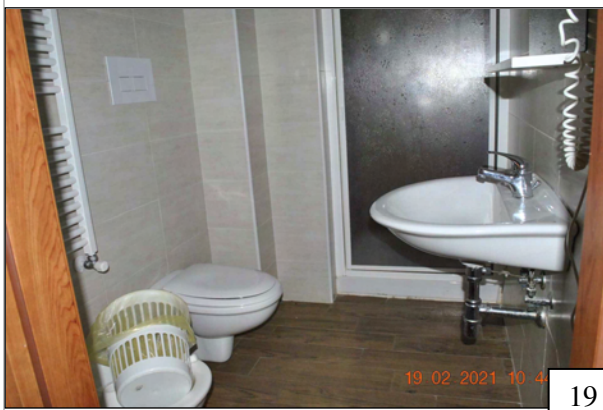
15) scala ascendente al secondo piano
16) camera tipo;
17) corridoio. Presenza di zone con ghiaccio sul pavimento.
18-19) camera con bagno. Questa camera è stata ricavata dall'unione di due stanze e dalla rimozione di un bagno.
Pareti e soffitti intonacati. Pavimenti in piastrelle.
In alcune camere, presenza di ghiaccio sul pavimento in prossimità dei termosifoni.

A secondo piano si evidenziano le seguenti difformità rispetto alle planimetrie DIA 170/06 (ultimo titolo rilasciato): quattro stanze sono state unite per crearne due di dimensioni maggiori con un bagno (h- i). Una stanza presenta la rimozione di una piccola tramezzatura (l).

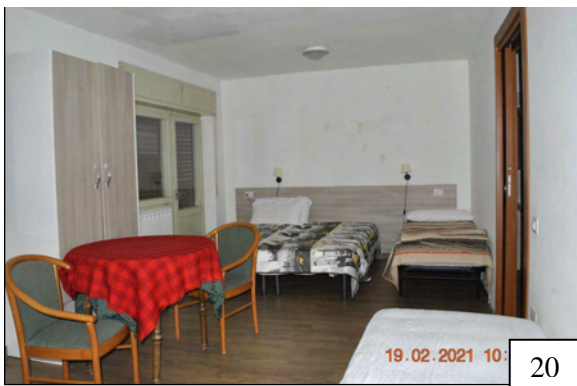
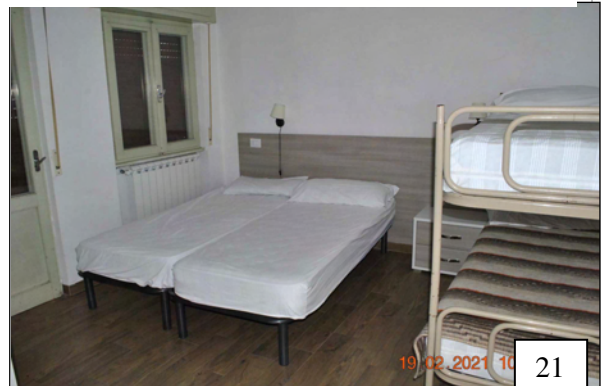
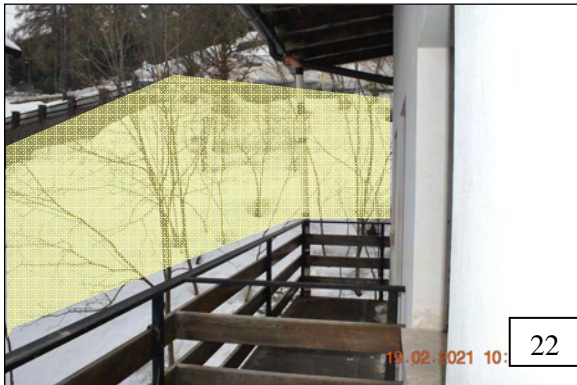
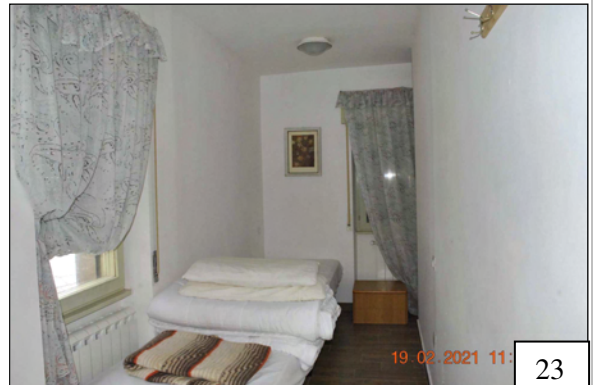
20) camera con bagno. Questa camera è stata ricavata dall'unione di due stanze e dalla rimozione di un bagno. L'intervento non è riconducibile ad atti amministrativi.
21) camera tipo;
22) vista dal poggiolo sulla p.f. 1584/1 (evidenziata in giallo),
23-24) camera singola tipo;
Pareti e soffitti intonacati. Pavimenti in piastrelle.
In alcune camere, presenza di ghiaccio sul pavimento in prossimità dei termosifoni e nel corridoio.

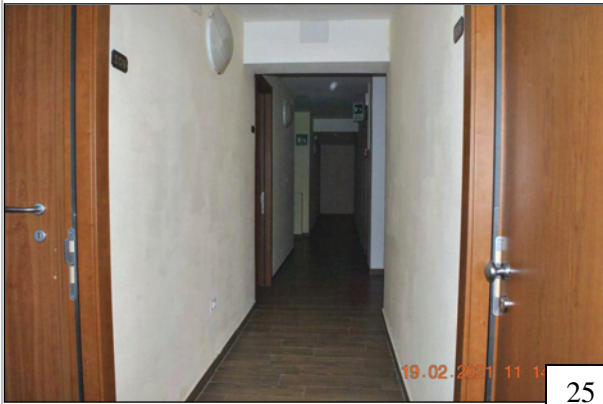
25

25) corridoio del quarto piano- sottotetto.
26) Stanza con dicitura "non abitabile" sulle planimetrie di progetto della D.I.A. 170/06.
27-28) Questo vano è stato ricavato dall'unione di due stanze ("stanza non abitabile" sulla DIA 170/06) e dalla rimozione di un bagno. L'intervento non è riconducibile ad atti amministrativi.
29) soffitta ("sottotetto non abitabile" sulla DIA 170/06) Tetto in legno, pavimento al grezzo.
Nota: sul certificato di abitabilità dd. 27-03-1974 si evidenzia la dicitura "con esclusione dei locali del sottotetto, due sul lato sud e due sul lato nord del sottotetto stesso, che potranno essere destinati esclusivamente ad uso soffitta".

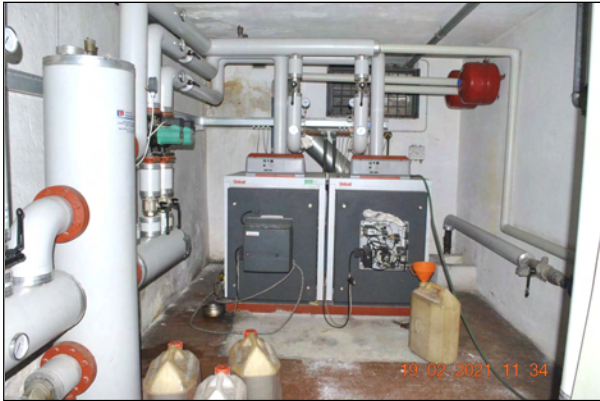
↑ La centrale termica a gasolio.

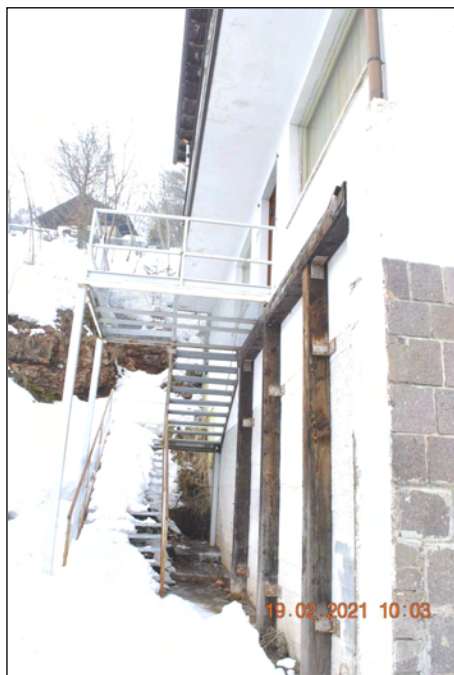
↑ Accesso alla soffitta situata al quarto piano, sottotetto (sulla DIA 170/06- ultima rilasciata-quest'area è identificata come "sottotetto non utilizzabile")

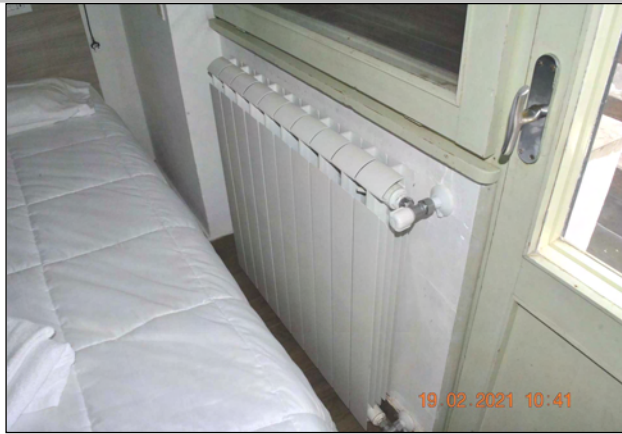
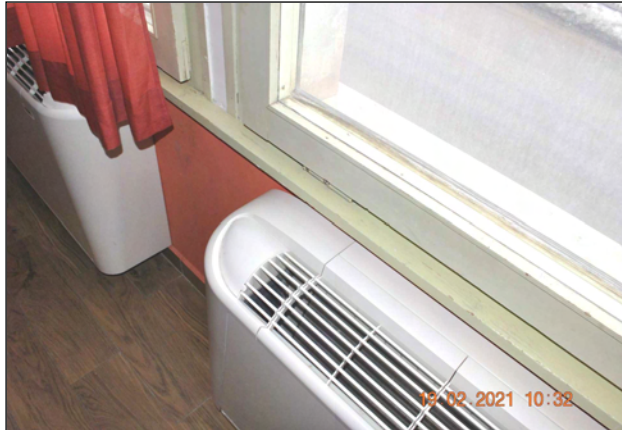
CUCINA
alimentata a
GPL

| <p>Riscaldamento acqua calda</p> | <p>e Riscaldamento da generatori a gasolio. Presente un camino nella sala tv (non ne è stato verificato il funzionamento). Termosifoni e ventilconvettori ai piani. In cucina apparecchiatura per la preparazione pasti a gpl. Il deposito del combustibile è esterno ed interrato nella p.f. 1584/2 per l'alimentazione della cucina e della caldaia (da relazione tecnica DIA 170/06)</p> |
