**TRIBUNALE ORDINARIO di VELLETRI**

**ESECUZIONE N° 938-2017**

**CONSULENZA TECNICA D'UFFICIO  
DETERMINAZIONE DEL PREZZO A BASE D'ASTA**

**AUTORIMESSA** posto al piano S1°, interno n. 33, distinto in Catasto di Roma al **Fg. 26, p.lla 200, sub. 16.**

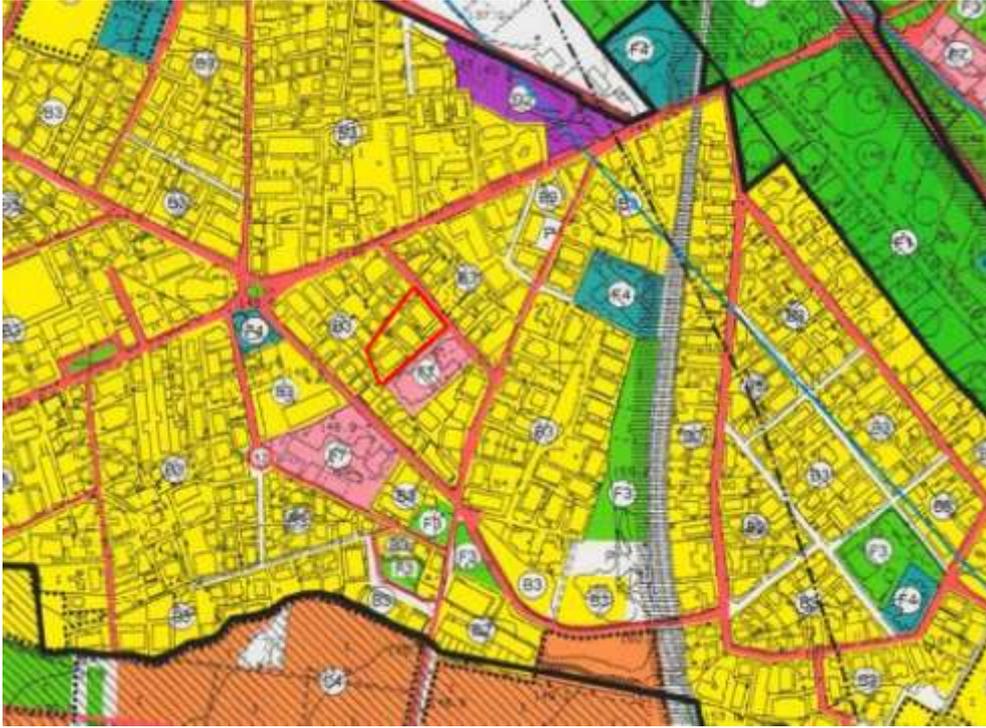
P.R.G ZONA "B" SOTTOZONA B3.

Stralcio di PRG con evidenziazione del sito interessato

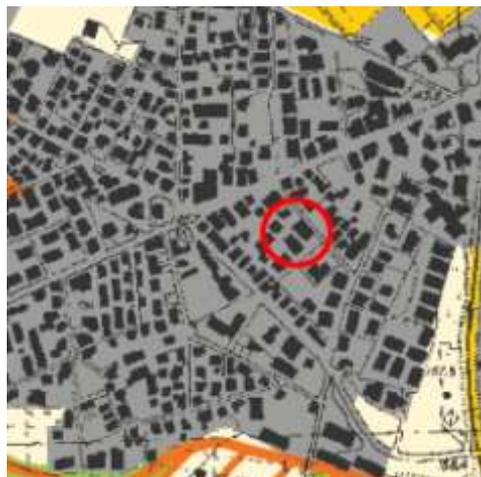
- paesaggio degli insediamenti urbani (art. 27 del PTPR).
- Proposte comunali di modifica dei ptp vigenti.

Stralcio della tav. A del PTPR

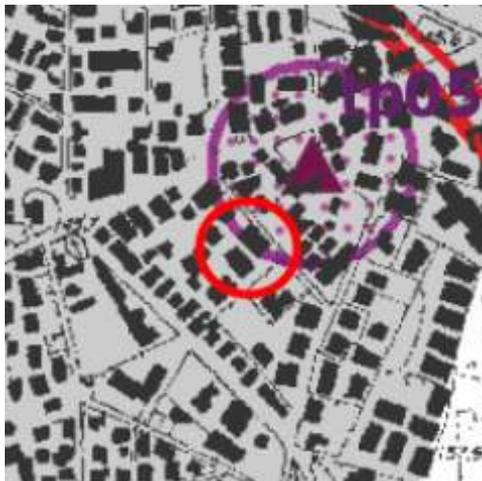
- vincoli ricognitivi di legge, ricognizione delle aree tutelate per legge (art. 33 del PTPR)
- Paesaggio degli insediamenti urbani.
- beni d'insieme: vaste località con valore estetico tradizionale, bellezze panoramiche (art. 136 del PTPR).

**Stralcio della tav. B del PTPR**

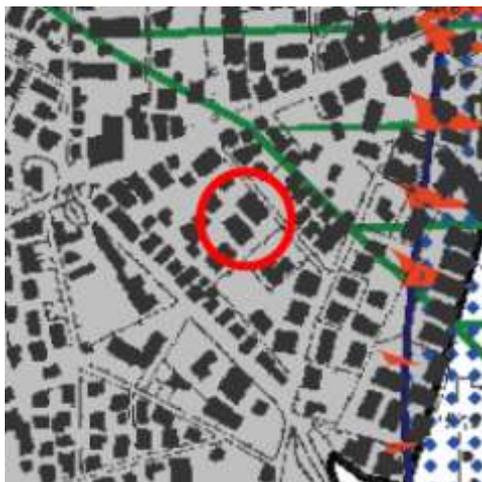
- viabilità antica (fascia di rispetto m. 50).
- Paesaggio degli insediamenti urbani;
- Schema del piano regolatore dei parchi Areali (art. 46 l.r. 29/97);
- Tessuto urbano;

**Stralcio della tav. C del PTPR**
