VALUTAZIONE DEGLI IMMOBILI

di proprietà della proponente
siti nel Comune di Rimini (RN)

Relazione di stima

FASE II – RELAZIONE DEFINITIVA

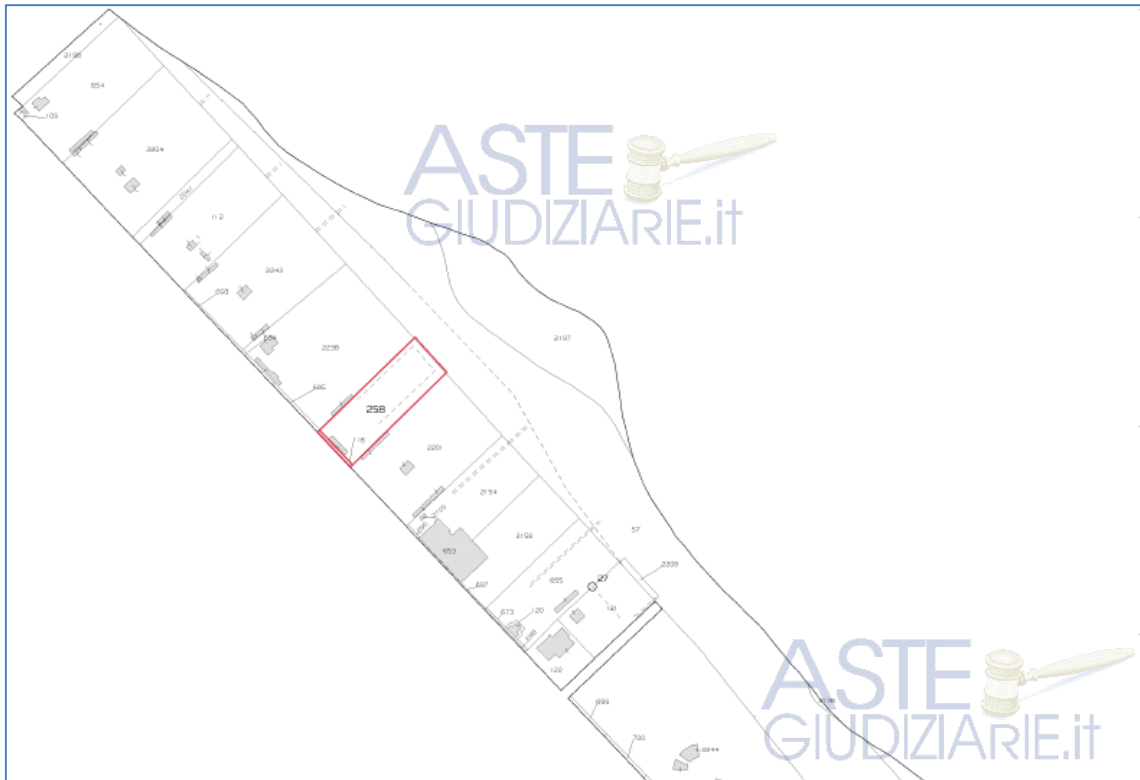
Figura 4. Estratto di mappa con individuazione della porzione di arenile (C.T., fig. 28, p.lle 116 e 258).

Sicché ne deriva che i suoli in esame sono tutti censiti al foglio 28 ed identificati dalle particelle 26, 78, 2151, 2152, 116 e 258 (cfr. figure seguenti).
