RELAZIONE DI CONSULENZA TECNICA D'UFFICIO

TRIBUNALE DI COSENZA - Sezione 01

Tipo Procedimento: Espropriazioni Immobiliari

▪ N° Ruolo Generale: 16/2016

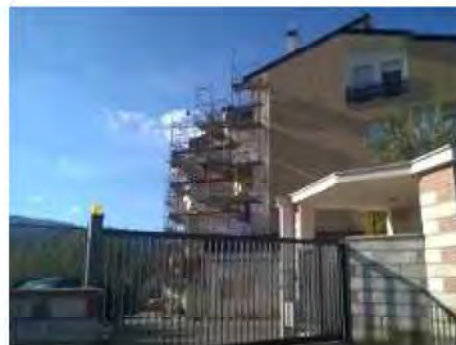
L'immobile è posto all'interno di un fabbricato ordinario sotto l'aspetto edilizio che risulta composto da più appartamenti su 4-5 piani fuori terra ubicato su un lotto di evidente pendenza, ed appartiene al Condominio [REDACTED] Via Stilluzzo, 6- Mendicino [REDACTED]

[REDACTED] di cui impegna per regolamento condominiale 120,73/1000; il condominio confina con altre proprietà su tre lati e con Via Stilluzzo, da cui si accede con un cancello di accesso carrabile elettrico con profili verticali e un cancello pedonale sotto portico che apre su una corte/parcheggio completamente recintata e pavimentata in betonella in cemento.

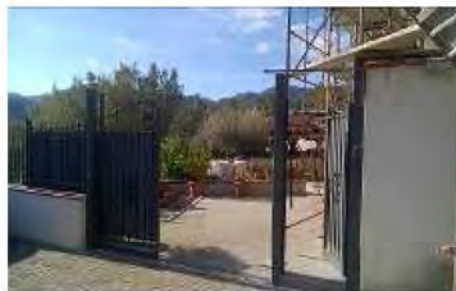
Il fabbricato a cui appartiene l'immobile oggetto di stima, è stato costruito a cavallo tra il 1994 ed il 2004 e rappresenta una tipologia residenziale con standard medi e dall'aspetto architettonico piuttosto semplice.

La struttura portante è in cemento armato, la copertura a più falde e le caratteristiche costruttive risaltano segnatamente riferite alla tipologia costruttiva degli anni '90. In fase di sopralluogo erano presenti impalcature e maestranze a lavoro sul rifacimento della facciata esterna.

All'interno della corte un secondo gruppo di cancelli carrabile e pedonale che introducono allo spazio giardino/parcheggio privato pertinente l'immobile oggetto di procedimento.

Il fabbricato è dotato di ampio vano scale con finiture in granito, di ascensore e di impianto citofonico. La qualità generale è normale/economica.

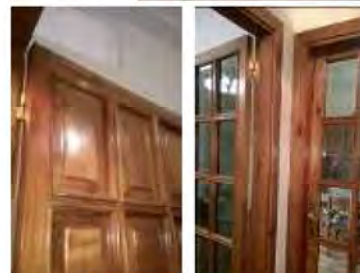
- Gli *infissi interni* sono in legno e in legno e vetro (cucina e soggiorno). Le finestre nelle camere da letto e nei bagni risultano ad un'altezza superiore ai 220 cm e sono del tipo con apertura a vasistas. Il ripostiglio è cieco (ovvero presenta una feritoia in alto in comunicazione con la camera n°2).

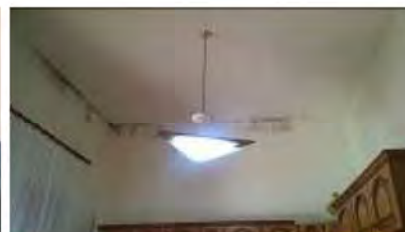
- Le *pareti interne sono tinteggiate* sebbene una parete della cucina presenti importanti tracce di fenomeni interstiziali e relativa formazione di muffe e condensa.

- Gli *impianti* si presentano funzionanti. In ordine all'acqua calda, il gas per la cucina ed il riscaldamento, costituito da termosifoni (con numero di terminali insufficiente rispetto al volume termiche delle zone di fabbisogno), si rileva una caldaia tradizionale a gas metano posta in esterno all'abitazione.

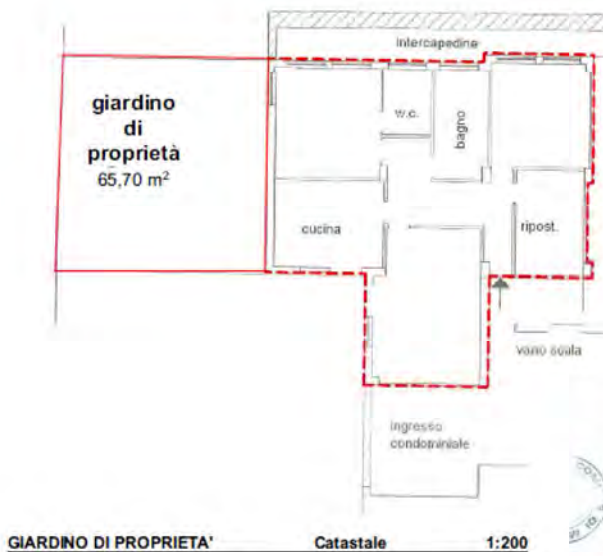
Infine, in fase di sopralluogo è stata rilevata una dissomiglianza tra la rappresentazione catastale e quella reale del confine esterno della corte di pertinenza dell'abitazione.
