Tribunale di Belluno
PROCEDURA DI ESECUZIONE IMMOBILIARE

RAPPORTO DI VALUTAZIONE
n. 5 lotti in Via Gera - San Nicolò di Comelico (BL)
Lotto 005 - foglio 19, particella 40, subalterno 15

Lotto: 005

Corpo: A - opificio subalterno 15

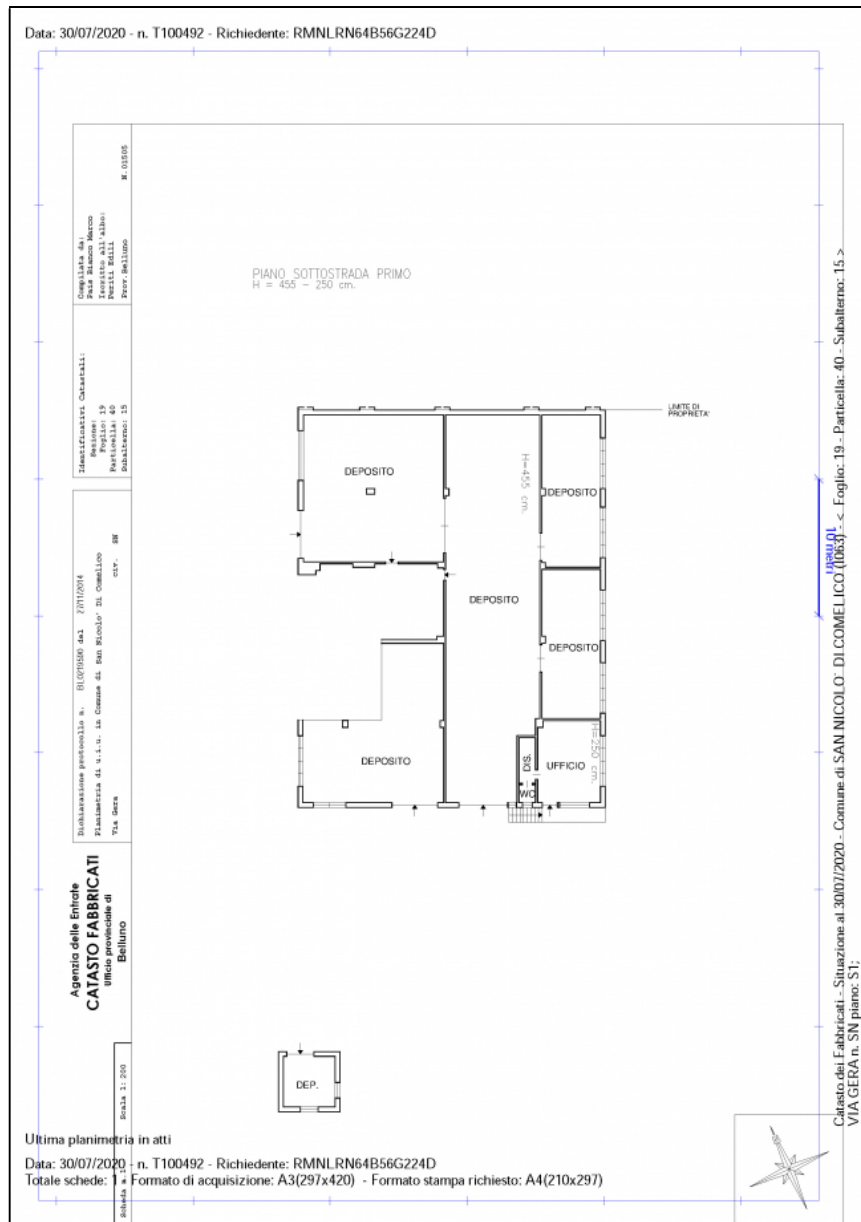
planimetria subalterno 15

I locali di deposito sono siti al piano seminterrato e l'ufficio è ubicato al piano ammezzato di un edificio adibito ad abitazioni, attività artigianale e parzialmente in corso di costruzione. Occupano la porzione di fabbricato verso i lati sud, est ed ovest.

Il deposito ha un'altezza utile interna di circa m. 4,55 e l'ufficio di circa m. 2,50. Il manufatto di modeste dimensioni (ex deposito olii lubrificanti esausti) ha un'altezza media di 3.15 m.

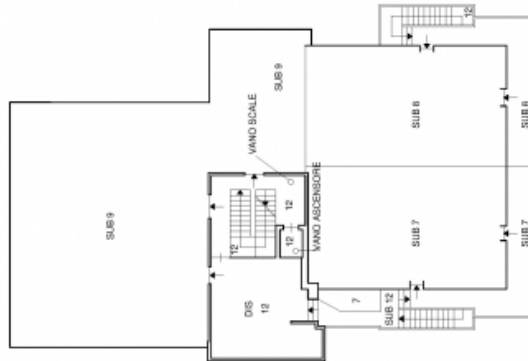
piano primo e secondo

Catasto dei Fabbricati - Situazione al 30/07/2020 - Comune di SAN NICOLÒ DI COMELICO (0663) -< Foglio: 19 - Particella: 40 - Elaborato planimetrico >

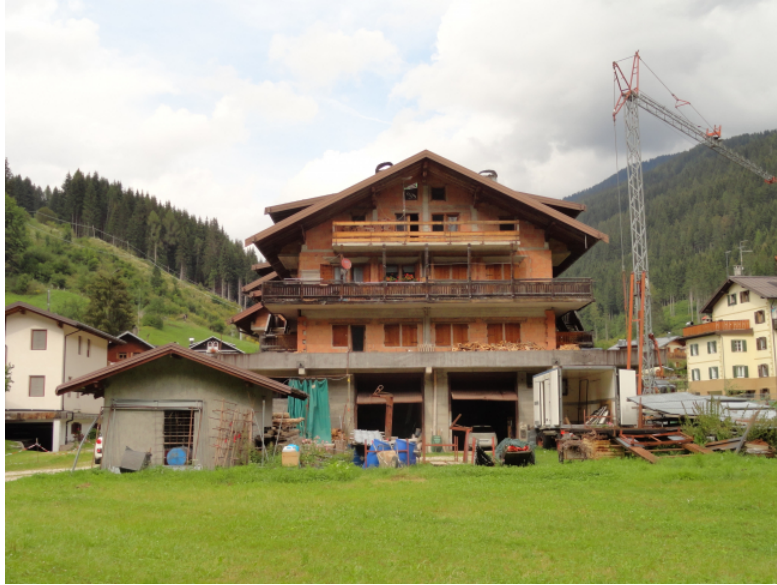
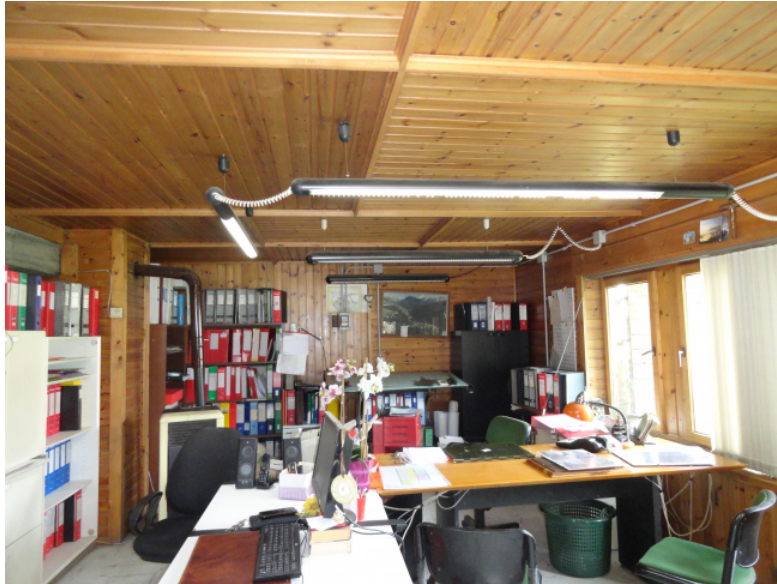
ufficio

Al piano ammezzato è ubicato un ufficio, con ingresso indipendente dall'esterno, utilizzato sempre dalla ex ditta edile degli esecutati.

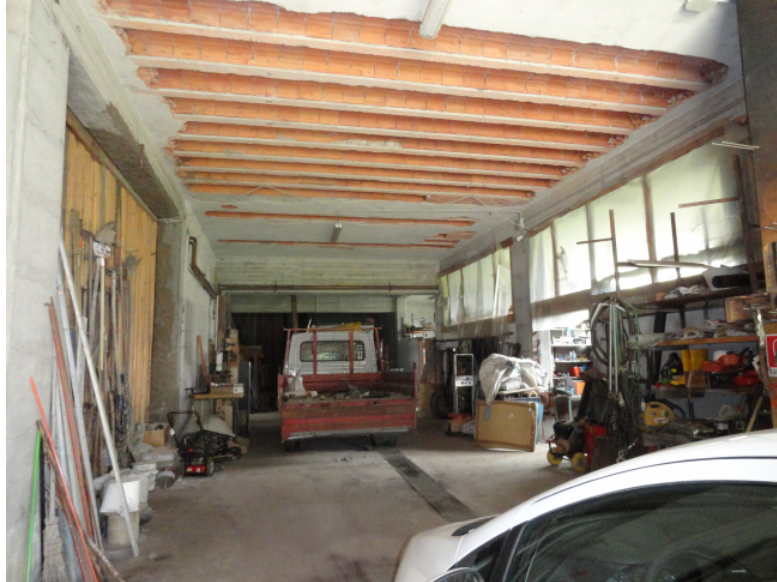
deposito

Esternamente l'intero edificio si presenta allo stato grezzo (non intonaco e non tinteggiato). La maggior parte dei parapetti dei poggiali sono provvisori, gli oscuri, i portoncini d'ingresso e le parti in legno necessitano di interventi di carteggiatura e tinteggiatura. La pavimentazione dei terrazzi (subalterno 12 - B.C.N.C.), comune anche al subalterno 15, è in cemento.
