TRIBUNALE di NOCERA INFERIORE

Procedura Esecutiva promossa	PRELIOS CREDIT SERVICING SPA MANDATARIA DI "BUONCONSIGLIO 4 SRL"
Contro.....	OMISSIS
R. G. Esec. N.	60/2020
Custode Giudiziario	Avv. Giuseppina Gambardella
Udienza modalità di vendita	16.01.2024

CONSULENZA TECNICA di UFFICIO PER LA STIMA DI IMMOBILI SOGGETTI AD ESECUZIONE

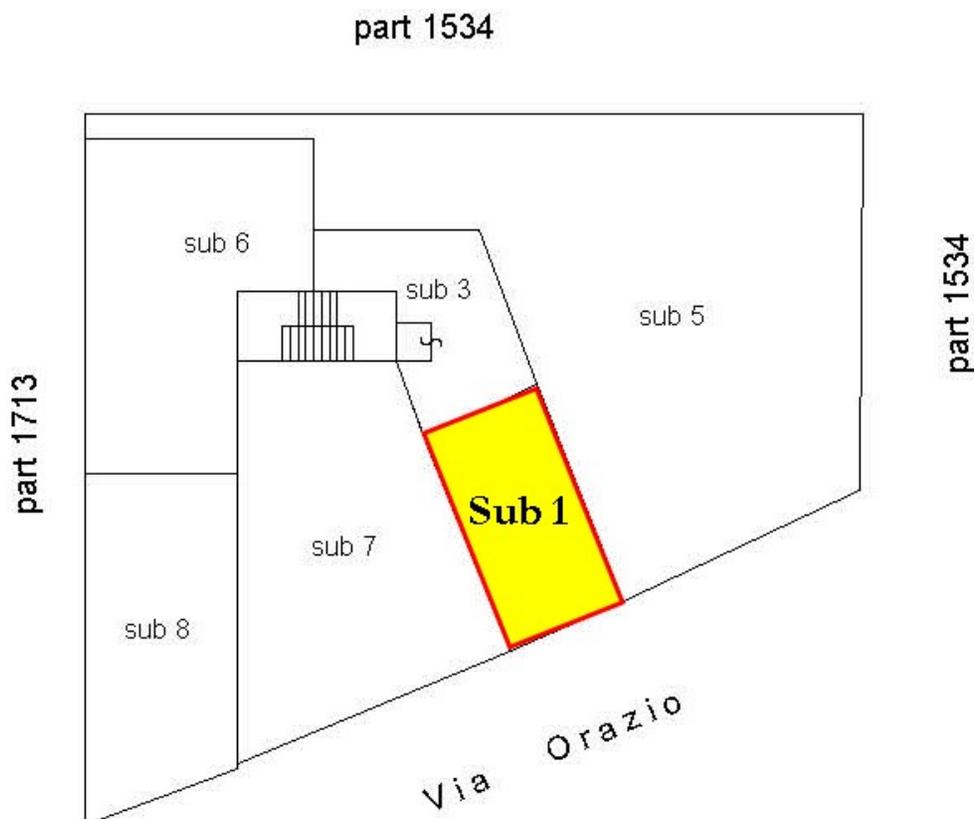
Figura 3 – Elaborato planimetrico Piano Terra Particella 200

Tipologia	Negozio							
Ubicazione	Via Orazio c/o S.P. 2b n° 158 - 84010 Sant'Egidio del Monte Albino (SA) - Piano Terra							
Dati Catastali	Foglio	Part.	Sub	Categ.	Cl.	Cons.	Piano	Rendita
	4	200	1	C/1	1	39 m ²	T°	€ 98,69
Confini	Nord-Est: con area urbana di altra proprietà (sub 5); Nord-Ovest: con autorimessa di altra proprietà (sub 3); Sud-Est: con via Orazio c/o S.P. 2b; Sud-Ovest: con magazzino di altra proprietà (sub 7).

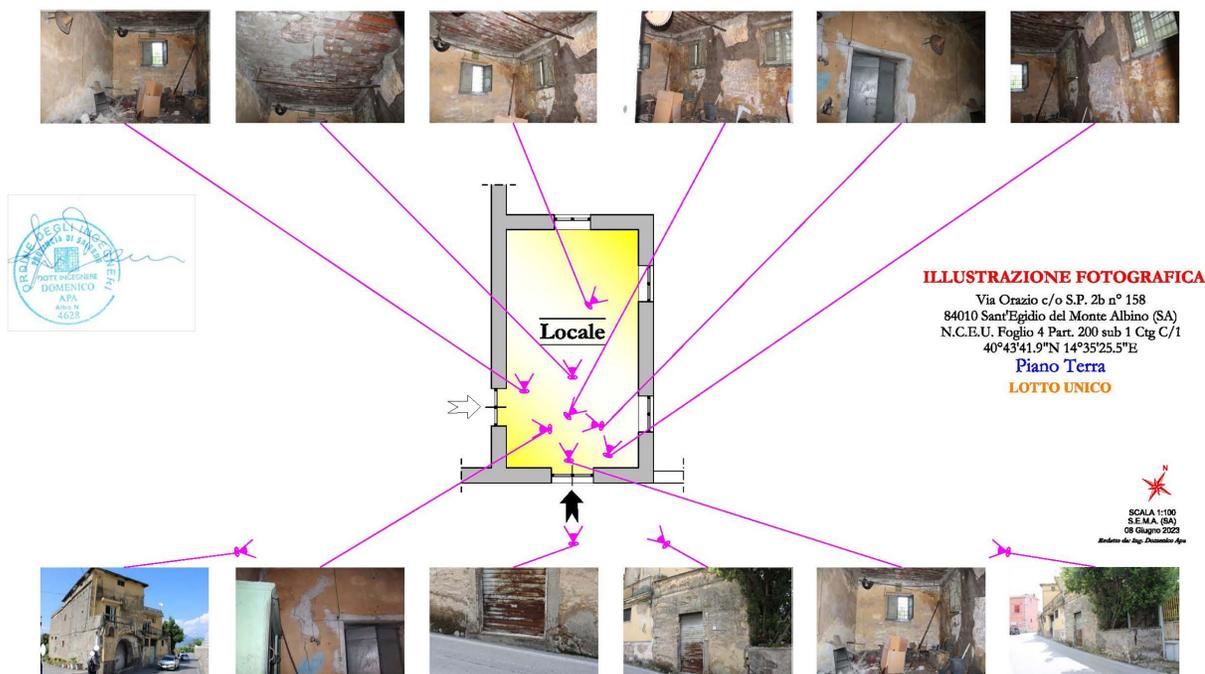
Figura 4 – Illustrazione fotografica Lotto unico

Tipologia	Negozio		
Ubicazione	Via Orazio c/o S.P. 2b n° 158 - 84010 Sant'Egidio del Monte Albino (SA) - Piano Terra		
Superfici	Negozio	<i>Superficie Calpestabile</i>	Mq 35,70
		<i>Superficie Lorda</i>	Mq 46,00
Stato	Allo stato attuale l'unità risulta libera e in stato di abbandono.		
Descrizione	<p><u>Trattasi di un negozio con superficie calpestabile pari a mq 35,70.</u></p> <p>Esso è composto da un unico locale. L'altezza interna è di mt 4,15.</p> <p>L'unità, realizzata con muratura portante in tufo e solaio latero-cementizio, si presenta come un corpo indipendente anche se unito, sul lato Sud-Ovest, con un altro fabbricato.</p> <p>Sono presenti due finestre sulla parete Nord-Est ed una sulla parete Nord-Ovest.</p>		
Accessi	<p>Al bene vi si accede direttamente dalla strada pubblica (Via Orazio c/o S.P. 2b n° 158) dove è presente un'apertura della larghezza di circa mt 1,40.</p> <p>È inoltre presente un ulteriore accesso posto sulla parete Sud-Ovest che conduce all'immobile contraddistinto al sub 7 di altra proprietà e non oggetto di pignoramento.</p>

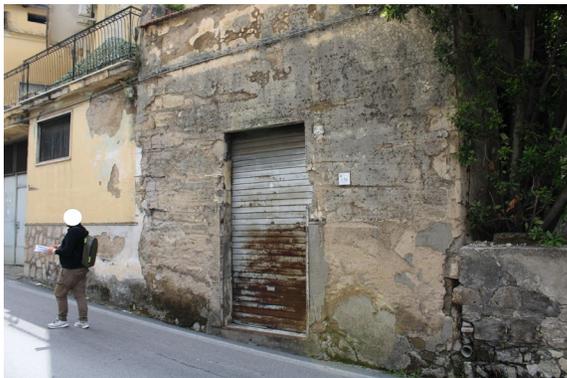
Figura 5 – Accesso negozio dalla strada

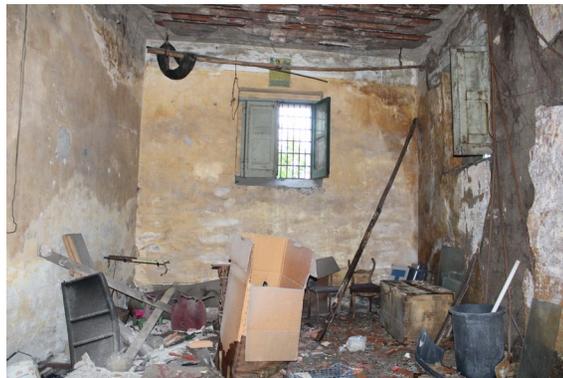
Caratteristiche	<p>L'unità, collocata sulla strada che conduce al valico di Chiunzi (strada che collega l'agro nocerino-sarnese con la costiera amalfitana), si presenta in pessime condizioni sia dal punto di visto statico che architettonico.</p> <p>L'intonaco posto sul soffitto risulta completamente crollato con rottura di molte pignatte dovuto sicuramente a fenomeni di infiltrazioni proveniente dal lastrico solare. Anche sulle pareti,</p>

Figura 6 – Interno negozio

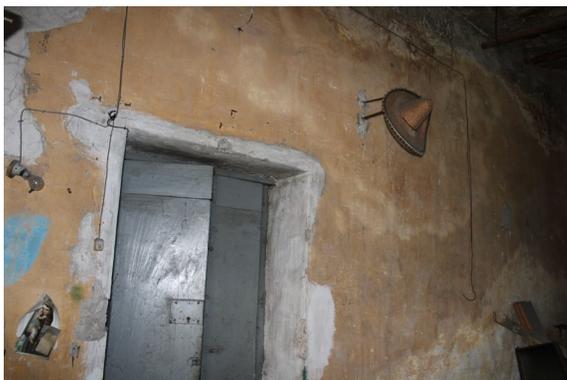
locale. Si precisa che l'immobile è collegato, tramite una porta aperta, con un locale (sub 7) di proprietà terzi.

Figura 7 – Interno negozio, accesso da altra proprietà

Occorre inoltre provvedere, insieme al proprietario del confinante bene (sub 7), alla chiusura della porta che collega le due proprietà.

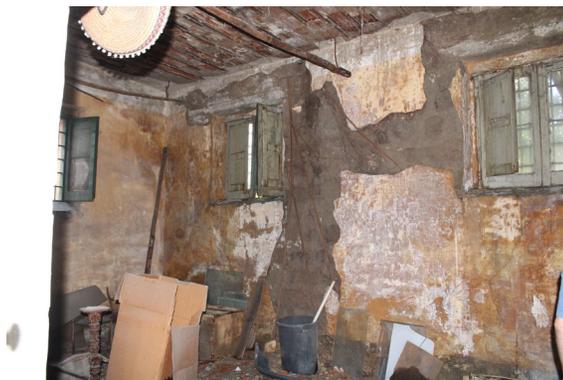
Figura 8 – Interno negozio – Lato Nord-Est

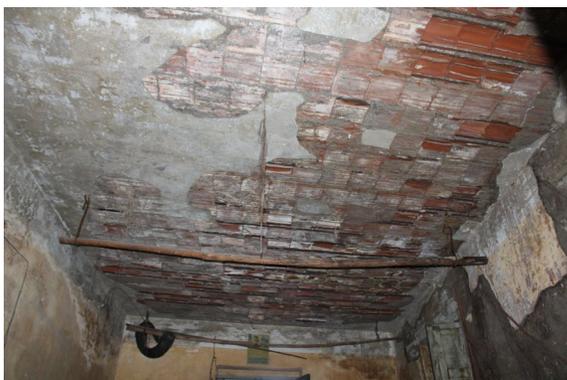
Figura 9 – Interno negozio – Succielo crollato

L'intonaco posto sul soffitto risulta completamente crollato con rottura di molte pignatte dovuto sicuramente a fenomeni di infiltrazioni provenienti dal lastrico solare. Anche sulle pareti, sia interne che esterne, sono presenti notevoli distacchi di intonaco dovute all'infiltrazione e alla totale mancanza di manutenzione nonché allo stato di abbandono in cui versa l'immobile. Manca l'impianto elettrico (è presente solo un interruttore della luce ma chiaramente non funzionante e divelto). Sia le porte che le finestre risultano datate. L'unità necessita di una totale ristrutturazione sia dal punto di vista statico che architettonico. Il bene confina a Nord-Est, con area urbana di altra proprietà (sub 5), a Nord-Ovest, con autorimessa di altra proprietà (sub 3), a Sud-Est, con via Orazio c/o S.P. 2b e a Sud-Ovest, con magazzino di altra proprietà (sub 7).

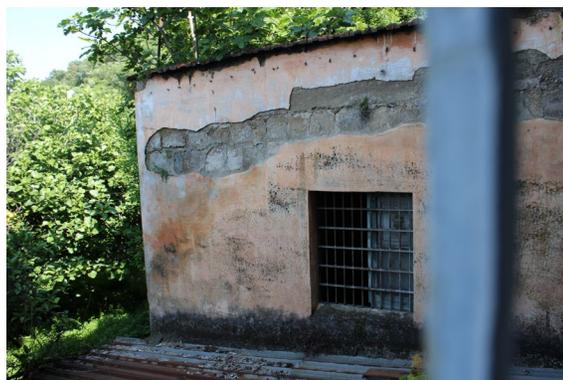
<p>sia interne che esterne, sono presenti notevoli distacchi di intonaco dovute all'infiltrazione e alla totale mancanza di manutenzione nonché allo stato di abbandono in cui versa l'immobile.</p> <p>Manca l'impianto elettrico (è presente solo un interruttore della luce ma chiaramente non funzionante e divelto). Sia le porte che le finestre risultano datate.</p> <p>L'unità necessita di una verifica statica.</p> <p>L'unità necessita di una totale ristrutturazione sia dal punto di vista statico che architettonico.</p>
<p>Attestato di prestazione energetica</p>	<p>Non è presente.</p>

Figura 10 – Esterno Negozio – Lato Nord-Ovest

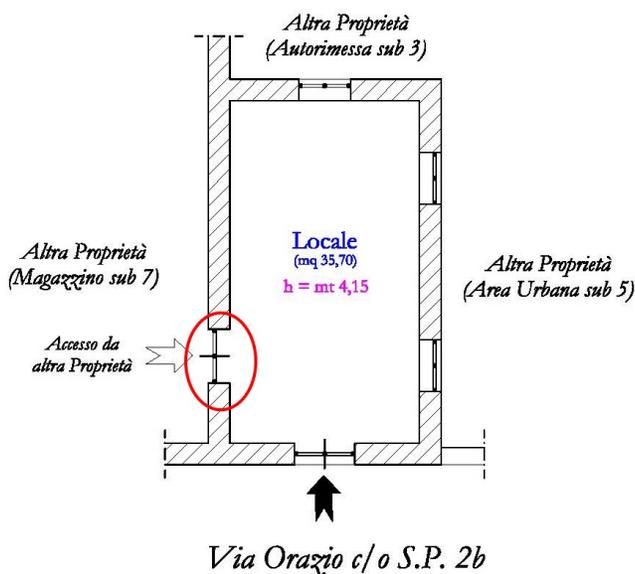
Figura 12 – Porta tra le due proprietà da chiudere
