TRIBUNALE DI TORINO
SEZIONE VI FALLIMENTARE
FALLIMENTO n° 130/2022 R.G.

RELAZIONE DI STIMA IMMOBILIARE

capannone industriale con annessa palazzina uffici

in Pianezza (TO), Via Torino 24.

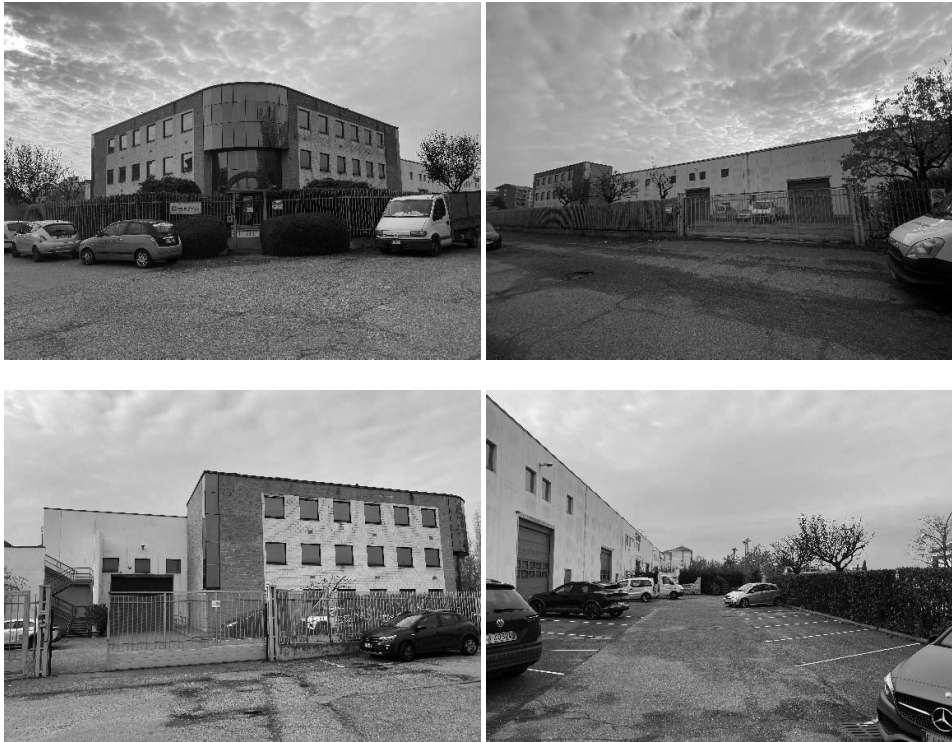
Caratteristiche capannone industriale: struttura in cemento armato, pilastri con mensole per carriponte (altezza sotto trave 7,1 m.); copertura a shed in cemento armato

prefabbricato con vetrate apribili; tamponamenti con pannelli in c.a.p.; portoni e finestre metalliche, chiusure antincendio; pavimentazione in battuto di cemento.

È presente, all'interno del fabbricato produttivo, per tutta la lunghezza del capannone, una zona con larghezza interna di 2,2 m. e altezza di 4,5 m. con camminamento sulla copertura, raggiungibile attraverso 2 vani scala (uno interno ed uno all'esterno del fabbricato).
