Tribunale di Torre Annunziata

Procedura Esecutiva Immobiliare R. G. E. N°141/2023

Perizia dell'Esperto ex art. 568 c.p.c.

Appartamento ubicato nel Comune di Castellammare di Stabia (NA) alla Strada Fratte n°27/23.
Coordinate geografiche 40.68853999022357, 14.477498800820177

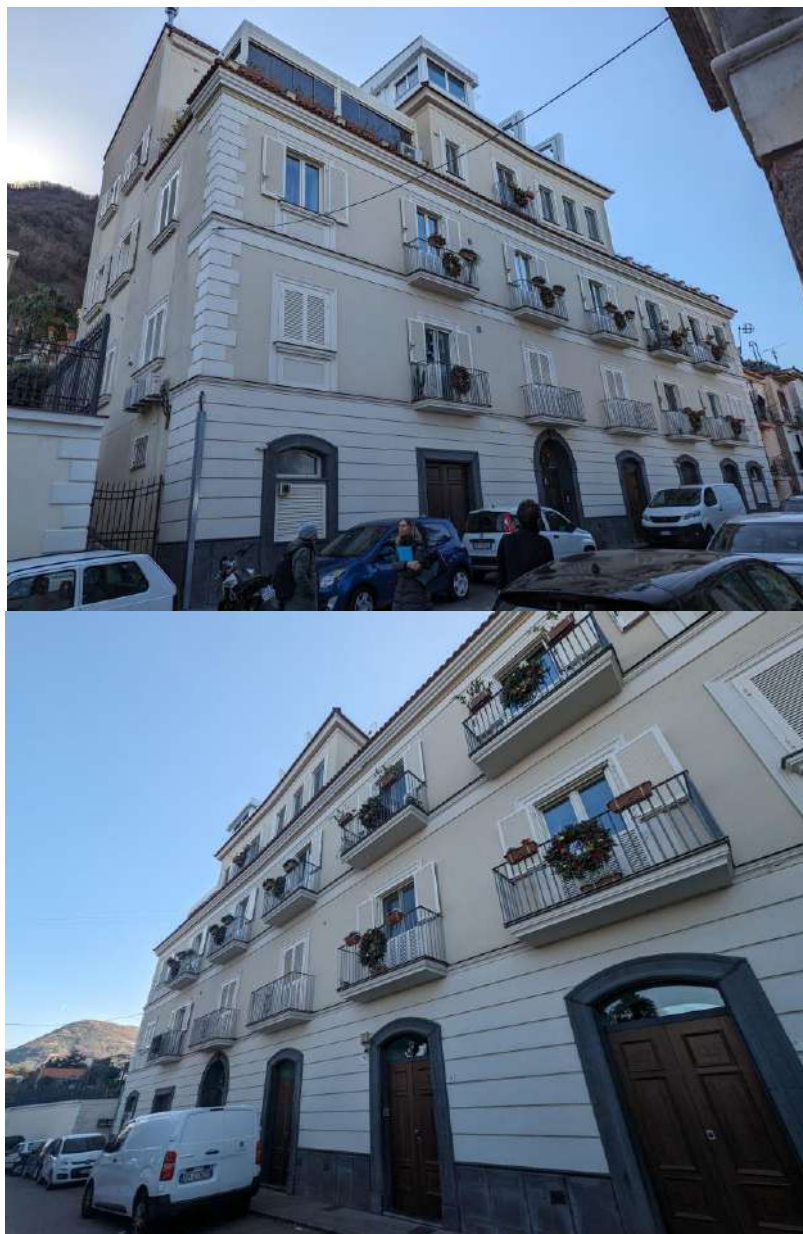
Il bene pignorato fa parte di un più ampio comprensorio immobiliare denominato “Villa Cosenza” costituito da una struttura portante in muratura mista. Esternamente l’edificio si presenta intonacato, tinteggiato ed in ottimo stato conservativo. Esso è il risultato di un intervento di restauro conservativo e consolidamento statico, opere di completamento ed il recupero abitativo del sottotetto, iniziato nel 2008 e che, dopo un complesso iter, ha visto recente conclusione.

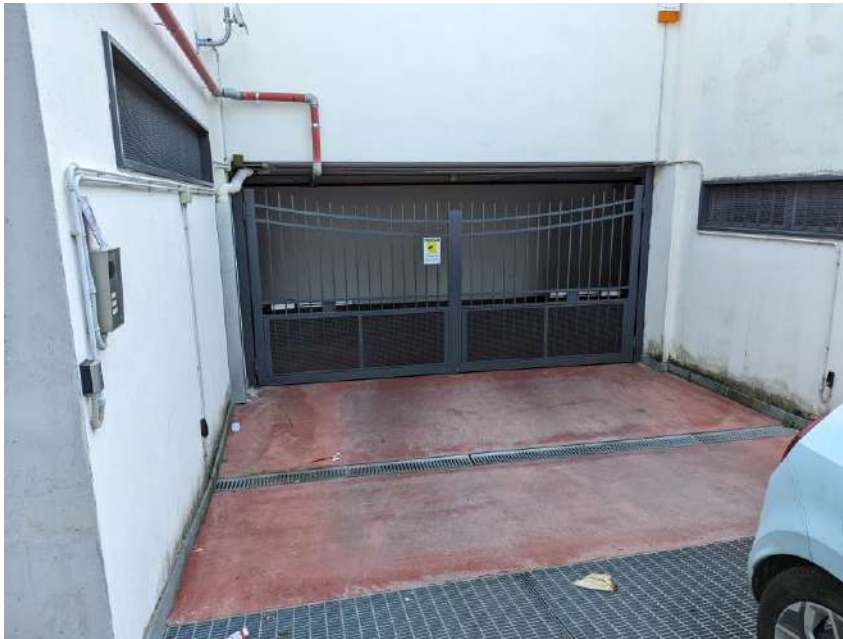
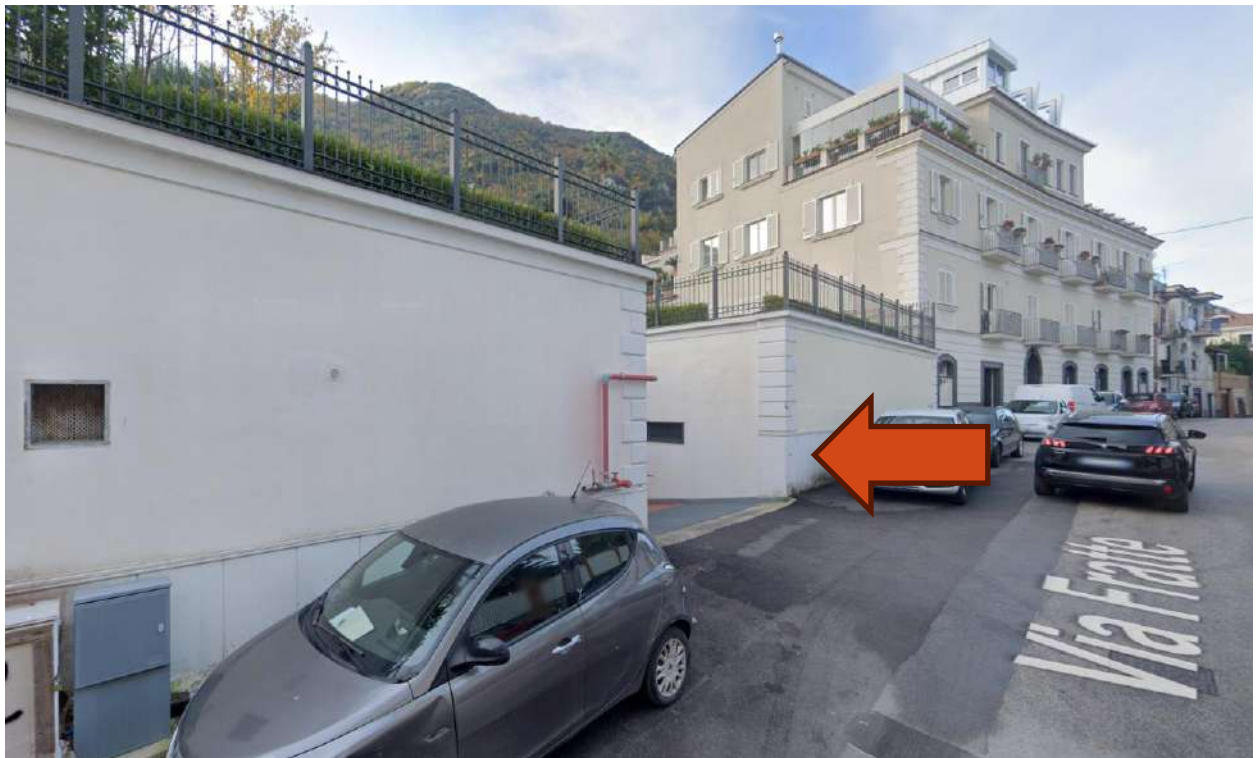
Il bene pignorato fa parte di un locale garage che si sviluppa su tre livelli, collegato internamente ai comprensori immobiliari insistenti sulla particella 244. Esso presenta accesso diretto anche tramite strada principale con rampa e cancello automatizzato su via Fratte. Esternamente l'immobile si presenta intonato e tinteggiato ed in ottimo stato conservativo.

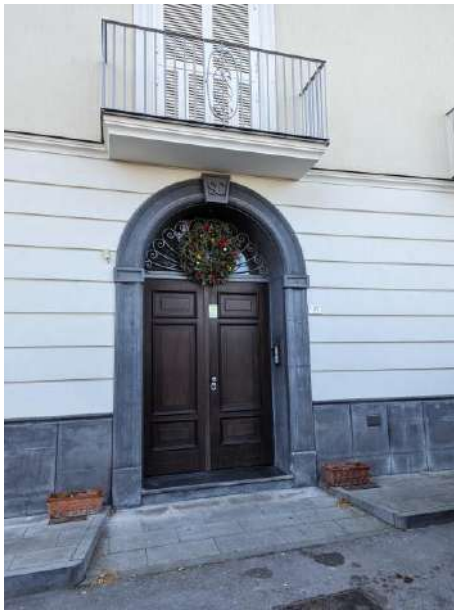
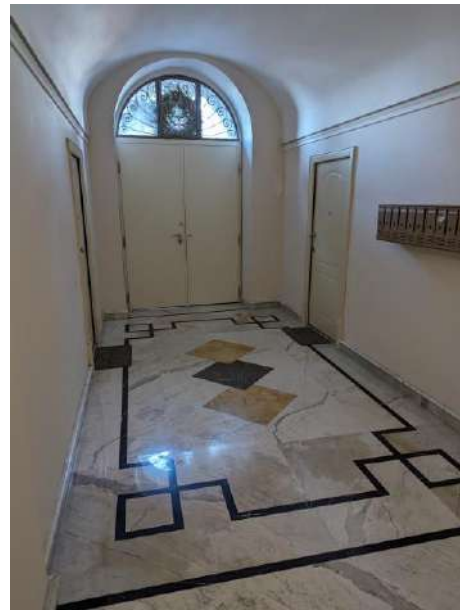
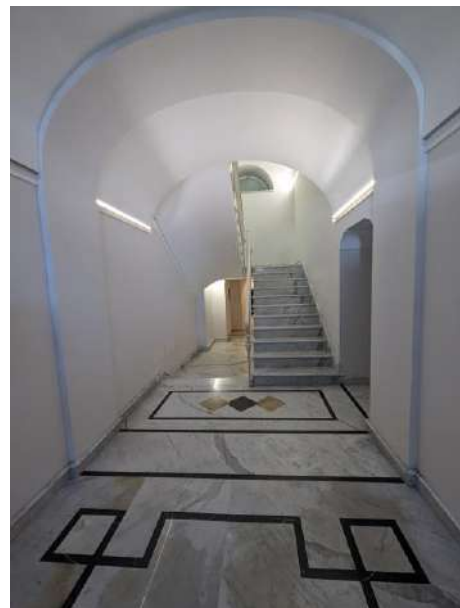
Al complesso immobiliare in cui è posto l'appartamento staggito si accede tramite portone di ingresso principale identificato al civico 27, attraverso il quale si giunge in un'area condominiale elegante e ben rifinita, con pavimentazioni in marmo, luci led e tinteggiata con colori chiari e tenui.

Il vano scala interno e l'impianto ascensore conducono ai vari livelli di cui è composto l'immobile e giunte, altresì, al livello quarto, dando accesso all'appartamento in oggetto.

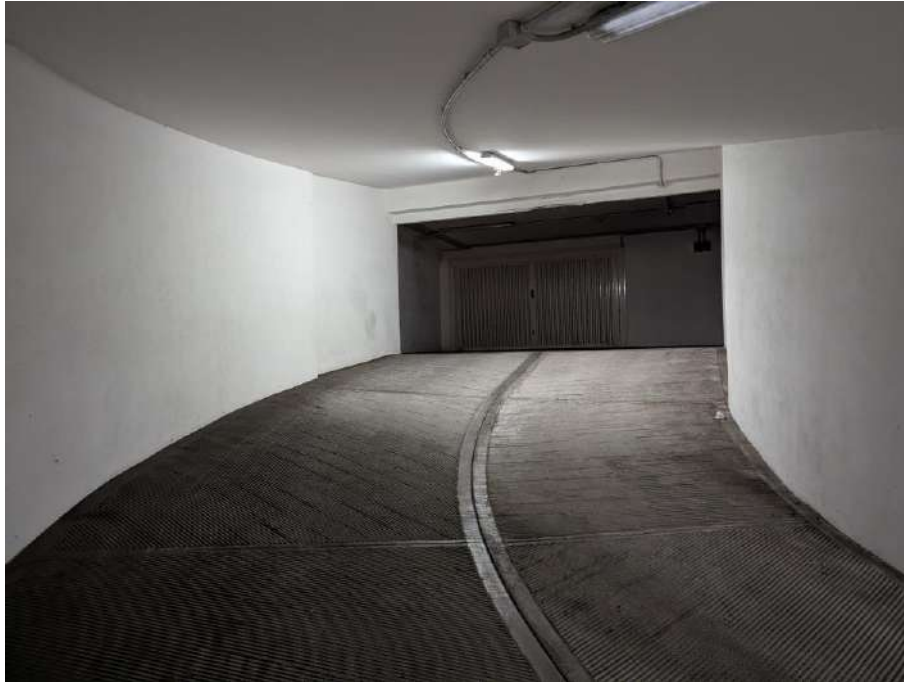
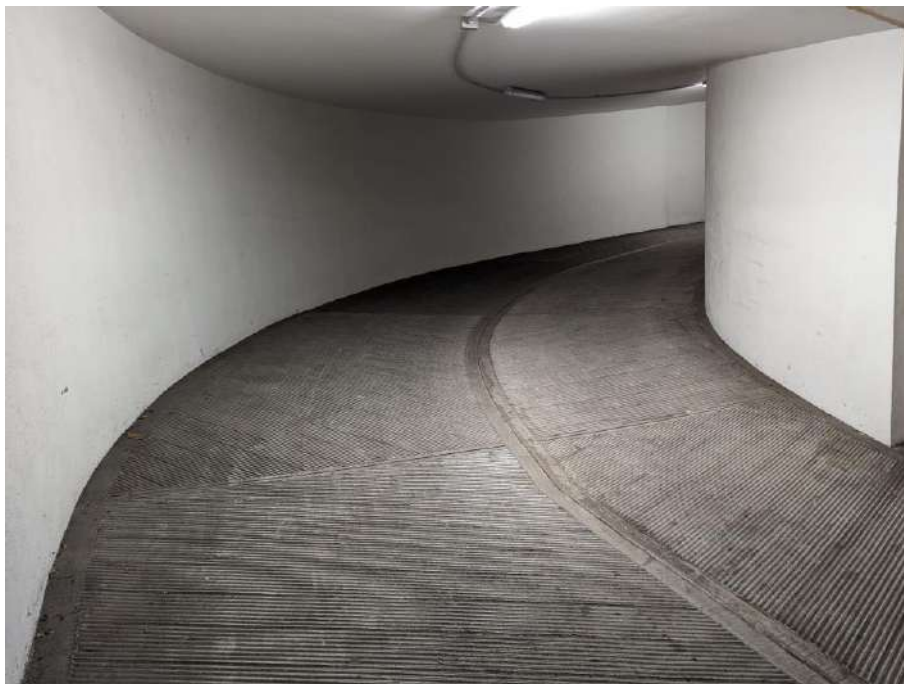
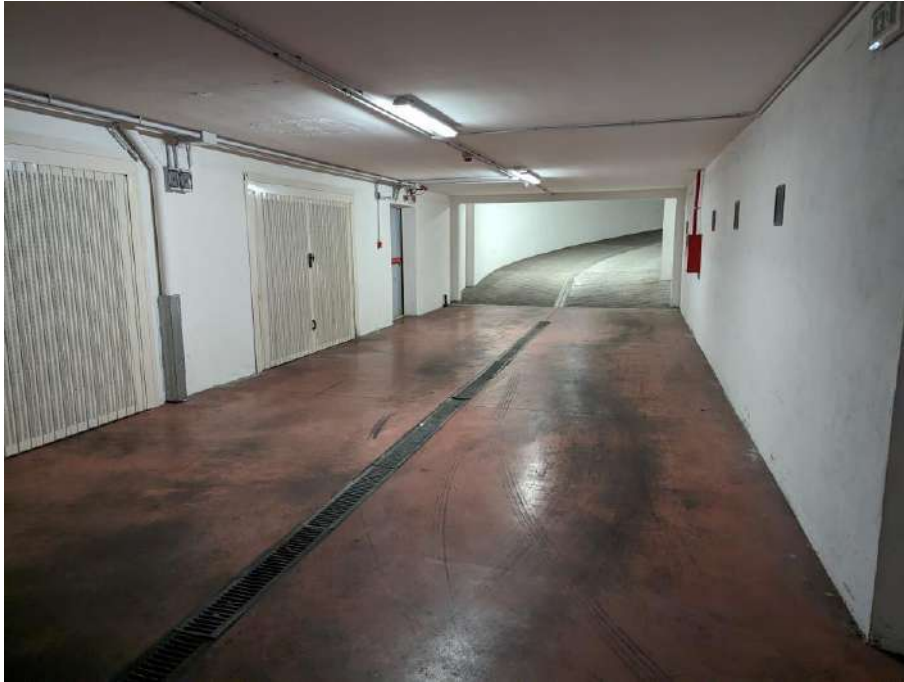
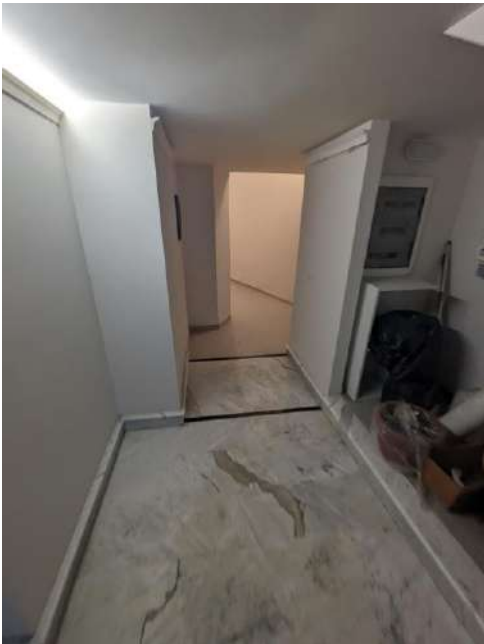
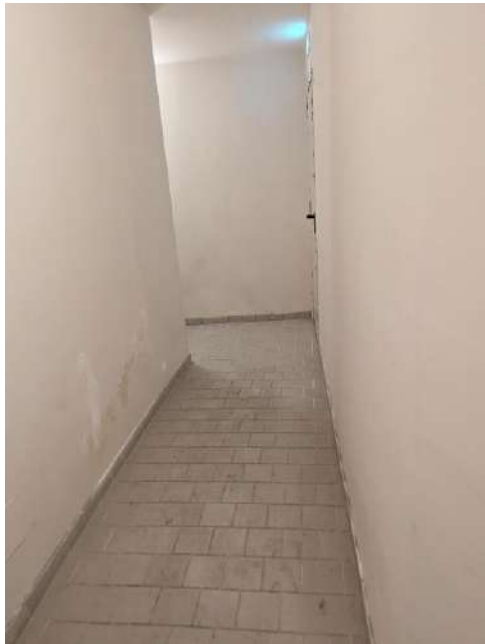
L'immobile in questione ha accesso principale dalla rampa posta in corrispondenza di via Fratte all'altezza del civico 19 ed è posto al terzo piano seminterrato.

Esso risulta, altresì, connesso al compendio immobiliare realizzato sulla particella di terreno n. 244 tramite corridoio e scale interne.

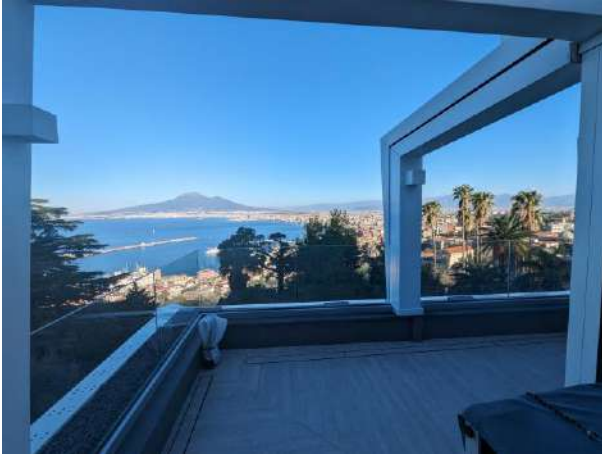
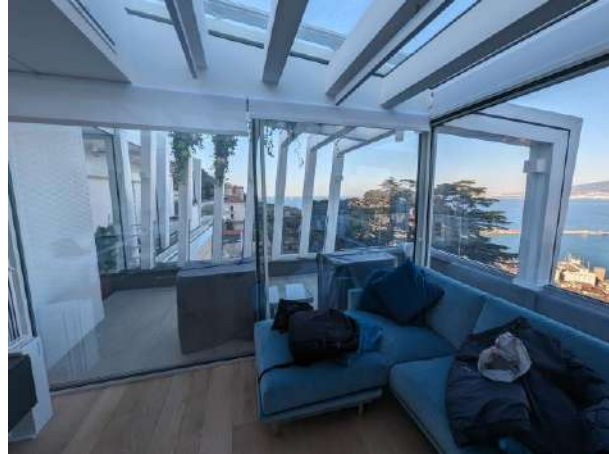
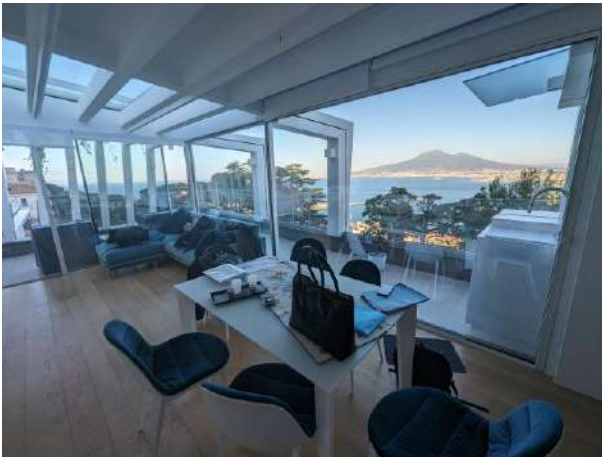
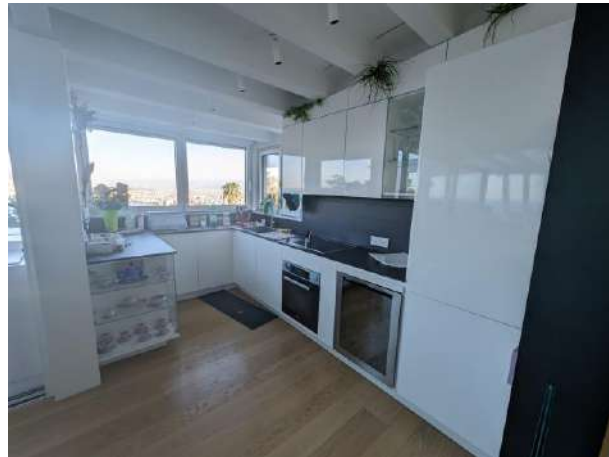
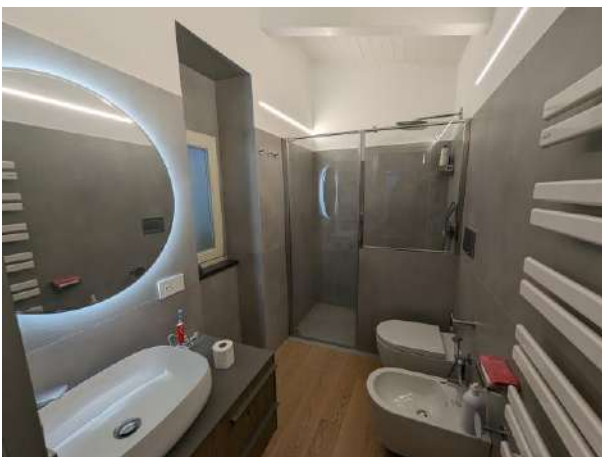
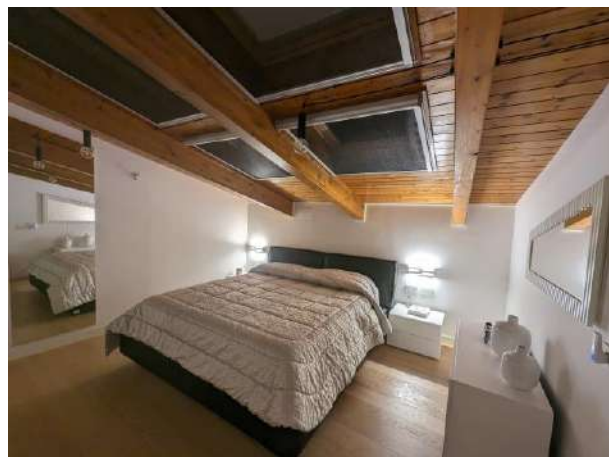
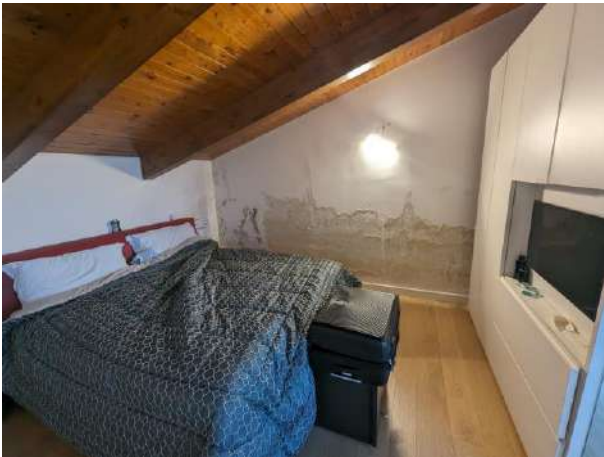
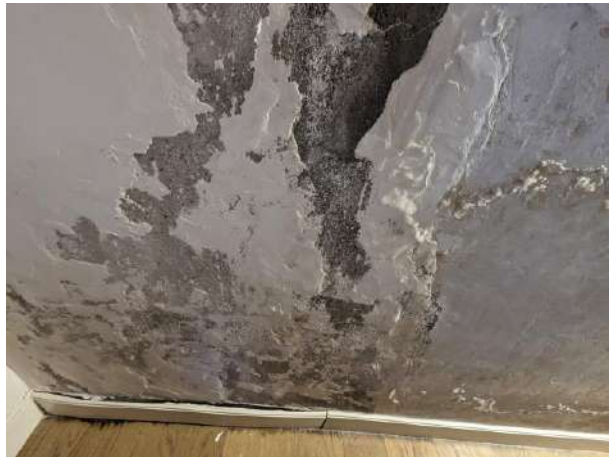
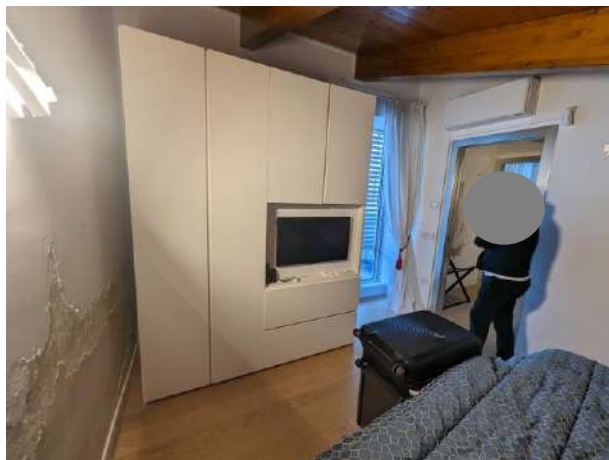
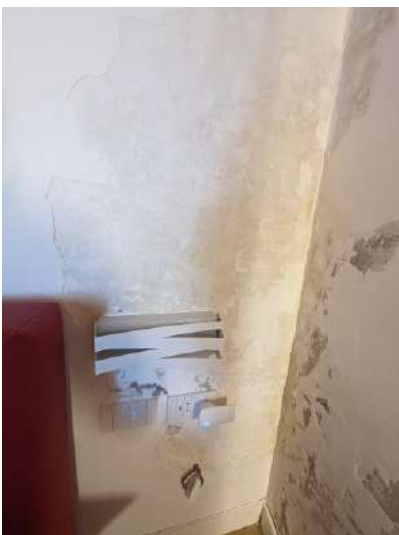
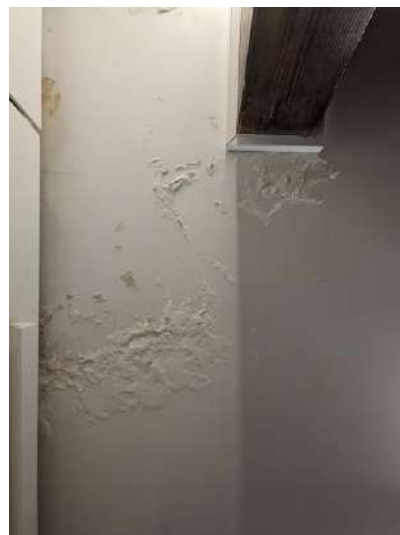
Si riportano a seguire immagini fotografiche significative dell'immobile 1 staggito da cui è possibile apprezzarne i pregi e i difetti:

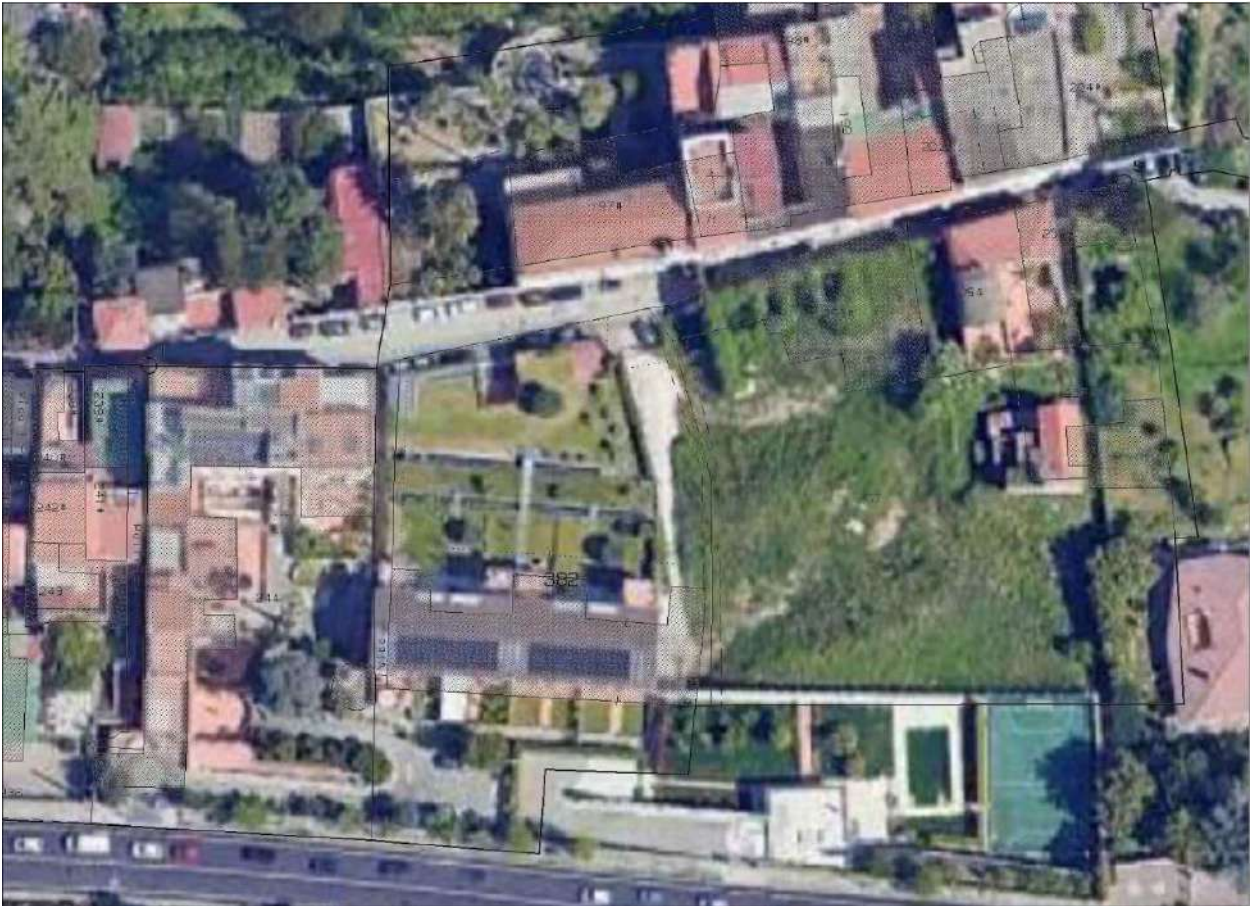
Per l'esatta individuazione del fabbricato di cui fanno parte le UU. II. oggetto di pignoramento, si è provveduto a sovrapporre l'estratto di mappa catastale relativo alla particella del C. T. ove insiste tale fabbricato (C. T. foglio 12 part. 244) con la foto satellitare reperita sul web (Google Earth) procedendo alla esatta individuazione del fabbricato che effettivamente insiste sulla particella individuata in C. T. del Comune di Castellammare di Stabia al foglio 12, part. 244. (Allegato 15)

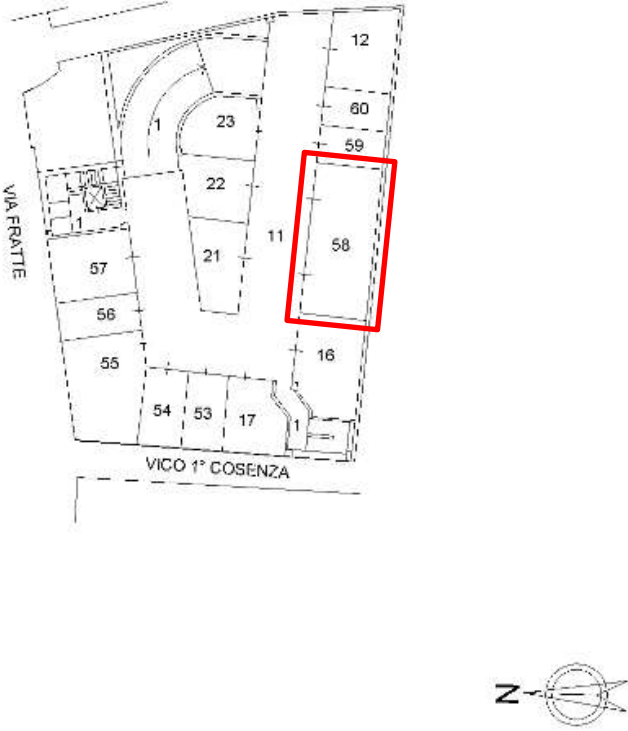
Data: 09/12/2023 - n. T5195 - Richiedente: Telematico	
Agenzia delle Entrate CATASTO FABBRICATI Ufficio Provinciale di Napoli	
ELABORATO PLANIMETRICO	
Compilato da: Fariello Francesco Iscritto all'albo: Architetti Prov. Napoli N. 11287	
Comune di Castellammare Di Stabia	Protocollo n. NA0170942 del 09/06/2022
Sezione: Foglio: 12 Particella: 382	Tipo Mappale n. del
Dimostrazione grafica dei subalterni Scala 1 : 500	
PIANO S3

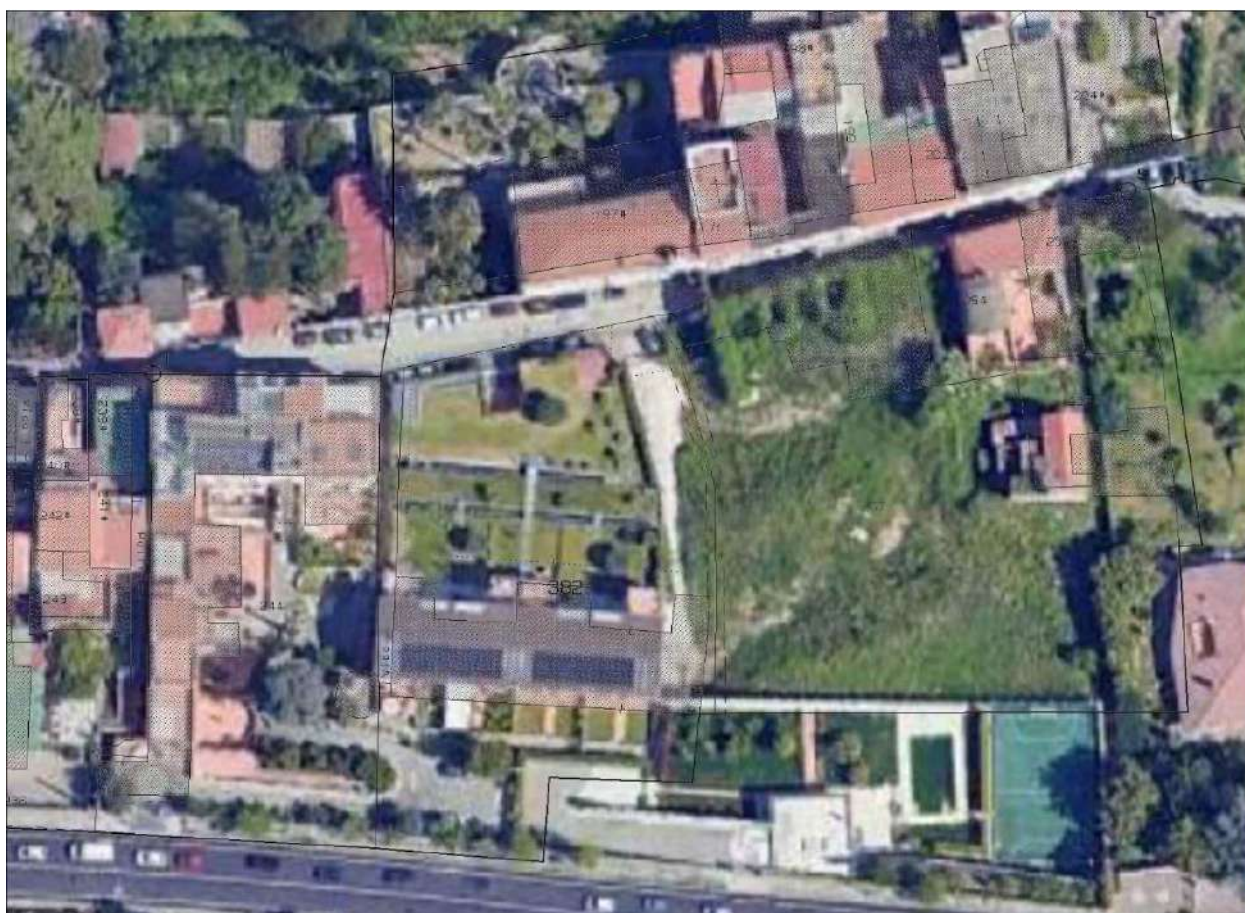
Per l'esatta individuazione del fabbricato di cui fanno parte le UU. II. oggetto di pignoramento, si è provveduto a sovrapporre l'estratto di mappa catastale relativo alla particella del C. T. ove insiste tale fabbricato (C. T. foglio 12 part. 382) con la foto satellitare reperita sul web (Google Earth) procedendo alla esatta individuazione del fabbricato che effettivamente insiste sulla particella individuata in C. T. del Comune di Castellammare di Stabia al foglio 12 part. 382. (Allegato 15)
