TRIBUNALE DI NAPOLI
QUINTA SEZIONE CIVILE

PERIZIA IMMOBILIARE

E. I. N° 111/2024 RGE

BENE PIGNORATO: Unità immobiliare identificata nel catasto fabbricati del comune di Ercolano al foglio 11, p.lla 746, sub 36, piano 5, interno 22, cl. 6 cat. A/2, cons. 4,5 vani R.C. € 383,47

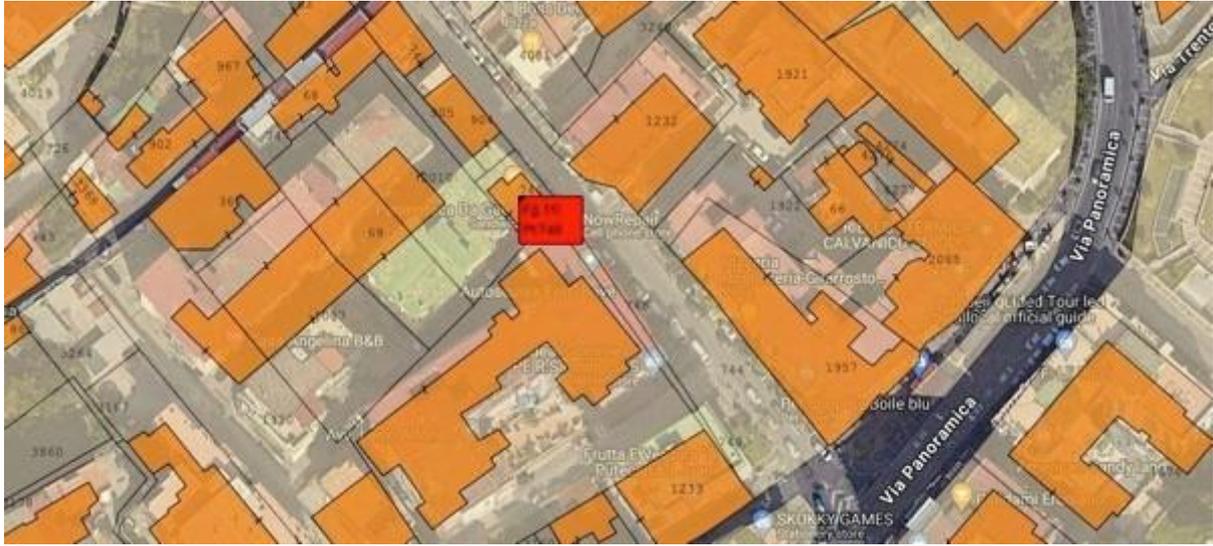
SOVRAPPOSIZIONE DELLA MAPPA DEL CATASTO TERRENI FOGLIO 11, P.LLA 746 ALL'IMMAGINE SATELLITARE

Al fine dell'esatta individuazione del fabbricato a cui afferisce il bene pignorato si è proceduto alla sovrapposizione dell'orto foto con l'estratto di mappa catastale.

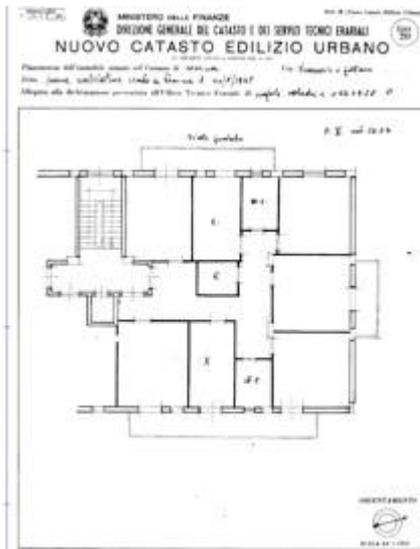
Planimetria del 1969

I. Anzitutto va rilevato che, dall'esame della più remota planimetria catastale, denunciata all'Ufficio Tecnico Erariale di Napoli con scheda 0646928 registrata il 10/02/1969 al n. 680, l'immobile pignorato, in origine, era accorpato all'interno 23, con cui formava un'unica unità immobiliare contraddistinta catastalmente con il sub 23. Tale è rimasta la sua consistenza catastale fino al 02/10/2008, quando a seguito di un frazionamento con diversa distribuzione degli ambienti è stata depositata la nuova planimetria catastale.

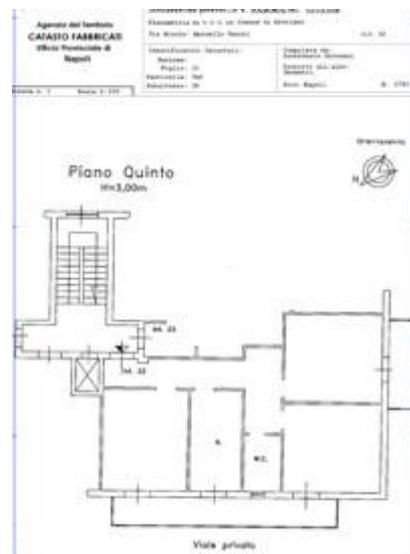
Planimetria del 2008

Sovrapponendo il rilievo dello stato attuale dei luoghi al grafico catastale del 2008, ultima planimetria in atti, si riscontra la diversa distribuzione degli ambienti e una

L'immobile è difforme dalla planimetria catastale in ordine alla diversa distribuzione degli ambienti, e alla diversa posizione delle porte finestre che danno accesso al balcone sul lato esposto a nord-est

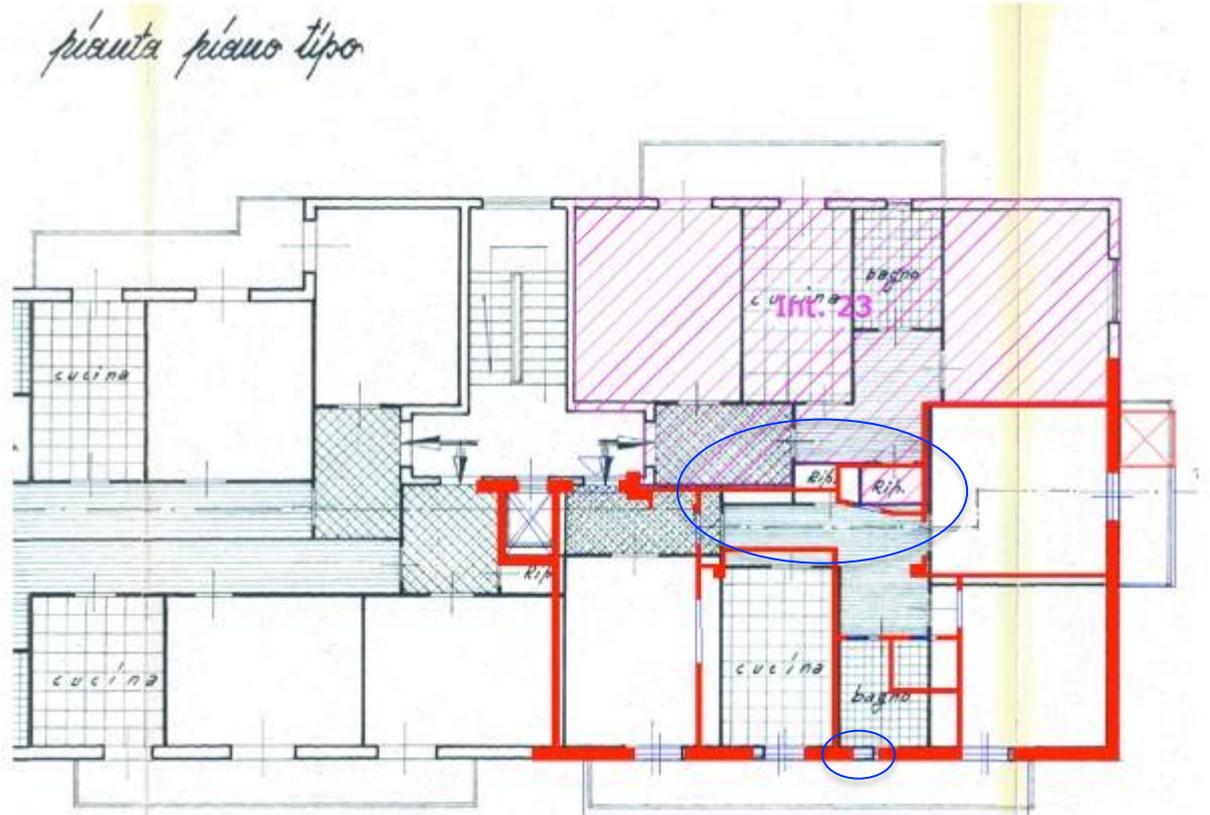
- II. D'altra parte, analizzando la planimetria del piano tipo contenuta nei grafici allegati all'autorizzazione edilizia n. 33, prot. 3182, del 02/03/1968, si riscontra che nelle previsioni progettuali sono rappresentati due appartamenti distinti con perimetro quasi del tutto corrispondente a quello attuale. Sovrapponendo il rilievo dello stato dei luoghi al grafico di progetto, oltre la diversa distribuzione degli ambienti, si rilevano modeste difformità che hanno interessato il perimetro nella zona del ripostiglio, con un lieve sconfinamento dovuto alla diversa giacitura della parete tra i due appartamenti, nonché la diversa posizione della sola finestra del bagno che risulta leggermente traslata verso sinistra. Tale ultima circostanza potrebbe essere addebitabile ad una errata rappresentazione grafica. Si rileva altresì la realizzazione

di un piccolo ripostiglio in alluminio sul balcone che prospetta sul lato sud-est

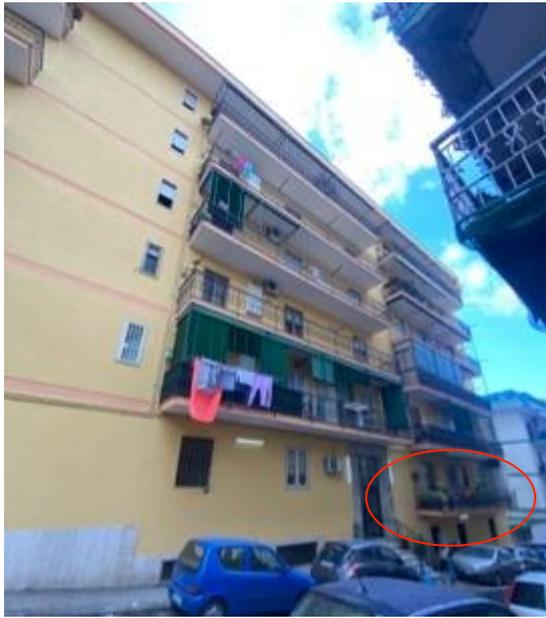
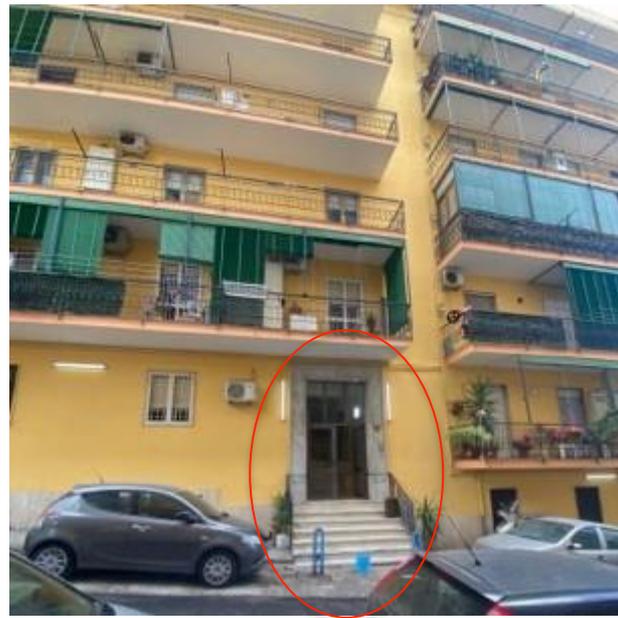
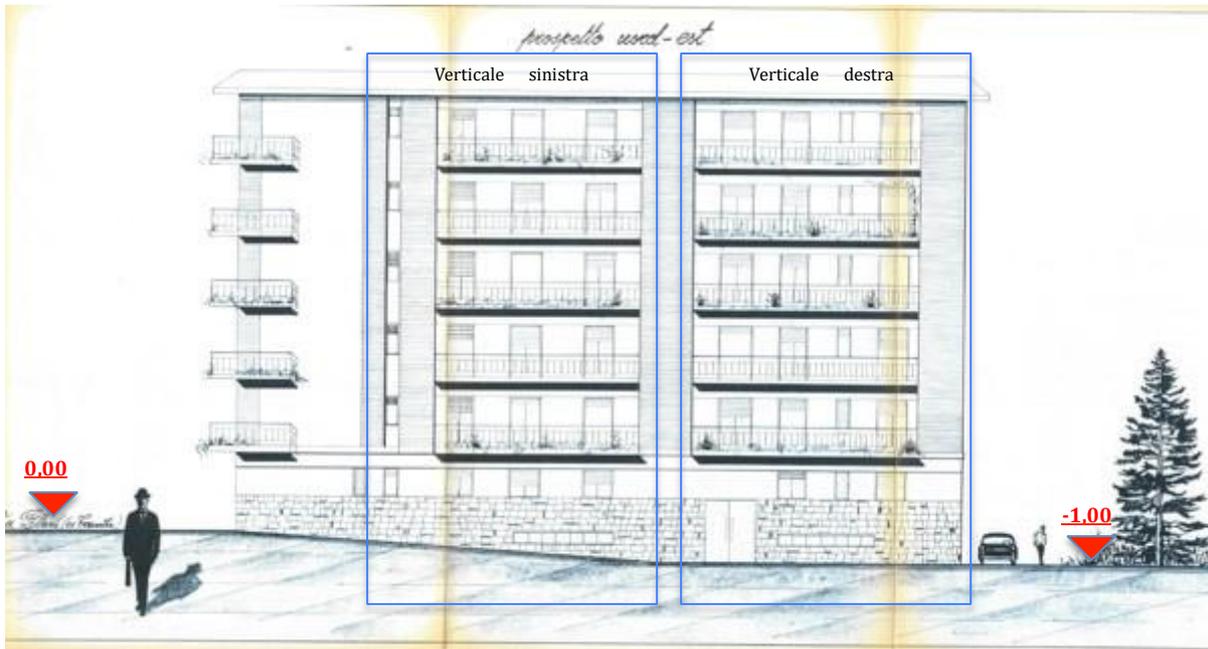
Stralcio del grafico allegato al titolo edilizio –rappresentazione del prospetto nord-est-

III. Estendendo l'analisi all'edificio, se si guarda la facciata nord-est, dove è posto l'ingresso del fabbricato, si riscontra un'evidente difformità di composizione del prospetto rispetto alle previsioni di progetto.

La verticale dei balconi sul lato destro, ha un balcone in più e l'ingresso del fabbricato risulta in una posizione diversa e ad una quota più alta, rispetto a quanto rappresentato nel grafico di progetto. Ci appare evidente per la presenza dei gradini non riscontrabili nel grafico.

Inoltre il piano di campagna sul lato destro del fabbricato è posto ad una quota più bassa di quanto rappresentato nel grafico allegato al titolo autorizzativo. Ne consegue che, su questo lato, la porzione di fabbricato corrispondente al piano cantinato è completamente fuori terra rispetto alle previsioni di progetto. È ragionevole ipotizzare che nella fase di realizzazione

della costruzione, possa essere stata riscontrata una maggiore pendenza del piano di giacitura rispetto a quanto presunto durante la progettazione.

Discorso a parte va invece fatto per quanto riguarda il fabbricato. Le discrasie rilevate in sede di sopralluogo riguardano il piano terra del fabbricato ed interessano sia parti comuni (ingresso del fabbricato) sia parti private (inserimento di balconi). Si ritiene opportuno evidenziare innanzitutto che tali irregolarità non riguardano l'abitazione pignorata e dunque, a parere dello scrivente, non ne inficiano la sua regolarizzazione. Tuttavia in caso di accertamento da parte dell'autorità preposta alla tutela del territorio, delle irregolarità di cui è affetto il fabbricato, l'eventuale contenzioso potrebbe ricadere su tutti i condomini e dunque anche sull'aggiudicatario. Per poter definire con precisione le discrasie tra progetto approvato e quanto realizzato è necessario procedere ad un rilievo puntuale di tutto il fabbricato. Ci premesso è ragionevole ritenere che tali difformità possano integrare l'illecito di difformità parziale ex art. 34 del D.P.R. 380/2001, ovvero nel caso di un'interpretazione più restrittiva, alla luce della sussistenza del vincolo paesistico, si potrebbe integrare l'illecito di difformità con variazioni essenziali dal titolo abilitativo ex art. 31 dello stesso D.P.R.
