RILIEVO DELLO STATO ATTUALE DEI LUOGHI

Esecuzione Immobiliare n°201/2022

Comune di Sonnino (LT) - Via Delle Vestali - civico n°3

C) MANUFATTO ADIBITO A LEGNAIA

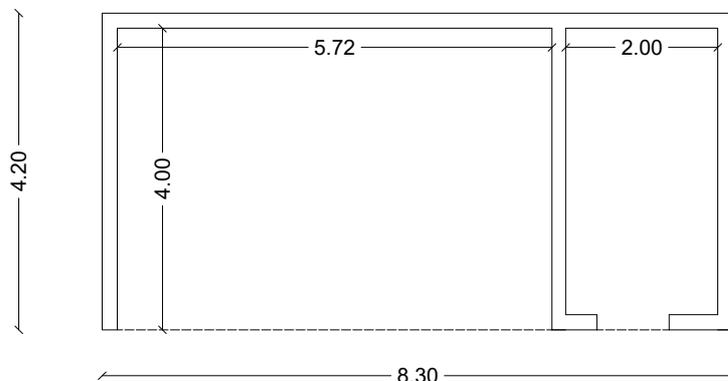
H media ml 2,50
PIANO TERRA

BENE 1			
DESTINAZIONE	SUP. NETTA	SUP. LORDA	PIANO
c) legnaia	30,50	34,86	terra

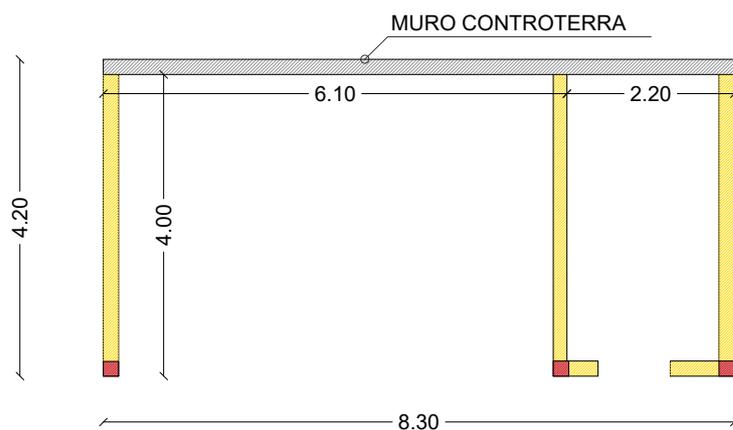
OPERE REALIZZATE IN DIFFORMITA' DAI TITOLI ABILITATIVI

H media legnaia ml 2,50

OPERE REALIZZATE IN DIFFORMITA' DALLA D.I.A. DEL 19.04.2016
PROTOCOLLO 4552

opere non autorizzate da demolire

demolizioni non autorizzate da ripristinare

- CHE NECESSITANO DI INTERVENTO DI RIPRISTINO DEI LUOGHI
