TRIBUNALE DI SANTA MARIA CAPUA VETERE

PROCEDIMENTO R.G.E N. 359/2019

PERIZIA DI STIMA

Il bene oggetto di pignoramento sito nel **Comune di Castel Volturno (CE), località Ischitella** alla via Pietro Mascagni n. 21 già Via Privata, **di proprietà degli esecutati**

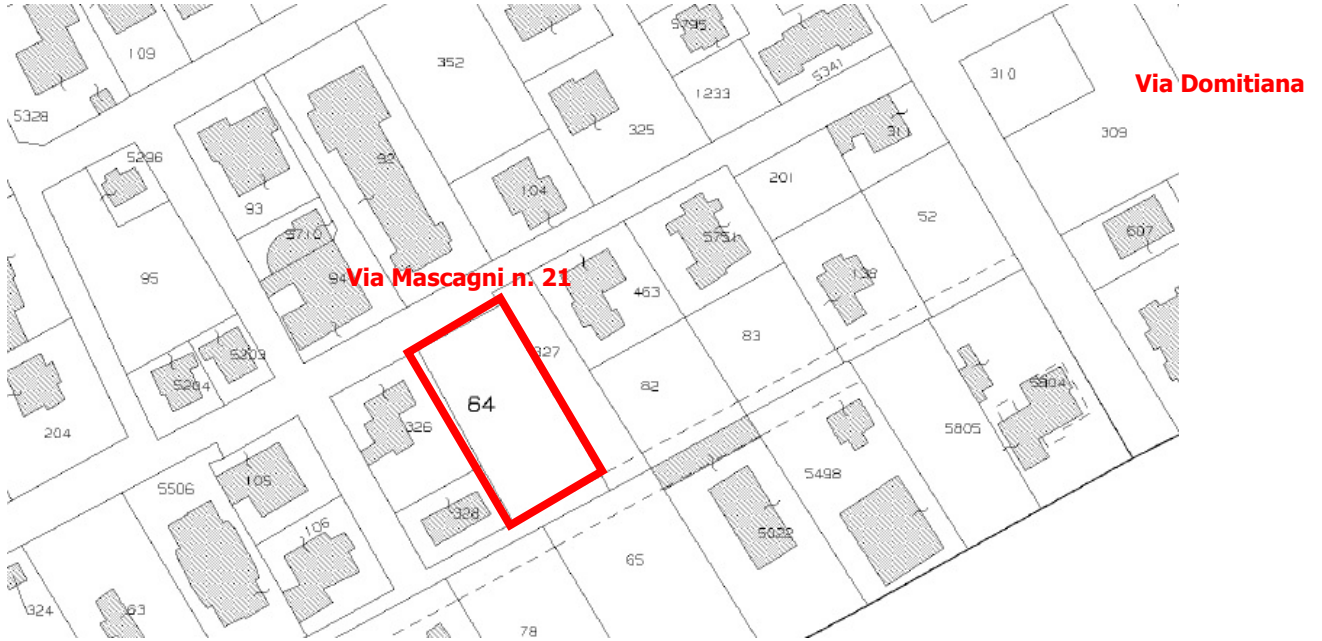
**Stralcio mappa Foglio 49, p.lla 1534 ancora individuata con la particella 64
Fabbricato non immesso in mappa**

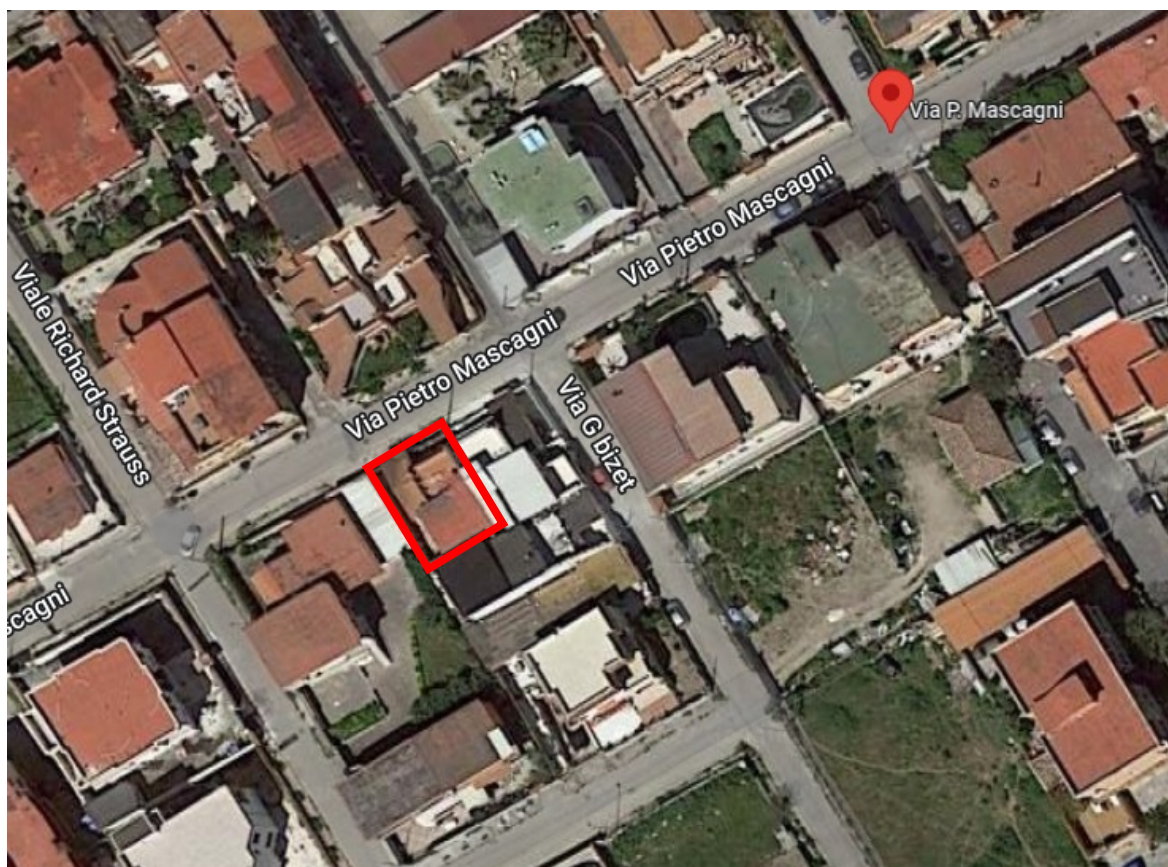
**Comune di Castel Volturno (CE), località Ischitella via Mascagni n. 21
Vista dell'Immobile oggetto di pignoramento Foglio 49, p.IIa 1534, sub. 4
L'immobile è stato edificato sulla particella identificata ai terreni come p.IIa 64, in
particolare sulla p.IIa 64b come identificata sulla vecchia mappa catastale riportata
anche nella planimetria catastale dell'immobile.**

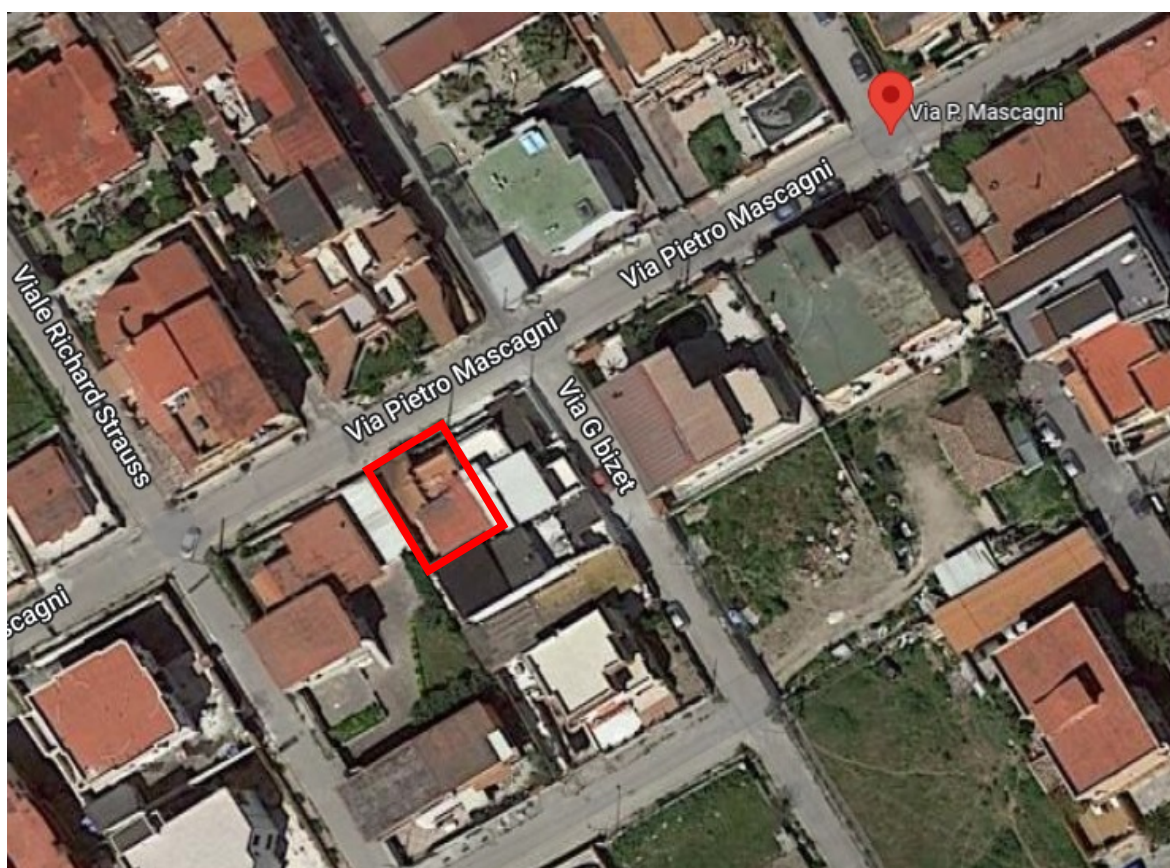
**Comune di Castel Volturno (CE), località Ischitella via Mascagni n. 21
Vista dell'Immobile oggetto di pignoramento Foglio 49, p.Illa 1534, sub. 4
L'immobile è stato edificato sulla particella identificata ai terreni come p.Illa 64, in particolare sulla p.Illa 64b come identificata sulla vecchia mappa catastale riportata anche nella planimetria catastale dell'immobile.**

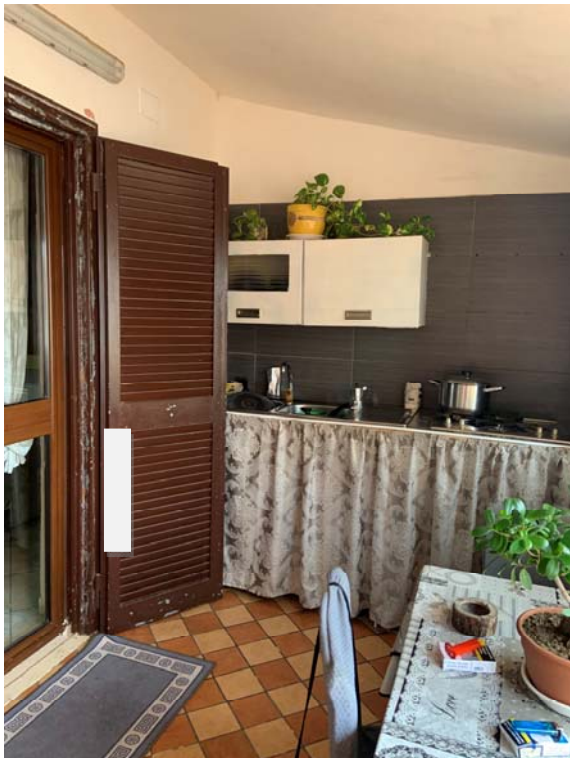
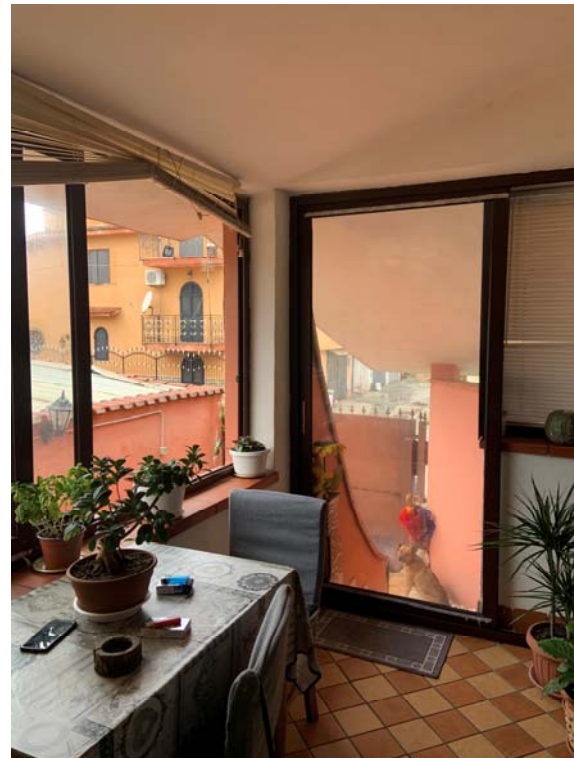
Terrazzo al piano rialzato trasformato in vano chiuso mediante infissi/veranda

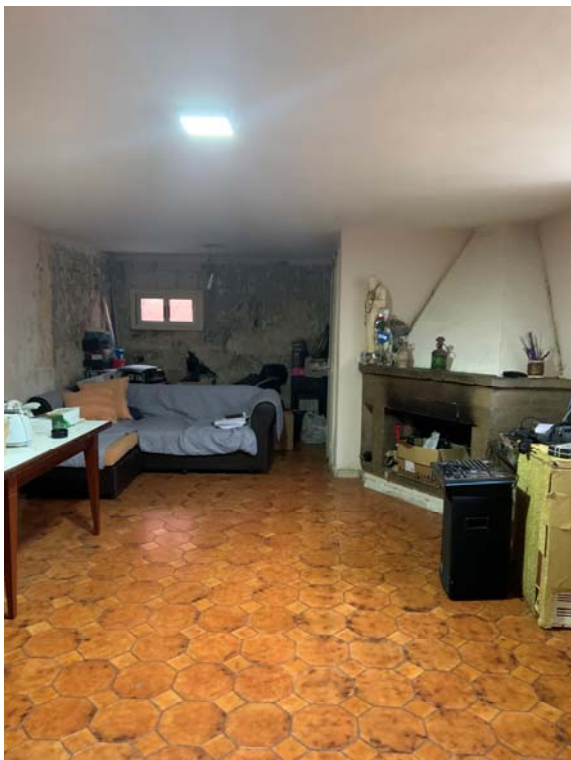
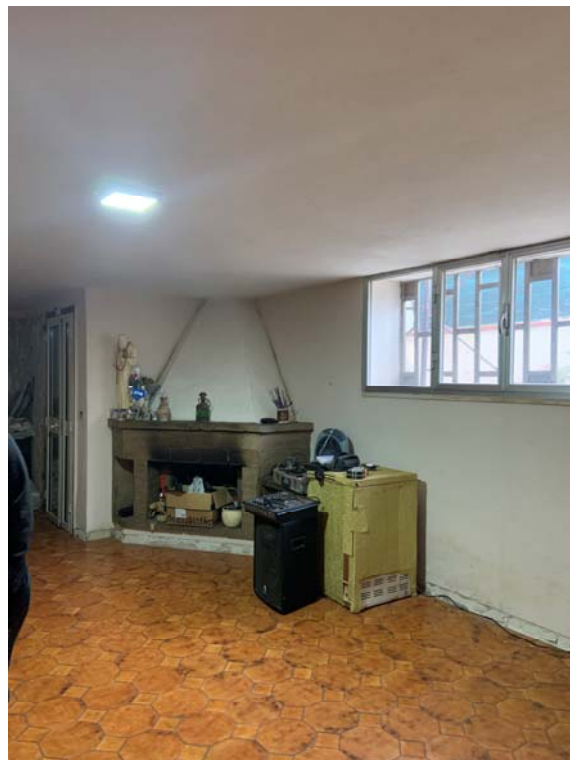
Piano seminterrato

Lo stato di manutenzione dell'immobile, internamente, presenta caratteristiche differenti ai vari piani: migliore al piano rialzato e primo rispetto al piano terra e seminterrato dove si evidenziano infiltrazioni e macchie di umidità. Le finiture sono complessivamente di media-bassa qualità risalenti, in buona parte, all'epoca di realizzazione del fabbricato, ad eccezione del piano rialzato in cui è evidente un intervento di manutenzione più recente. Le pavimentazioni sono in gres porcellanato, porte interne in legno e vetro, infissi esterni in legno con vetro singolo tipici degli anni 80 ad eccezione di quello del soggiorno/cucina al piano rialzato in PVC con vetro camera. Sono inoltre presenti in corrispondenza degli infissi del piano terra e primo le romane esterne sempre in legno e risalenti all'epoca della costruzione. Relativamente agli impianti, sono presenti i condizionatori utilizzati sia per riscaldamento che raffrescamento, la produzione di acqua calda sanitaria avviene per mezzo degli scaldini elettrici installati nei due bagni, la cucina è alimentata con bombole GPL è presente, inoltre, l'impianto TV digitale e l'impianto telefonico e citofonico.

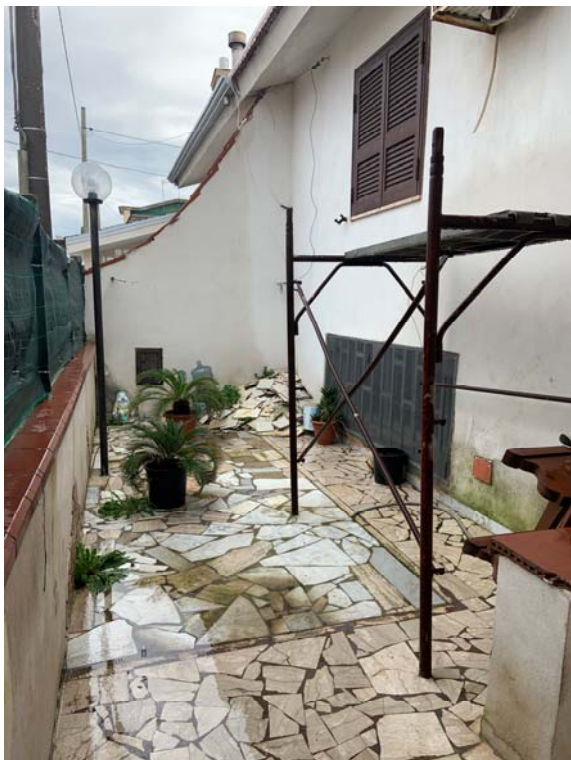
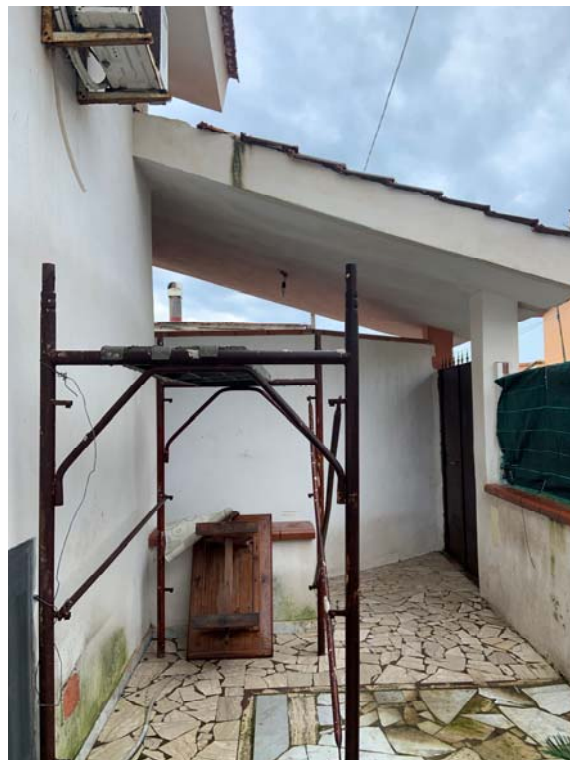
Vista del cortile esterno lato nord-est

Più degradato è lo stato di manutenzione esterno vista la presenza di infiltrazioni di acqua, macchie di umidità di risalita e distacchi di intonaco come si evince dalle foto sopra riportate.
