## **TRIBUNALE DI BERGAMO SEZIONE FALLIMENTARE**

Fallimento N.309-15

**SAN GIUSEPPE RESTAURI S.R.L.**

### **Relazione di Stima**

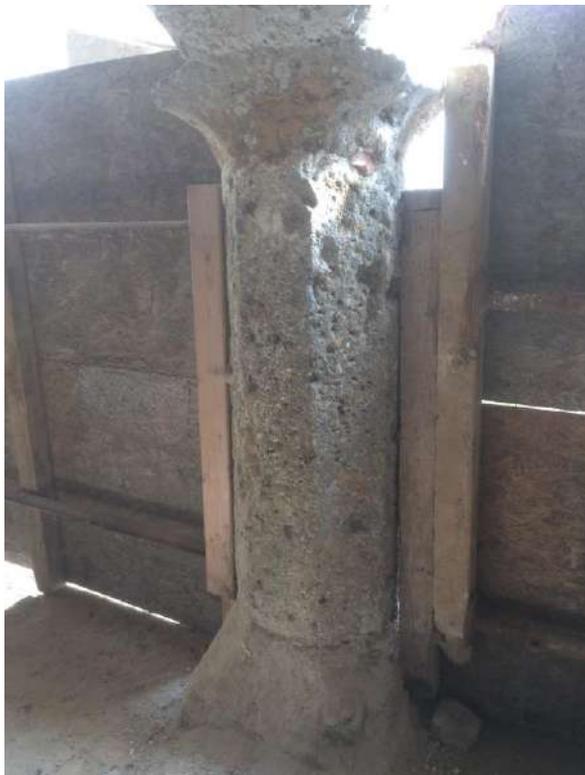
Si possono osservare strutture verticali costituite esclusivamente da murature in pietrame e/o mattoni, nonché colonne in pietra

Murature: la presenza di fessurazioni, anche macroscopiche, ha introdotto la necessità di un ripristino che non può essere solamente una occlusione della fessurazione ma un intervento più profondo costituito dalla legatura tra le due porzioni fessurate ed eventualmente il recupero del cedimento differenziale instaurato;

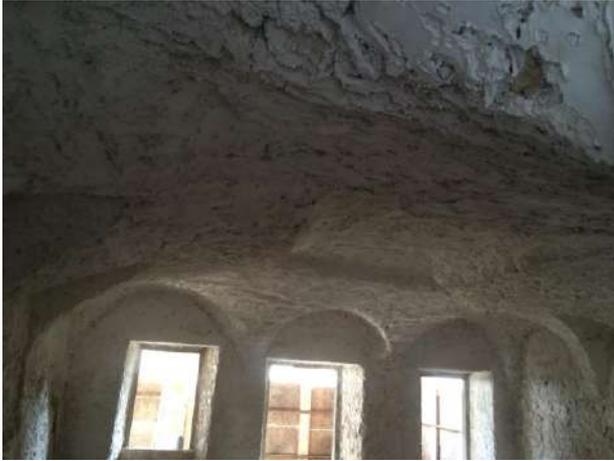
e strutture orizzontali costituite da solai voltati

volta secondo impalcato: la volta del secondo impalcato era costituita da pietrame che rispetto ad una tradizionale volta in mattoni rappresenta una struttura più pesante ed irregolare. Per il rinforzo della volta del secondo impalcato è stato eseguito un rinforzo estradossale della volta mediante caldana in cls con connettori nella volta medesima;

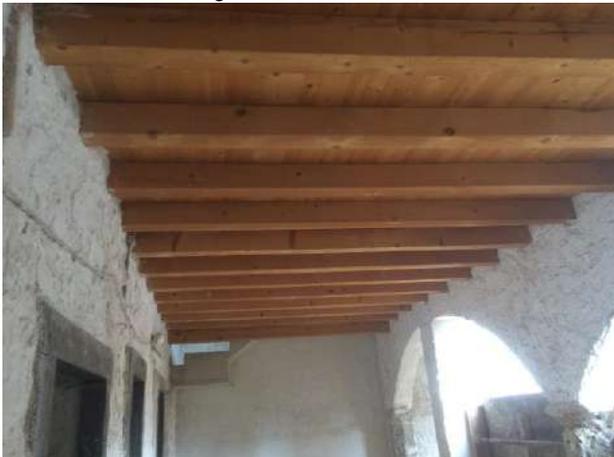
o con orditura in legno;

solai: ad eccezione dei due impalcati voltati i restanti solai erano realizzati con orditura lignea, con semplice oppure doppia o terza orditura. Nella fase di intervento tutti i solai sono stati sostituiti da nuovi elementi lignei con le stesse caratteristiche costruttive – travi

lamellari e tavole in legno soprastante. Per irrigidire i solai è stata posata superiormente una caldana in cls di circa 5 cm.

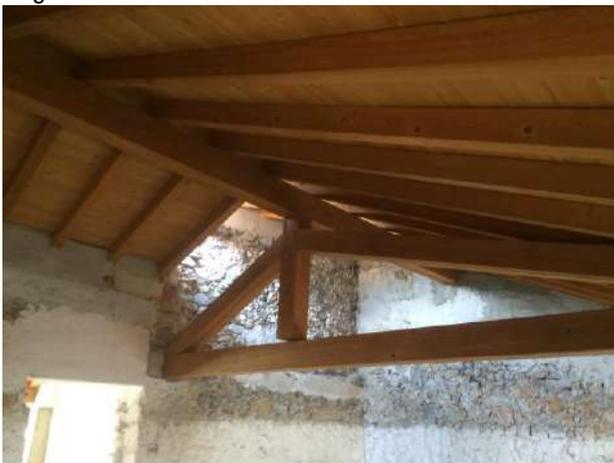
la copertura infine presenta le caratteristiche capriate rispettose dei canoni statici delle origini

La copertura era parzialmente crollata, è stato necessario l'impiego di materiali nuovi, nel rispetto dei caratteri originari, l'orditura principale e secondaria sono state eseguite in legno.

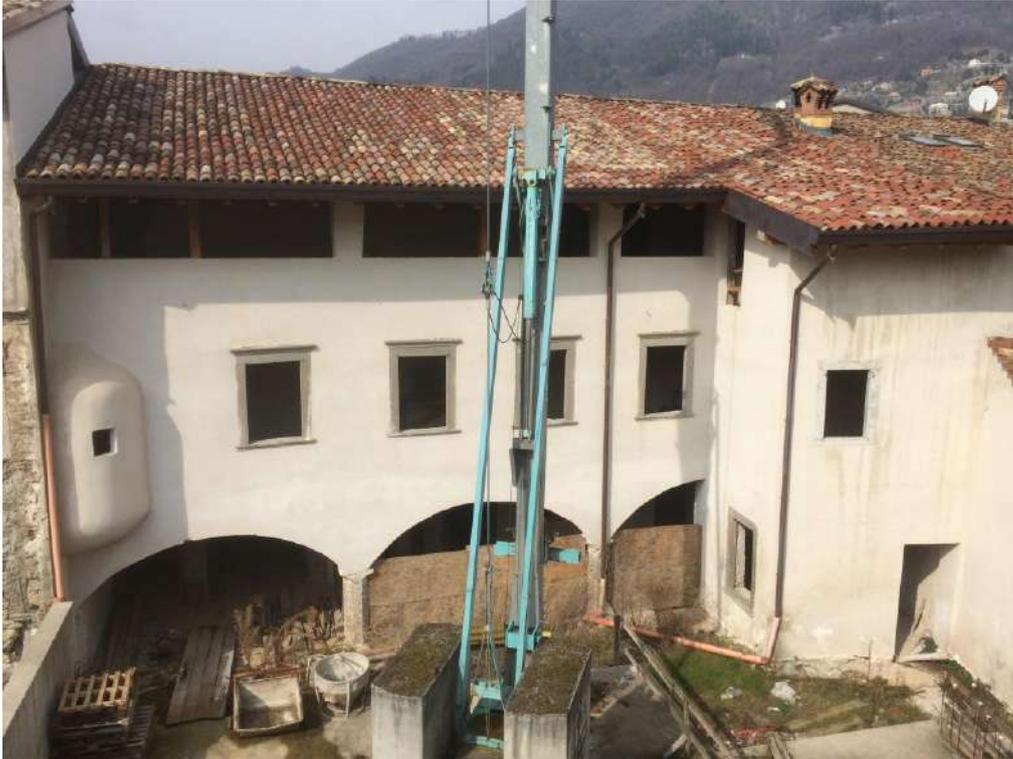
manto di copertura superiore in coppi.

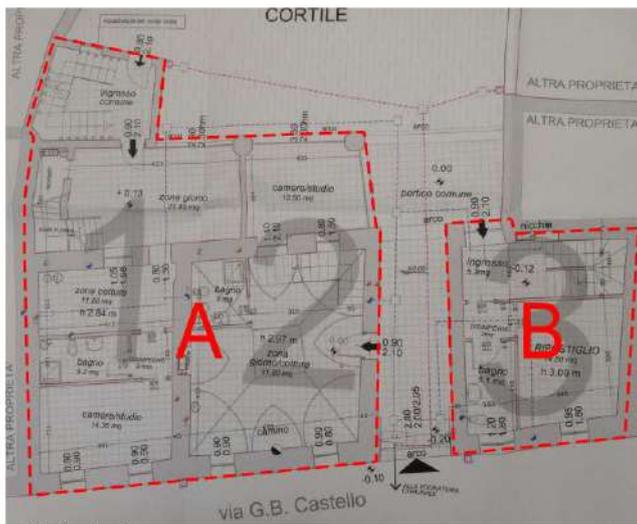
**Planimetria piano Terra**

pianta piano terra

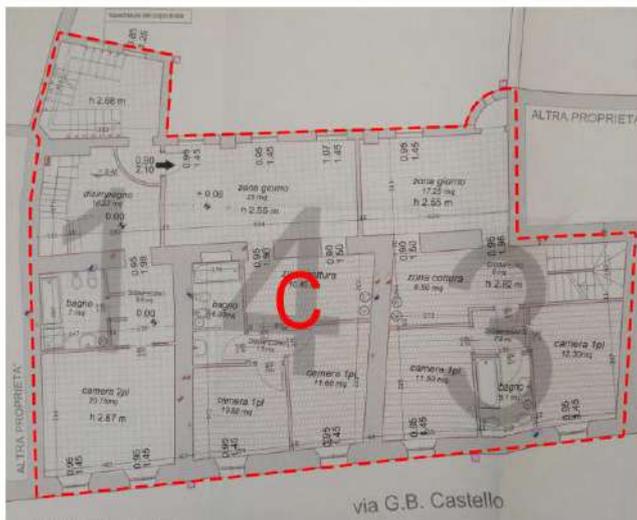
**Planimetria piano Primo**

pianta piano primo

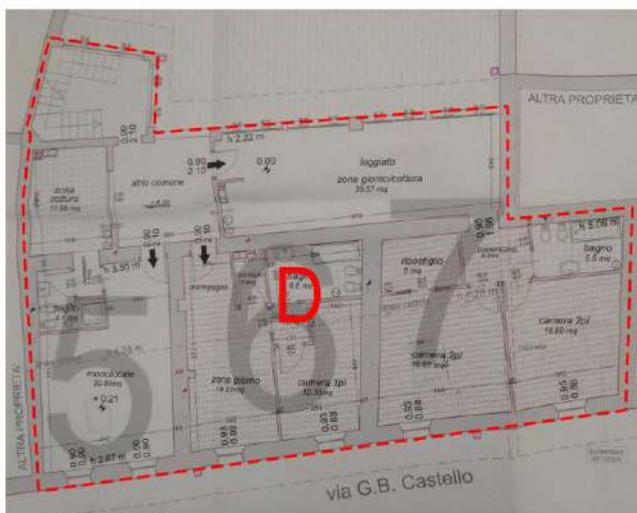
**Planimetria piano Secondo**

pianta piano secondo
