**TRIBUNALE DI VICENZA**  
**SEZIONE ESECUZIONI IMMOBILIARI**

**PROCEDURA N. 288/2023 RGE**

**ELABORATO PERITALE**

Identificazione beni: Beni in Monte di Malo (VI), Via Brunelli,3  
Dati Catastali: NCEU, foglio 17, p.lla 862 (A/3) - diritto di piena proprietà per la quota di 1/1

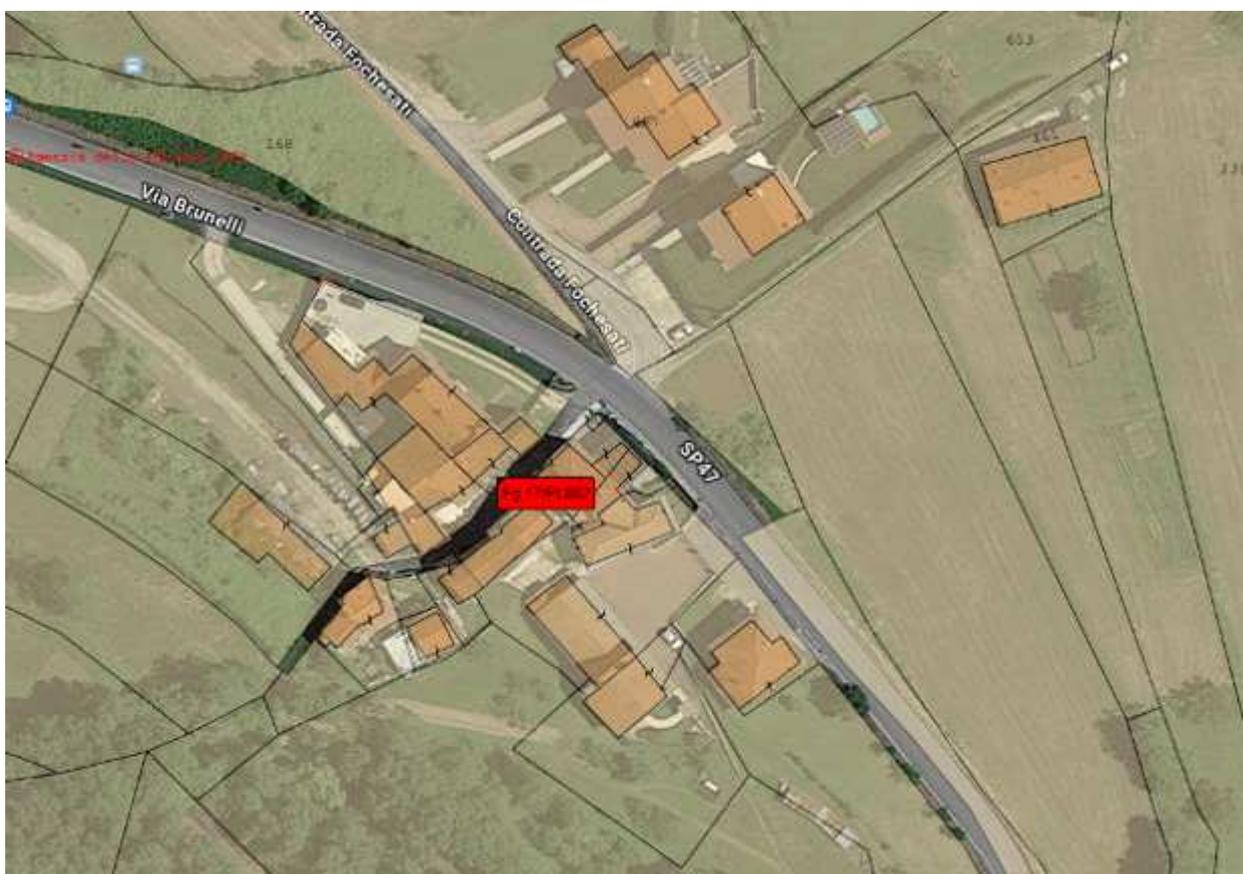
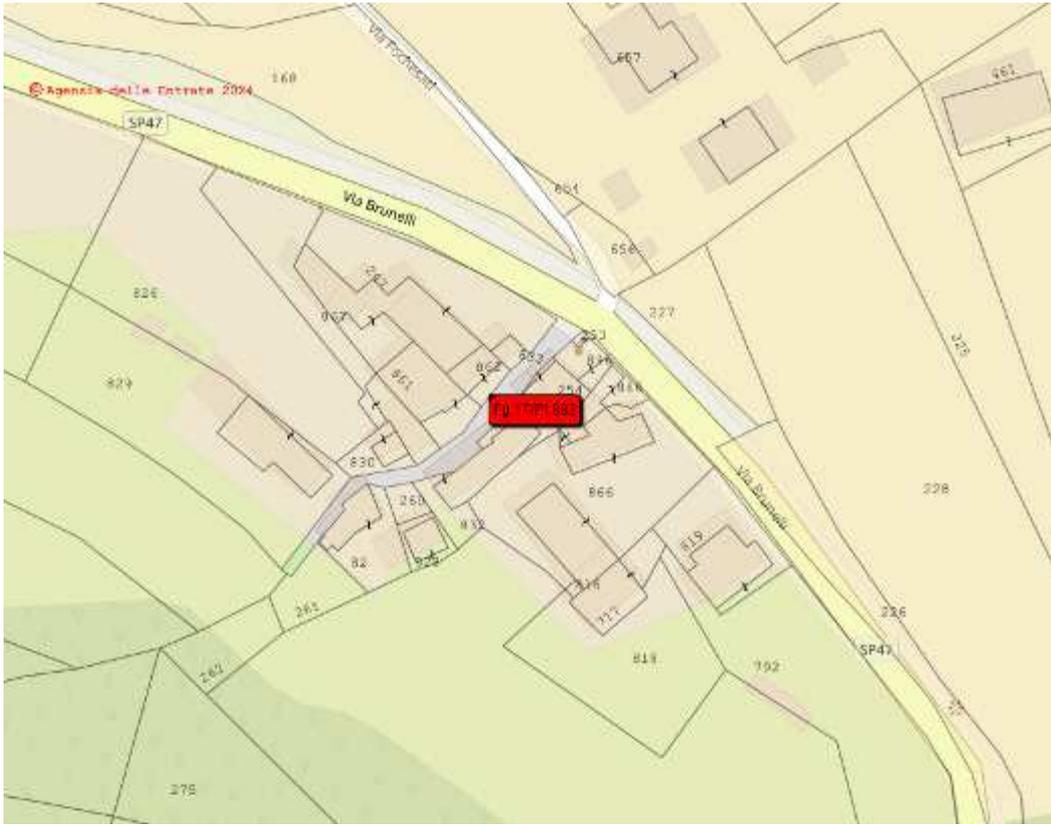
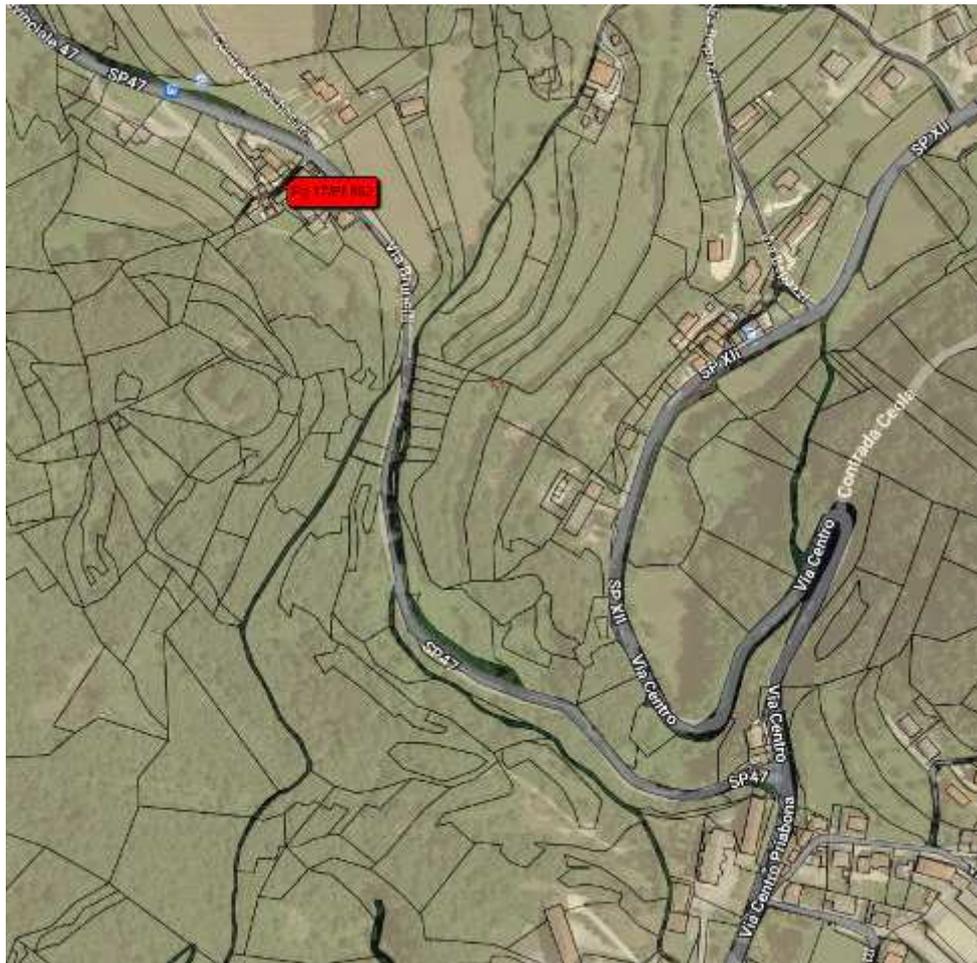
Figura 1. Sovrapposizione ortofoto con mappa catastale.

Al fine dell'esatta individuazione dei fabbricati e dei terreni oggetto di pignoramento si allega di seguito sovrapposizione delle ortofoto o delle foto satellitari con le mappe catastali elaborate dalla SOGEI.

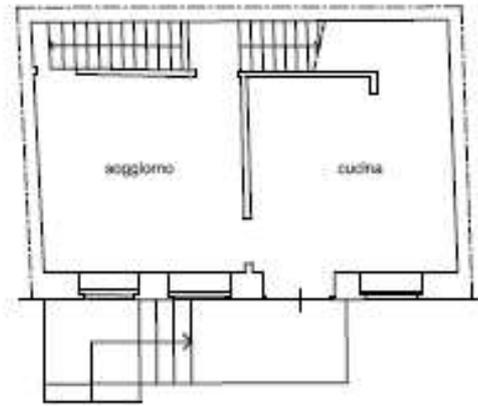
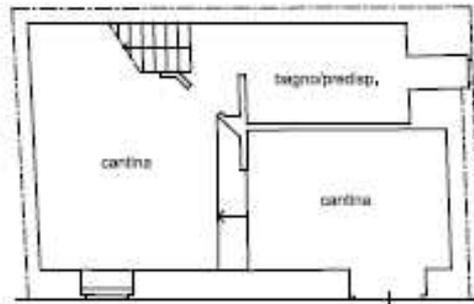
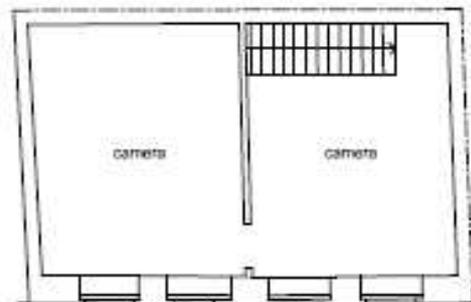
**Figura 3. Planimetria immobile.**

L'u.i.u. residenziale, accessibile da strada pubblica, si sviluppa su tre piani così distribuiti:

- Piano terra: ingresso su cucina abitabile, soggiorno;
- Piano 1°: accessibile da scala interna si sviluppa in due camere;
- Piano interrato; accessibile da scala interna prevede su locali destinati a cantina e un locale al grezzo con parziale predisposizione a bagno (vi sono solo alcuni attacchi per sanitari).

PIANTA PIANO TERRA-RIALZATO  
STATO DI FATTO

PIANTA PIANO INTERRATO  
STATO DI FATTO

PIANTA PIANO PRIMO  
STATO DI FATTO

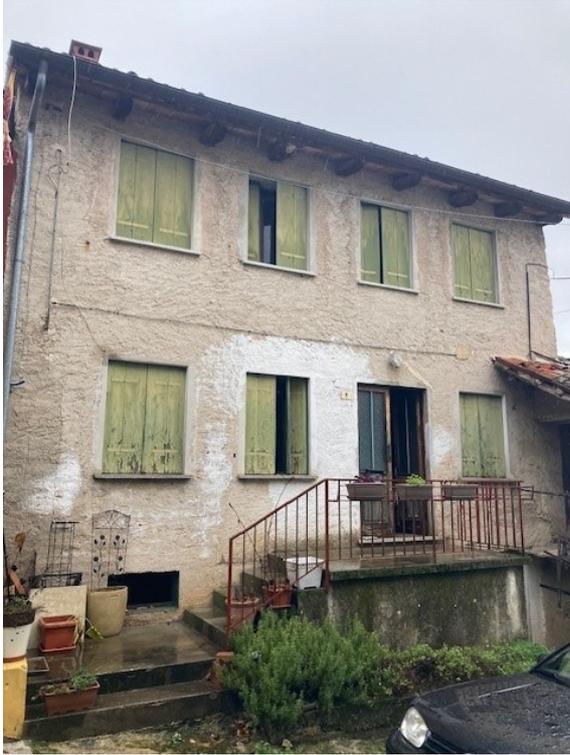
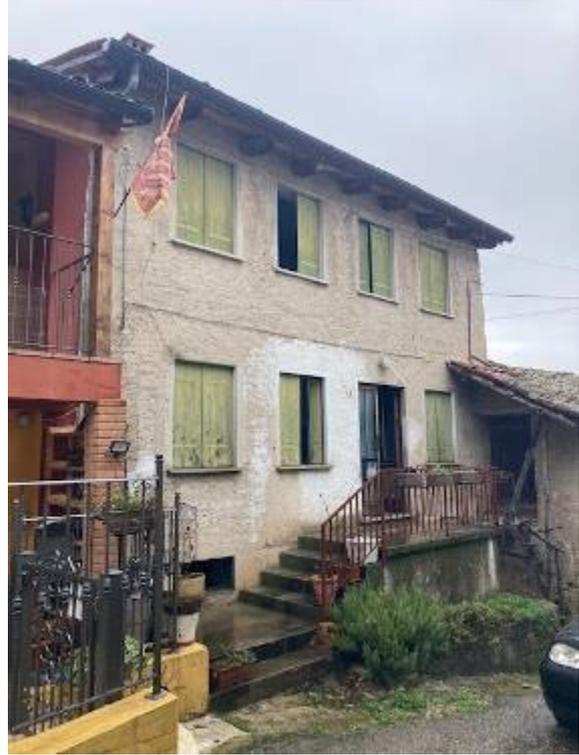
Foto esterni

Trattasi di edificio residenziale terra-cielo di vecchia costruzione, sito a Monte di Malo, in Via Brunelli n. 3, in prossimità della S.P. 47, in zona periferica collinare.

Lo stato di manutenzione generale dell'immobile è scarso, le finiture risalgono all'epoca della costruzione. Manca in alcune zone al p. 1° il cartongesso a copertura del tetto.

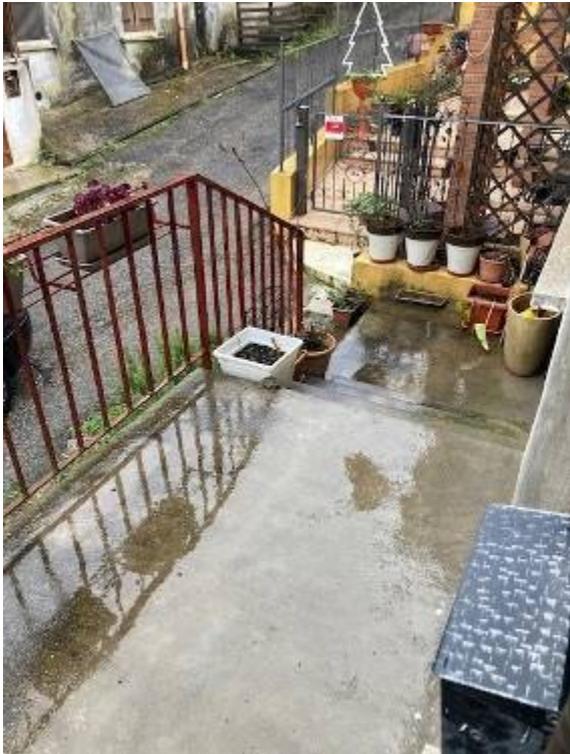
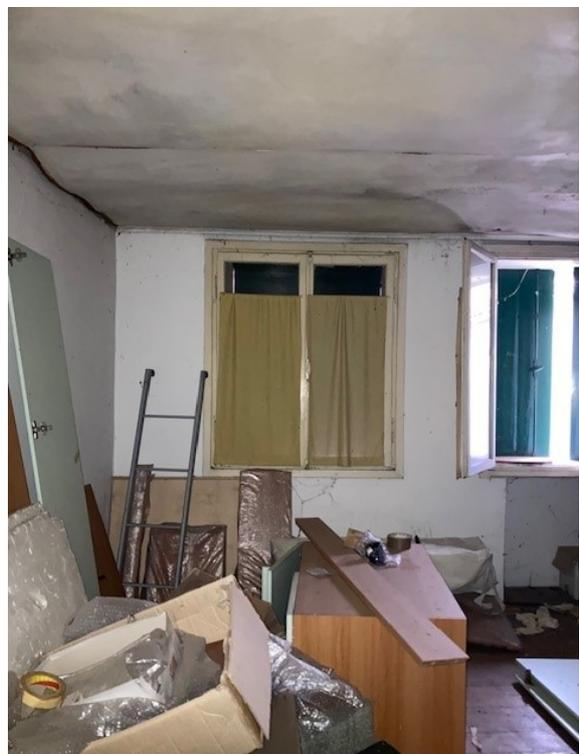
Foto scala esterna d'accesso e zona ingresso

L'accesso pedonale è posto su piccola corte fronte strada e avviene da scala esterna esclusiva.

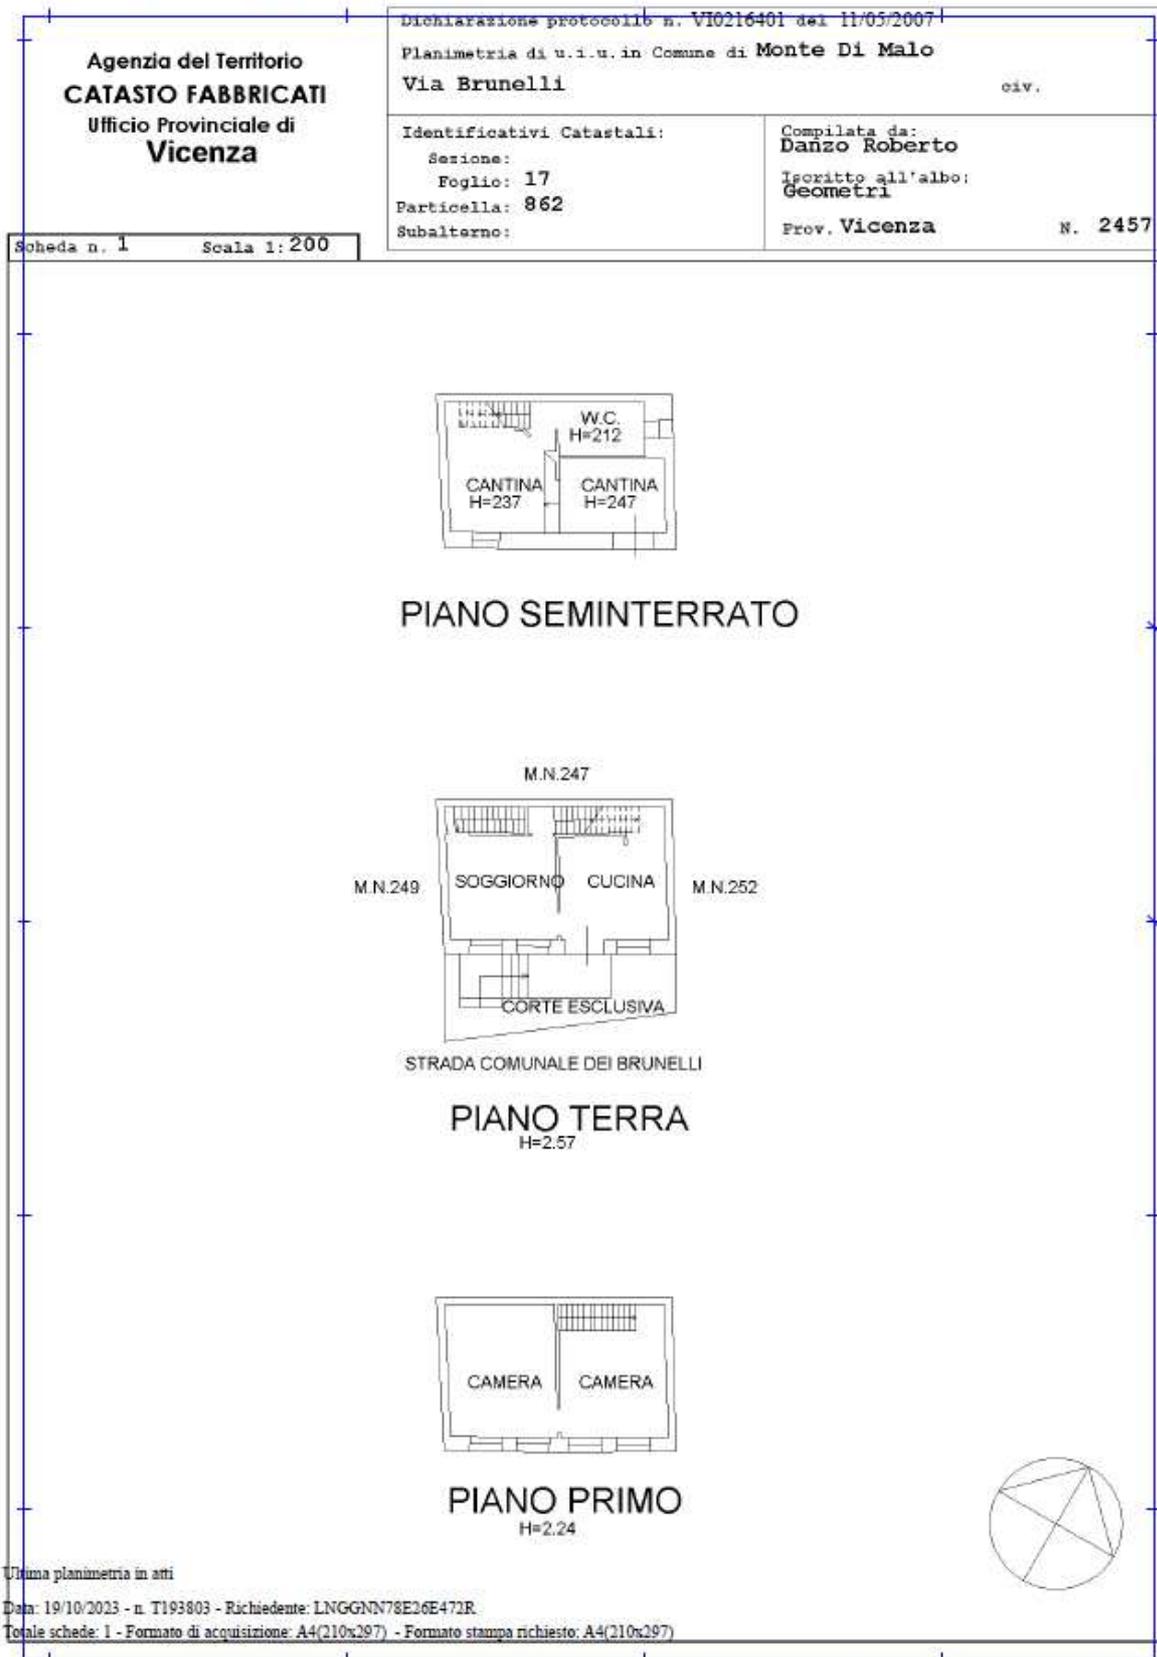
**Figura 5. Planimetria catastali dei beni.**

Non sono state riscontrate difformità tra lo stato di fatto e le planimetrie catastali depositate.

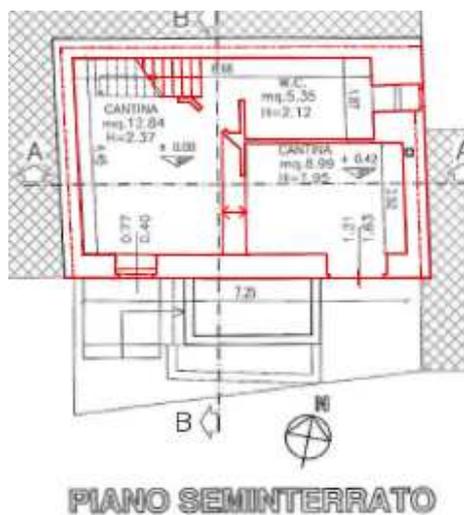
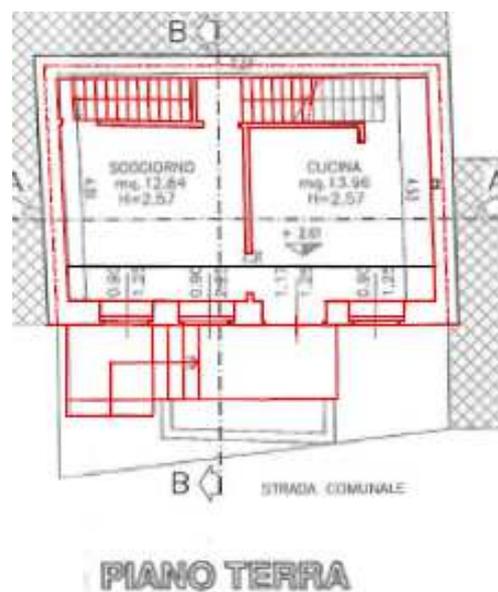
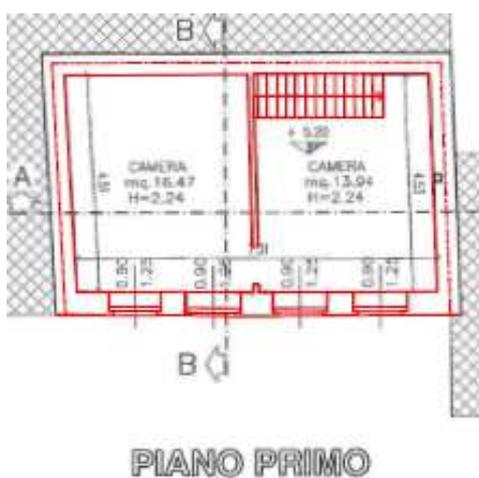
**Figura 9. Comparazione stato attuale – stato rilevato.**

Non sono state riscontrate difformità tra lo stato dei luoghi e gli elaborati depositati al fine di ottenere l'approvazione comunale (si fa riferimento alle tavole dello stato di fatto in quanto la ristrutturazione approvata non è stata realizzata).

Non vi sono difformità da sanare.

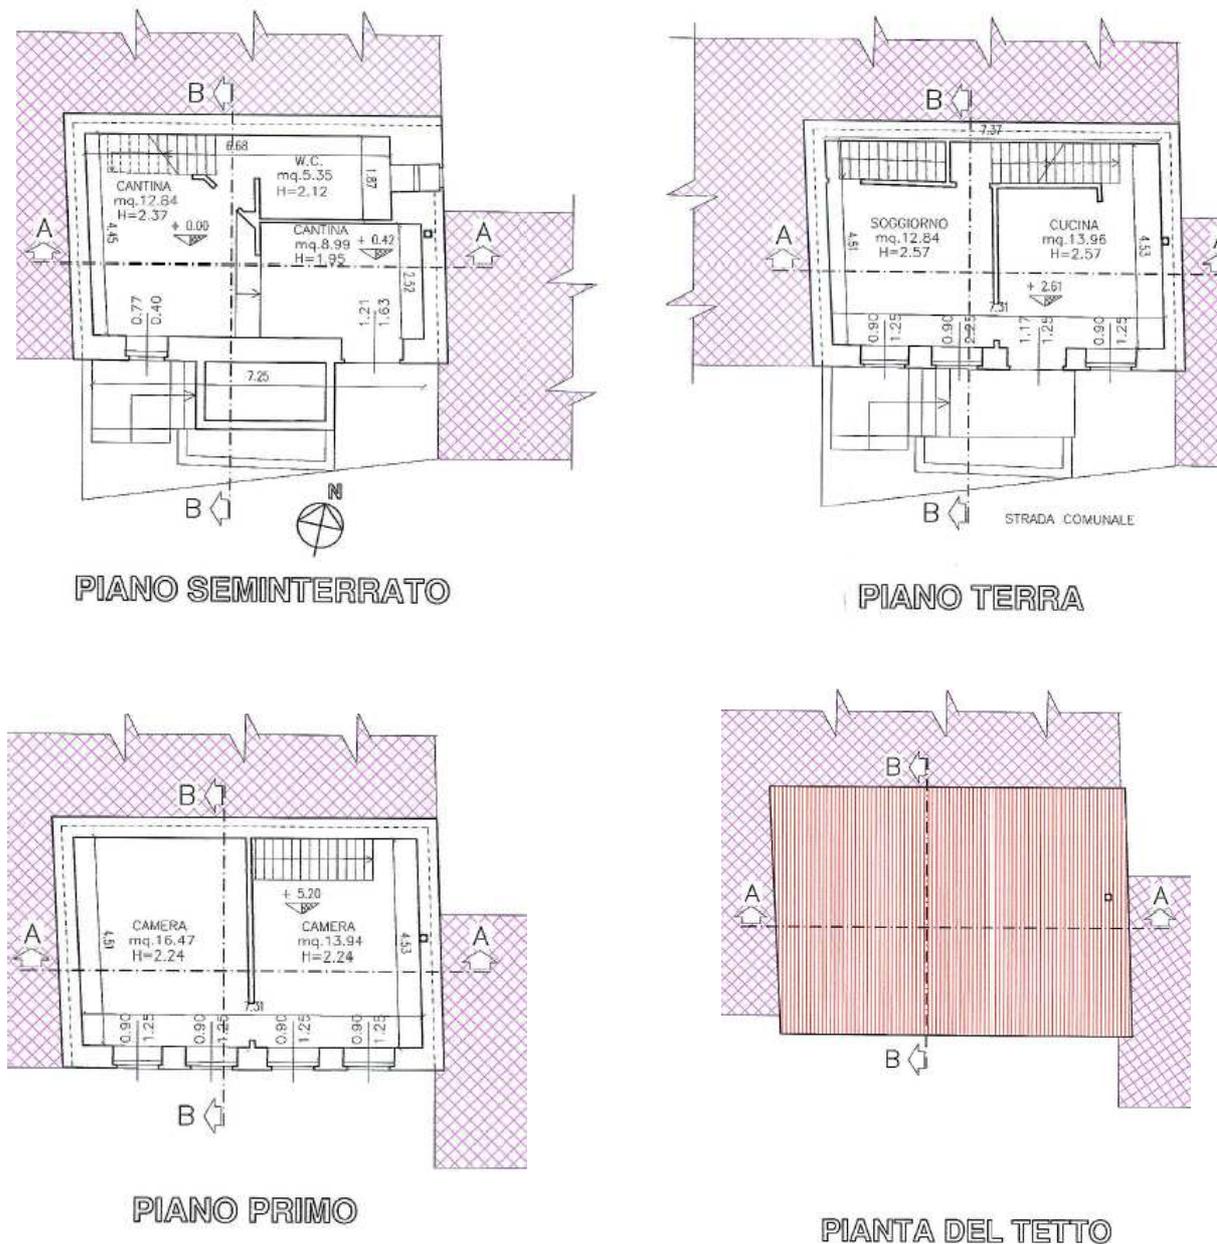
Figura 10. Stato approvato.

1. Permesso di Costruire n. P010/2008 del 11.03.2008 a nome  
per “Ristrutturazione di un fabbricato residenziale sito in Via Brunelli”;
2. Permesso di Costruire n. P005/2012 a nome  
per  
“Lavori di ristrutturazione di un fabbricato esistente – completamento lavori autorizzati con  
permesso di costruire n. P010/2008 del 11.03.2008”.

I lavori di ristrutturazione non sono stati portati a termine e risulta decaduta la validità dell'ultimo Permesso di Costruire n. P005/2012.
