## CONSULENZA TECNICA D'UFFICIO:

DIVISIONE EREDITARIA RELATIVA AGLI IMMOBILI CADUTI NELLA SUCCESSIONE DI [REDACTED]

BENI IMMOBILI NEL COMUNE DI SASSARI, E ARDARA.

**ESECUZIONE IMMOBILIARE N° RG 3220/2021**

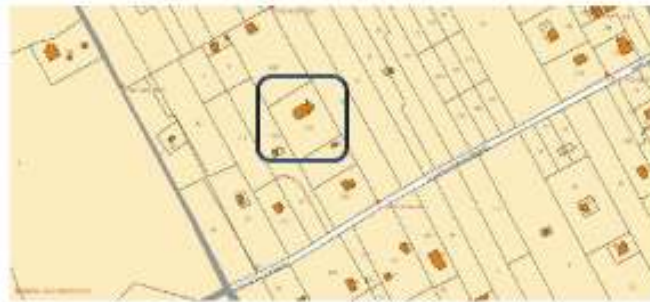
**FOTO 4**

Stralcio  
N.C.T.  
Foglio 116  
mapp.248-  
249  
Lotto 1

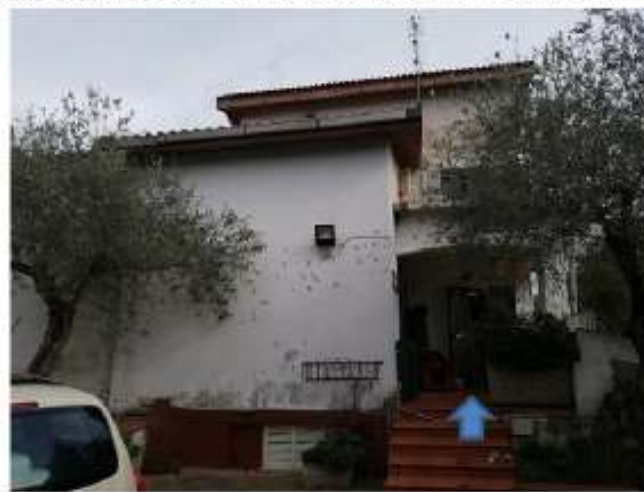
**IMMAGINE 16**

La successiva immagine, è relativa alla palazzina in esame, e si evidenzia l'ingresso prospiciente il cancello d'ingresso alla proprietà:

◀Ingresso

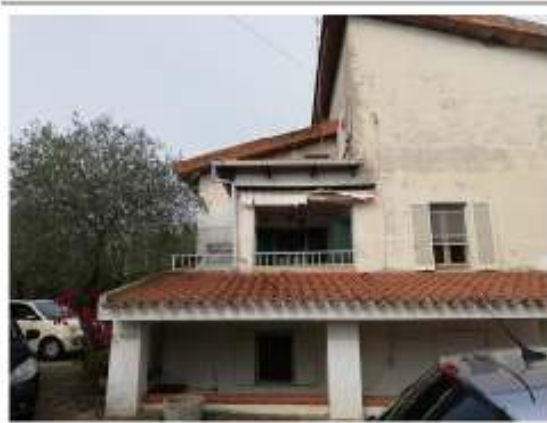
FOTO 17

1. intonaci esterni: sono del tipo "a civile" liscio, realizzati con malta cementizia; facciata tinteggiata(cfr. foto 17);
2. Gli intonaci interni, sono del tipo "a civile" liscio, in buono stato manutentivo, tinteggiati con idropittura bianca(cfr. foto 22, alla 26);
3. serramenti esterni costituiti da finestre in legno di colore pino, con vetro camera, e persiane stessa tipologia (cfr. foto)

Prospetto  
laterale

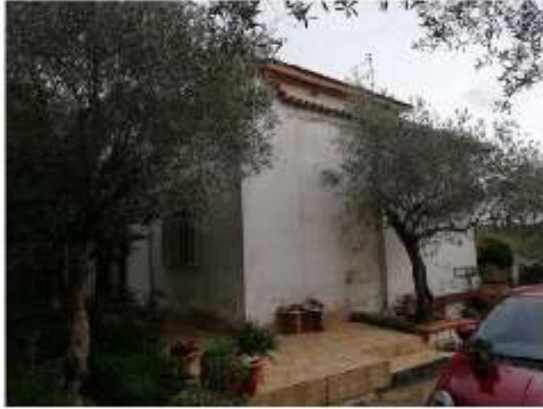
FOTO 18

◀ frontale

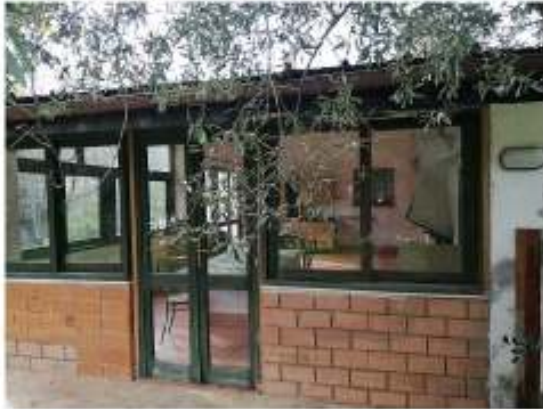
FOTO 19

Veranda

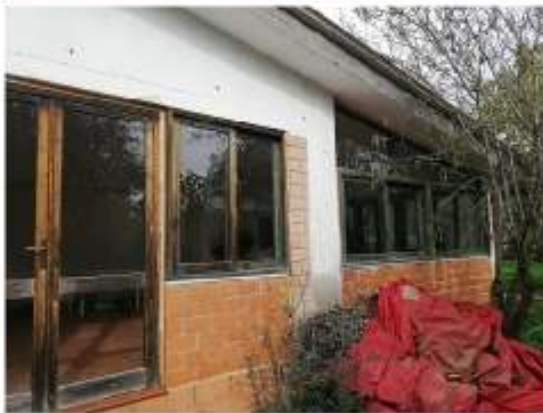
FOTO 20

◀ lato  
veranda

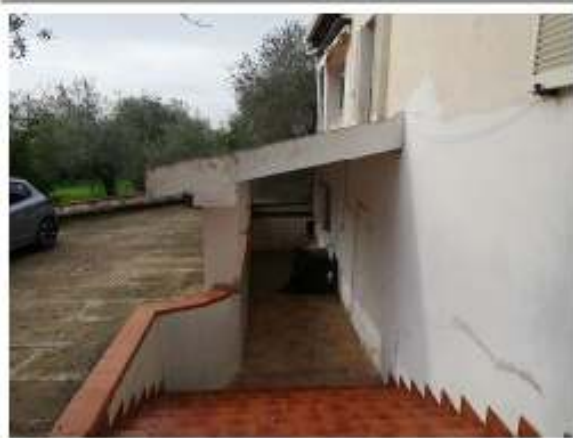
FOTO 27

◀ Ing.  
Cantina

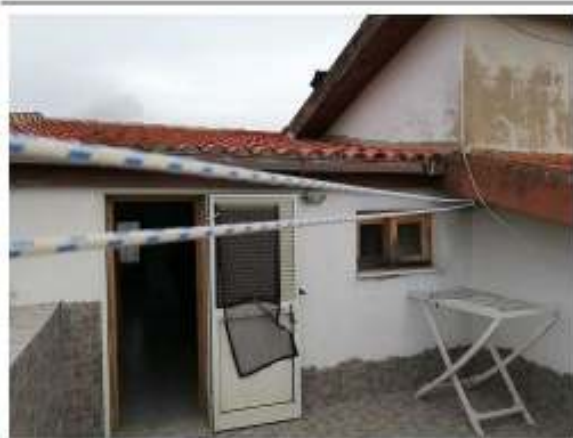
FOTO 29

11. Terrazzi, pavimentati e rivestiti, con mattonelle ceramiche, in epoca recente, come da foto 29 ;
12. Il cortile di pertinenza dell'edificio, risulta pavimentato in battuto di cls nel tratto ingresso/cancello, e lateralmente, lato veranda ed ingresso cantina; altresì, si riscontrano, dei camminamenti perimetrali in mattonelle,

◀ Terrazzo  
Soffitta

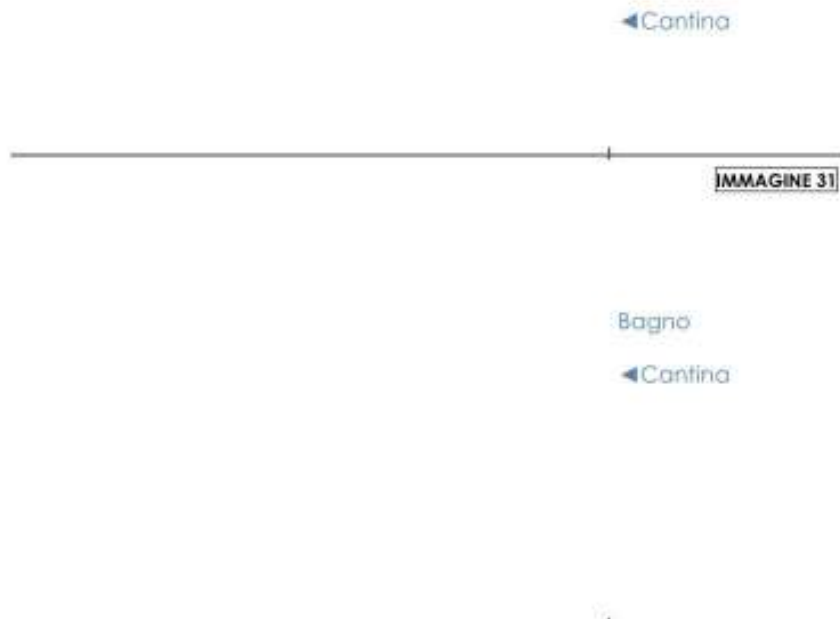
**IMMAGINE 30**

13. Scala di collegamento tra i due livelli, in opera muraria, e gradini rifiniti in marmo, e ringhiera metallica come da foto 25, precedentemente inserita;
14. La cantina, ha accesso laterale rispetto all'abitazione, tramite una scala esterna, e veranda d'ingresso(foto 25): è costituita da tre vani a destinazione urbanistica non residenziale, tra i quali un bagno;

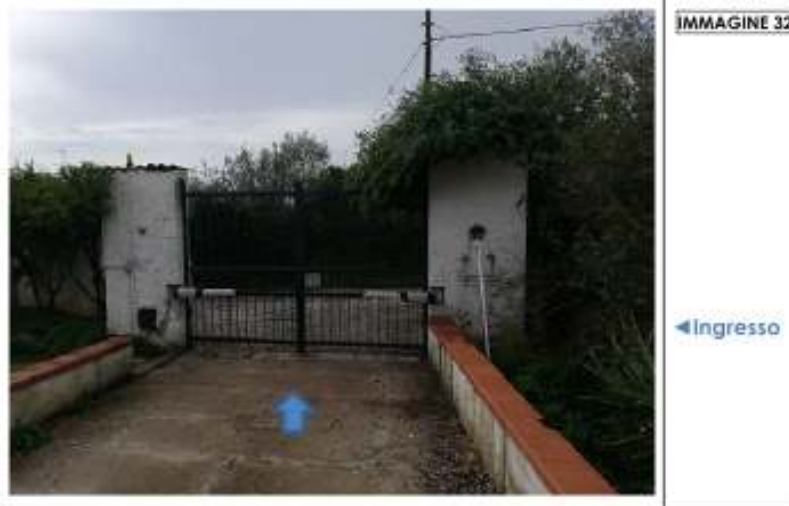
Il bene oggetto di stima, è il cortile di pertinenza dell'abitazione, di estensione pari a mq 3,766, a qualità catastale Uliveto, corrispondente allo stato dei luoghi; è ricompreso nella zona urbanistica omogenea "E.3a" agro Sassarese, meglio illustrato nel precedente capitolo "8". L'appezzamento, risulta parzialmente pavimentato in battuto di cls, nell'ingresso e lateralmente, al fine di consentire l'accesso alla proprietà, e vi sono anche dei marciapiedi intomo all'abitazione. L'accesso avviene, tramite cancello<sup>6</sup> metallico automatizzato a due ante, dalla stradina privata (servitù interpodereale), avente origine dalla Starda Vicinale Maccia D'agliatru.

Il lotto risulta recintato con muratura di confine in blocchi di cls, intonacato a rustico, come si evince dalla precedente foto 32. Il presente bene, pertinenza ed accesso alla residenza, costituiscono il lotto di stima n° 1.

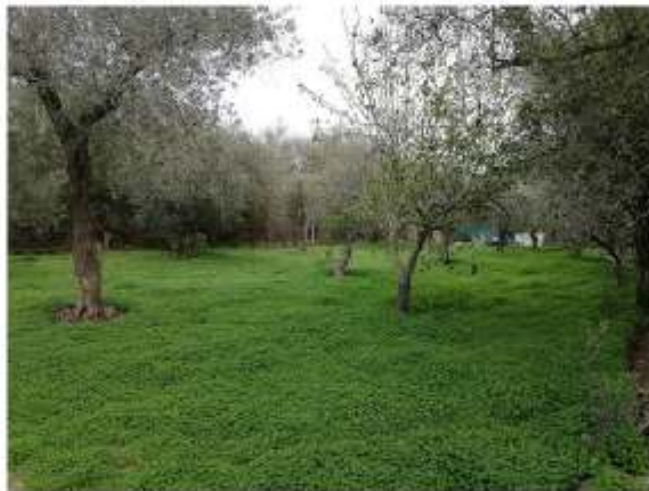
IMMAGINE 33

◀ Cortile

Uliveto
