Tribunale di Palermo
Sezione VI Civile
Esecuzioni immobiliari
G.E. Dott.ssa Grazia Giuffrida

R.G.Es. 659/2018

CONSULENZA TECNICA D'UFFICIO

**Quota di 1/1 dell'immobile sito a Palermo nella Via Egeria n.10, piano terra,
censito in Catasto fabbricati al foglio 18 p.lla 2292 sub.1, cat. A/3, vani 5,5 e sub.5. cat. C/6.**

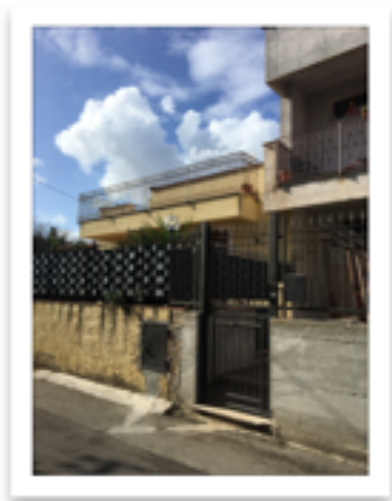
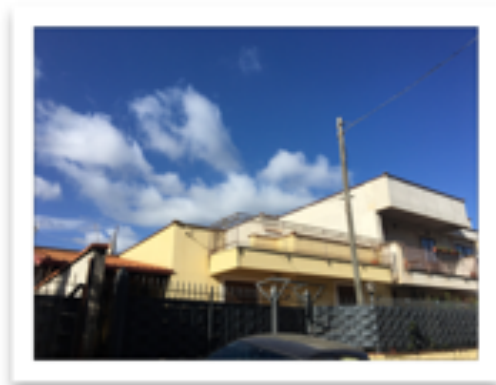
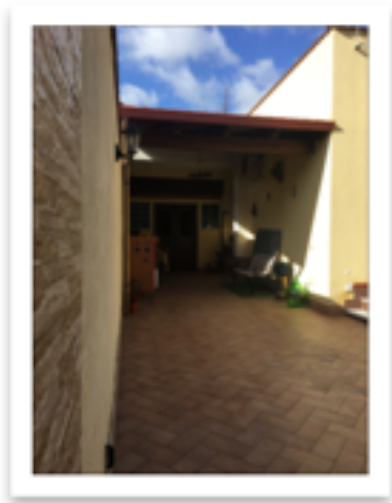
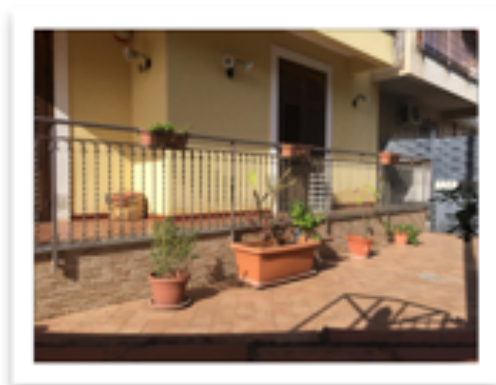
Foto 1/2: esterni della palazzina – prospetto sud su Via Egeria; Foto 3/4: esterni – affaccio su corte esterna con accesso dalla Via Egeria

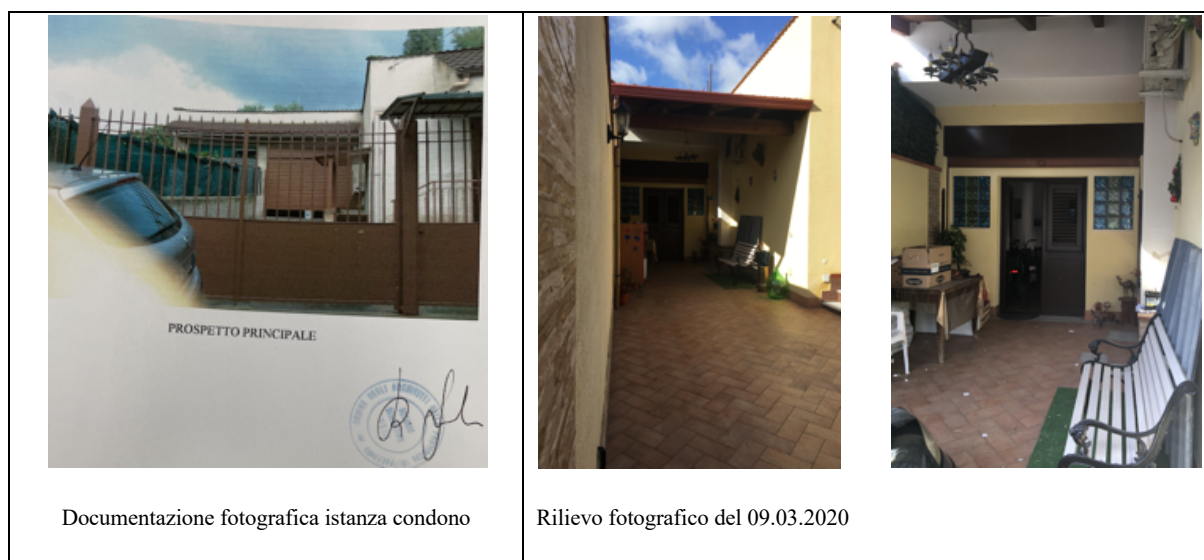
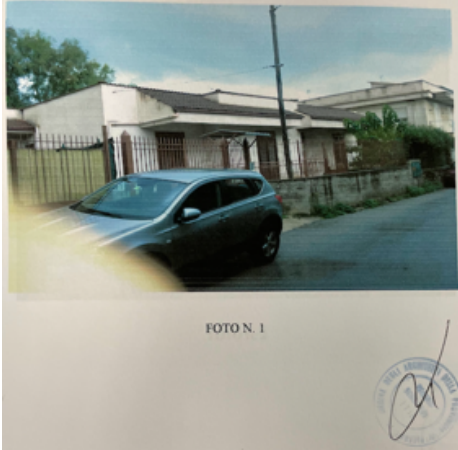
Documentazione fotografica istanza condono

Di seguito si riportano alcuni stralci della documentazione allegata alle istanze di condono sopra citate. Dal confronto fotografico e con gli elaborati grafici allegati alle stesse istanze meglio si comprendono le variazioni apportate all'immobile in oggetto e sopra descritte.

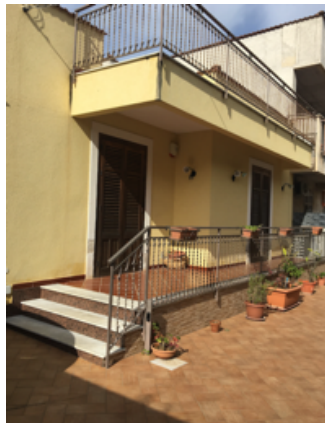
Rilievo fotografico del 09.03.2020

L'edificio di cui fa parte l'immobile in oggetto è stato realizzato in assenza di concessione edilizia. Per lo stesso sono state presentate le istanze di condono edilizio prot.n.11428 del 18/07/1986 e prot.n.8814 del 12/03/1987. In data 28/05/2010 con prot.n. 410375 è stata presentata perizia giurata ai sensi dell'art.17 della L.R. 4/2003, redatta dall'Arch. R. Sommatino, ed asseverata in data 25/05/2010; ed in data 25.05.2011 prot.n. 397113, il Comune di Palermo comunica agli interessati che detta perizia sostituisce la concessione edilizia in sanatoria per le opere abusive in oggetto. All'immobile sono state successivamente apportate modifiche non autorizzate, quali: modifica dell'apertura a prospetto del vano garage, e suo cambio di destinazione d'uso in residenziale; modifica della copertura e realizzazione di balconi aggettanti il prospetto posti alla prima elevazione, con conseguente modifica anche dei prospetti. Sono state, inoltre realizzate ampie tettoie esterne nelle due corti.

In merito a dette modifiche, è stata accertata presso gli uffici competenti la mancanza di regolarità di dette opere difformi rispetto a quanto dichiarato in sanatoria e quindi a quanto autorizzato con la concessione assentita sopra citata.

Nota: la sopraelevazione del fabbricato, visibile nella precedente restituzione fotografica, non ha interessato l'immobile oggetto di pignoramento.

Pertanto se ne dovrà prevedere, ove possibile la regolarizzazione, ovvero il ripristino.

Le variazioni apportate relativamente alla realizzazione delle tettoie esterne, sono regolarizzabili ai sensi dell'art. 20 della Legge Regionale n. 4 del 16 aprile 2003, che al comma 4 definisce: *“1. In deroga ad ogni altra disposizione di legge, non sono soggette a concessioni e/o autorizzazioni né sono considerate aumento di superficie utile o di volume né modifica della sagoma della costruzione la chiusura di terrazze di collegamento e/o la copertura di spazi interni con strutture precarie, ferma restando l'acquisizione preventiva del nulla osta da parte della Soprintendenza dei beni culturali ed ambientali nel caso di immobili soggetti a vincolo. 2. Nei casi di cui al comma 1, contestualmente all'inizio dei lavori il proprietario dell'unità immobiliare deve presentare al sindaco del comune nel quale ricade l'immobile una relazione a firma di un professionista abilitato alla progettazione, che asseveri le opere da compiersi ed il rispetto delle norme di sicurezza e delle norme urbanistiche, nonché di quelle igienico-sanitarie vigenti, unitamente al versamento a favore del comune dell'importo di cinquanta euro per ogni metro quadro di superficie sottoposta a chiusura con struttura precaria. 3. Le disposizioni di cui ai commi 1 e 2 si applicano anche alla chiusura di verande o balconi con strutture precarie come previsto dall'articolo 9 della legge regionale 10 agosto 1985, n. 37; per tali casi è dovuto l'importo di venticinque euro per ogni metro quadro di superficie chiusa. 4. Ai fini dell'applicazione dei commi 1, 2 e 3 sono da considerare strutture precarie tutte quelle realizzate in modo tale da essere suscettibili di facile rimozione. Si definiscono verande tutte le chiusure o strutture precarie come sopra realizzate, relative a qualunque superficie esistente su balconi, terrazze e anche tra fabbricati. Sono assimilate alle verande le altre strutture, aperte almeno da un lato, quali tettoie, pensiline, gazebo ed altre ancora, comunque denominate, la cui chiusura sia realizzata con strutture precarie, sempreché ricadenti su aree private. 5. Le disposizioni di cui ai commi 1 e 2 si applicano, altresì, per la regolarizzazione delle opere della stessa tipologia già realizzate....omissis...”*

Per quanto concerne, invece, il cambio di destinazione d'uso del locale garage ai fini residenziali e le opere di modifica dei prospetti e della copertura, alla luce delle valutazioni che di seguito si riportano, si ritiene esse non siano regolarizzabili in via ordinaria.
