ALLEGATO 10

Documentazione fotografica (di cui al punto 17 del verbale di giuramento)

COMUNE DI VENAFRO (IS) - FABBRICATI

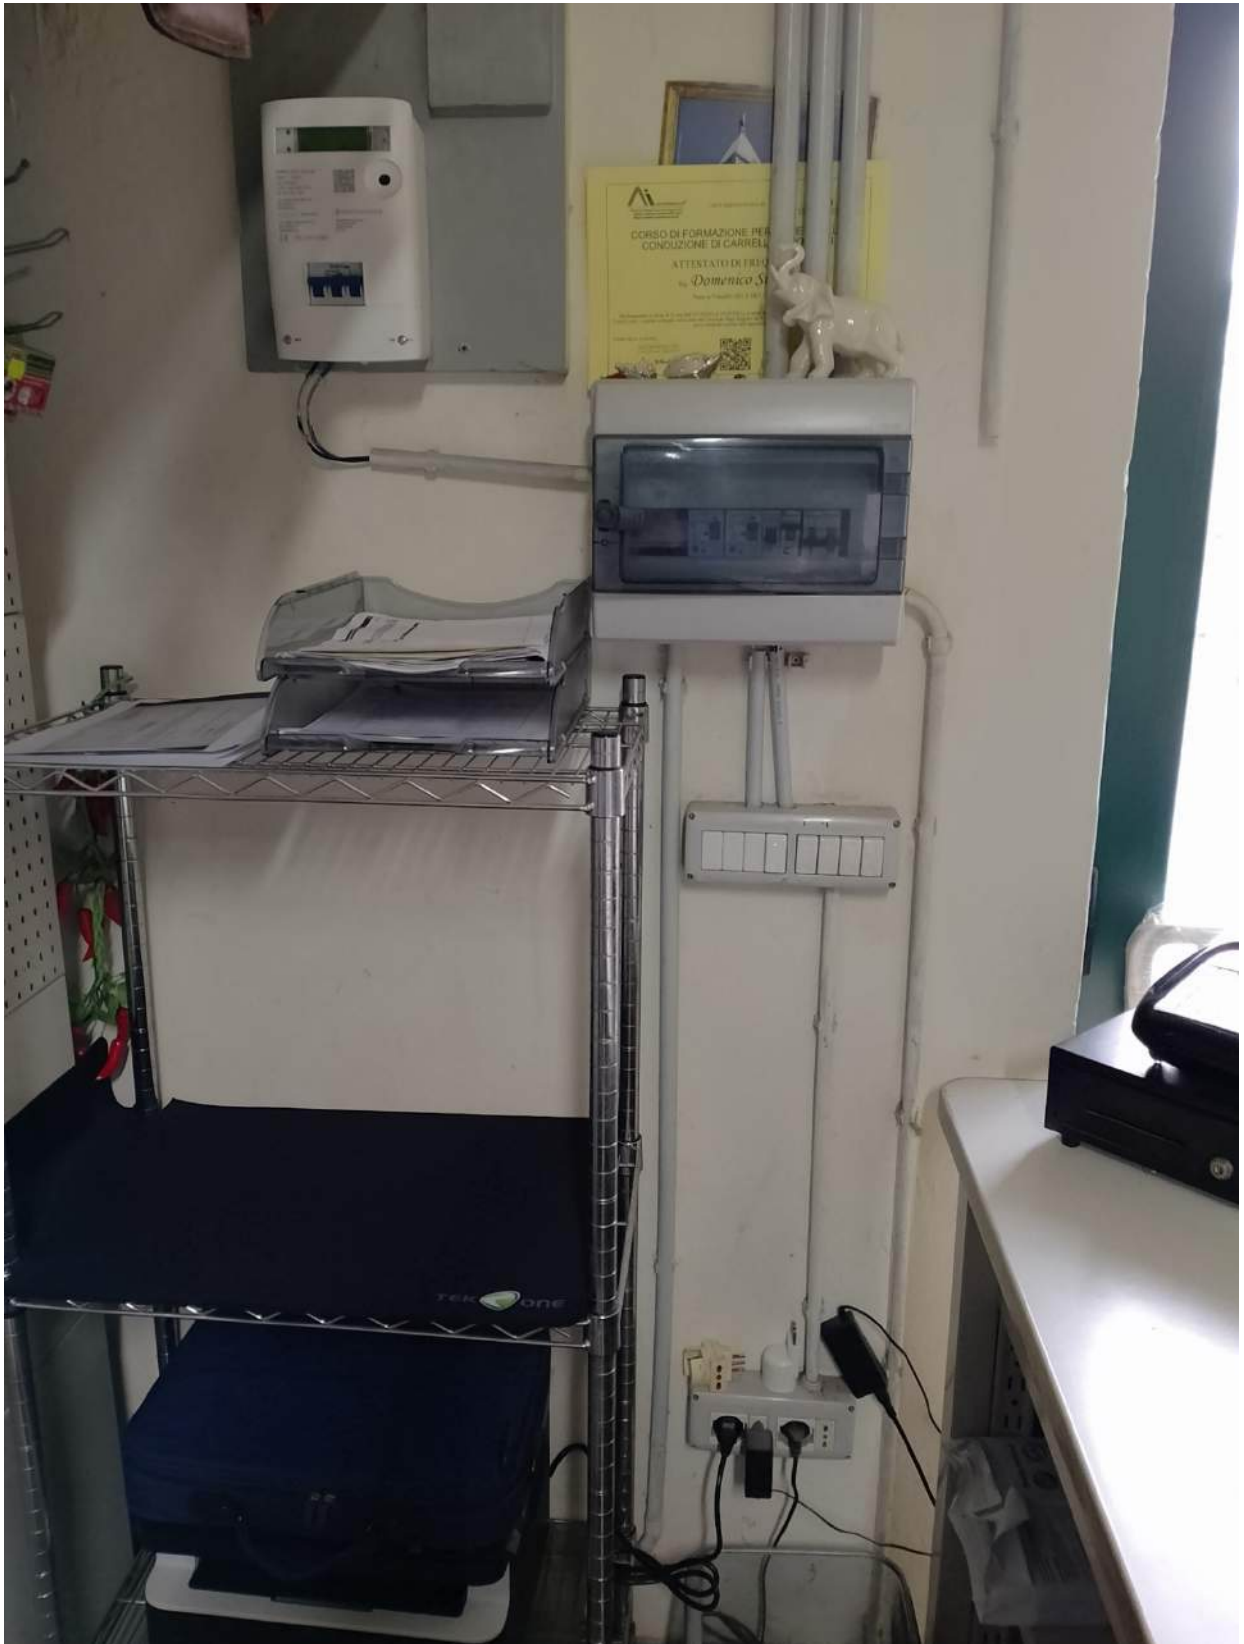
Foto 17 - Vista interna – centralino impianto elettrico

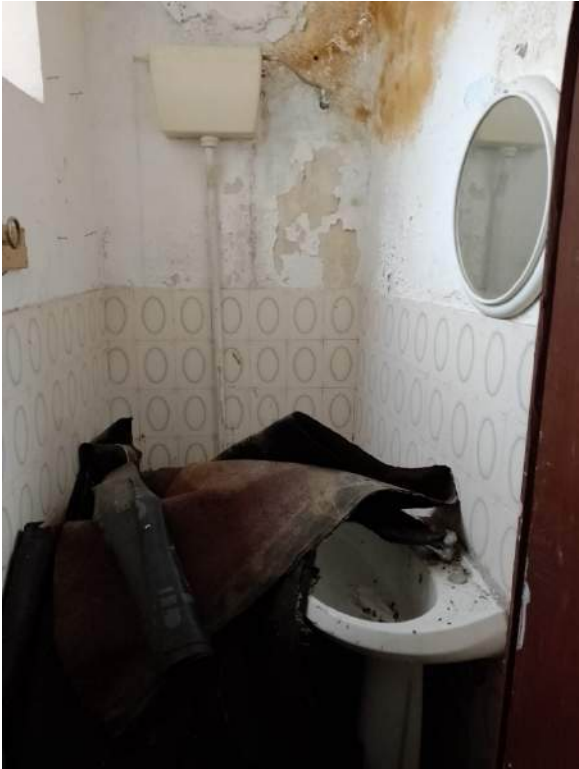
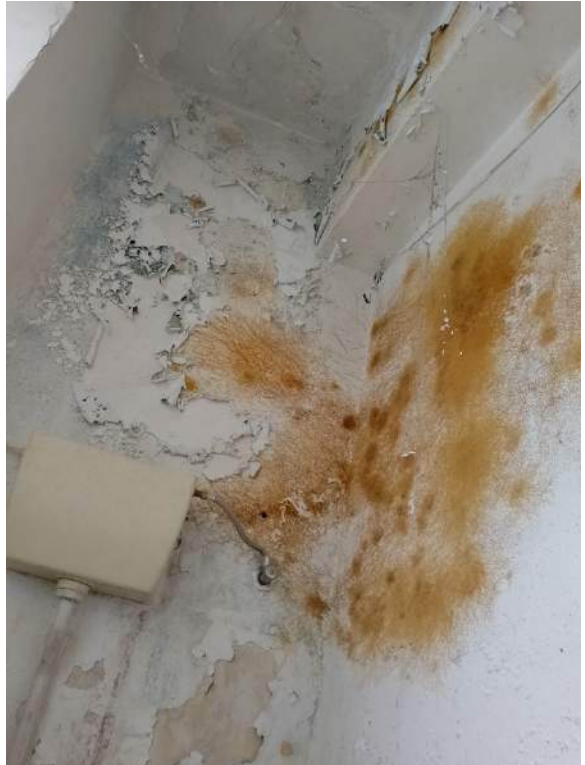
Foto 26, 27 – Vista interna – bagno - infiltrazioni

Inoltre, all'interno sono molto evidenti le tracce di umidità, dovute al fatto che l'intonaco esterno completamente ammalorato e mai oggetto di manutenzione, mostra evidenti i segni del tempo. Sono presenti infiltrazioni di acqua con distacco di intonaco e tinteggiatura in diverse zone del locale. Anche le pareti interne sono ammalorate.

Ne viene dalla descrizione appena enunciata che l'immobile, nella sua interezza necessita di un intervento di manutenzione straordinaria radicale.

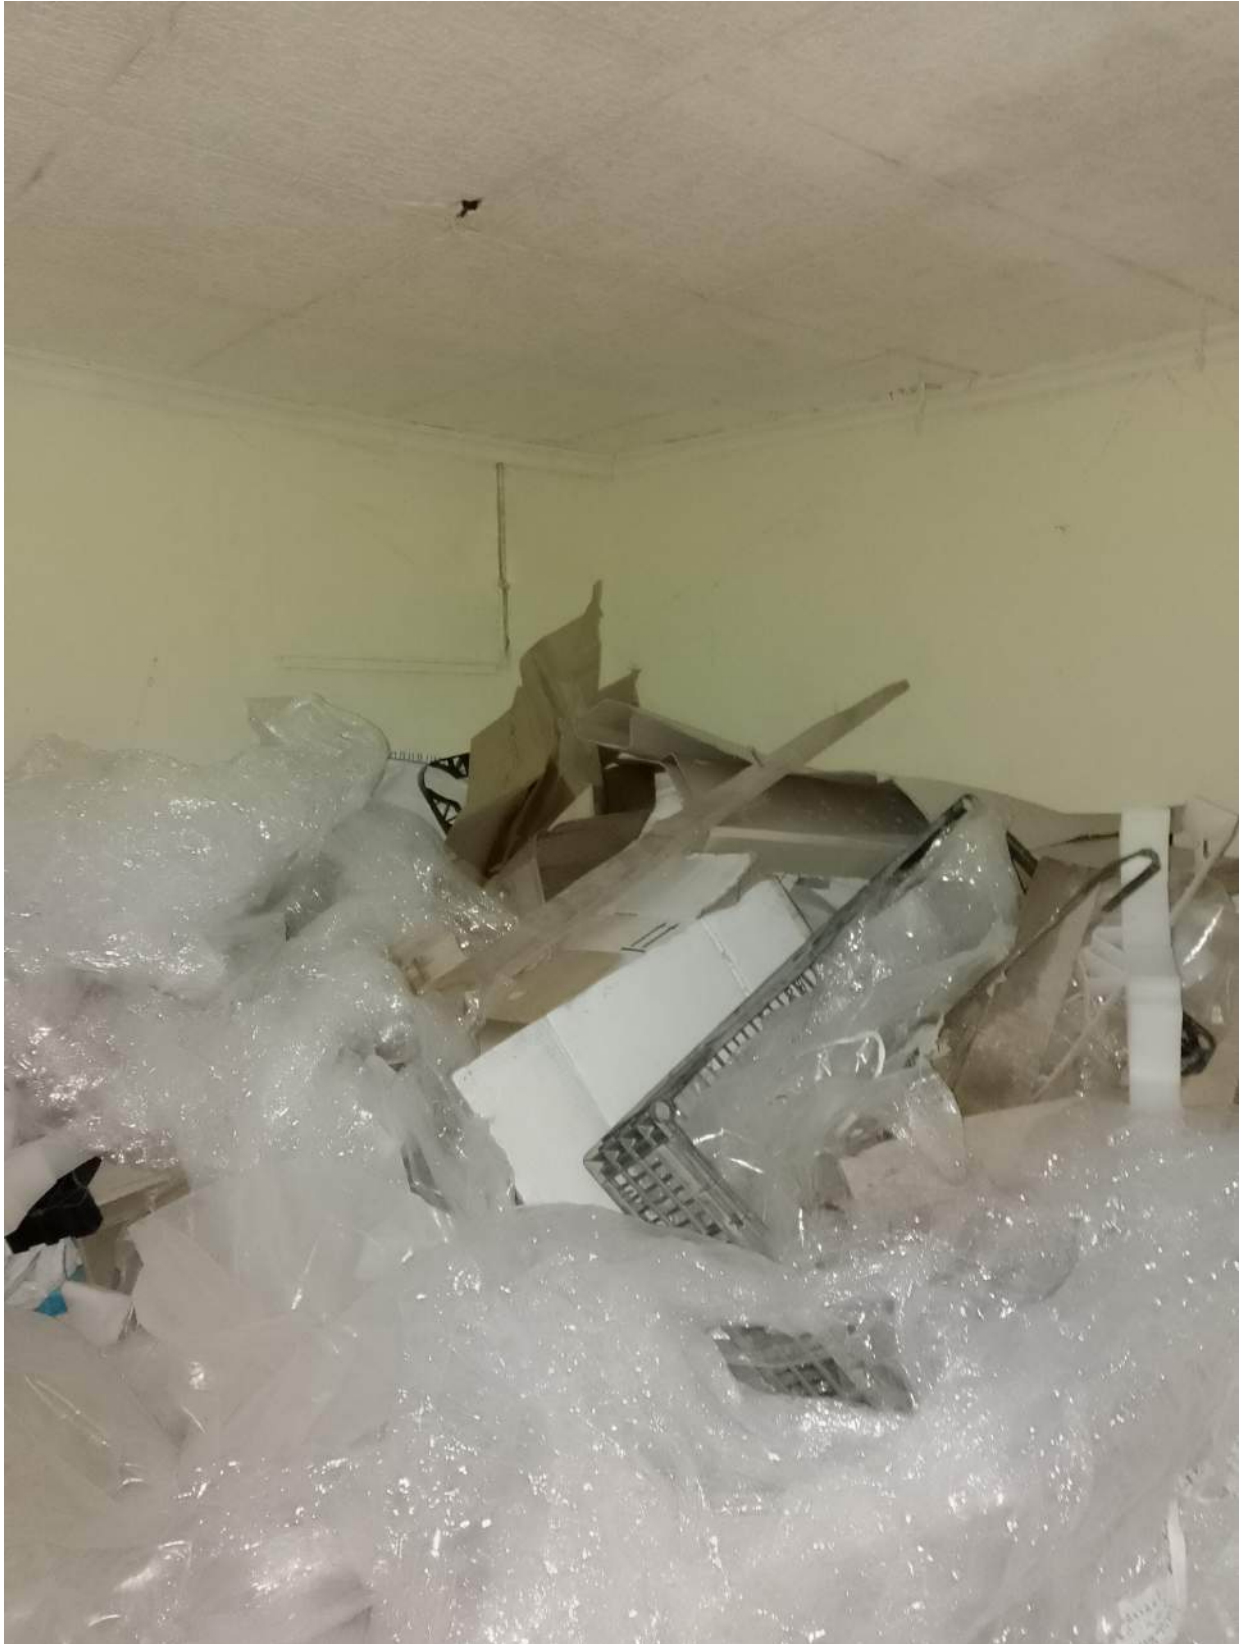
Foto 34 – Vista interna - infiltrazioni

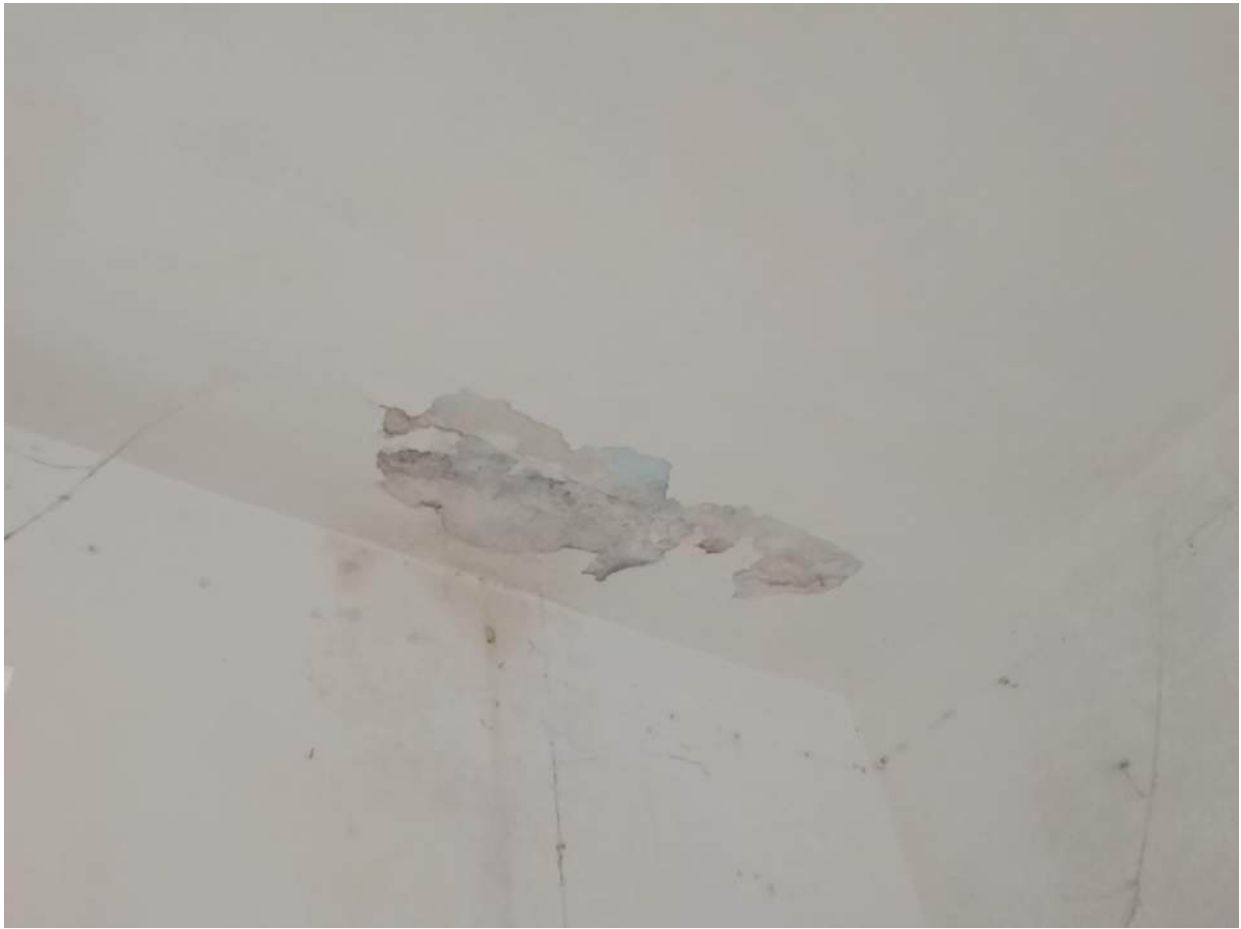
Foto 35 – Vista interna - infiltrazioni

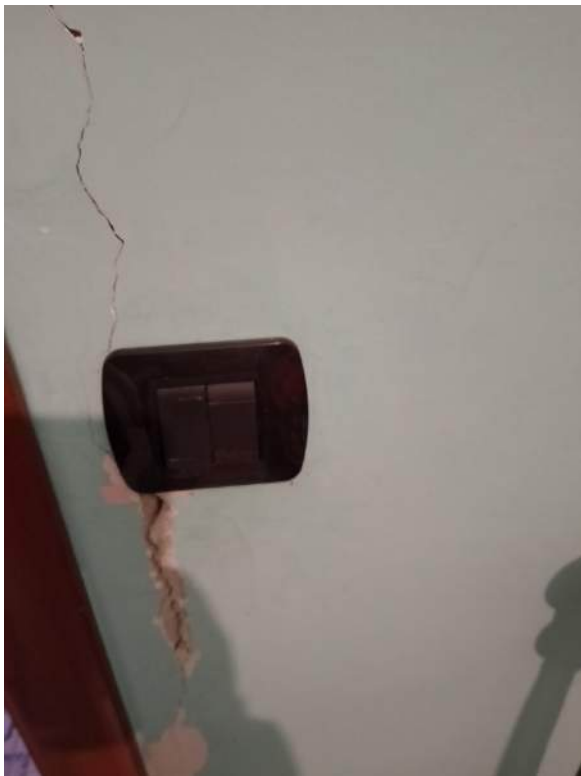
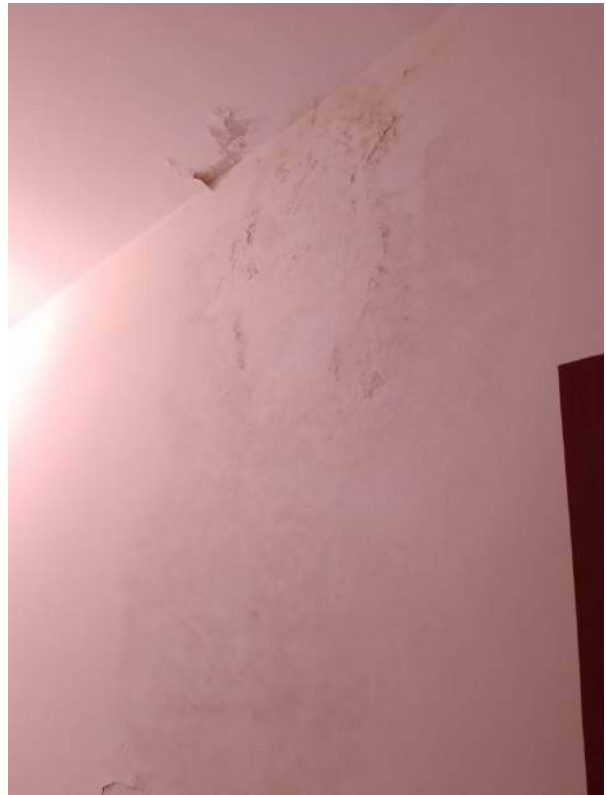
Foto 76, 77 – Vista Interna – lesioni e infiltrazioni

Sono presenti alcune infiltrazioni sui soffitti e sulle pareti oltre ad alcune lesioni in parete.

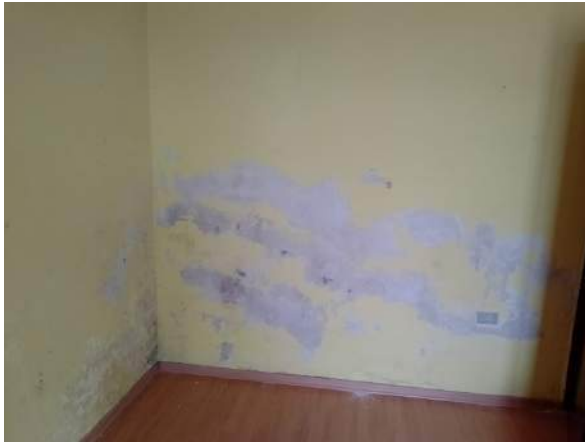
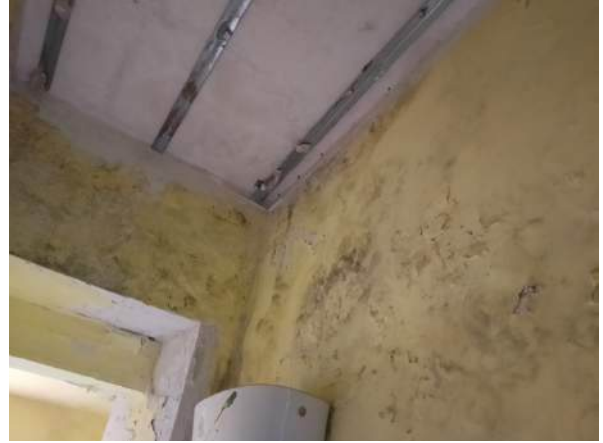
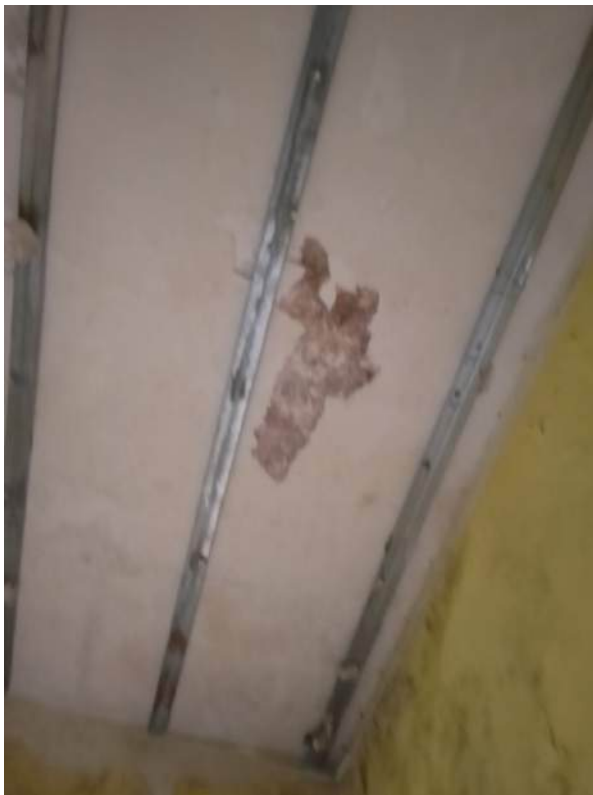
Foto 95, 96, 97 – Vista Interna – infiltrazioni

Sono presenti diverse infiltrazioni di acqua sui soffitti e sulle pareti.

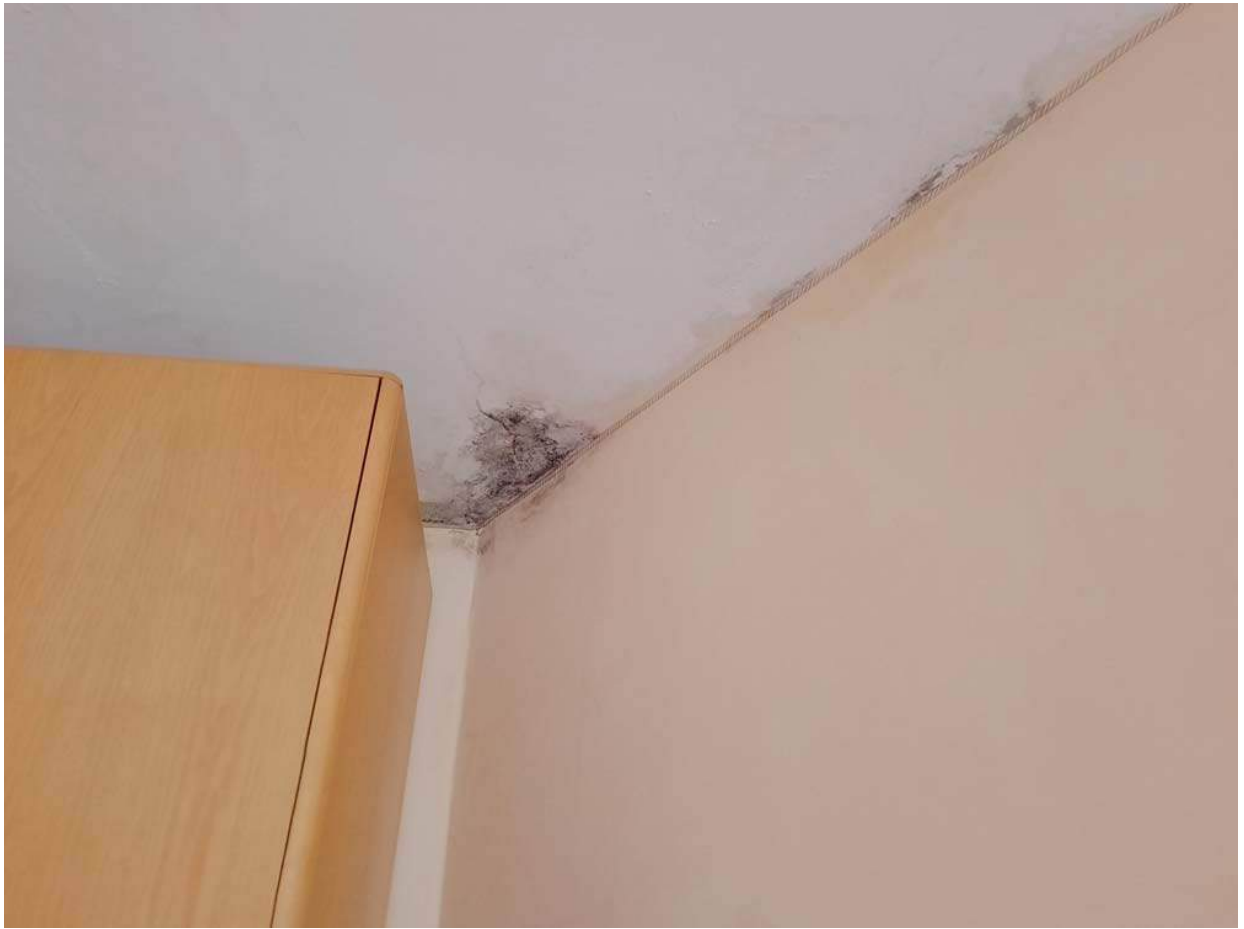
Foto 130 – Vista Interna – infiltrazioni

L'immobile mostra, in alcuni punti, evidenti segni del tempo, quali infiltrazioni di acqua ed intonaco ammalorato. Sono presenti, infatti, diverse infiltrazioni di acqua sui soffitti e sulle pareti.
