TRIBUNALE DI TERMINI IMERESE

R. G. Es. 61/2018

PERIZIA DI STIMA PER PUBBLICITA'

- **Piena Proprietà di casa indipendente, sita nel Comune di Belmonte Mezzagno, via Amore n°21, piano terra, primo e secondo (mansarda), annotata in catasto fabbricati al Fg. 9, p.IIa 103, sub 7.**

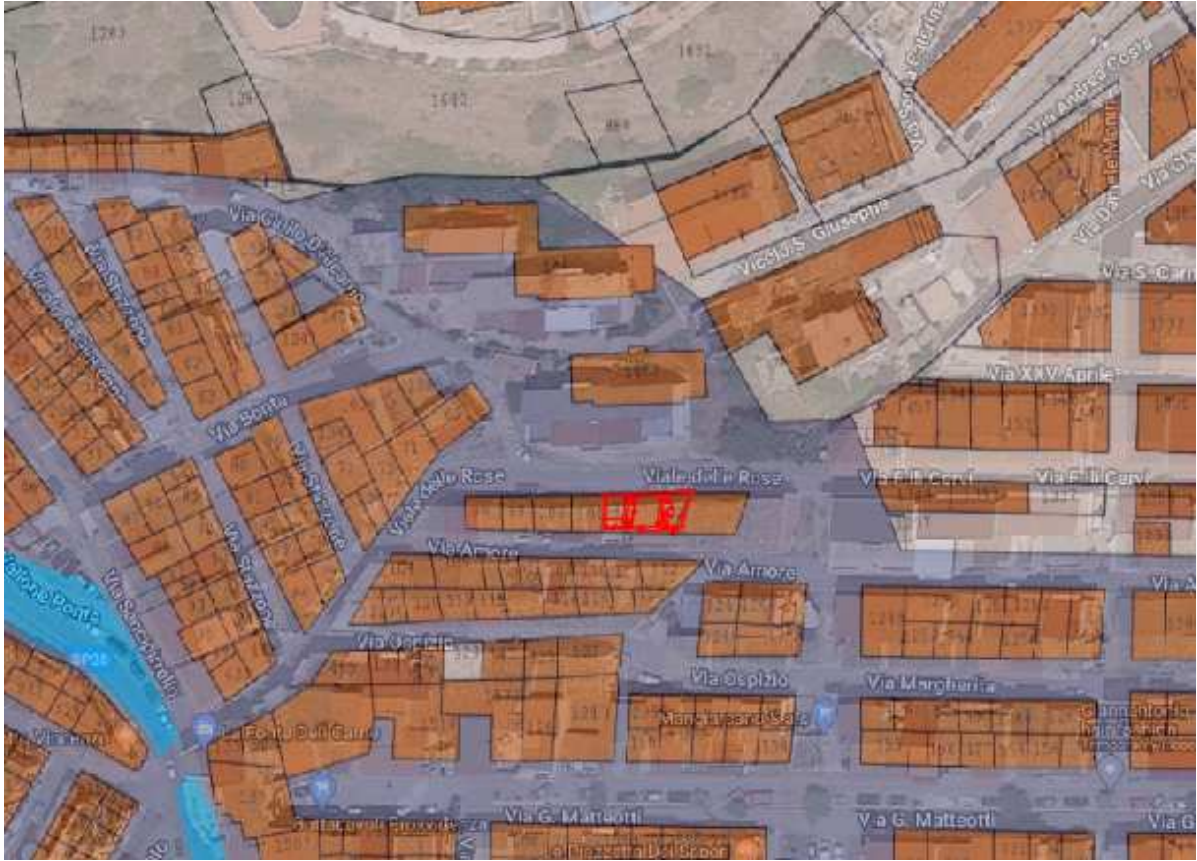
*Fig.2 Immagine acquisita da Google Earth
Sovrapposizione dell'immagine con stralcio di mappa catastale*

Dalla sovrapposizione effettuata risulta accertata l'esatta individuazione del bene oggetto di pignoramento; inoltre il predetto bene non risulta interessato da procedure di espropriazione per pubblica utilità.

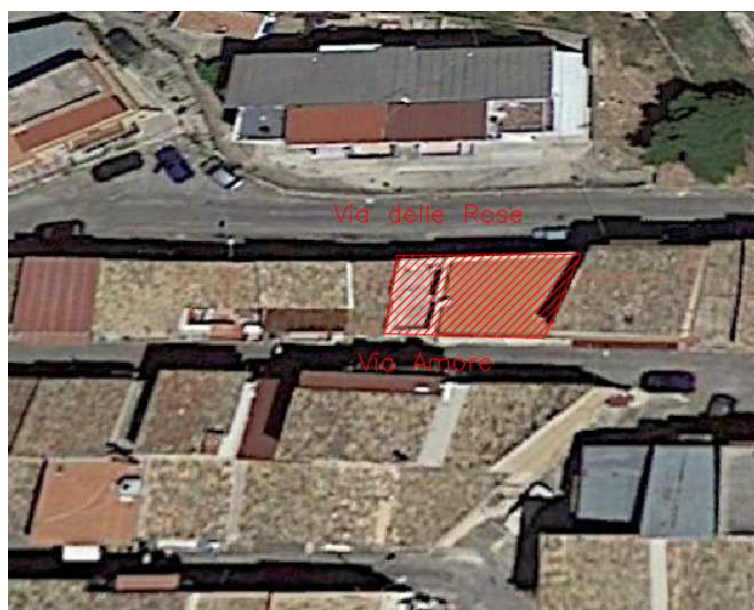
*Fig.4 - Immagine acquisita da Google Earth
Individuazione dell'immobile*

Trattasi di un fabbricato costituito da due elevazioni fuori terra oltre piano a mansarda, contiguo per due lati ad altri fabbricati e prospiciente su Via Amore e su Via delle Rose (Fig.4,5).

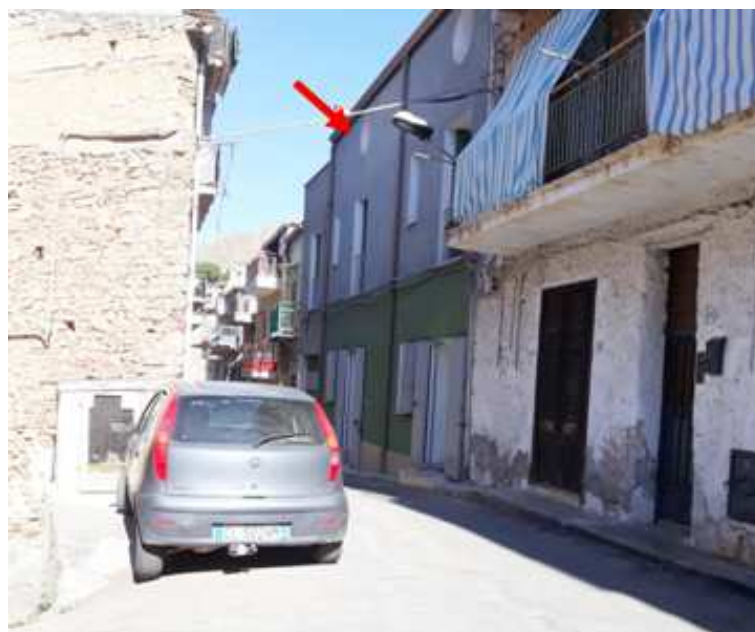
Foto 1 – Via Amore

Sulla scorta di quanto accertato si definisce dunque il lotto di vendita come unica unità residenziale, ubicata al piano terra primo e secondo (mansarda), di un unico fabbricato con accessi principali su Via Amore (Foto1, 2), e da un accesso secondario dalla retrostante Via delle Rose senza numero civico. (Foto3, 4).

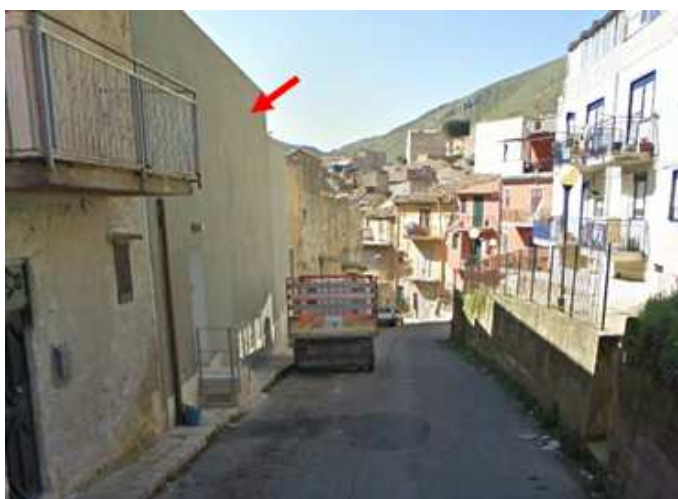
Foto 3 – Via Delle Rose

Dato il dislivello fra le predette vie, l'accesso da Via delle Rose avviene al piano primo della costruzione, essendo il piano terra parzialmente interrato sul lato della sopracitata strada.

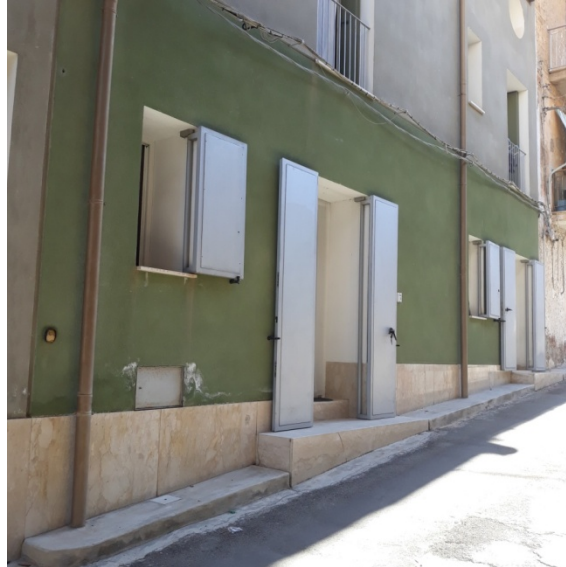
Su via Amore risultano presenti tre aperture che consentono l'accesso al piano terra, due di essi, consistenti in infissi porta, corrispondono ad ambienti residenziali ovvero a un ambiente di soggiorno e all'ambiente cucina (Foto 5), mentre una terza apertura, dotata di saracinesca, è afferente a un locale adibito a locale deposito / garage (Foto 6).

Foto 5 – Accessi all'ambiente soggiorno e all'ambiente cucina da Via Amore

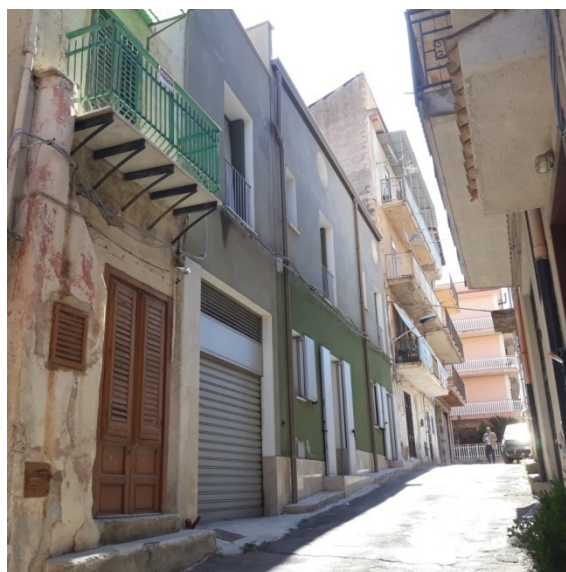
Foto 6 – Accesso da Via Amore- saracinesca dell'ambiente adibito a deposito /garage

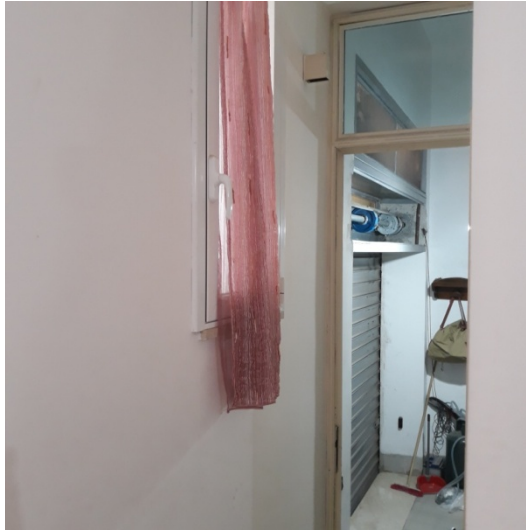
Quest'ultimo risulta altresì collegato all'interno con l'ambiente di soggiorno (Foto 7), nonché dotato di soppalco a giorno, delimitato da parapetto con ringhiera, anch'esso accessibile tramite una scaletta interna dal medesimo ambiente di soggiorno (Foto 8, 9).

Foto 7 – Collegamento interno tra il soggiorno e il locale deposito / garage

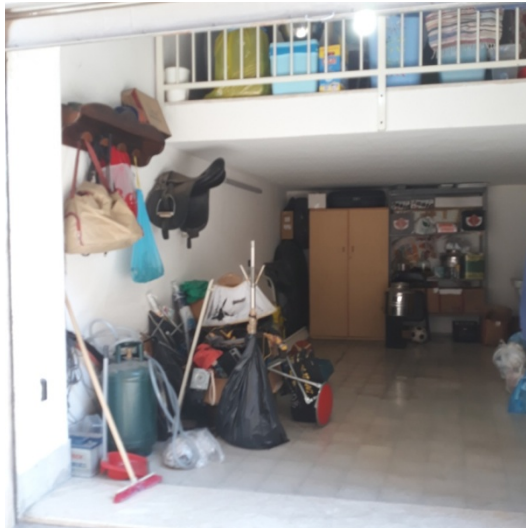
Foto 8 – Soppalco del locale deposito/garage

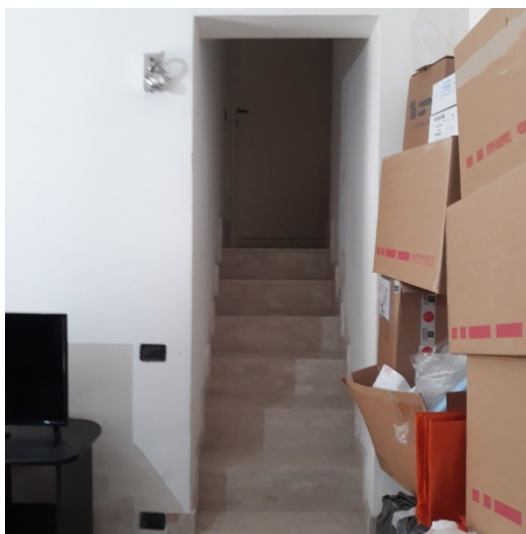
Foto 9 – Collegamento interno tra il soggiorno e il soppalco del locale adibito a deposito/garage

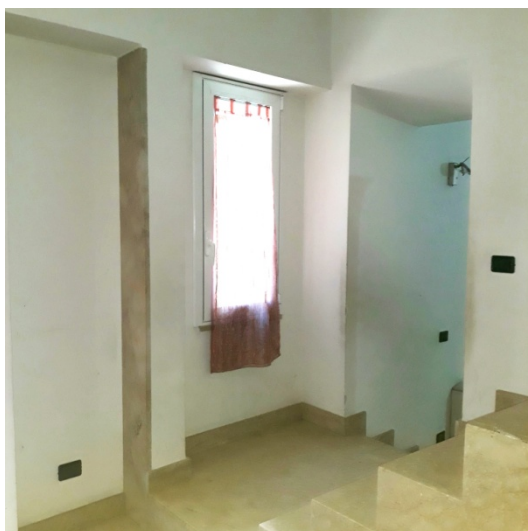
Come rappresentato nelle planimetria di rilievo relative al piano terra (Fig. 6,7), i due ambienti principali di soggiorno (Foto 10,11), e di cucina (Foto 12), risultano collegati tramite due disimpegni, attraverso i quali è possibile accedere da un lato alla scala interna di collegamento verticale al piano superiore (Foto 13,14), dall'altro a un servizio igienico dotato di aerazione forzata (Foto 15,16).

Foto 13 – piano T – Disimpegno tra Cucina e Soggiorno con accesso alla scala interna

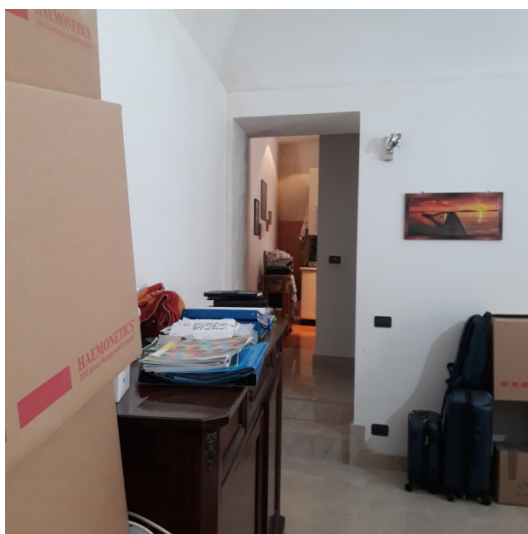
Foto 15 – piano T – Disimpegno tra Cucina e Soggiorno con accesso al servizio igienico

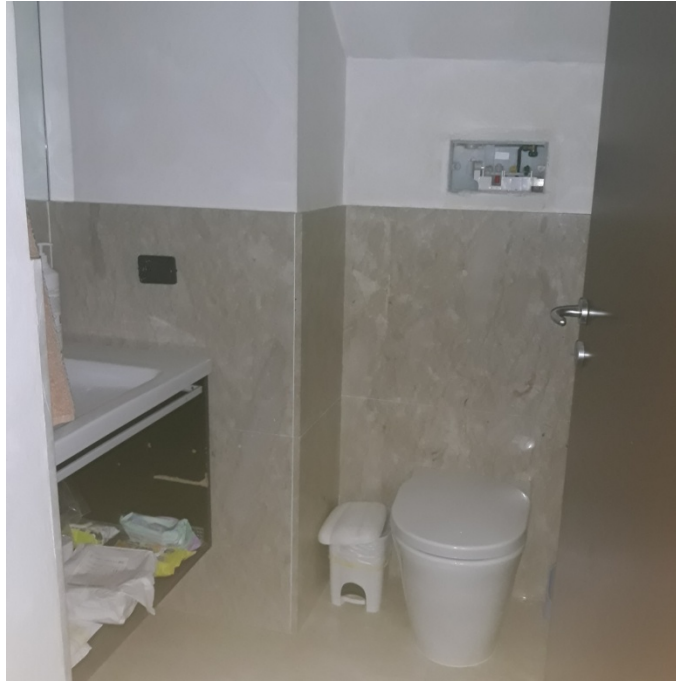
Foto 16 – piano T – Servizio igienico

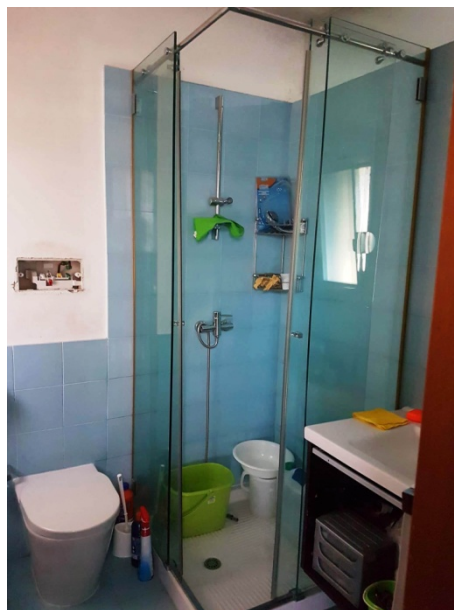
*Foto 19 – Piano 1° - Servizio igienico
annesso alla camera da letto*

Le camere da letto e il soggiorno risultano dotati di balconcini a petto con infissi porta in alluminio anodizzato di colore bianco; il servizio igienico afferente ad una delle camere da letto risulta dotato di infisso finestra mentre l'altro servizio igienico, non fornito di aerazione forzata, presenta tuttavia una finestrella di tipo a vasistas in comunicazione con l'altro servizio igienico.

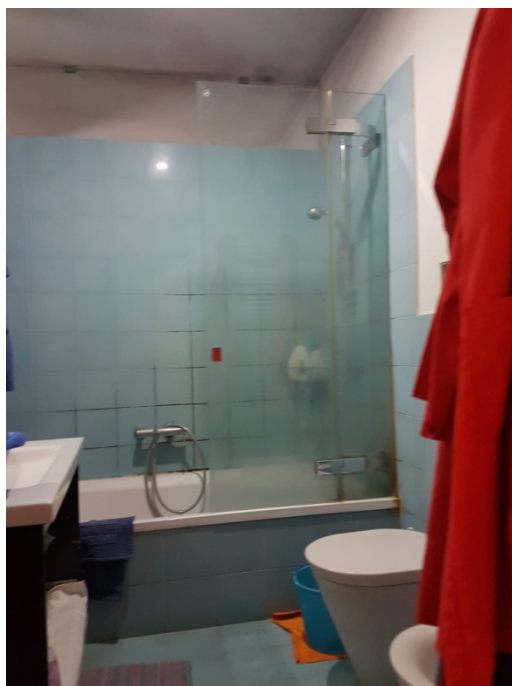
Foto 20 – Piano 1° - Servizio igienico comune

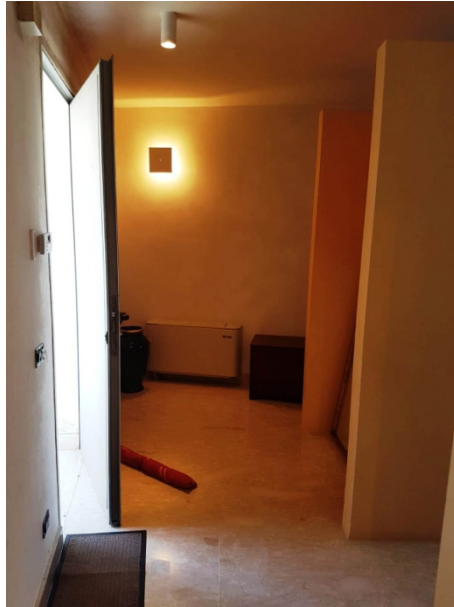
Gli ambienti risultano disimpegnati da un corridoio nel quale risulta altresì allocato un infisso porta prospiciente Via delle Rose (Foto 25). Data la differenza di quota con il piano stradale l'uscita verso la sopracitata strada è consentita attraverso una piccola rampa di scale con pianerottolo ubicata sul marciapiede (Foto 26).

Foto 25 – Piano 1° - Disimpegno

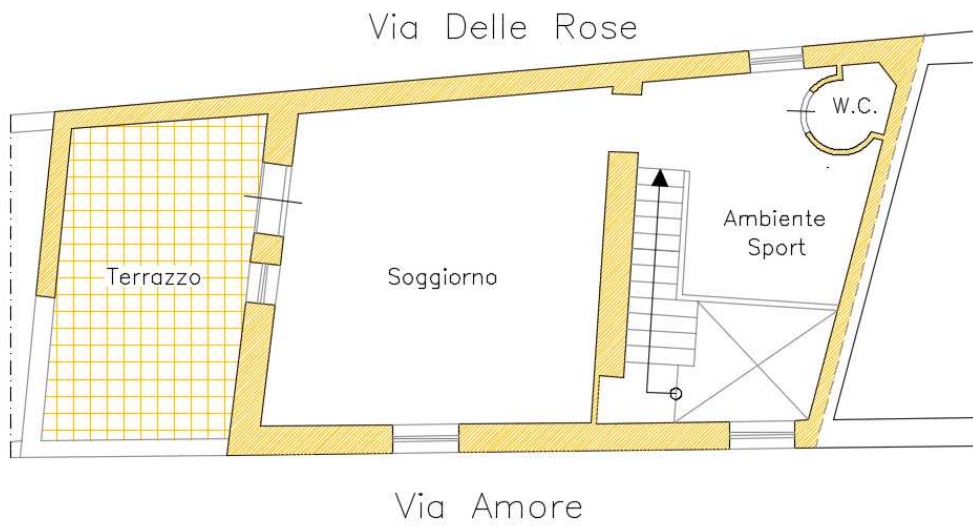
Fig.9 – Planimetria Mansarda Piano 2°

Il piano secondo (Fig. 9), caratterizzato da soffitto inclinato e pertanto riconducibile a mansarda, risulta composto da un ambiente dotato di balaustra in vetro, aggettante sul soggiorno a doppia altezza di piano primo e destinato ad ambiente sport (Foto 27), da un servizio igienico definito da un tramezzo a sezione circolare (Foto 28) sprovvisto però di infisso esterno e di areazione forzata e da un ampio ambiente di soggiorno (Foto 29, 30,31); quest'ultimo ambiente risulta dotato di infissi finestra tipo oblò su via Amore e di infisso porta e infisso finestra afferenti a un terrazzo ubicato al piano e prospiciente su via Amore (Foto 32,33,34).

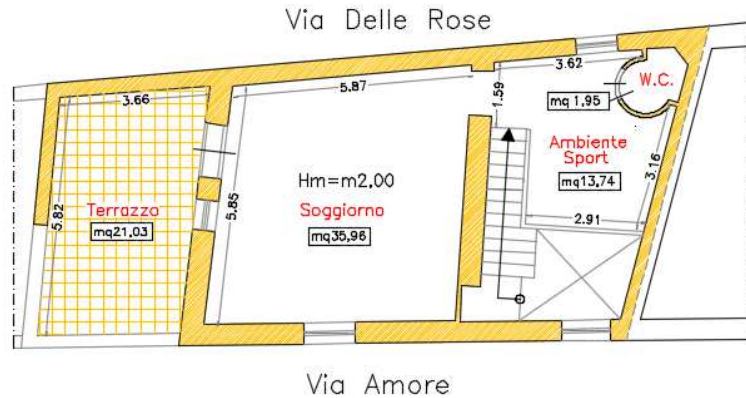
Fig.13 – Planimetria quotata Piano 1°

- L'altezza media utile del piano 2° a mansarda è pari a m 2,00 circa;
- La superficie utile del piano 2° è pari a mq 51,65 mentre la superficie non residenziale costituita dal terrazzo è pari a mq 21,03.

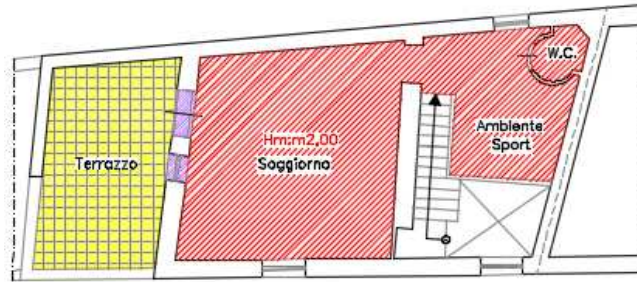
Fig. 23 - Confronto tra il presunto stato originario e lo stato attuale del piano primo

- Modifiche ai prospetti tramite i seguenti interventi:
 - abolizione di un infisso finestra su Via delle Rose
 - abolizione di un infisso finestra su prospetto laterale con realizzazione di nuovo infisso finestra e nuovo infisso porta afferenti entrambi il terrazzo
- Modifica della quota interna di altezza media utile, da m 1,70 originari a m 2,00 attuali; la suddetta modifica, deriva dalla realizzazione ad una quota più bassa del solaio di calpestio, pur mantenendo la volumetria originaria dell'immobile
- Realizzazione di un ambiente a doppia altezza con affaccio sul soggiorno di piano primo, tramite riduzione planimetrica del solaio originario
- Realizzazione di un terrazzo derivante dall'abolizione del solaio di copertura a unica falda originariamente preesistente.
