TRIBUNALE DI NAPOLI NORD

RELAZIONE DEL

CONSULENTE TECNICO D'UFFICIO

Ing. Mauro PIERRO

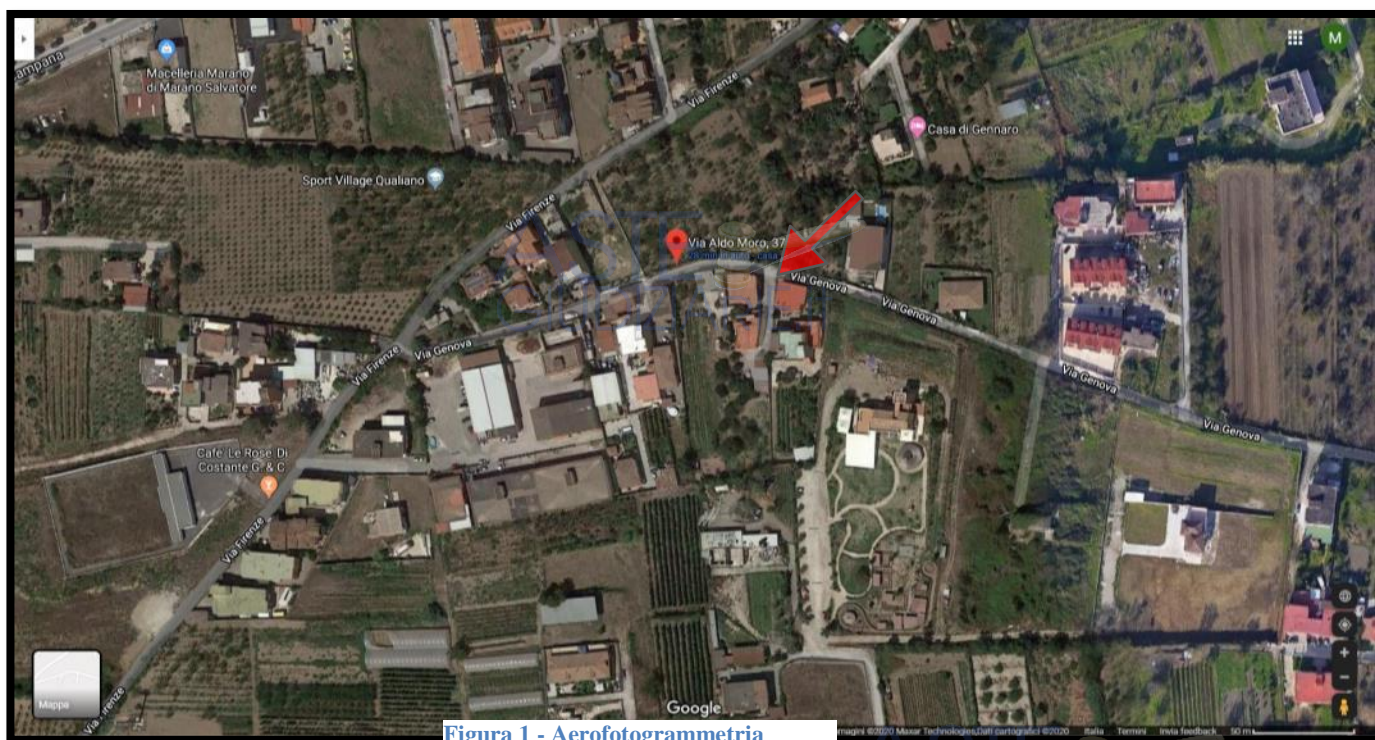
Figura 1 - Aerofotogrammetria

Si è provveduto a recepire estratto di mappa (Allegato 5) della particella su cui è edificato l'immobile. L'area di sedime destinata al fabbricato, individuato con la particella 216, coincide con quella rilevata da aerofotogrammetrie estratte da internet, come si può evincere confrontando le immagine sotto riportate, la prima ricavata da Google Maps la seconda ricavata come estratto di mappa dal catasto terreni.

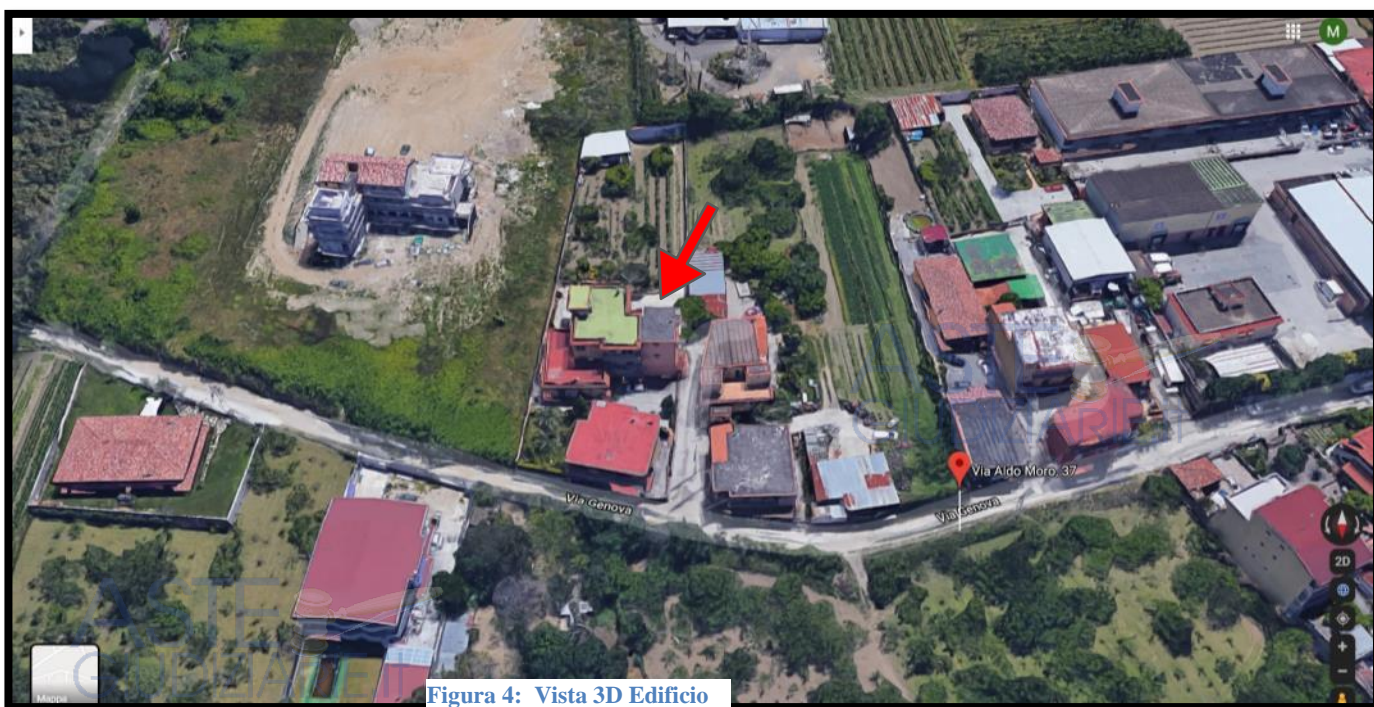
Figura 4: Vista 3D Edificio

L'edificio, come precisato precedentemente, si presenta come una porzione di fabbricato indipendente, che si sviluppa su 3 piani fuori terra.

Il corpo di fabbrica è costituito in muratura portante, con solai presumibilmente in latero-cementizio. Le caratteristiche dell'edificio sono di tipo civile con prospetti intonacati.

L'edificio nel suo complesso risulta in discreto stato di conservazione e manutenzione.

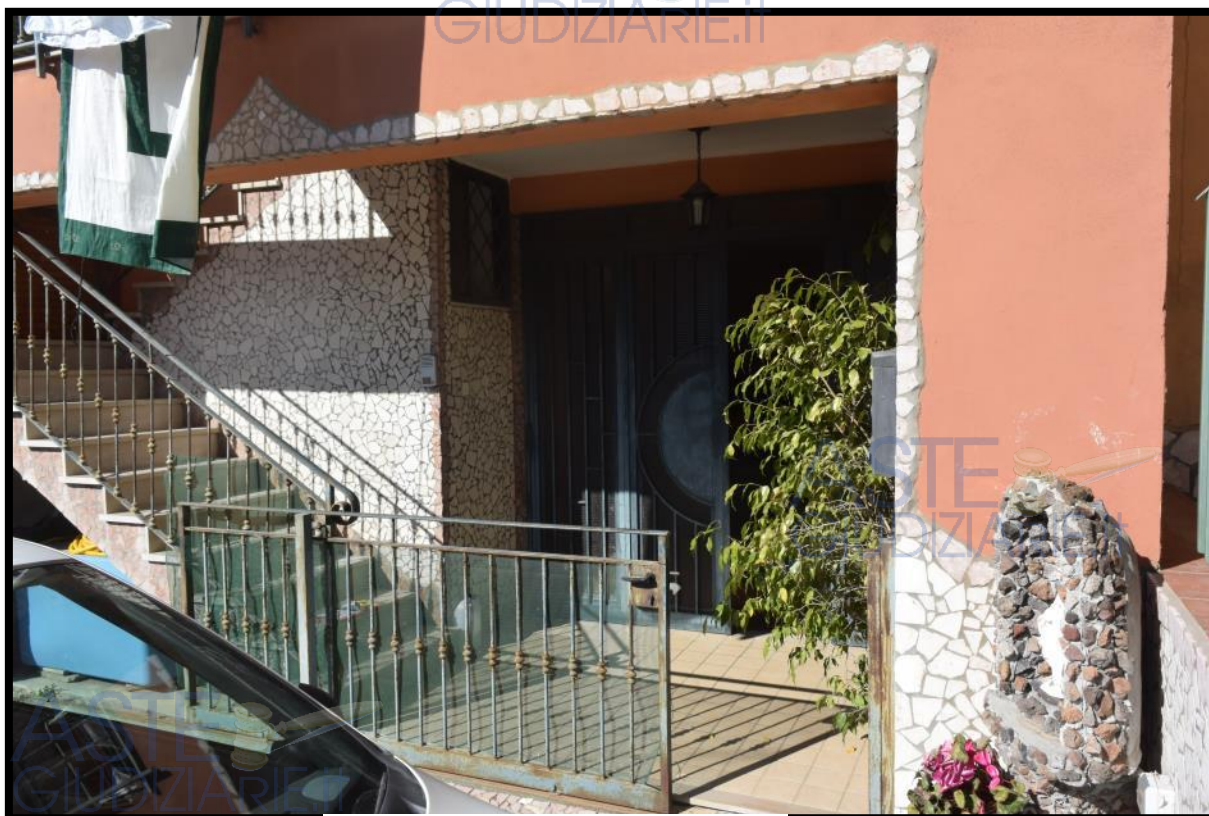
Figura 6 – Ingresso immobile

All'immobile, che presenta un ingresso indipendente, si accede da una traversa di via Aldo Moro, dove sono ubicati vari edifici.

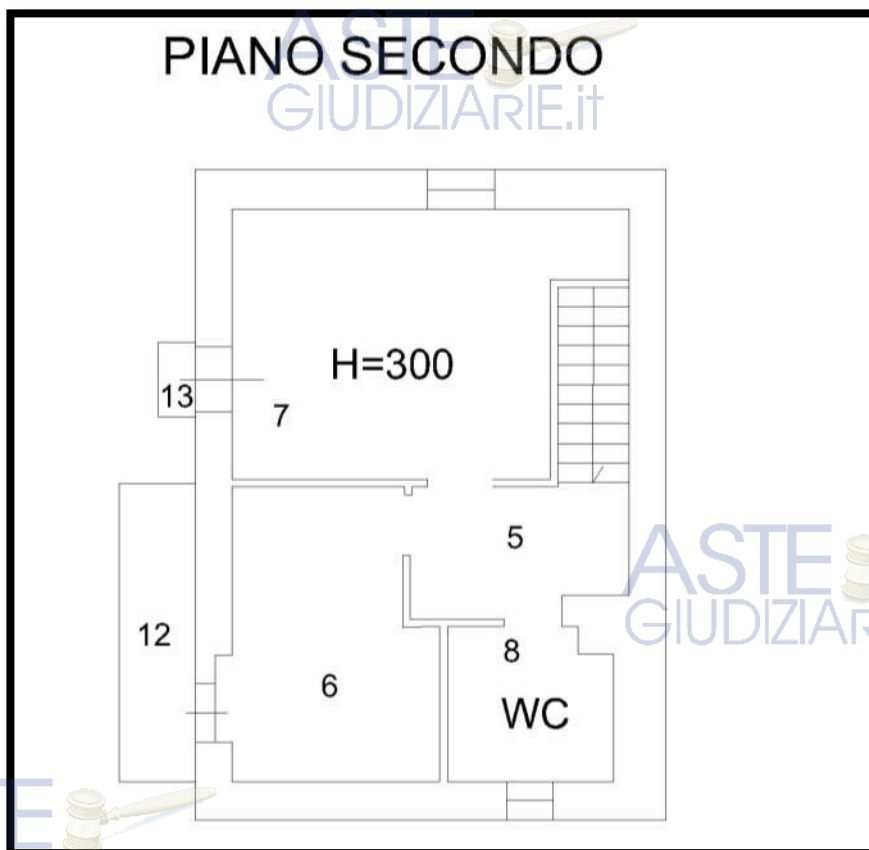
Figura 9 – Plan. Stato Luoghi Piano secondo

Lo stato conservativo e manutentivo dell'appartamento risulta in buone condizioni, ad eccezione dei solai del secondo piano che presentano segni di infiltrazione di umidità in corrispondenza degli angoli dell'edificio e delle piattabande.

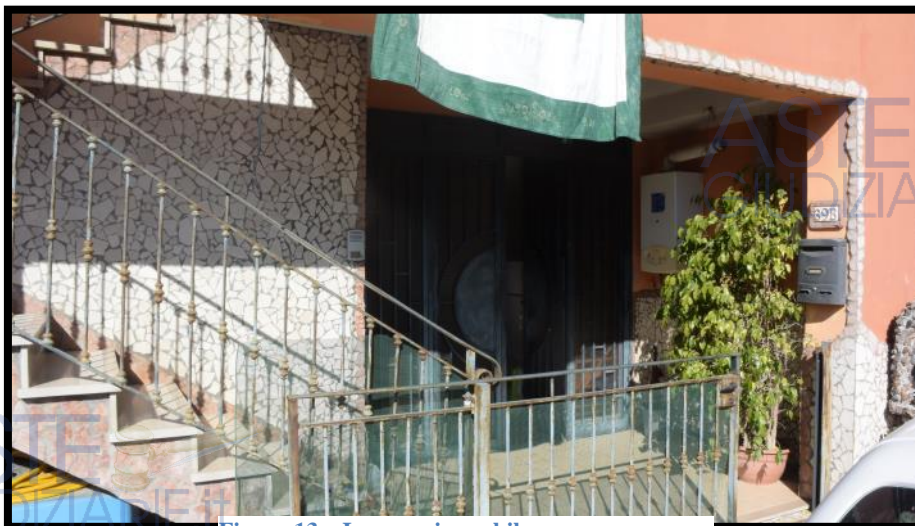
Figura 13 – Ingresso immobile

All'edificio si accede da una traversa di via Aldo Moro, attraverso un piccolo cortile individuato catastalmente come sub 6 stessa particella.

L'edificio è servito da una scala con ballatoio esterno che si trova sul lato esposto a sud dell'edificio, ma comunque in sagoma all'edificio, da cui si accede al piano terra ed al primo piano.

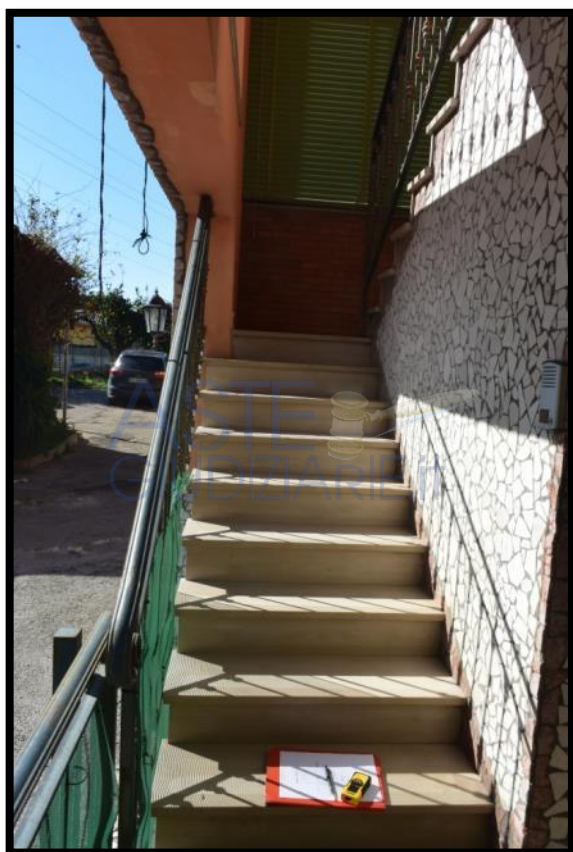
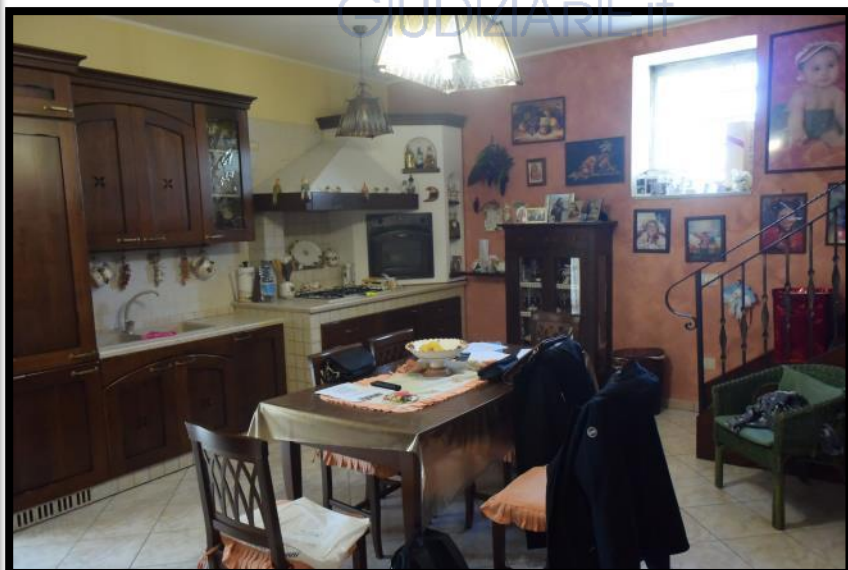
Figura 16 – Rampa scale esterna

Salendo le due rampe delle scale esterne si raggiunge un piccolo ballatoio esterno (Id. 11) da cui si può accedere alla abitazione. Entrando nell'abitazione si accede ad un ampio ambiente adibito a soggiorno/cucina con angolo cucina in muratura (id. 3).

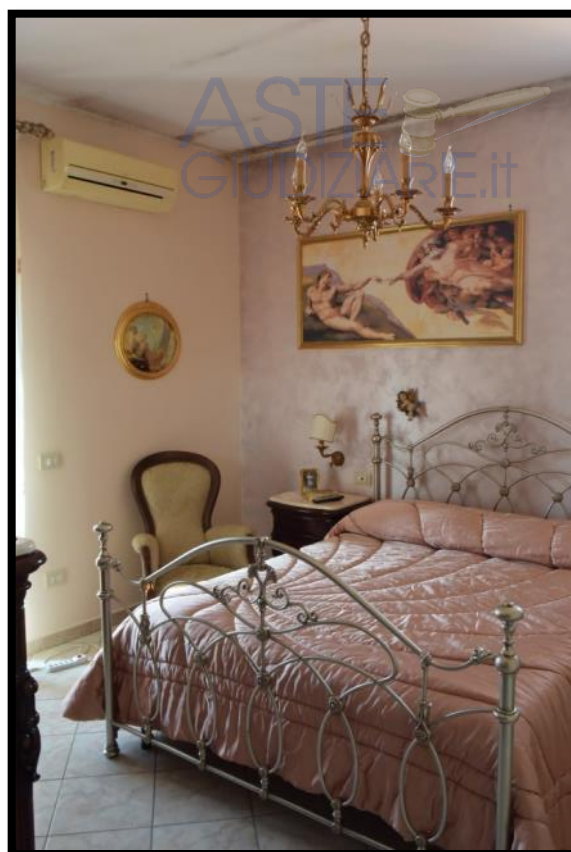
Figura 17 – Camera da letto 2

I pavimenti dell'intero immobile sono rivestiti con mattonelle in gress, ad eccezione della cassa scale che è rivestita in legno. Le pareti dell'intero immobile sono rifinite in tinteggiatura civile, ad eccezione dei bagni, le cui pareti sono rivestite in mattonelle ceramiche.
