TRIBUNALE DI NAPOLI

N. 295/20 R.G.E.

BENE IMMOBILE OGGETTO DELL'ESECUZIONE

RELAZIONE DI PERIZIA

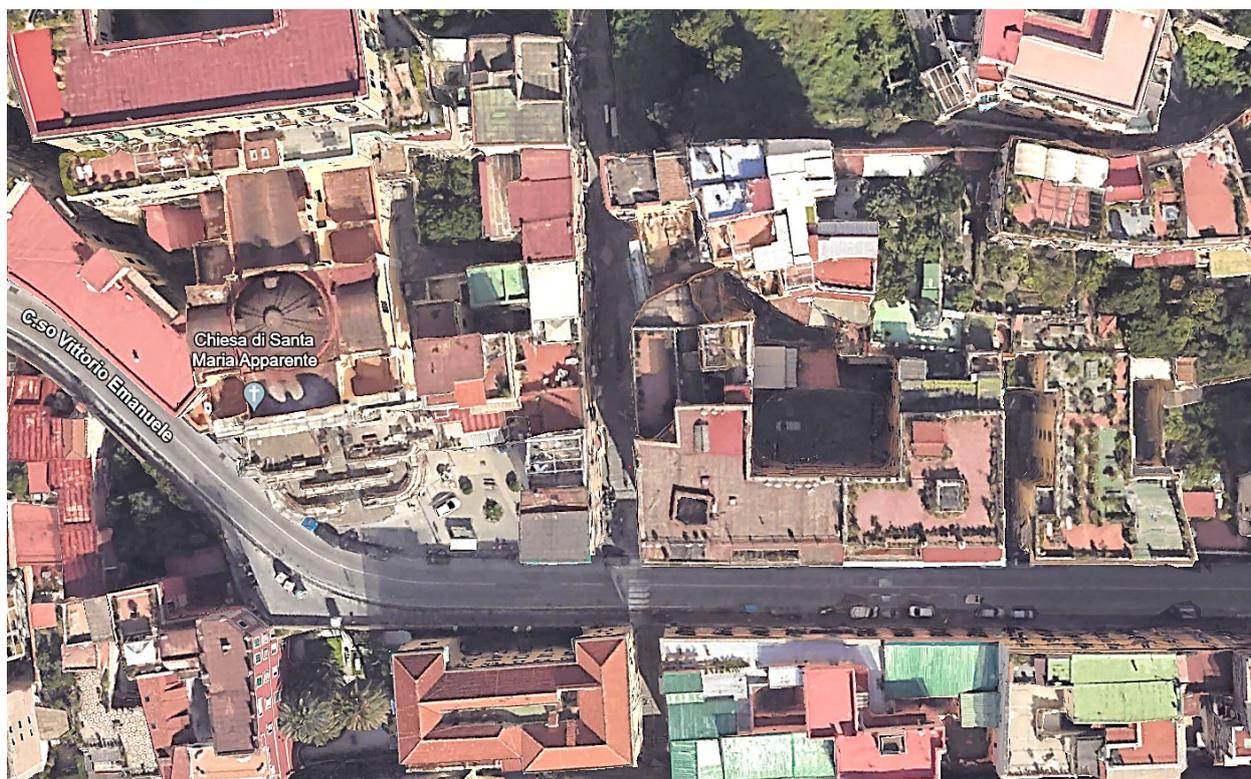
Le facciate dell'edificio sono intonacate e tinteggiate al quarzo, sia quelle esterne che quelle interne e, malgrado in qualche zona vi siano piccoli ammaloramenti degli intonaci e/o delle tinteggiature, il fabbricato nel suo complesso si presenta in stato di conservazione e manutenzione buono.

Vista area del fabbricato cui appartiene l'u.i. pignorata indicato con freccia

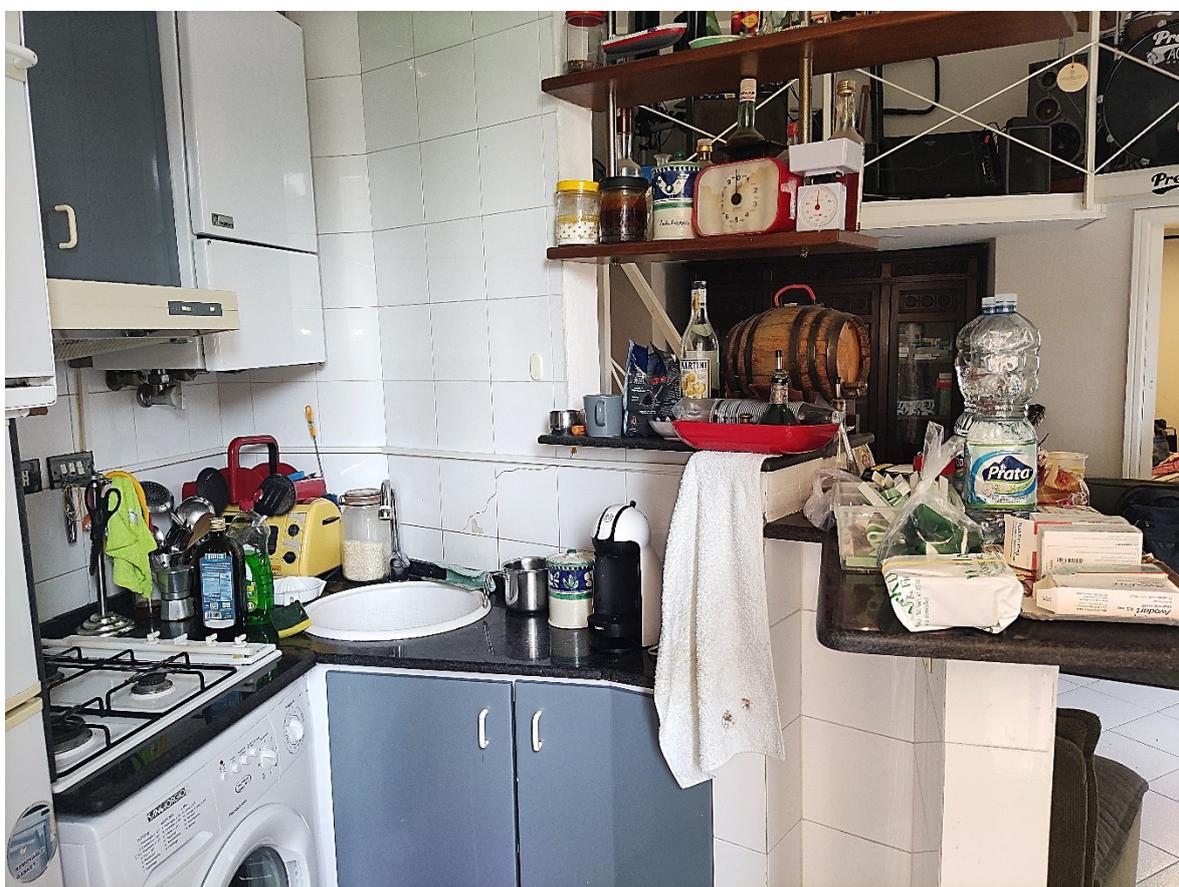
Angolo cucina

L'appartamento è dotato dei normali impianti tecnologici idraulico, elettrico e gas-metano; l'immobile, inoltre, è munito sia di climatizzatori sia di impianto di riscaldamento termoautonomo, e quest'ultimo serve tutti gli ambienti.

Per quanto concerne tutti i menzionati impianti, ma in particolare quello elettrico, non essendo stata esibita alcuna certificazione a riguardo attestante la loro installazione a norma ed essendo stata effettuata un'ispezione soltanto di tipo visivo da parte dello scrivente, non è stato

possibile accertare se tali impianti risultino conformi, o meno, alla vigente normativa, per cui ne è fortemente consigliata la verifica a cura di tecnici specializzati al fine di attestarne e certificarne la rispondenza.

Il costo stimato per la verifica (esclusi gli eventuali adeguamenti) al fine del rilascio della certificazione di messa a norma del solo impianto elettrico non è inferiore ad **Euro 300,00**.

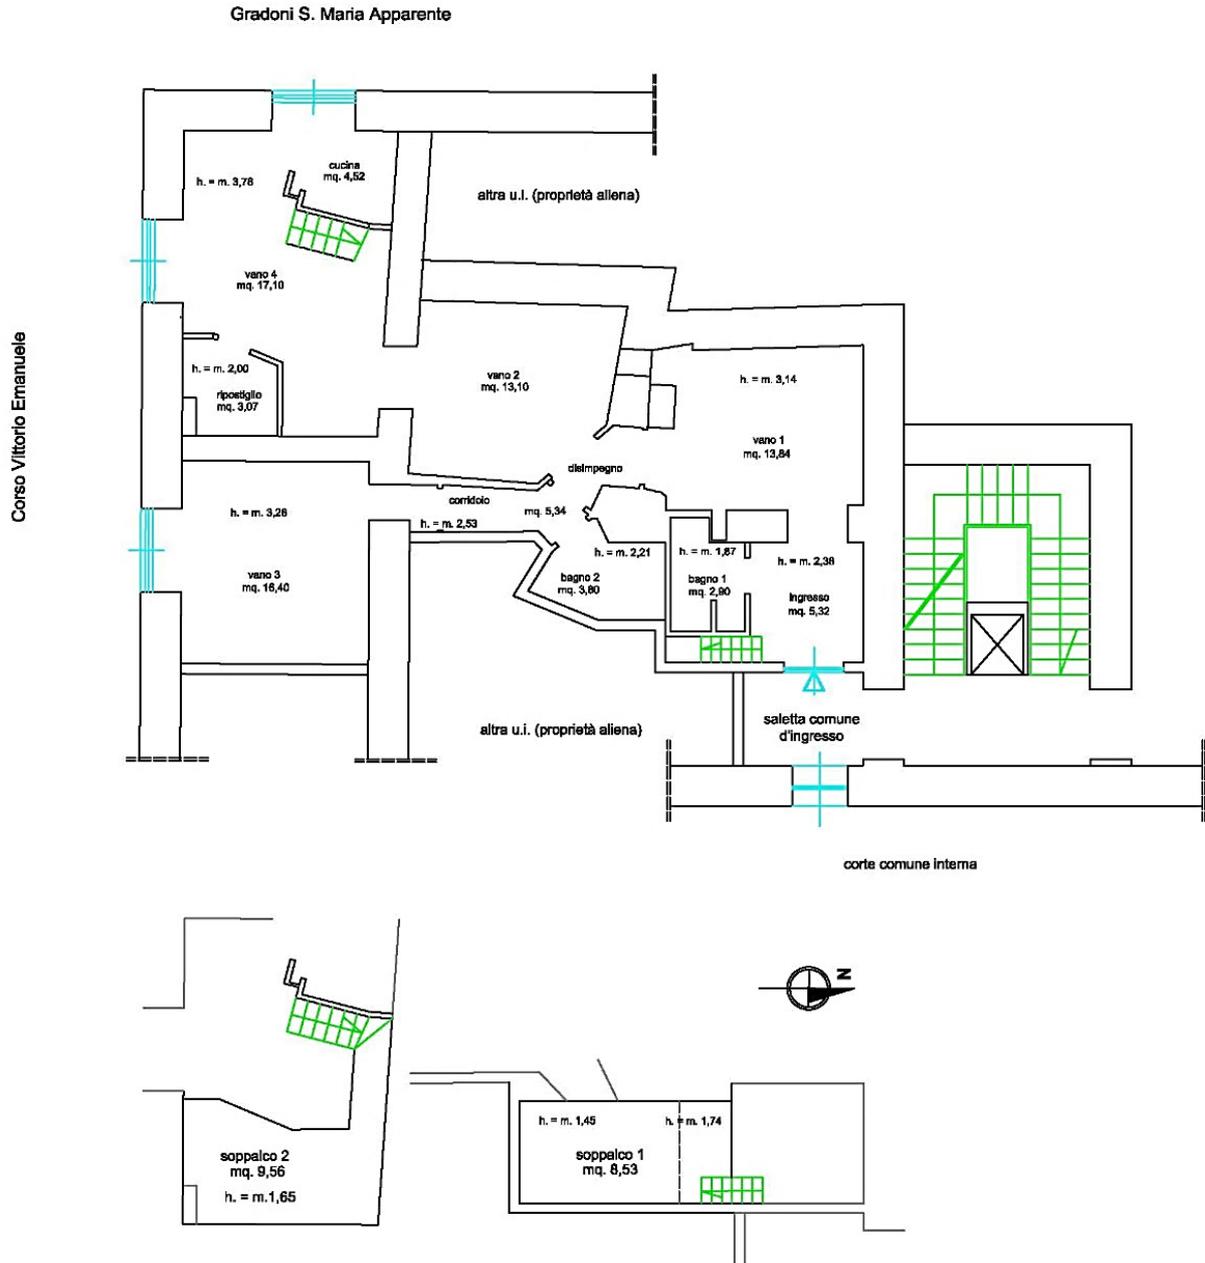
Tabella superfici rilevate dell'attuale stato dei luoghi appartamento

L'appartamento si sviluppa su una **superficie utile (o calpestabile)** complessiva di **m². 94,00 circa**, con **altezza libera interna max di m. 3,80** circa.

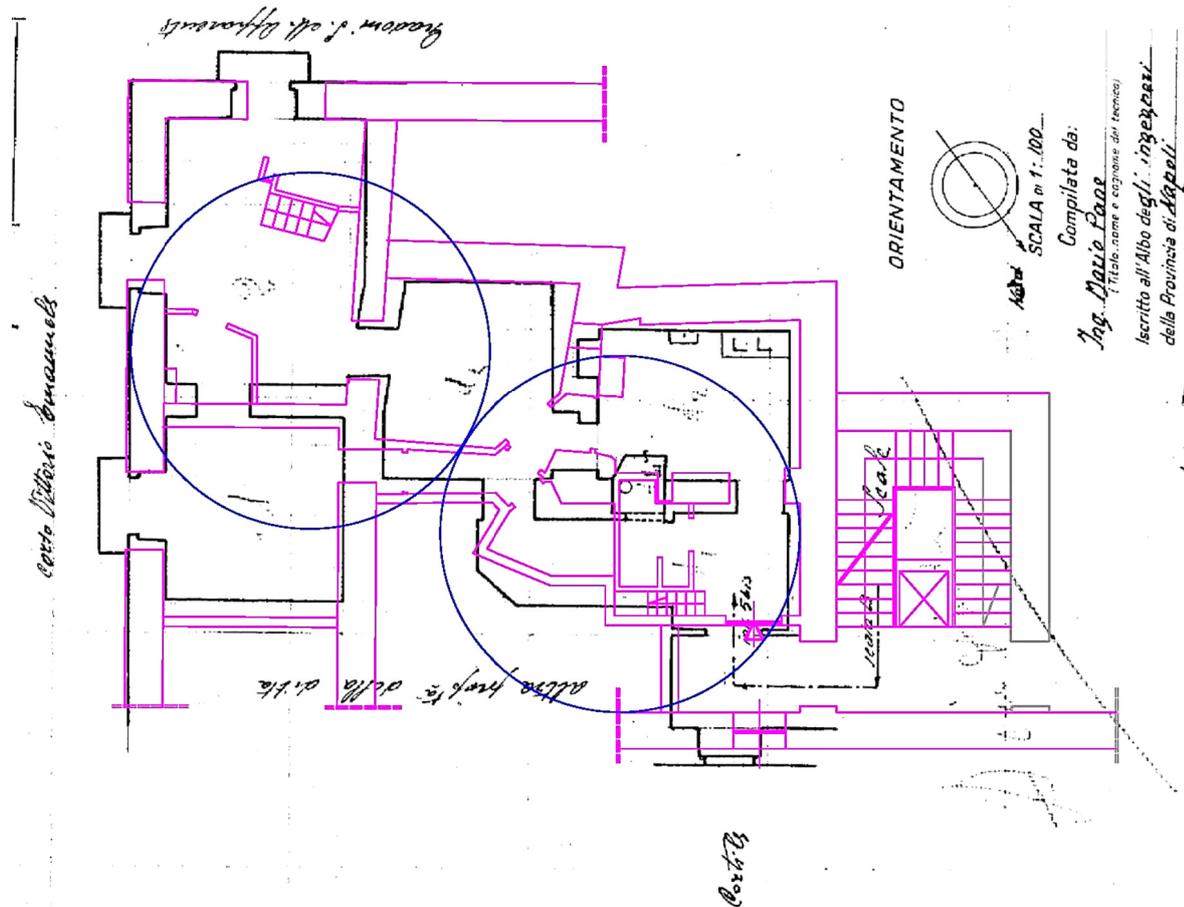
Come già segnalato in risposta al quesito che precede, sono state riscontrate difformità tra la situazione reale dei luoghi e la situazione riportata nella planimetria catastale corrispondente, evidenziate nel grafico che segue.

Rilievo stato dei luoghi in magenta. Difformità cerchiato in blu

In merito alle difformità riscontrate, come sarà meglio precisato in risposta al quesito n. 6 riguardante la legittimità urbanistico edilizia dell'immobile *de quo*, tenuto conto che dette difformità sono opere abusivamente realizzate, qualora un'eventuale acquirente volesse conservare l'attuale distribuzione interna dell'immobile, a parere dell'esperto, tali opere ad eccezione dei n.ro 2 sopalchi potrebbero essere sanabili mediante opportuna pratica edilizia (SCIA in sanatoria).

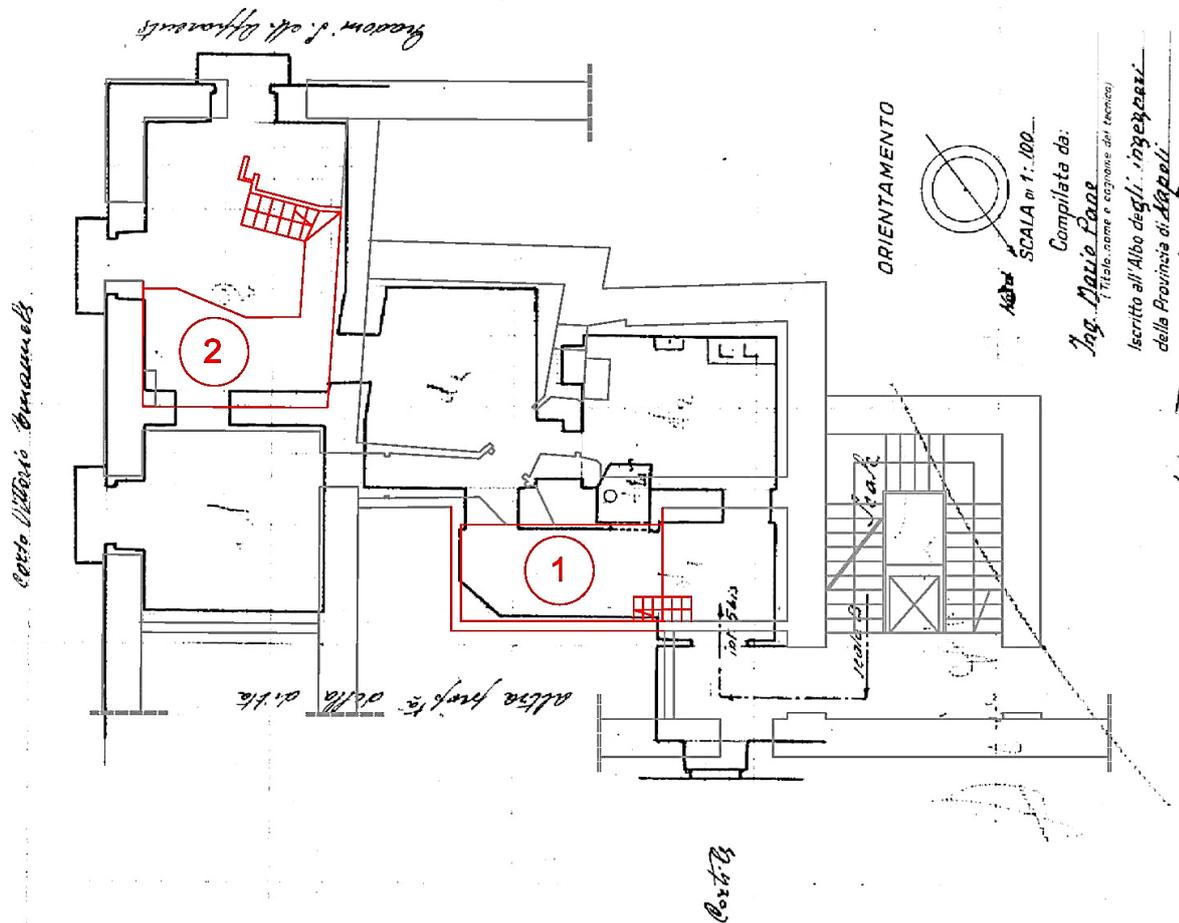
Il confronto tra lo stato dei luoghi e l'attuale planimetria catastale rinvenuta ha evidenziato difformità in ordine ad una diversa distribuzione degli spazi interni, operato modificando alcune murature interne, oltre la realizzazione di n.ro 2 soppalchi (v. tavv. 2,3 – all. E).

Evidenziazione sopalchi realizzati indicati in rosso con n.ri 1 e 2

Pertanto, in relazione alle difformità di cui innanzi, si ritiene di dovere quantificare il solo costo (lavori edili e spese tecniche) per l'eliminazione dei

menzionati soppalchi il cui ammontare è non inferiore ad **Euro 12.000,00** circa.
