## TRIBUNALE DI PALERMO

**Esecuzione immobiliare n. 113/2023 R.G.Es. promossa da:**

Piena proprietà dell'immobile sito in Terrasini (PA), via Cala Rossa n. 26, piano terra, esteso 182,00 m<sup>2</sup> di superficie commerciale. Al N.C.E.U. di Terrasini, foglio 3, particella 213, cat. A/3

### **RELAZIONE DELL'ESPERTO PER LA STIMA DEI BENI PIGNORATI**

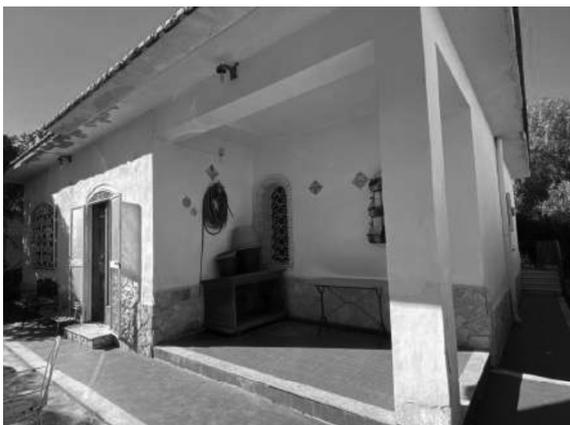
**Foto n. 1** – prospetto principale

Il bene oggetto del presente lotto è una villetta di piano terra (v. foto 1), ad uso di civile abitazione, ubicata nel Comune di Terrasini (PA) al civ. n. 26 di via Cala Rossa in contrada Piano Torre (v. foto 2). L'immobile insiste in una zona di edilizia residenziale semiperiferica, ad est del centro abitato di Terrasini, con tipologia prevalente a villette.

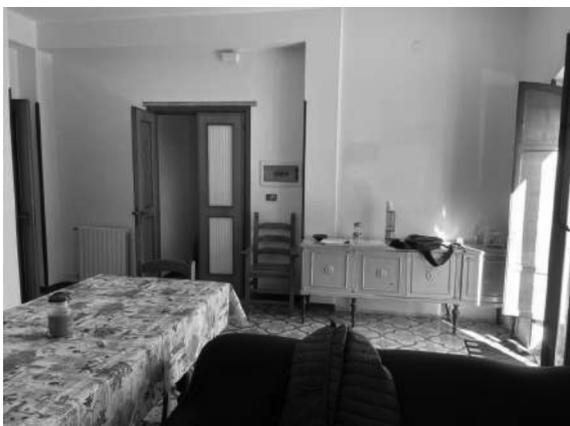
**Foto n. 3** – soggiorno/pranzo

Dal punto di vista distributivo (v. planimetria catastale, all. 5) la villetta si compone di: ingresso su stanza di soggiorno/pranzo (v. foto 3), n. 2 camere (v. foto 4-5), corridoio di disimpegno (v. foto 6), ripostiglio (v. foto 7), n. 2 servizi igienici dei quali uno con doccia (v.

di ammaloramenti diffusi nei soffitti della cameretta, del w.c. con doccia e della cucina, dovuti ad infiltrazioni di acqua piovana dalla copertura, nonché per la presenza di umidità di risalita in corrispondenza delle porzioni inferiori delle pareti del soggiorno e della cameretta.

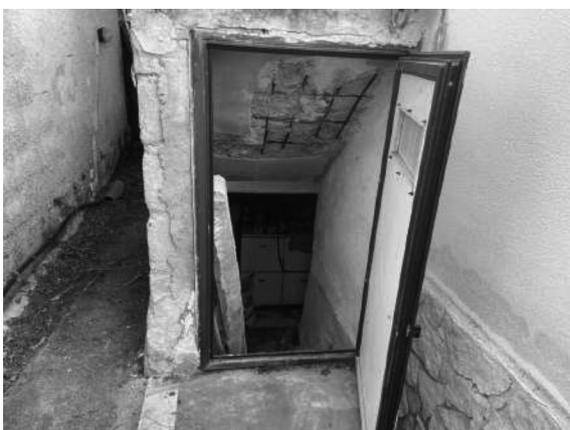
**Foto n. 13 – cantinola**

Sul prospetto sud insiste un piccolo porticato; sul prospetto ovest è presente l'accesso ad una cantinola sottoscala (v. foto 13) che è stato possibile visionare solo parzialmente in quanto in pessimo stato di manutenzione, anche nelle sue parti strutturali.

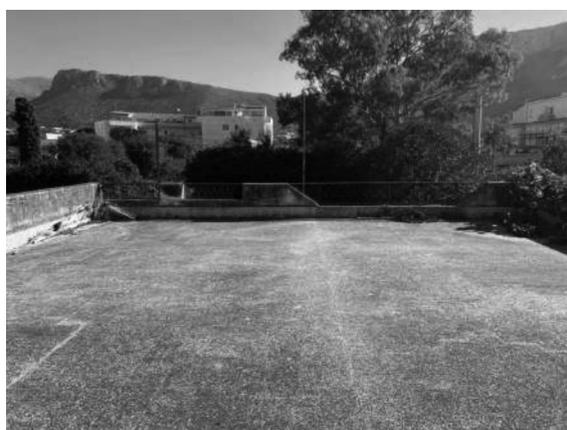
**Foto n. 14 – terrazza**

La copertura, cui si accede tramite una scala a chiocciola, è del tipo a terrazza calpestabile con muretti d'attico (v. foto 14). L'area pertinenziale intorno alla villetta risulta in parte pavimentata (quella su prospetto principale) e in parte adibita a giardino con presenza di alcuni alberi di medio fusto e vegetazione spontanea (v. foto 15). L'altezza utile interna è pari a 3,00 m.

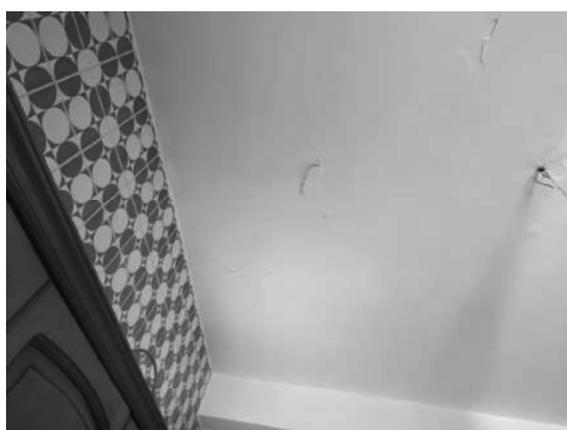
**Foto n. 16 – soffitto cucina**

Lo stato di manutenzione e conservazione interno alla villetta è mediocre stante la presenza

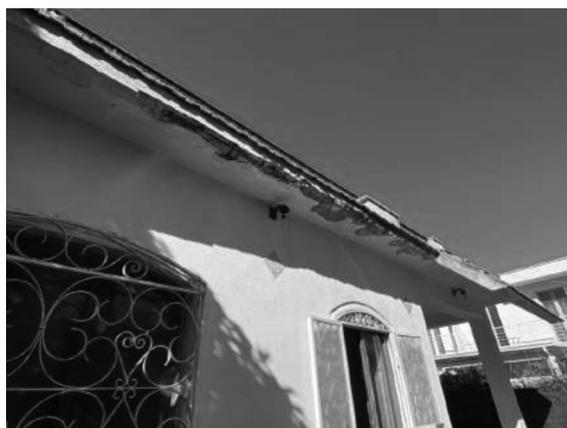
**Foto n. 18** – cornice prospetto

Lo stato manutentivo dei prospetti della villetta è scadente.

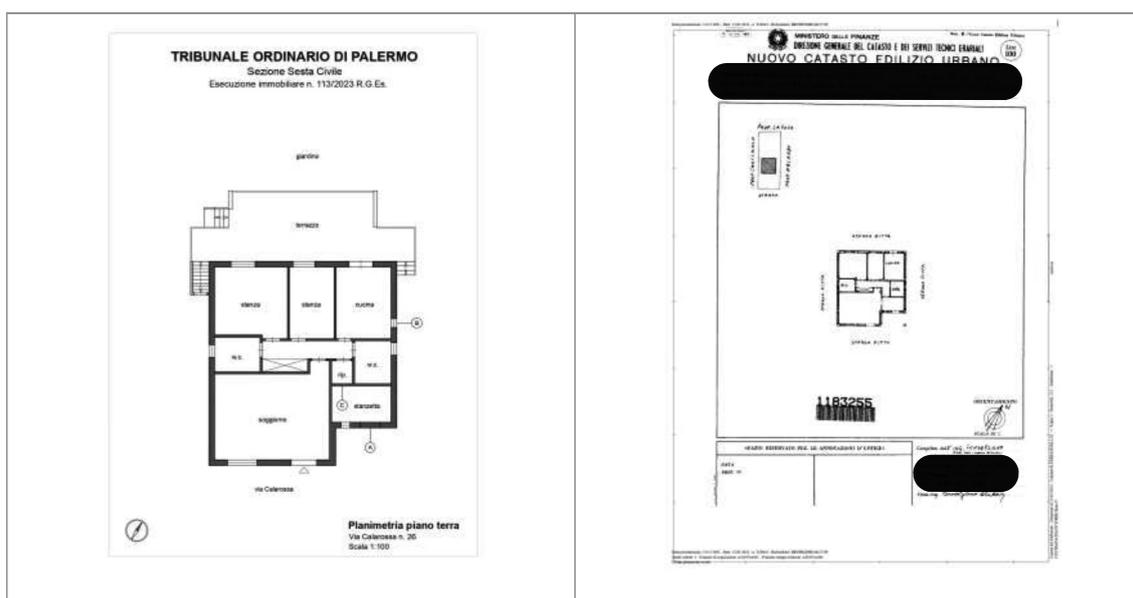
planimetria stato reale dei luoghi

Nessuna difformità di rilievo si riscontrava tra la situazione reale dei luoghi e la situazione rappresentata nella relativa planimetria catastale, fatta eccezione per l'avvenuta trasformazione dell'originario vano di ingresso/disimpegno in camera da letto con conseguente abolizione del portone di accesso su prospetto principale (oggi l'accesso avviene direttamente dal soggiorno) e della porta di comunicazione con il corridoio, nonché per la realizzazione di un piccolo ripostiglio con accesso diretto dal predetto corridoio.

1. la modifica della destinazione d'uso del vano ingresso in camera da letto anche tramite l'eliminazione del portoncino d'ingresso e la chiusura del relativo vano con muratura (v. punto A della planimetria; v. all. 18);
2. la realizzazione di una nuova finestra nella cucina lungo il prospetto esposto a est (v. planimetria, punto B);

3. la eliminazione della porta di accesso all'ambiente originariamente adibito a ingresso, dal corridoio, e la chiusura del relativo vano con muratura così da realizzare un nuovo ripostiglio (v. planimetria, punto C);
4. la modifica della destinazione d'uso dell'originario ripostiglio in servizio igienico.

Per la correzione e aggiornamento della planimetria catastale potrà essere presentata presso l'Agenzia delle Entrate/Territorio apposita variazione per mezzo della procedura *Docfa* i cui costi si stimano pari a 600,00 euro compresi oneri fiscali e tributi speciali.

Per quanto concerne gli abusi edilizi di cui ai superiori punti 1 e 2, si tratta di difformità regolarizzabili ai sensi dell'art. 36 del D.P.R. 06/06/2001, n. 380 (c.d. Sanatoria ordinaria) e dell'art. 14 della L.R. 10/08/2016, n. 16 (Permesso di costruire in sanatoria - Accertamento di conformità), aggiornata con la L.R. 06/08/2021, n. 23, di «*Recepimento del Testo Unico delle disposizioni legislative e regolamentari in materia edilizia approvato con D.P.R. n. 380/2001*». E ciò anche tenuto conto di quanto stabilito dal Tribunale Amministrativo Regionale per la Sicilia - Sezione staccata di Catania (Sezione Seconda) con sentenza n. 2657/2023 del 15/09/2023 che ha precisato come l'apertura o chiusura di porte e finestre o l'ampliamento di un vano finestra non rientrino fra gli interventi di manutenzione straordinaria, in quanto opere non di mero ripristino bensì modificatrici dell'aspetto degli edifici, dovendo le stesse essere ricomprese nella fattispecie della ristrutturazione edilizia per la cui realizzazione è necessario il rilascio del permesso di costruire in quanto determinanti un'oggettiva trasformazione della facciata dell'immobile

Per quanto concerne gli abusi di cui ai superiori punti 3-4, l'eventuale aggiudicatario del bene potrà avvalersi delle disposizioni di cui all'art. 3, co. 2 lett. b) e co. 5, della L.R. 10/08/2016, n. 16, presentando una Comunicazione Inizio Lavori Asseverata (C.I.L.A.) *tardiva* e provvedendo al pagamento di una sanzione pecuniaria per opere già eseguite pari a 1.000,00 euro oltre diritti di istruttoria.
