TRIBUNALE DI PRATO

RELAZIONE DI CONSULENZA TECNICA D'UFFICIO

Esecuzione Immobiliare n. 66/2023 **G.E. Dott. Enrico Capanna**

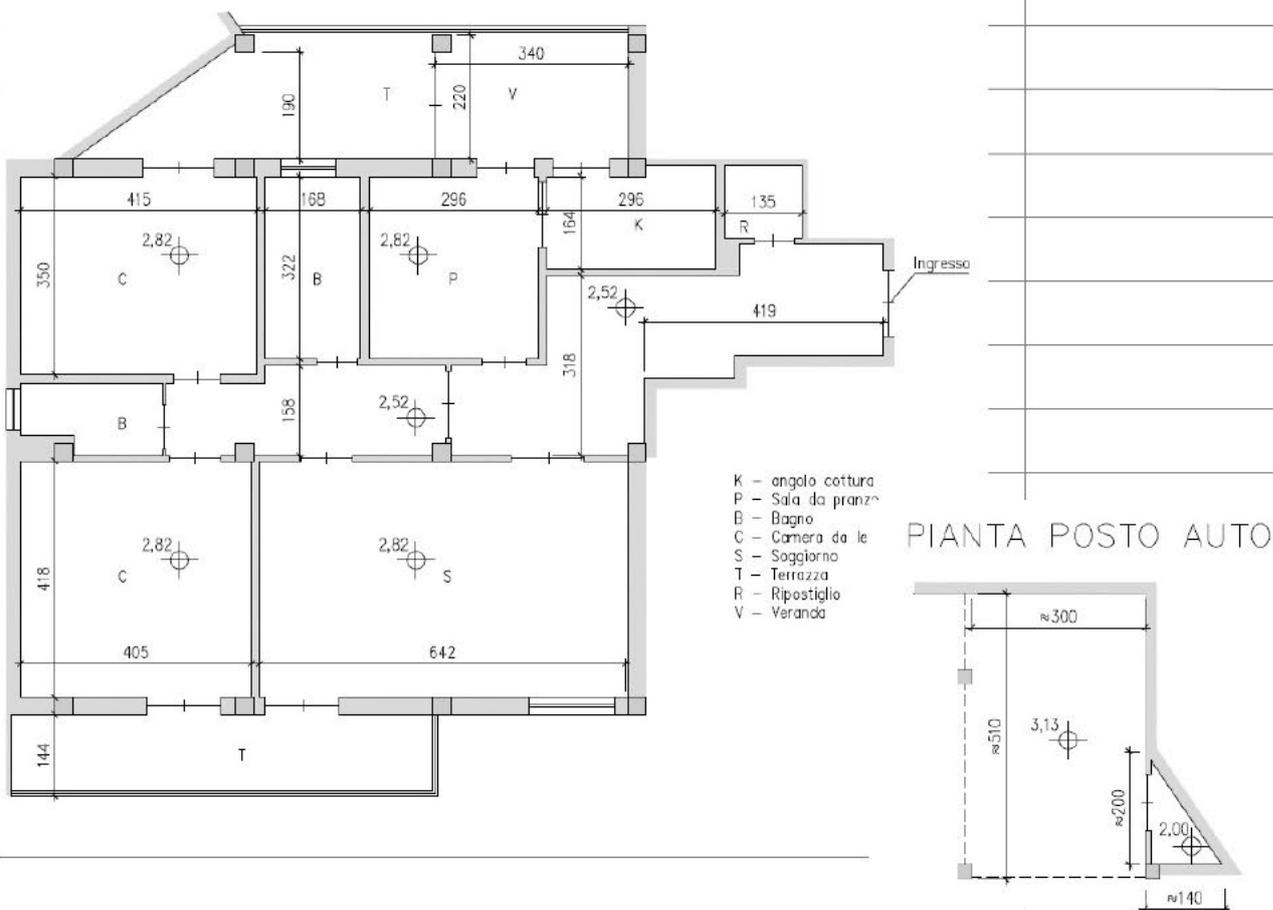
LOTTO UNICO		
Superfici nette appartamento		
VANO	PIANO	sup. netta m ²
ingresso/corridoio	primo	23,28
ripostiglio	primo	1,74
pranzo	primo	9,53
cucinotto	primo	5,1
soggiorno	primo	27,05
bagno 1	primo	5,41
bagno 2	primo	2,86
camera da letto 1	primo	14,53
camera da letto 2	primo	16,93
TOTALE PARZIALE		106,43

Superfici nette accessori		
VANO	PIANO	sup. netta m ²
balcone frontale	primo	9,93
balcone tergale coperto	primo	10,45
veranda tergale	primo	7,36
TOTALE		134,17

Superficie posto auto e ripostiglio		
	PIANO	sup. netta m ²
posto auto coperto	seminterrato 1	15,84
ripostiglio annesso	seminterrato 1	1,16
TOTALE		17,00

Di seguito psi riporta restituzione grafica del rilievo effettuato
