TRIBUNALE DI PALERMO

ESECUZIONE IMMOBILIARE 90/2022

PERIZIA DI STIMA IMMOBILIARE

LOTTO N. 6

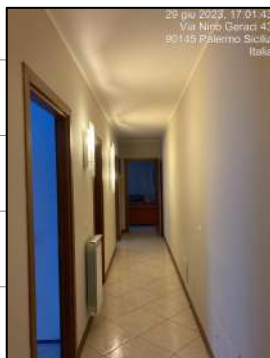
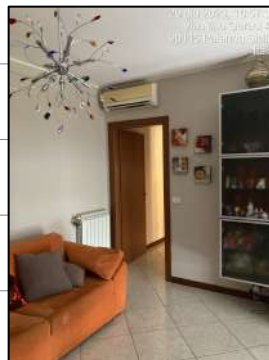
All'interno si trova in buone condizioni d'uso, ben mantenuto, se non per la normale usura, specialmente delle pareti, e realizzato con materiali di qualità nella norma.

La pavimentazione di tutti gli ambienti è in piastrelle di ceramica, così come il rivestimento dei w.c.; lo zocchetto è in legno; le pareti di tutte le camere sono tinteggiate con idropittura semplice, come anche i soffitti. La cucina ha un rivestimento in ceramica soltanto nella fascia lungo il piano cottura e il lavello.

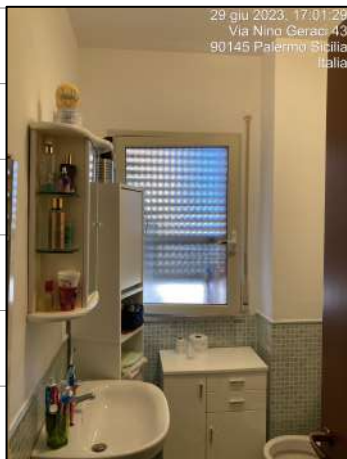
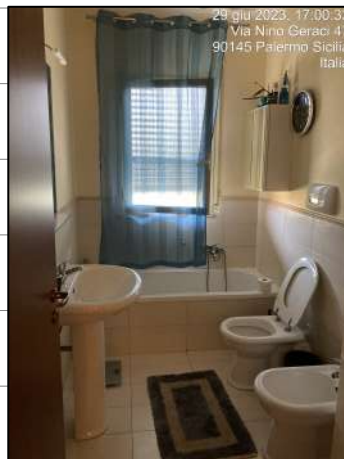
L'immobile è dotato di due servizi igienici: il primo, con doccia, si trova all'interno della camera da letto matrimoniale, il secondo, con vasca, è disimpegnato da un piccolo vano lungo il corridoio; entrambi hanno pavimento in piastrelle di ceramica così come i rivestimenti a metà altezza (130 cm circa), tranne nel vano doccia in cui hanno un'altezza di circa 210 cm.
