TRIBUNALE DI VERONA
ESECUZIONE IMMOBILIARE

N. Gen. Rep. 431-2021

ELABORATO PERITALE

**Beni in Castagnaro (VR), Via Borgonovo, 545
Lotto UNICO**

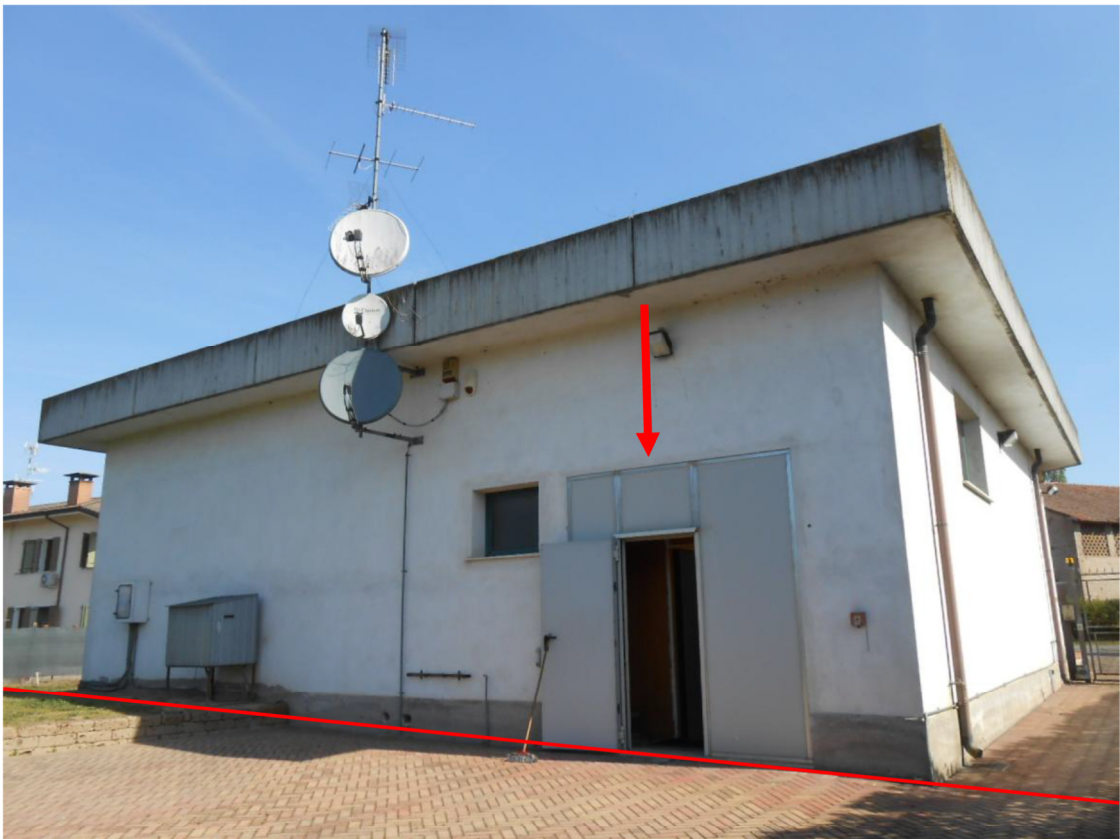
Inoltre nell'atto di compravendita del notaio Magrelli del 10.05.1994 rep. n. 4152 è stata costituita **servitù di passo pedonale e carraio**, trascritta a Verona in data 09.06.1994 n. 17277 R.G. e 11114 R.P.. Tale servitù garantisce l'accesso e recesso dal mappale n. 193 dove vi è la casa di abitazione [REDACTED], il cancello carraio divisorio tra le due proprietà, è stato costruito nel mappale 593 pignorato. Tra le varie situazioni da sistemare si fa presente che i confini fra le due proprietà non sono divisi come nell'estratto catastale, vi sono recinzioni divisorie ma in posizioni diverse rispetto alle linee di confine catastali. Il negozio ha attorno una corte utilizzata a parcheggio, zona pavimentata, recintata oltre che lungo la strada comunale anche lungo i lati nord/ovest e sud/est da muretto in c.a. con soprastante rete metallica, tali confini sono più interni al mappale, la restante parte è a giardino ed è nei fatti unita al giardino della casa di abitazione [REDACTED]. Inoltre il prospetto sul retro, sud/ovest, ha la porta di ingresso al magazzino che dà direttamente nel giardino [REDACTED] [REDACTED], la linea di confine corrisponde esattamente al muro dell'edificio pignorato quindi tale porta in caso di vendita andrebbe murata, perché altrimenti si accederebbe nella proprietà di terzi. Anche la fossa biologica e fossa imhof, poste dietro al capannone, sono nella proprietà [REDACTED] mapp. 193.

Nella foto sono segnate indicativamente la linea di confine del mappale e la porta del magazzino.

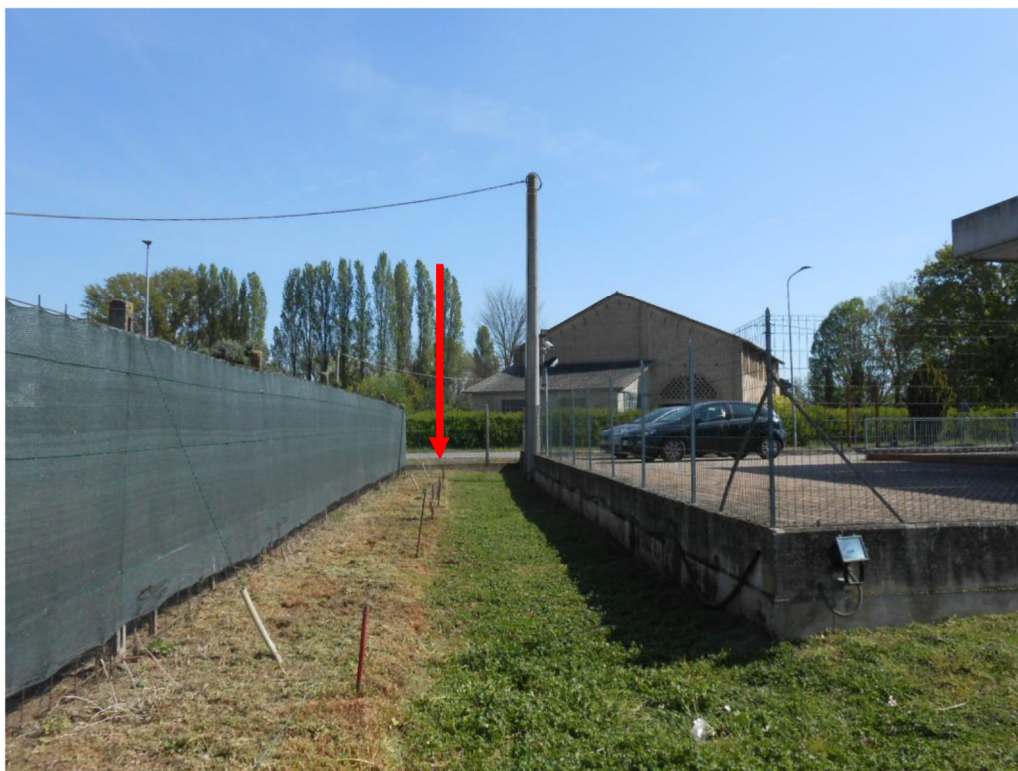
Si fa presente che il confine a nord/ovest, del nostro mappale pignorato, lungo il mapp. 739 di proprietà di terzi, non è diviso in modo “definitivo” nel punto esatto, la linea esatta è segnata da paletti metallici, la rete metallica che vi è in loco è posta più internamente nel mappale 739 e la recinzione del parcheggio del negozio è più interna nel nostro mappale pignorato, proprio come si vede nella foto successiva.

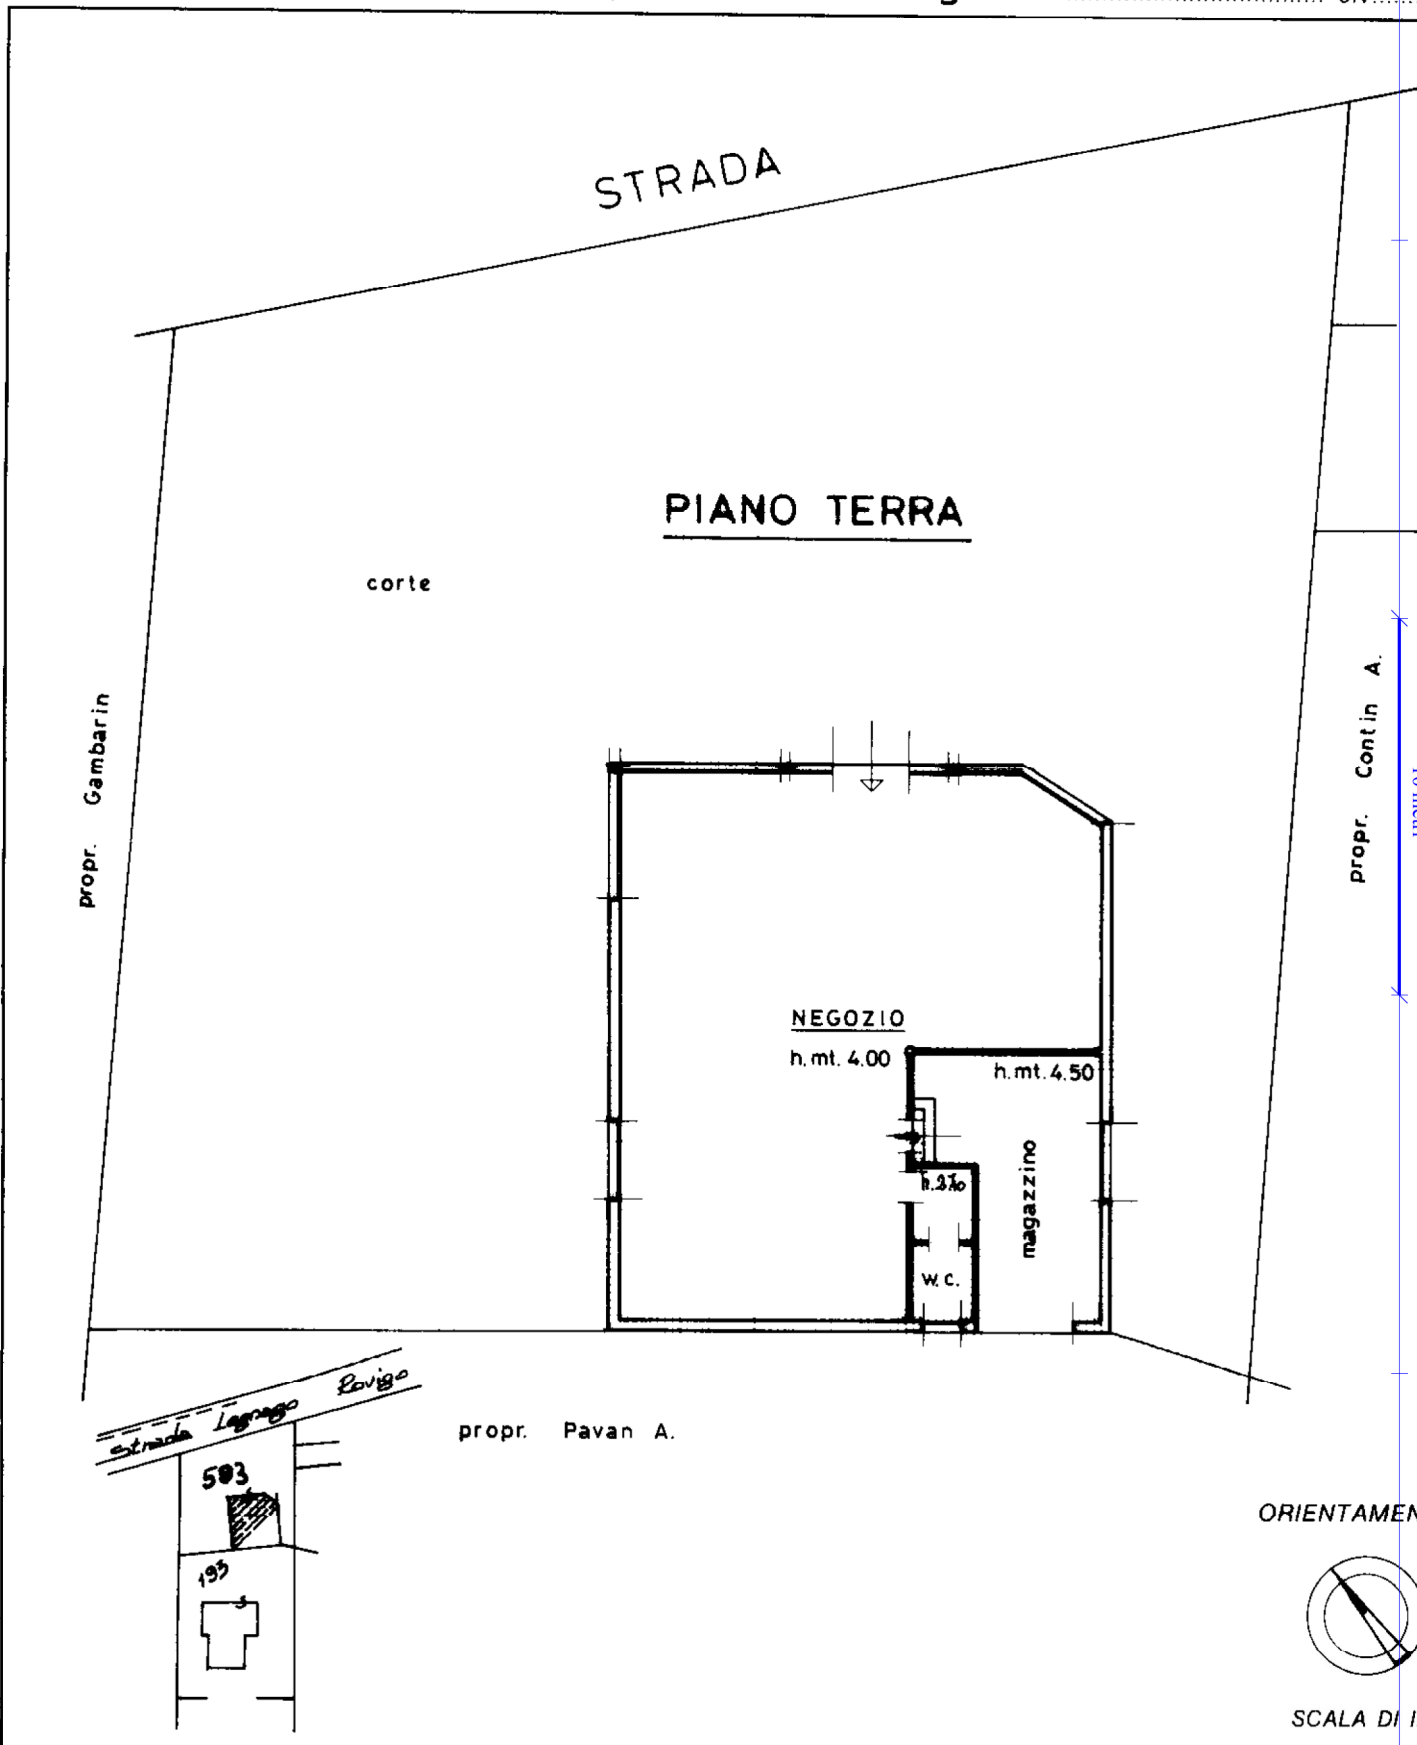
Planimetria di u.i.u. in Comune di Castagnaro via Borgonovo civ.

10/09/03/2022 - Comune di CASTAGNARO(C041) - < Foglio 2 - Particella 593 - Subalterno >
Catasto di Fabbricati - Situazione
VIA BORGONOVO Piano T

Davanti all'ingresso vi è un portico di mq. 9 circa; tale portico non è riportato né nel disegno della pratica edilizia ultima concessa e né nella planimetria catastale, inoltre in fase di sopralluogo si è constatato che nel magazzino, davanti alla porta che dà sul retro, è stato ricavato un piccolo locale che fa da filtro di accesso fra esterno e interno, divisione effettuata con pareti di cartongesso. Queste difformità vanno sanate con pratica edilizia.

La planimetria, effettuata la sanatoria, sarà da aggiornare.
