TRIBUNALE DI PALERMO

ESECUZIONE IMMOBILIARE 90/2022

PERIZIA DI STIMA IMMOBILIARE

LOTTO N. 7

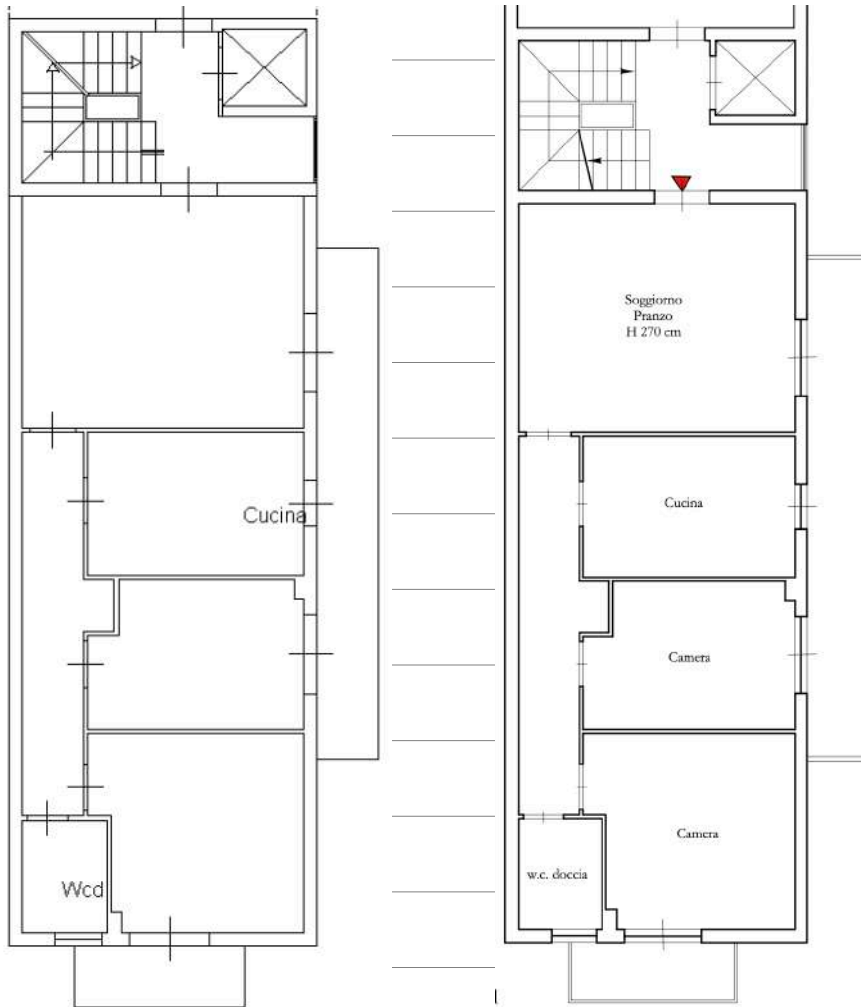
Il confronto tra la planimetria catastale attuale e lo stato di fatto dell'immobile ne ha evidenziato l'assoluta conformità:

Si segnala l'esatta rispondenza dei dati catastali a quelli riportati nell'Atto di Pignoramento e nella Nota di Trascrizione. La planimetria catastale del bene, che riporta la data del 17/06/2010, è conforme allo stato di fatto.

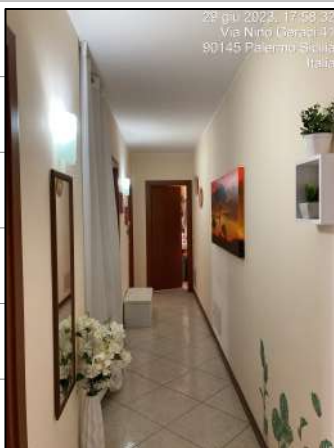
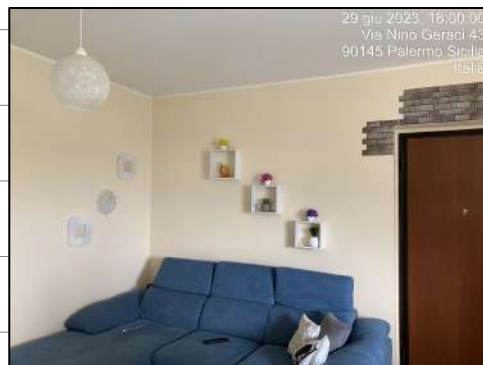
All'interno si trova in buone condizioni d'uso, ben mantenuto, se non per la normale usura e realizzato con materiali di qualità nella norma.

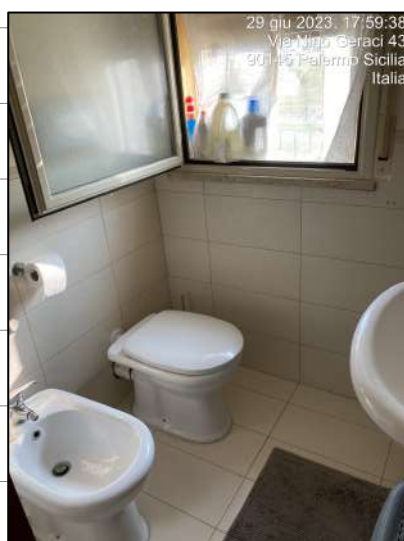
L'immobile è dotato di un servizio igienico con doccia; esso ha pavimento in piastrelle di ceramica così come i rivestimenti a metà altezza (130 cm circa), tranne nel vano doccia in cui hanno un'altezza di circa 210 cm.

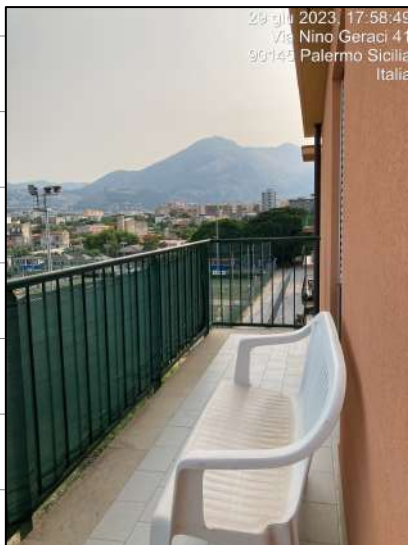
Completano l'immobile due balconi, di cui uno longitudinale lungo il prospetto principale e uno sul prospetto laterale, tutti prospettanti gli spazi aperti comuni al

Gli infissi esterni sono in alluminio con vetro camera, dotati di serrande in pvc.
