TRIBUNALE DI FIRENZE
Sezione 3 civile
Ufficio Esecuzioni Immobiliari

Memoria tecnica di Ufficio

Esecuzione Immobiliare : Banca Cambiano 1884 S.p.a.
/ [REDACTED]

Ruolo Generale : **220/2019 riunita con 489/2019**

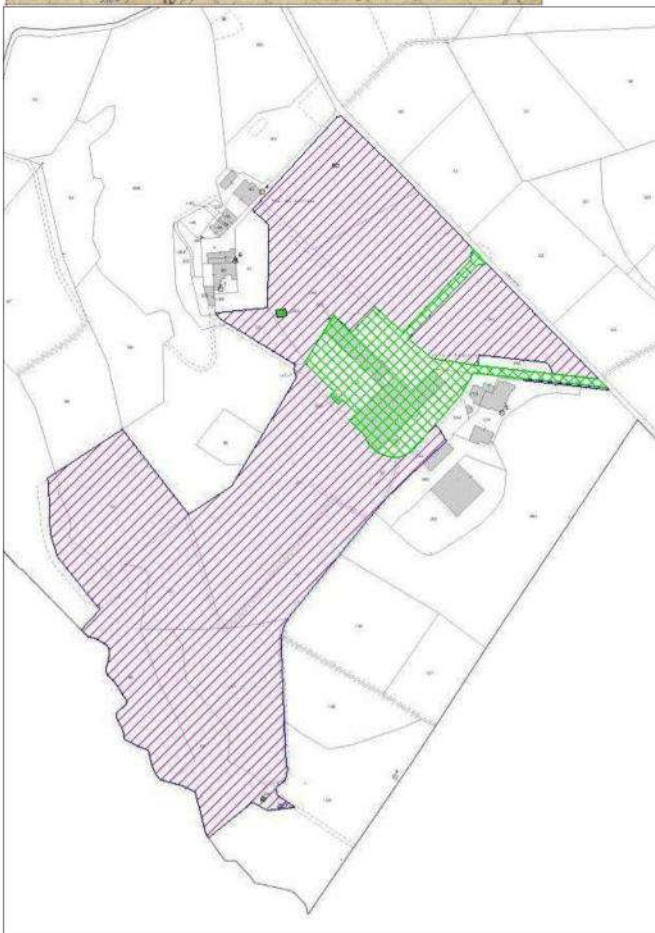
Figura 3 – delimitazione consistenza esaminata

Il complesso immobiliare è composto da più porzioni parzialmente o totalmente indipendenti, ancorché tra di sé interconnesse con superfici di collegamento o spazi di comune passaggio. Alla componente urbana si deve aggiungere quella agricola (in figura 3 – in viola i terreni agricoli, in verde le parti urbane).

Il **piano terzo** (S.u. complessiva ca. mq 129,00) ospita aree destinate prevalentemente a soffitta (vani n.i 50,51,52) e locali adibiti a esposizione mobili (n.i 53,54,55,56) comunque necessitanti d'interventi di manutenzione straordinaria. Il vano 50 ospita l'autoclave che consente l'approvvigionamento idrico dal pozzo/cisterna posto al finale della proprietà agricola, indicata al C.T. con il mappale 286 del foglio 12 e contornato in rosso nella figura 3 precedente.

Approvvigionamento idrico proveniente da acquedotto comunale e da pozzo privato esistente a circa 500 ml dalla villa, in un punto dei terreni di proprietà rappresentato al CU di Barberino/Tavarnelle dal mappale 286 del foglio di mappa 12 (contorno rosso in figura 3). E' altresì stata segnalata la presenza di una cisterna di raccolta delle acque piovane posta sotto la pavimentazione della corte interna ma non verificata perché inaccessibile. Altra forma di

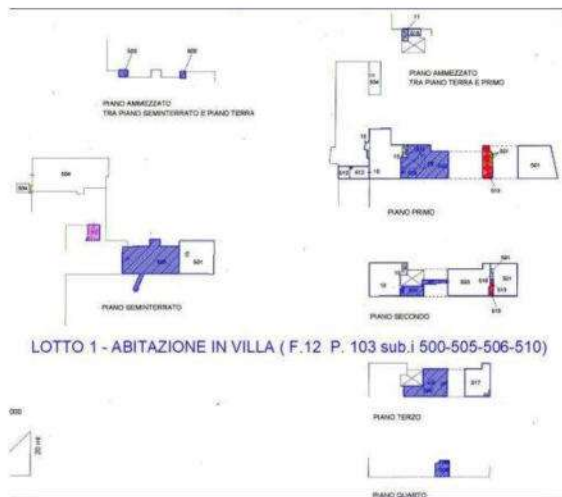
Figura 6 – localizzazione sintetica (da catastale) - Lotto 1 - Piani S1-1-2-3 agricolo-produttivo o commerciale, sono ancora sufficientemente definiti i suoi limiti originari. Il “tipo edilizio “(villa-fattoria padronale) è, per il territorio circostante, ricorrente. Nella prima metà del XIX secolo prevale infatti, rispetto ai “poderi non organizzati” o minori, la fattoria di medie/grandi dimensioni di proprietà o di fiorentini o di possidenti locali, spesso dotata di volumetrie destinate ad assolvere funzioni legate all’attività agricola (immagazzinaggio e trasformazione di prodotti agricoli). Si citano i casi, distanti qualche chilometro dalla nostra area, della grande possessione della *Badia a Passignano* o della *Villa di Sticciano* (del Barone Del Nero e poi Torrigiani) oppure, delle più vicine ville di *Noce* (della

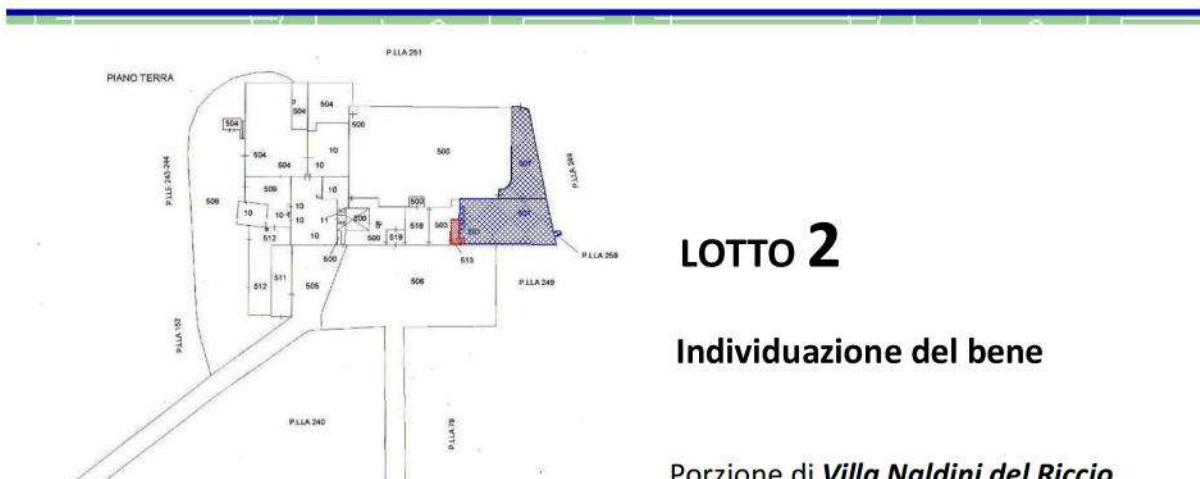
Figura 8 – localizzazione sintetica (da catastale) - Lotto 2 - U.I. piano terreno e aree di resede esclusivo esterne (azzurro) . Aree a comune con altri lotti (rosso)
